DATO 27.09.2023  
SAG NR. 221414  
REF. MB/LS

## Miljønotat

Flagermusundersøgelse på Fabriksparken 3, 2600 Glostrup i forbindelse med planlagt nedrivning af eksisterende bygning, med det formål at skabe plads til fremtidigt nyt boligbyggeri.

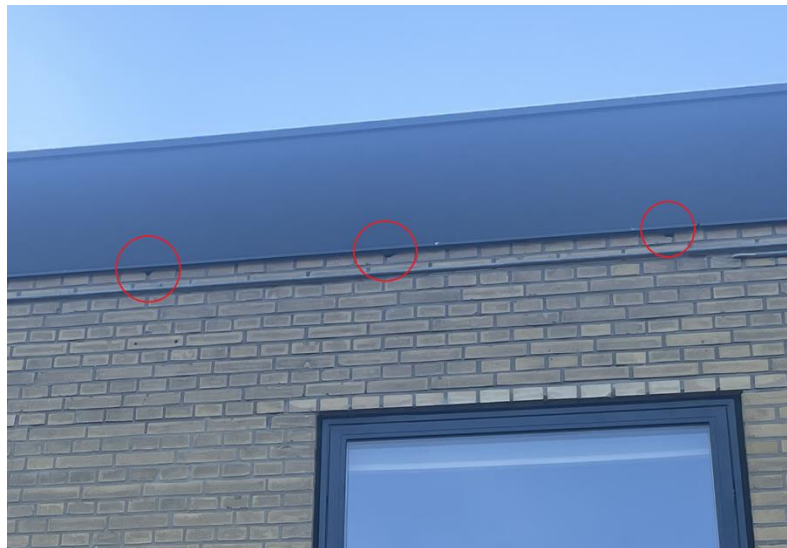
Udadtil fremstår bygningens østlig facade ren og uden synlige tegn på f.eks. flagermusekskrementer. Dog er der mindre revner og sprækker langs den østlige gavl i ca. 6 meters højde, hvor murværk ophører og jernplader starter. Størrelserne af disse revner varierer, dog med maks. størrelse på 6 x 2 cm. Revnerne stammer fra renovering af facaden, hvor fastmonterede lamper er blevet fjernet. Facaden er ligeledes blevet omfuget for 3-4 år siden, på grund af murerbier. Derudover er der opsat nye lysarmaturer med automatisk tænding ved skumring frem til solopgang, for at gøre området mindre interessant for bl.a. indbrudstyre.

Figur 1: Bygningens østlige facade, som fremstår muret og med topgavl af jernplader. På billedet er markeret 3 revner hvor murværk møder jern.

Tagets opbygning nær revnerne på den østlige side af bygningen består af tagpap, der er klæbet på styren og bagsiden af taggavlen (metalpladen). Såfremt der, mod forventning, forekom et hulrum her, vil dette have meget varierende temperatur med meget høj temperatur om sommeren og meget koldt om vinteren. Flagermus kræver af deres vinterkvarter et frostfrit miljø med stabil temperatur på omkring 2-8°C grader. Af denne grund, vil hulrum under taget være uegnet som vinterkvarter, da temperaturen i Danmark ofte kommer under frysepunktet i vinterperioden.

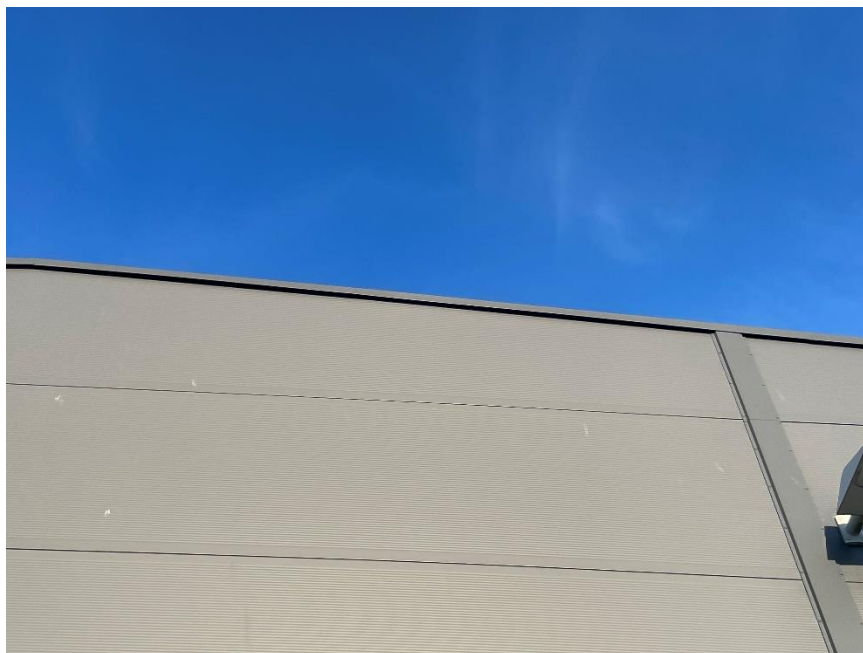
De øvrige facader består af intakte jernplader uden synlige huller eller sprækker.

Figur 2: Eksempel på facaden på bygningens syd-, vest-, og nordlige side. Facaden fremstår med intakte jernplader.

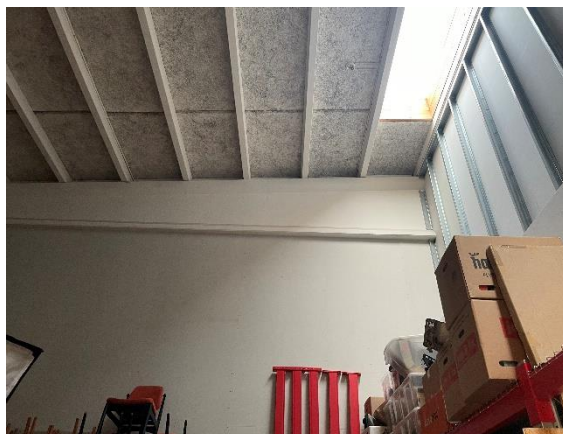
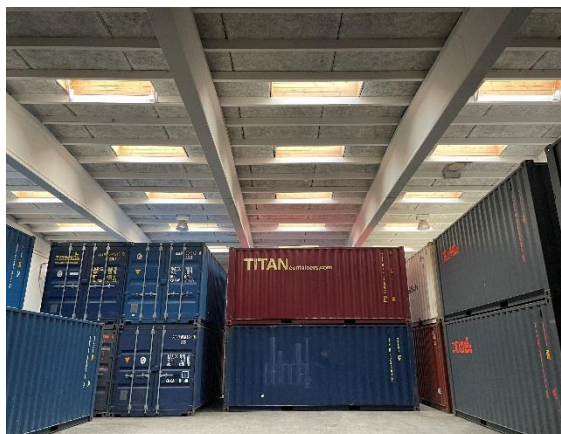
Indvendigt bestod bygningen af flere haller. Fælles for disse haller er en minimumstemperatur på 8°C grader af hensyn til fugtpunktet og de opbevarede genstande. Hallerne fremstod intakte og uden tegn på flagermus eller skadedyr. I hal 4 og 5 sås et gammelt varmerør, der ikke længere var i brug og derfor ikke havde nogen forbindelse til ydersiden af bygningen.

Figur 3. Eksempler på hallerne inde fra.

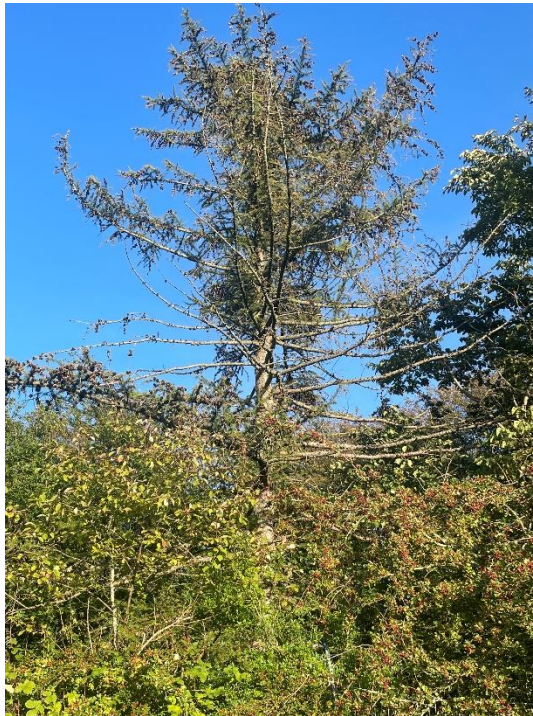
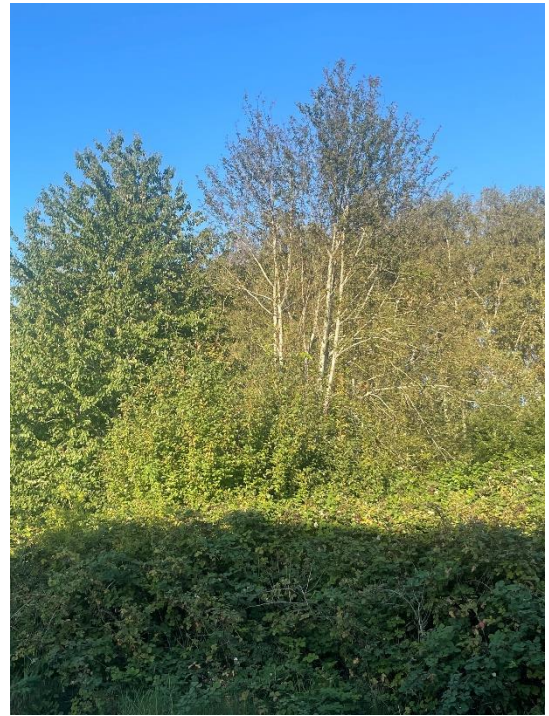
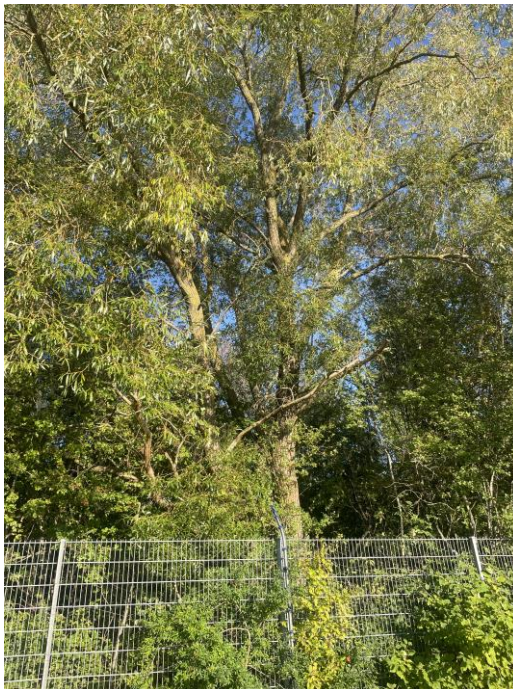
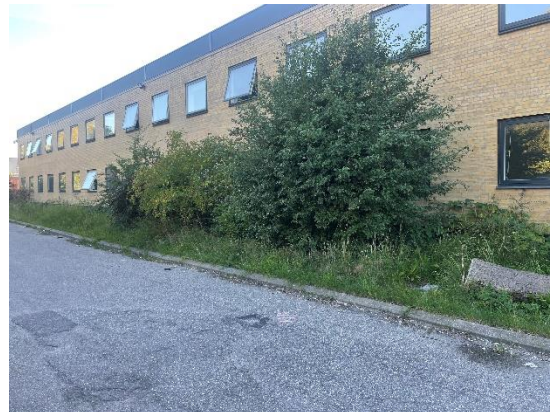
På vestsiden af skellet, var et nåletræ. Nåletræer har generelt ringe værdi som raste- og yngletræer for flagermus, men de kan eventuelt benytte sig af et egnet spættehul. Nåletræet på østsiden af skellet var dog intakt og viste ingen tegn på hulheder eller revner. Derfor vurderes nåletræet uegnet som flagermustræ.

Sydøst for ejendommen, på matrikel 6bl, sås en pil. Træet fremstod umiddelbart intakt og uden sprækker og hulheder. Dette, samt placering, alder og størrelse medfører, at dens egnethed er lav-moderat.

I fredskoven på den anden side af skellet var flere birketræer. Alle disse fremstod tyndstammede, intakte og uden hulheder eller revner.

Figur 5: Eksempler på beplantning på og omkring matriklerne. Øverste, venstre hjørne: Nåletræ på matrikel 5z. Øverste, højre hjørne: Birketræer i nærliggende fredskov. Nederste, venstre hjørne: Piletræ på matrikel 6bl. Nederste, højre hjørne: Buske på matrikel 5z.

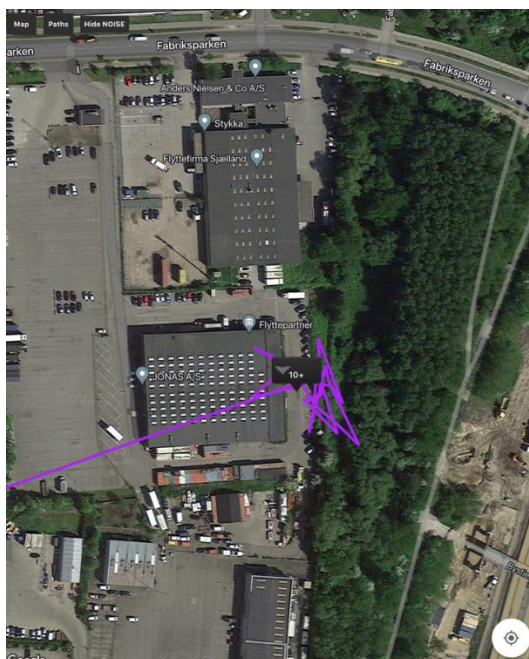
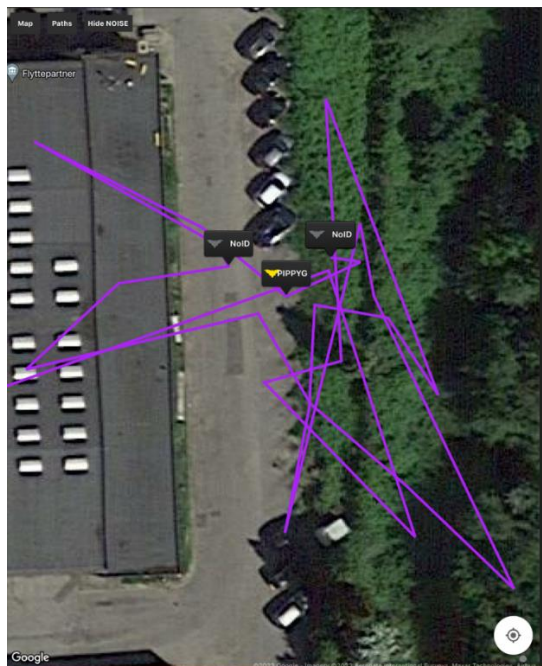
Figur 6 viser den kortlagte flyverute af dværgflagermusen. Det ses, at indflyvning til området forekommer fra en sydvestlig retning, formentligt fra andre nærliggende bygninger i industriområdet eller lignende. Den zig-zag-lignende flyverute indikerer fourageringsadfærd på det oplyste område ved matriklen. Dette understøttes af, at det oplyste område vil tiltrække insekter i skumringstid og efter mørkets frembrud og derfor være oplagt som fourageringsområde.

Figur 6: Flyverute for registreret dværgflagermus. Lilla linje markerer flyverute. Øverste billede er oversigtsbillede med flyverute. Nederste billede er nærfoto af flyverute.
