TILSTANDSRAPPORT

Posthusbygning, Bytorvet 4
2620 Albertslund

Tilstandsvurdering

Sag nr. 2012 428.00

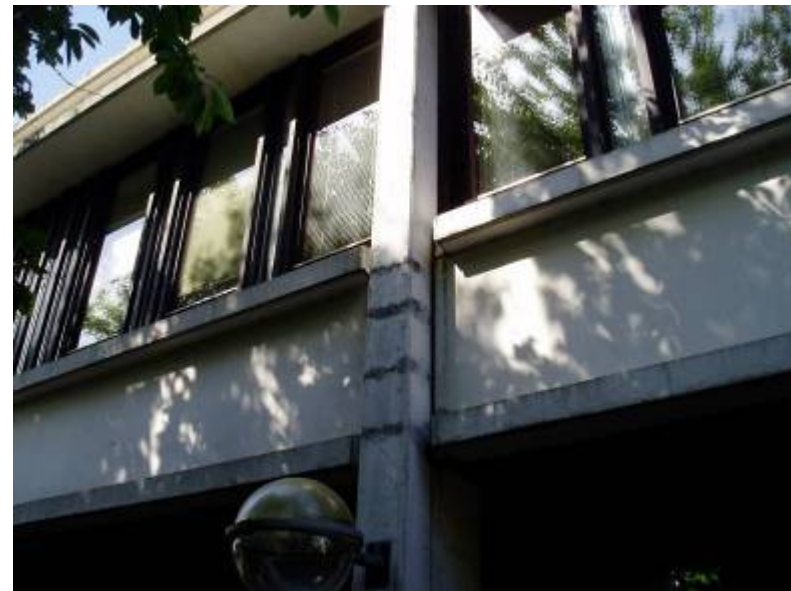
- Tilstanden er generelt ganske god, men der forekommer stedvis tegn på tidligere reparationer af facader samt bærende system. Betonfacader fremstår let tilsmudsede og kan med fordel afrensnes, kosmetisk karakter. Der forekommer mindre "sår" i beton efter nedtaget efeu. Behandlede overflader fremstår "smudsede" og særligt ved butiksfacade ses at overfladebehandling er udført af flere gange med let nuanceret resultat. Samlet karakter: *Mindre risiko*.

- Den udvendige kældertrappe mod syd er i overvejende god stand. Karakter: *Lille risiko*.
- Fuger mellem betonelementer er udført som bløde, grå fuger. Langs tagkanter er fuger ført vandret og er således fuldt udsat for vejrliget. Der ses som følge heraf at, hvor fuger er vandrette, at disse krakelerer, revner og/eller er slået fra; med andre ord fremstår som nedslidte og udskiftningstjenlige. Der er stor risiko for vandindtrængen til underliggende konstruktioner ved disse vandrette fugestykker. Karakter: *Stor risiko* (for vandretliggende dele af fuger).

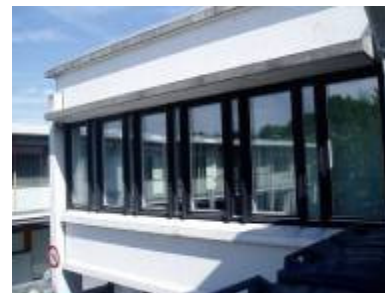
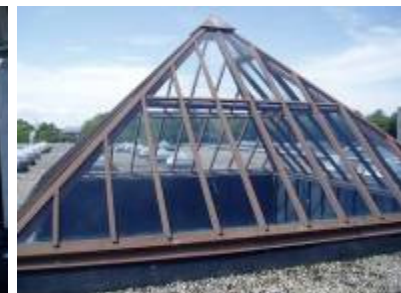
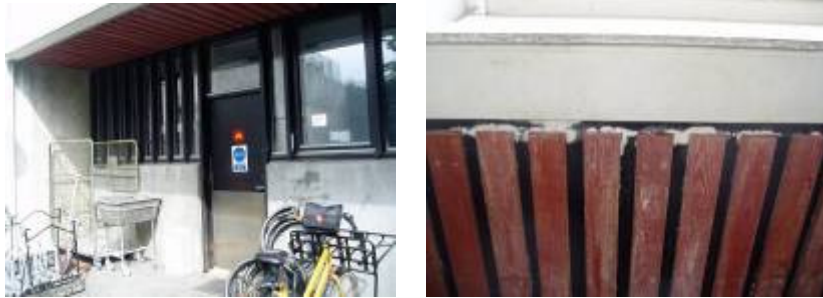
- Vindues- og dørpartier fremstår i god og funktionsduelig stand. Termoruder er generelt de oprindelige og er ikke energimærkede. Ved eftersynet er dog noteret, at der er anvendt glas mærket "A" ved enkelt udskiftninger. Karakter: *Lille risiko* (ved fortsat, periodisk vedligehold).
- Pyramideovenlys er generelt i god stand, men der forekommer dog knusning af pyramide ved tre stk. ovenlys. Pyramideovenlys trænger endvidere generelt

rengøring (ren kosmetisk karakter). Karakter: *Middel risiko* (ved eftergåelse kan reduceres til *lille risiko*).

- Atrium fremstår i ganske god stand med kun rent kosmetiske bemærkninger, overvejende i form af uvendige afskalninger i overflade vendende mod tag. Herudover forekommer lettere algebegroninger ved de små ovenlysvinduer placeret i atriumkonstruktionen. Karakter: *Mindre risiko*.
- Porte i underste niveau fremstår i fin stand uden bemærkninger. Karakter: *Lille risiko*.
- Underbeklædning i stueetageniveau ved/omkring atrium fremstår meget skjoldet. På det foreliggende grundlag skønnes det, at der er tale om "saltudtrængninger" da beklædning af brandhensyn formentlig er saltimpregneret. Yderligere ses loftplader af cementmateriale i kanter at afskalle/delvist delaminere. Den samlede udvikling bør holdes under observation og bygningsdelen bør udskiftes frem for forsøg på vedligeholdelse. Karakter for nærværende: *Middel risiko*.

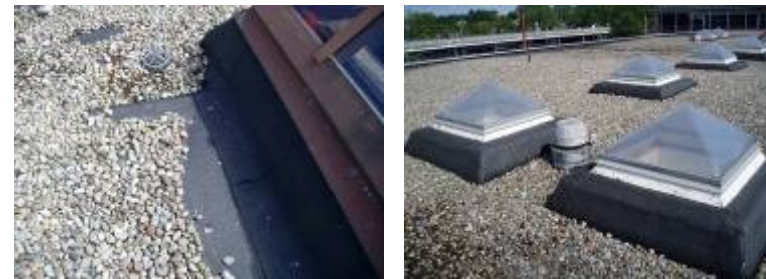
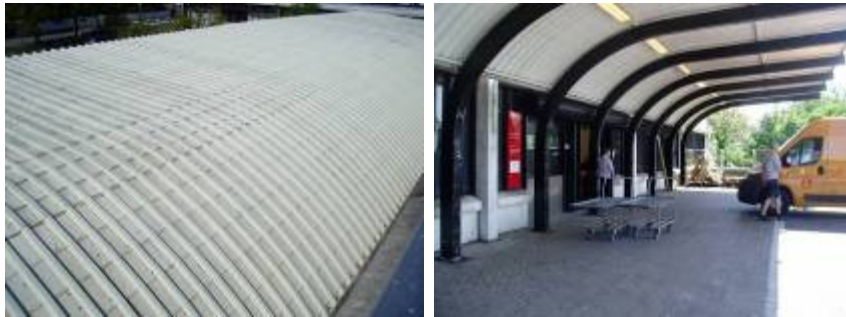
- Det oplyses fra ejendommen at der ikke er foretaget eftergåelse af tagflade siden 2006. Tagflader fremstår generelt i god og hel stand. Der er dog behov for eftergåelse af synlige samlinger ved ovenlys m.v. samt behov for mindre efterfyld af stenbelægning ved gennemførelser. Der er ved atrium konstateret vand under tagpap og der ses indvendigt vandskade

i gangareal ved vindue. Utæthed skal lokaliseres og tagpap udbedres i fornødent omfang. Der kan være tale om, at konstruktionen skal udtørre såfremt der måtte være større mængder vand (destruktiv undersøgelse). Der bør foretages mindre oprydning af tagflade for diverse affald (pinde, glasskår m.v.). Samlet karakter: *UN/Middel risiko*. Ved eftergåelse og fremadrettet periodisk vedligehold kan reduceres til *lille risiko*.

- Tagkanter er generelt i god og hel stand, idet samlinger dog med fordel kan eftergås ved lejlighed, særligt sydside (skæv inddækning). *Karakter: Større risiko*.
- Baldakinkonstruktion fremstår i god stand, omend der forekommer skrammer og mærker efter div. påkørsler samt generelle afskalninger af maling for spær af kosmetisk karakter. Det oplyses ligeledes fra ejendommen, at lamper i baldakin ofte påkøres. *Karakter: Middel risiko* (kombination kosmetik/ påkørsler).

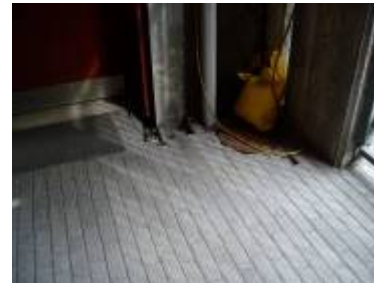
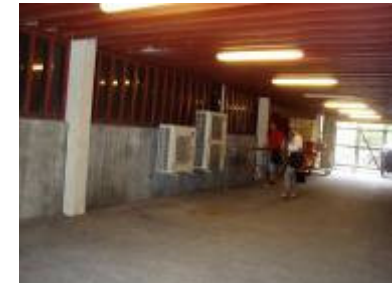
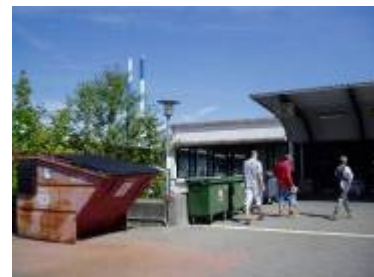
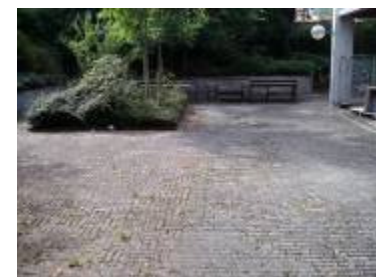
- Flisebelægninger er generelt sunket. Der forekommer generelt sætninger omkring tagedløb ved gårdside samt cykelparkering. Der kan være risiko for sætninger af afløbsrør. Karakter: *UN*. Evt. Udvikling bør holdes under observation.
- Belægning ved distributionsareal fremstår p.t. med kun rent kosmetiske bemærkninger og enkelte løse kantsten. Karakter: *Lille risiko*.
-
- Afvandingsbrønde trænger til oprensning. Karakter: *middel risiko*

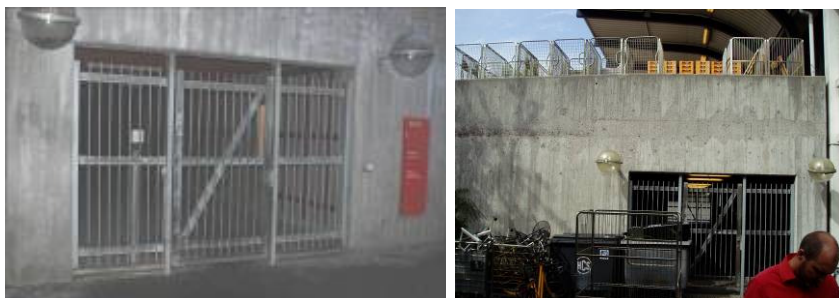
Alle hegn fremstår i god og hel stand.

Karakter: *Lille risiko.*

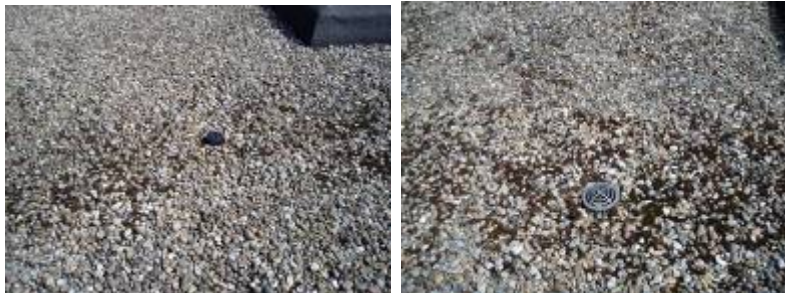
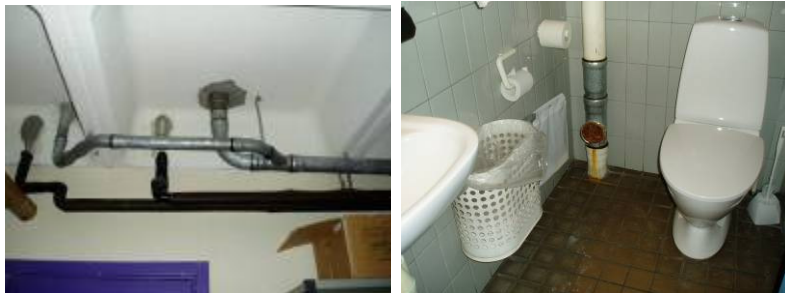
- Tagafvanding er overordnet i god stand med lang restlevetid. Enkelt bladfang mangler på tagbrønd.
- Faldstammer er overordnet i god stand uden synlige tegn på tæring. Enkelte steder er faldstammer dog udskiftet, formentlig på grund af tæring. Afløbssystem vurderes derfor at have lang restlevetid.

Karakter: *Lille risiko*

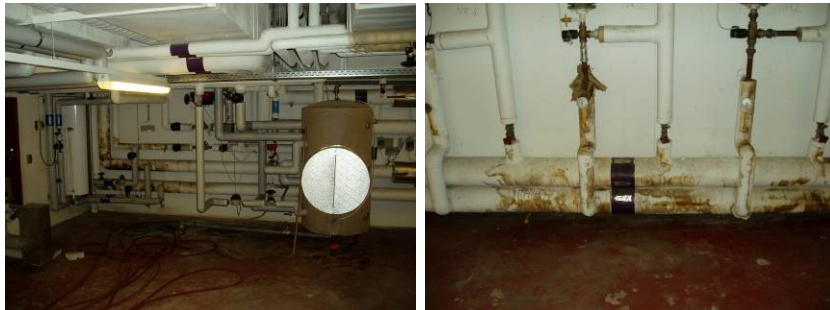
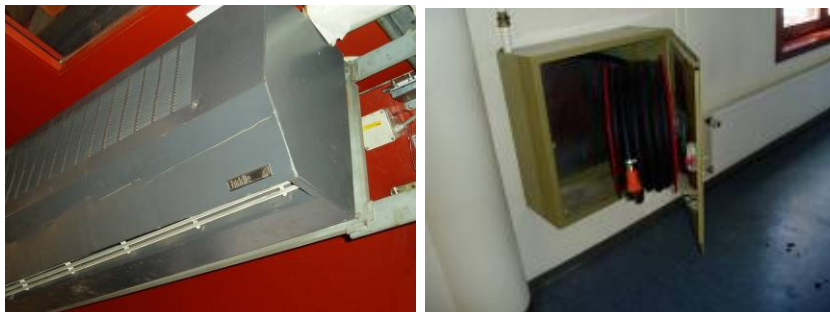
- Varmtvandsbeholder vurderes at være totalrenoveret indenfor de seneste ca. 10 år. Retur-termostat er kraftigt tæret og skal udskiftes.
- I kælder er brugsvandsrør punktvis udskiftet. Hvor vand rør er udskiftet er der ikke udført isolering af rør.

- Der forefindes slangevindskabe i kontorområde på 1. sal-
Samlet karakter: *Middel risiko*

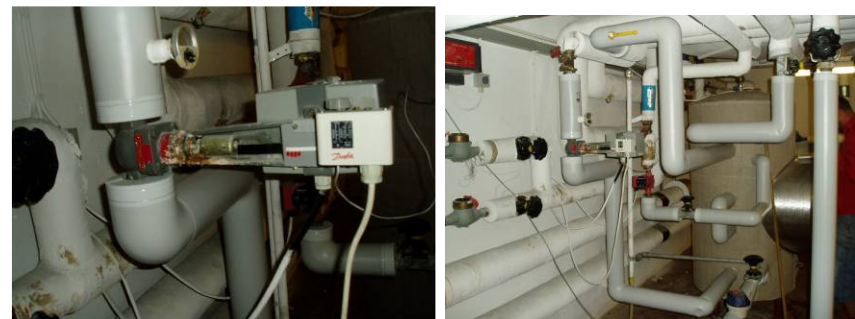
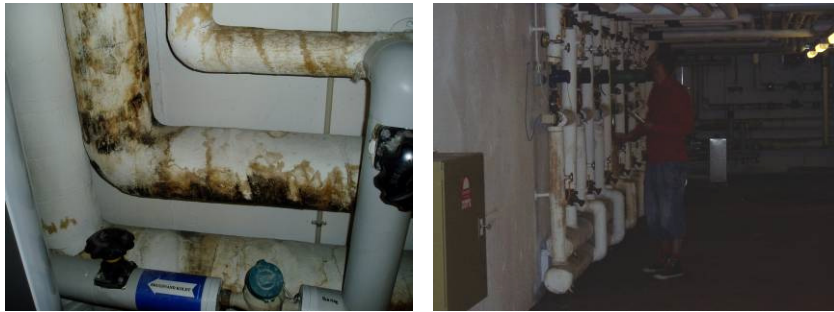
- Det oplyses fra ejendommen, at varmeanlægget generelt fungerer dårligt.
- Blandekredsarrangement fremstår som oprindeligt udført og bærer præg af slid. Pumper er utidssva-

rende med højt energiforbrug og kan med fordel udskiftes til moderne trykstyrede pumper.

- Der blev konstateret fejl på blandekreds 1 og 3, hvilket medfører at der er varme på eftervarmefflader i ventilationsanlæg der betjener kundeekspedition og personalekantine. Der blev konstateret indblæsningstemperatur på 30 °C i kundeekspedition samtidig med køling fra fancoils.
- Gulvvarme vil nemt kunne reetableres.
- Blandearrangementer trænger til generelt service og vedligeholdelse.
- Rørisoleringer i teknikrum fremstår i meget dårlig, nedbrudt stand og tidligere utætheder er stærkt synlige. Der forekommer skimmelvækster ved nogle af disse steder.

Samlet karakter: *Stor risiko*, totaludskiftninger/ renoveringer må forventes indenfor en kortere tidshorisont.

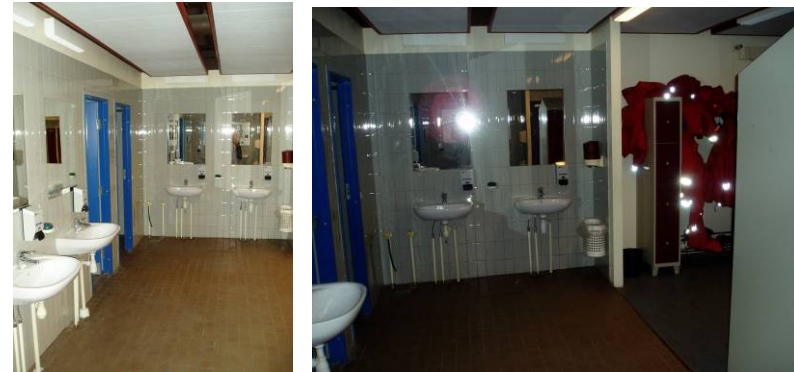
- Toiletter er udskiftet til 2-skylds toiletter. Fremstår generelt i pæn stand. *Lille risiko*
- Urinaler fremstår generelt med ruststriber og alm. slid. *Middel risiko.*
- Det ene urinal i herretoilet, stueetage, er nedtaget. Tilgangsør er blot afsluttet med ballofix uden slutmuffe. *Stor risiko.*
- Håndvaske er generelt i pæn vedligeholdelsesstand. *Lille risiko*

- Det er noteret, at rum på 1.sals niveau anvendt som rengøringsrum er uden (udslags-)vask.

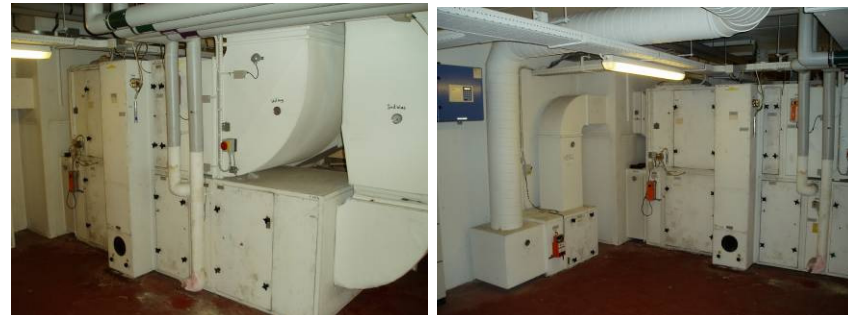
Ventilationsanlæg vurderes overordnet at være i god stand, idet der dog er konstateret følgende forhold:

- Det oplyses fra ejendommen, at der opleves trækgener fra køleanlægget i stueetagen.

- Indblæsnings- og udsugningsarmaturer trænger generelt til rengøring, og flere steder fremstår riste noget slidte og mere eller mindre tilsmudsede. Det er dog primært et kosmetisk problem.
- Kanaler er ikke inspiceret, men ud fra generel tilsmudsning af armaturer vurderes det, at der behov for rensning af kanaler.

Overordnet karakter: *Lille risiko.*

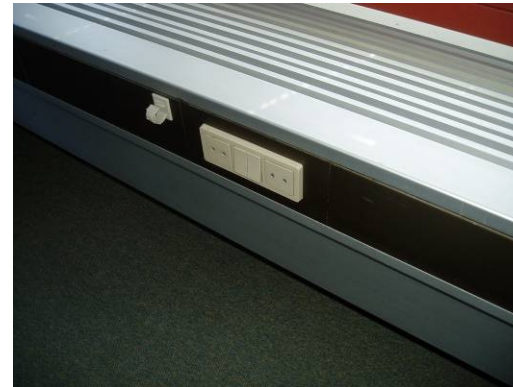
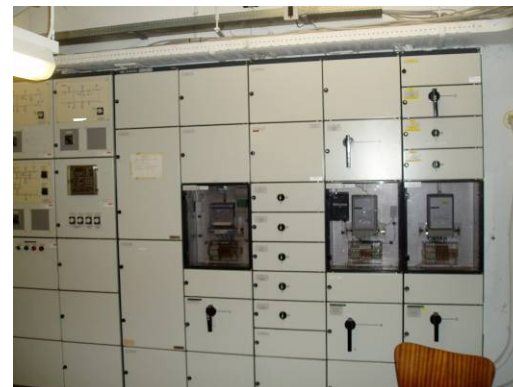
- Alle el-installationer er formentlig fra byggeriets opførelse (1989).
- Der er ved dametoilet 1. sals niveau set løs kontakt.
- Det er fra centret oplyst, at ind- og udvendige el-installationer er fuldt opdelelige.

Karakter: *Lille risiko*

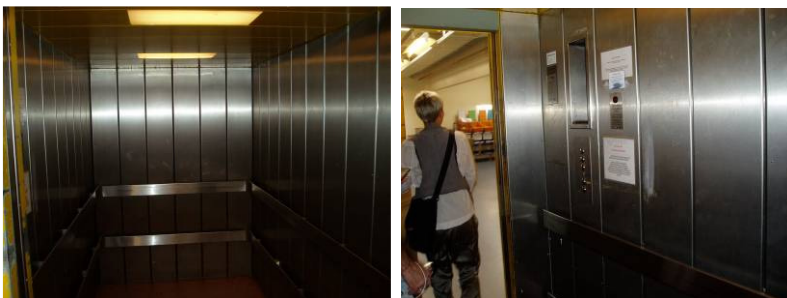
Elevator bærer præg af brug, men fremstår i pæn stand. Der er foretaget lovpligtigt service af ThyssenKrupp Elevator.

Karakter: *lille risiko*

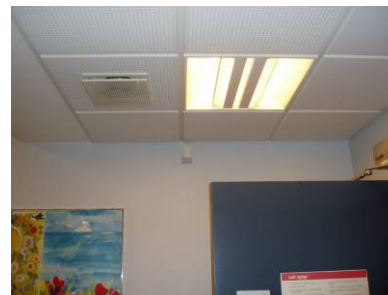
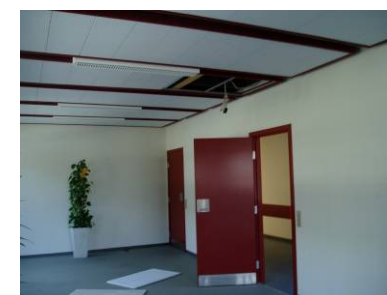
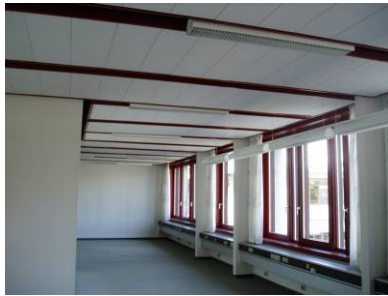
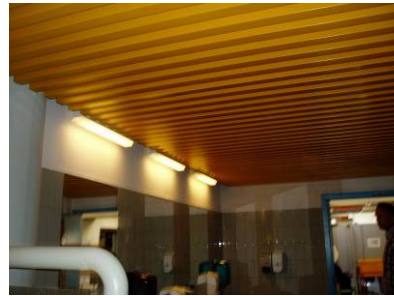
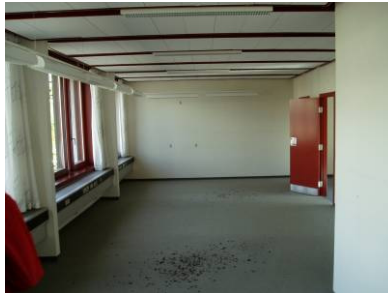
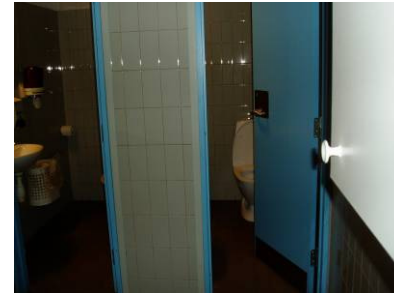
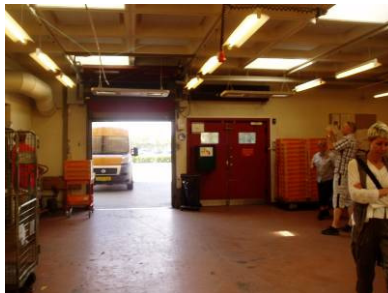
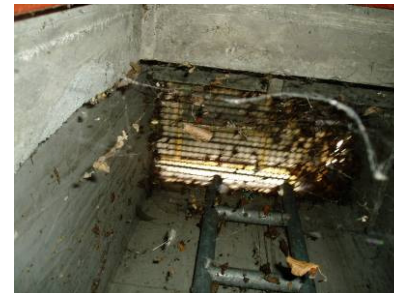
- Generelt er alle indvendige overflader i hel stand, men fremstår som "nedslidte" med mange mærker, skrammer i større og mindre omfang samt mørkefarvninger af behandlede overflader og trænger istandsættelse/eftergåelse og genbehandling.
- Særligt gulvbelægninger (linoleum samt tæpper) fremstår slidte og med diverse trykmærker samt lettere misfarvninger og må forventes udskiftet, idet der dog p.t. ikke er konstateret egentlige gennemslidninger.
- Linoleum ved skabe i kantinekøkken fremstår særligt nedslidt.

- "Pakkerum" fremstår særligt nedslidt.
- Gulv foran elevator i kælderniveau fremstår meget slidt. Hvor der findes malede kældergulve forekommer særligt ved døre afslidninger.
- Toiletkærner fremstår som triste og står for istandsættelse. I herretoilet, stueetageniveau, ses løse og nedfaldne vægfliser.
- Lofter i "Team Star" fremstår udskiftningstjenligt (defekter). Loft i kantinekøkken bør eftergås for løsthængende/vippende loftplader.
- Indvendige døre fremstår i varieret stand og flere er slidte og med diverse mærker og/eller skrammer. Døre ved toiletkærner er generelt mindre god stand og/eller går på/kan ikke lukke korrekt.
- Det er noteret, at flugtvej fra sikringsrum muligvis fremstår som afspærret ved rist i lyskasse.

Samlet karakter: *Middel risiko* (overvejende kosmetisk karakter, direkte skader bør dog udbedres).

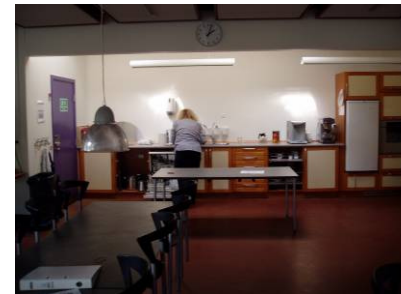
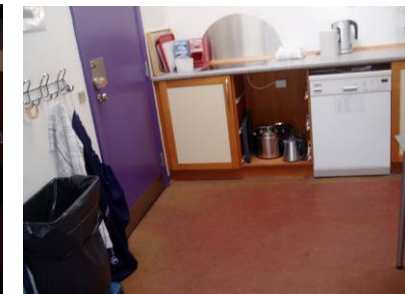
Kantinekøkken fremstår OK, men slidt og der ses manglende skabslåge på underskabe. Restlevetid anses for begrænset.

Karakter: *Mindre risiko.*
