FREJA  
EJENDOMME

SAVE-REGISTERING

Vridsløselille Statsfængsel, Albertslund

September 2020

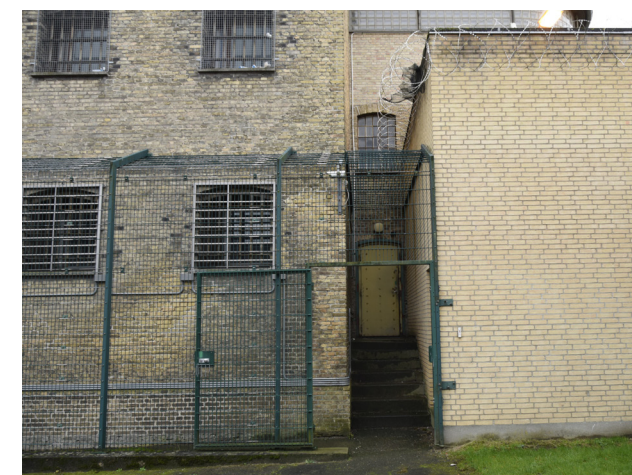
Tilstanden er middel. Døre og vinduesværn er rustne ved beslag og vinduer kan trænge til vedligeholdelse. Murværk og sokkel er intakt, men trænger til afrensning og mindre vedligeholdelse.

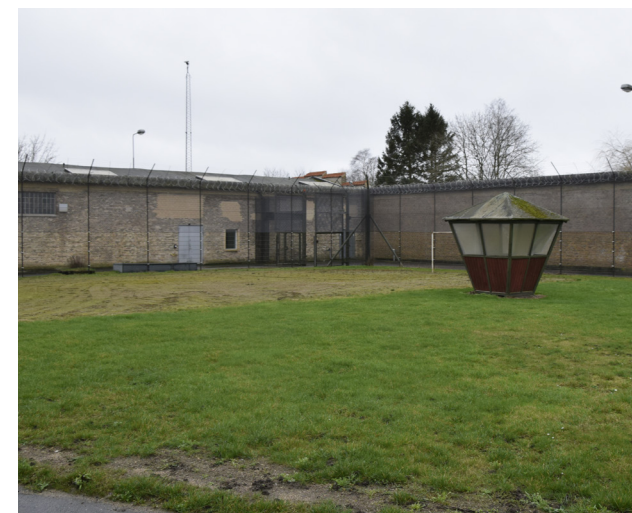
Tilstanden er intakt - men facade kunne trænge til vedligeholdelse. Tag og plexiglas er revnet.

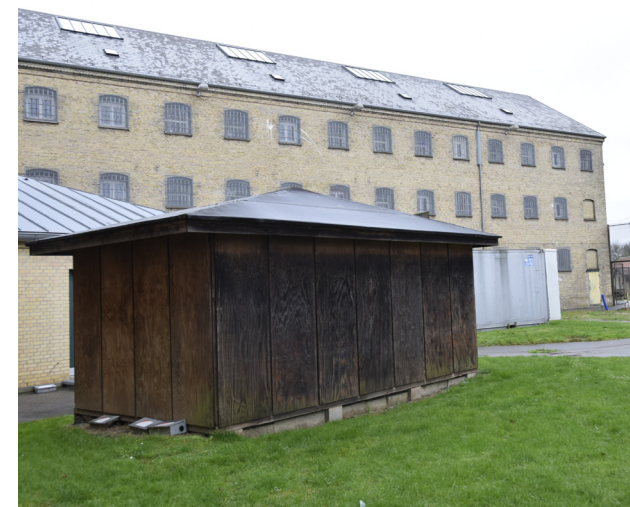
Tilstanden er middel. Tagpap ser ud til at være udtjent. Kan trænge til noget vedligeholdelse. Soklen er flere steder revnet.

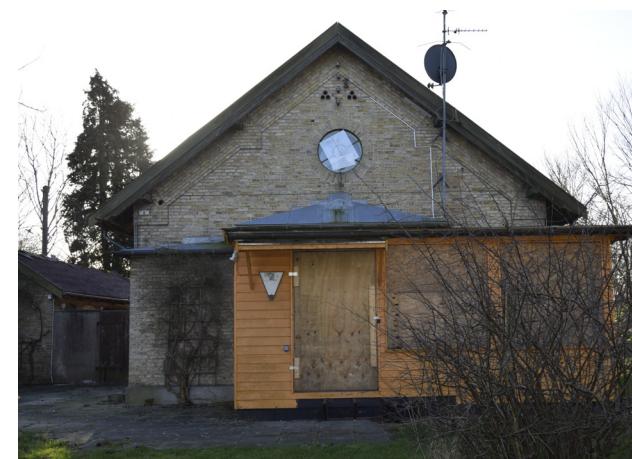
Mangler vinduer - og ellers i middelgod stand. Sokkel har flere steder slået revner.
