Ressourcescreening

Malervangen 1, 2600 Glostrup

Udgivelsesdato 17.12.2025

Udarbejdet af Aaen Engineering

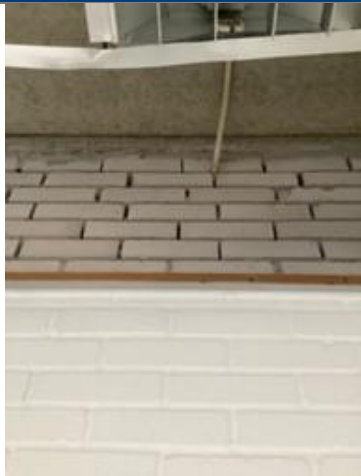
1 Mursten	
<p>Materialebeskrivelse Kalksandsten malet med hvid maling på endegavle udenfor, samt stor del af indvendige vægge. Tilstand: God</p>

Genbrug	
Forberedelse for genbrug	X
Genanvendelse	X
Nyttiggørelse	X
Potentielt forurennet	Ja, maling er forurennet.
Kan afrenses (vurdering)	Ja

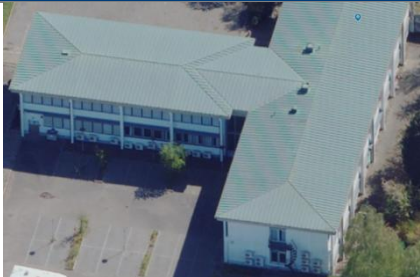
2 Tagdækning	
<p>Materialebeskrivelse Kobber tagdækningselementer jf. tegninger fra 1983. Tilstand: ikke vurderbar</p>

Genbrug	X (hvis de kan demonteres skånsomt)
Forberedelse for genbrug	X
Genanvendelse	X
Nyttiggørelse	
Potentielt forurennet	Ja, TM
Kan afrenses (vurdering)	Nej

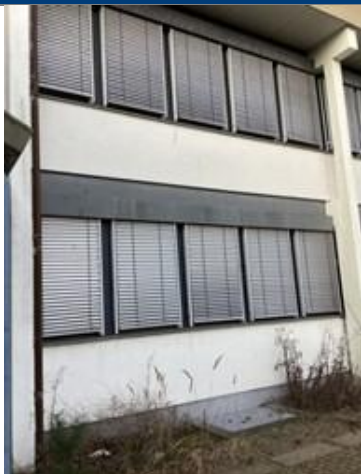
3 Vinduer i facade	
<p>Materialebeskrivelse To lags ruder i facaden, oplukkelige. Tilstand: middel</p>

Genbrug	
Forberedelse for genbrug	
Genanvendelse	X
Nyttiggørelse	X
Potentielt forurennet	Ja, maling er forurennet.
Kan afrenses (vurdering)	Ja

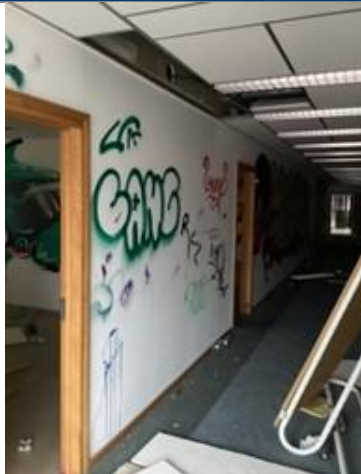
5 Lette indervægge	
<p>Materialebeskrivelse Lette indervægge af gips og forventeligt mineraluld. Træ- eller stålskelet ukendt. Tilstand: dårlig</p>

Genbrug	
Forberedelse for genbrug	
Genanvendelse	X
Nyttiggørelse	X
Potentielt forurennet	Ja, maling er forurennet. Mineraluld farligt materiale grundet alder.
Kan afrensnes (vurdering)	Nej

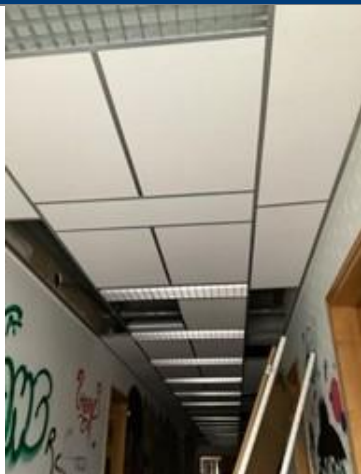
6 Nedhængte lofter	
<p>Materialebeskrivelse Nedhængte loftsplader af mineraluld fra før 1997. Tilstand: rimelig</p>

Genbrug	
Forberedelse for genbrug	
Genanvendelse	
Nyttiggørelse	
Potentielt forurennet	Ja, maling er forurennet. Mineraluld farligt materiale grundet alder.
Kan afrensnes (vurdering)	Nej

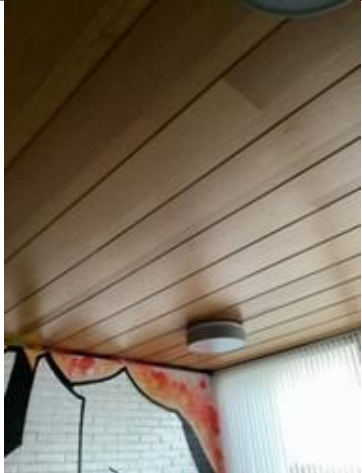
7 Trælofter	
<p>Materialebeskrivelse Egetræsfineret panelloftplader fra 1973 i fin stand. Tilstand: God</p>	
Genbrug	X
Forberedelse for genbrug	X
Genanvendelse	X
Nyttiggørelse	X
Potentielt forurennet	Ja
Kan afrenses (vurdering)	Ja

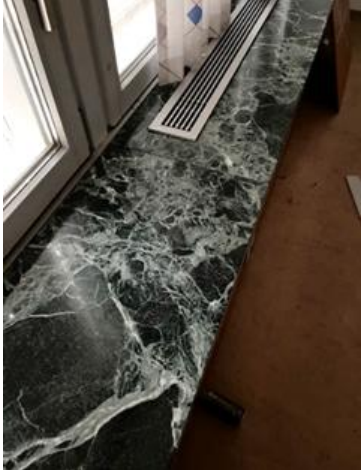
8 Vindueskarme i marmor	
<p>Materialebeskrivelse "Saint Denise" marmorvinduesplader jf. tegningsmateriale fra 1983. Delvis udskåret til riste. Derudover på gulve i trappe forrum. Tilstand: God</p>	
Genbrug	X
Forberedelse for genbrug	X
Genanvendelse	X
Nyttiggørelse	X
Potentielt forurennet	Ja med TM.
Kan afrenses (vurdering)	Ja

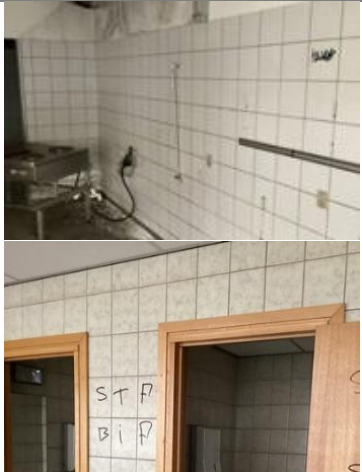
9 Fliser	
<p>Materialebeskrivelse Hvide fliser på køkken vægge. Beige fliser på badeværelser. Tilstand: Under middel</p>	
Genbrug	
Forberedelse for genbrug	
Genanvendelse	
Nyttiggørelse	X
Potentielt forurennet	Ja med TM.
Kan afrenses (vurdering)	Nej

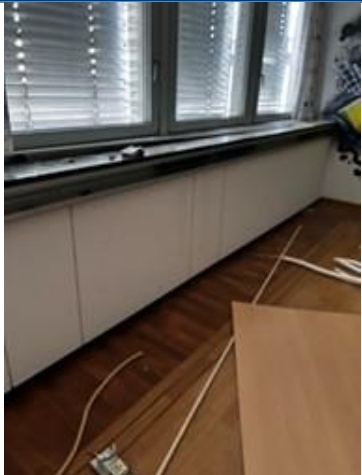
10 Facadeplader under vindueskarme

Materialebeskrivelse Træplader under vindueskarme malet hvide eller lakeret. Tilstand: Under middel	
<hr/>	
Genbrug	
Forberedelse for genbrug	
Genanvendelse	X (såfremt det kan afrenses)
Nyttiggørelse	X
<hr/>	
Potentielt forurennet	Ja, hvidmalede plader er forurennet.
Kan afrenses (vurdering)

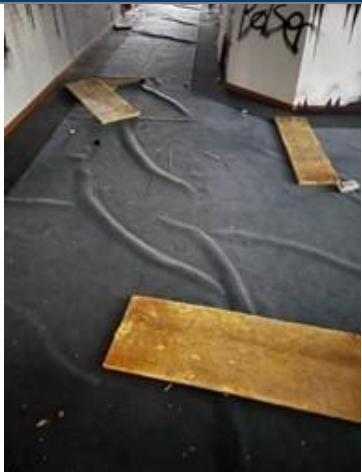
11 Gulvtæpper

Materialebeskrivelse Blå/grå/sorte tæpper m. klæb. Tilstand: dårlig	
<hr/>	
Genbrug	
Forberedelse for genbrug	
Genanvendelse	
Nyttiggørelse	X
<hr/>	
Potentielt forurennet	Ja
Kan afrenses (vurdering)	Nej

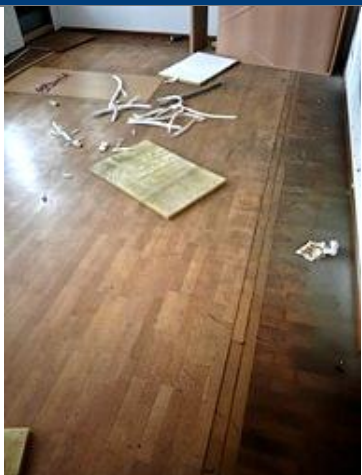
12 Trægulve

Materialebeskrivelse Parketgulve. Tilstand: under middel	
<hr/>	
Genbrug	
Forberedelse for genbrug	X (såfremt det kan afrenses)
Genanvendelse	X (såfremt det kan afrenses)
Nyttiggørelse	X
<hr/>	
Potentielt forurennet	Ja, lak er forurennet.
Kan afrenses (vurdering)

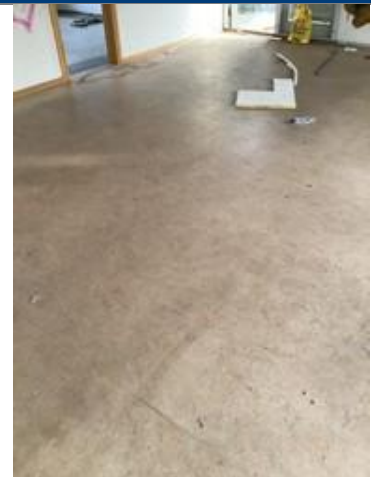
13 Linoleumsgulve

Beige linoleumsgulve, afslidte.
Tilstand: dårlig

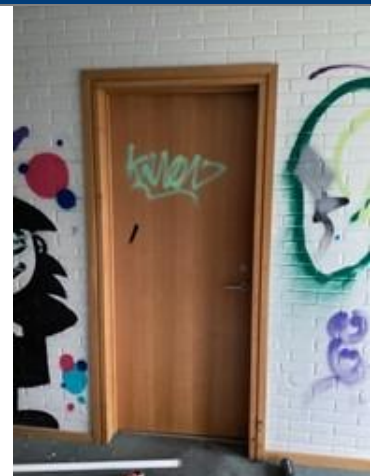
14 Indvendige døre, træ

Indvendige døre i træ til kontorrum og badeværelser, varierende bredder.

Tilstand: rimelig

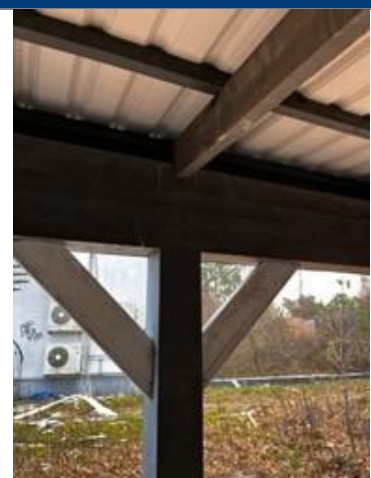
15 Malet trækonstruktion, sekundær bebyggelse

Malet konstruktionstræ, træstøjer og -bjælker.
Tilstand: rimelig

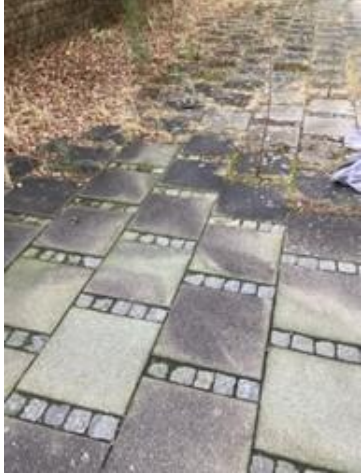
16 Udvendige belægninger									
<p>Materialebeskrivelse Udvendige belægninger består af betonfliser, chaussesten, bordursten og granit hveder i de opbyggede bede. Tilstand: rimelig</p>									
<table border="1"> <tr> <td>Genbrug</td> <td>X</td> </tr> <tr> <td>Forberedelse for genbrug</td> <td>X</td> </tr> <tr> <td>Genanvendelse</td> <td>X</td> </tr> <tr> <td>Nyttiggørelse</td> <td>X</td> </tr> </table>		Genbrug	X	Forberedelse for genbrug	X	Genanvendelse	X	Nyttiggørelse	X
Genbrug	X								
Forberedelse for genbrug	X								
Genanvendelse	X								
Nyttiggørelse	X								
<table border="1"> <tr> <td>Potentielt forurennet</td> <td>Nej (forventes rene)</td> </tr> <tr> <td>Kan afrenses (vurdering)</td> <td>Ja</td> </tr> </table>		Potentielt forurennet	Nej (forventes rene)	Kan afrenses (vurdering)	Ja				
Potentielt forurennet	Nej (forventes rene)								
Kan afrenses (vurdering)	Ja

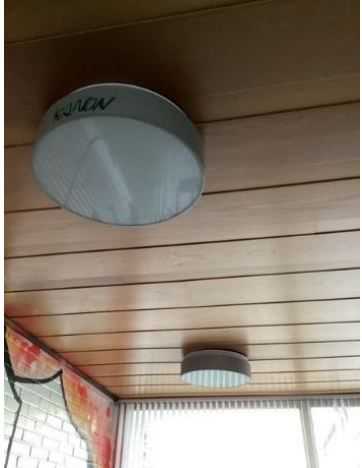
17 Runde lysarmaturer									
<p>Materialebeskrivelse Ø46cm runde lamper. Tilstand: middel</p>									
<table border="1"> <tr> <td>Genbrug</td> <td></td> </tr> <tr> <td>Forberedelse for genbrug</td> <td>X</td> </tr> <tr> <td>Genanvendelse</td> <td>X</td> </tr> <tr> <td>Nyttiggørelse</td> <td>X</td> </tr> </table>		Genbrug		Forberedelse for genbrug	X	Genanvendelse	X	Nyttiggørelse	X
Genbrug									
Forberedelse for genbrug	X								
Genanvendelse	X								
Nyttiggørelse	X								
<table border="1"> <tr> <td>Potentielt forurennet</td> <td>Ja, lysstofrør kan indeholde PCB</td> </tr> <tr> <td>Kan afrenses (vurdering)</td> <td>Ja, kan udskiftes</td> </tr> </table>		Potentielt forurennet	Ja, lysstofrør kan indeholde PCB	Kan afrenses (vurdering)	Ja, kan udskiftes				
Potentielt forurennet	Ja, lysstofrør kan indeholde PCB								
Kan afrenses (vurdering)	Ja, kan udskiftes
