TDD MILJØKORTLÆGNING

Malervangen 1, 2600 Glostrup
Sophienberg Gruppen A/S

Sagsnummer: J250587
Udarbejdet af: CEG
Kvalitetssikret af: AB
Godkendt af: AB
Dato: 15.09.2025
Version: V2
Revisionsdato:

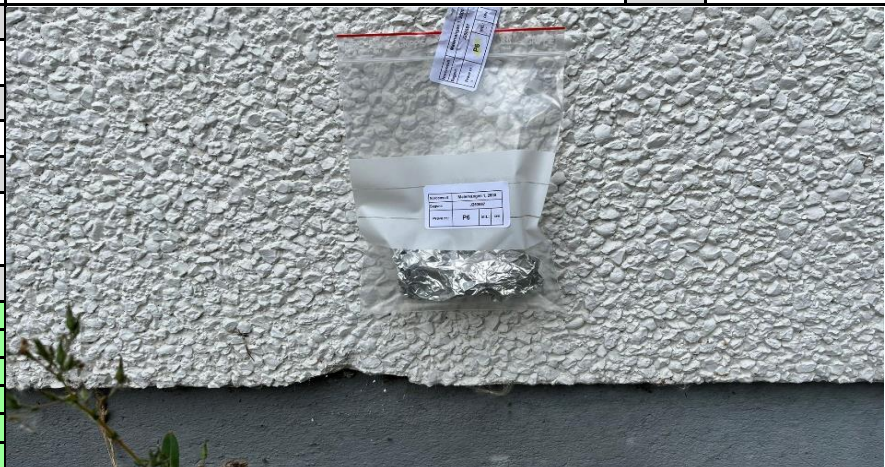
Analyse af facadeplade i bygning 1 (Prøve P6) og fibercementplade på bygning 2 (Prøve P3) viser ikke indhold af asbest.

Prøve ID:	
P6	
Type	
Facadeplade	
Beskrivelse:	
plade med sten, hvid ude	
Analyseresultater [mg/kg]:	
Bly	5,7
Cadmium	0,22
Chrom	2,9
Kobber	4,9
Kviksølv	#
Nikkel	2,3
Zink	48
Arsen	#
Sum af PAH	
Benz(a)pyren	
Dibenz(a,h)anthracen	
PCB total	#
Spor af klorparaffiner	ip
Kortkædede KP	
Mellemkædede KP	
Asbest	ip
Klassificering:	
Uforurenet materiale.

- Fibercementplader på bygning 2 skal håndteres og bortskaffes som uforurenet materiale
- Der er ikke påvist asbest eller andre miljøfarlige stoffer over grænseværdierne i facadeplader på bygning 1.

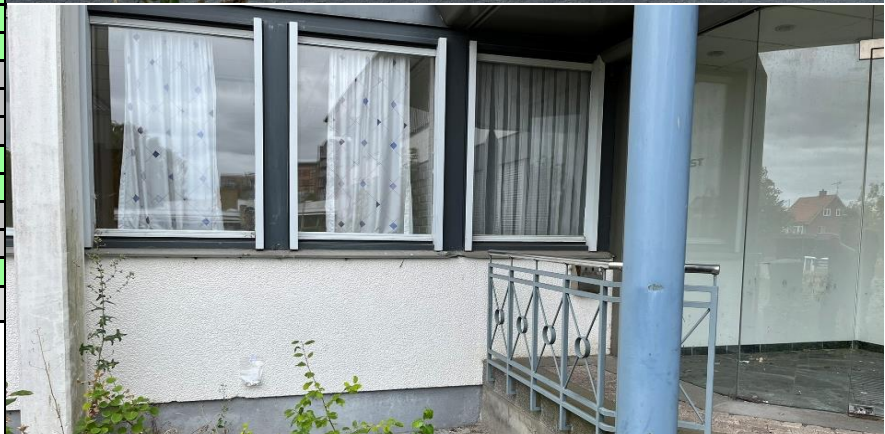
Prøve ID:	
P3	
Type	
Facadeplade	
Beskrivelse:	
fibercementplade, med sten, ude	
B2	
Analyseresultater [mg/kg]:	
Bly	
Cadmium	
Chrom	
Kobber	
Kviksølv	
Nikkel	
Zink	
Arsen	
Sum af PAH	
Benz(a)pyren	
Dibenz(a,h)anthracen	
PCB total	
Spor af klorparaffiner	
Kortkædede KP	
Mellemkædede KP	
Asbest	ip
Klassificering:	
Uforurenet materiale.

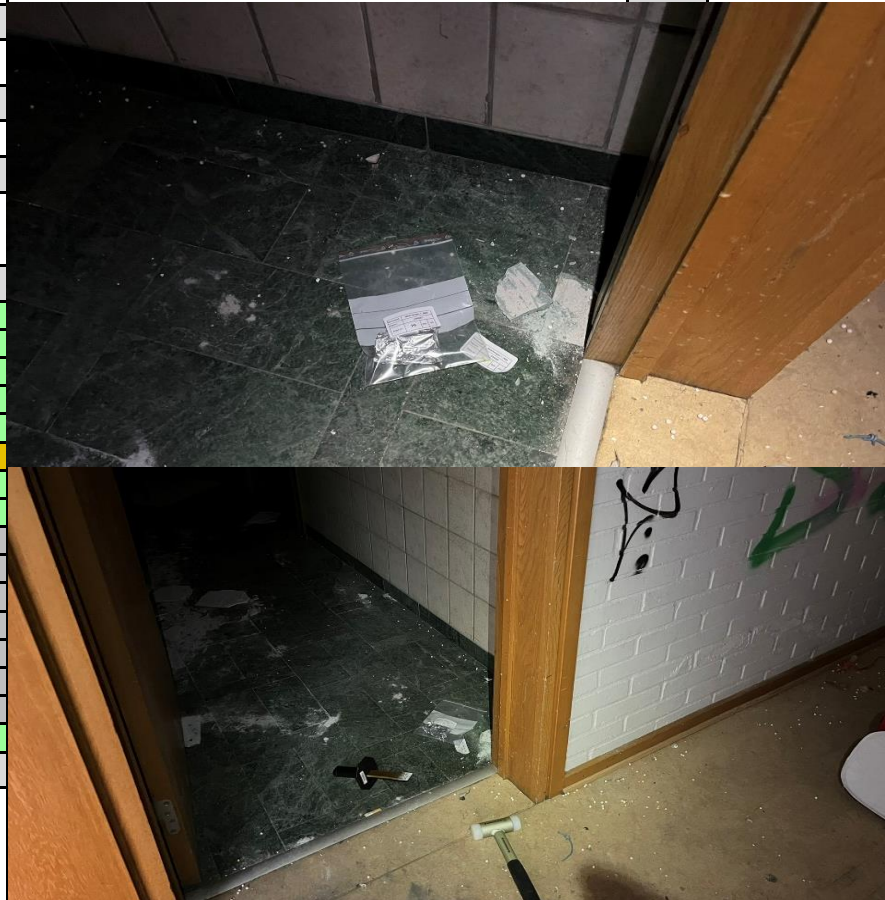
Analyser af vægfliser på toilet (Prøve P8), vægflise i køkken (Prøve P12) og gulvflise på toilet (Prøve P9) viser indhold af tungmetaller svarende til forurenet materiale. Der er ikke påvist asbest i klæb.

Prøve ID:	
P9	
Type	
Flise	
Beskrivelse:	
gulv, toilet, grøn med klæb	
Analyseresultater [mg/kg]:	
Bly	7,5
Cadmium	#
Chrom	210
Kobber	6,8
Kviksølv	0,02
Nikkel	190
Zink	45
Arsen	#
Sum af PAH	
Benz(a)pyren	
Dibenz(a,h)anthracen	
PCB total	
Spor af klorparaffiner	
Kortkædede KP	
Mellemkædede KP	
Asbest	ip
Klassificering:	
Forurenet materiale.

- Fliser skal håndteres og bortskaffes som forurenet materiale

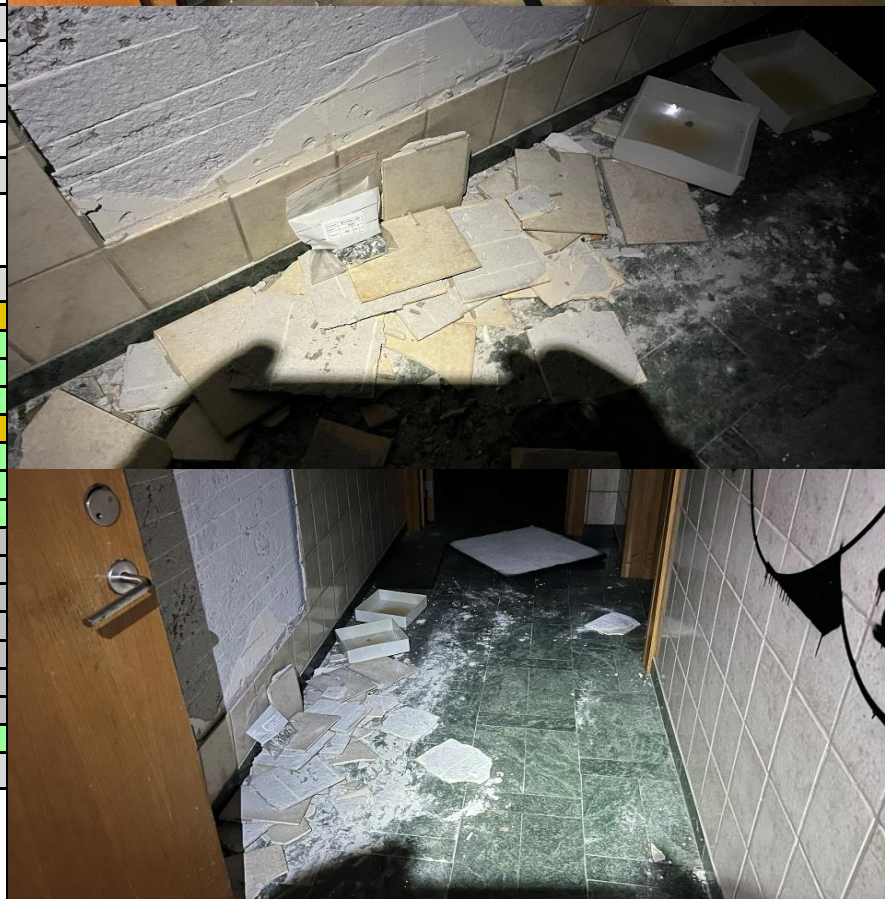
Prøve ID:	
P8	
Type	
Flise	
Beskrivelse:	
væg, toilet, beige m. klæb	
Analyseresultater [mg/kg]:	
Bly	250
Cadmium	#
Chrom	4,3
Kobber	#
Kviksølv	4,1
Nikkel	3,2
Zink	33
Arsen	2
Sum af PAH	
Benz(a)pyren	
Dibenz(a,h)anthracen	
PCB total	
Spor af klorparaffiner	
Kortkædede KP	
Mellemkædede KP	
Asbest	ip
Klassificering:	
Forurenet materiale.

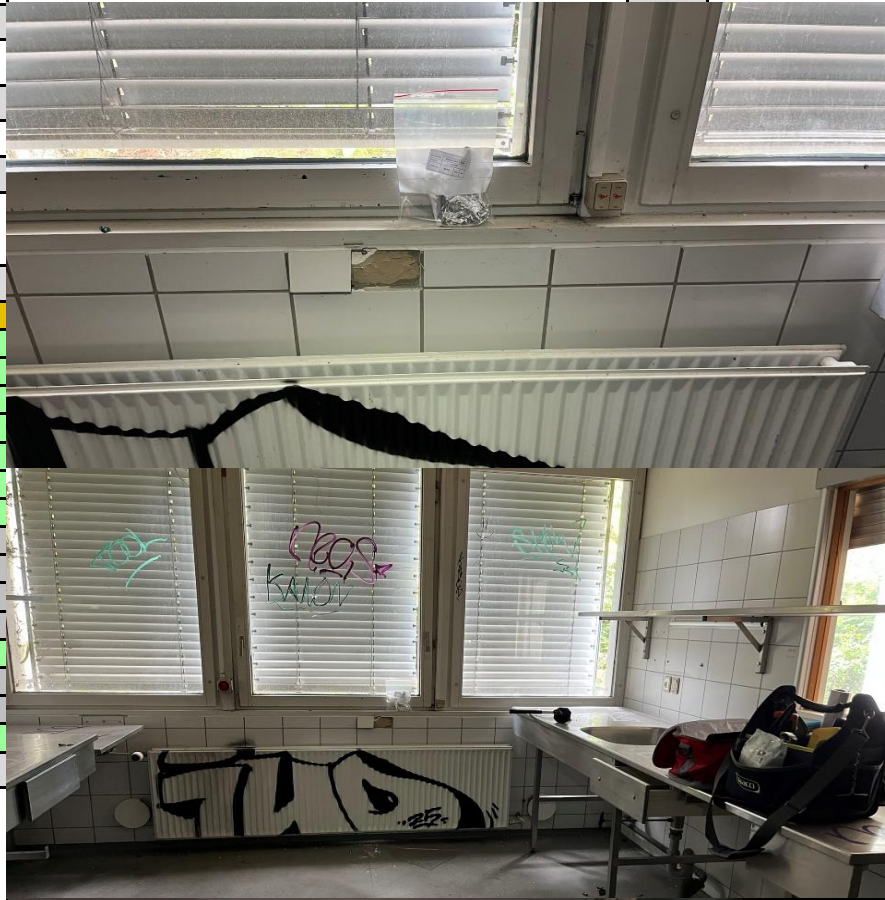
Prøve ID:	
P12	
Type	
Flise	
Beskrivelse:	
væg, køkken, hvid	
Analyseresultater [mg/kg]:	
Bly	160
Cadmium	0,1
Chrom	7,4
Kobber	2,4
Kviksølv	0,03
Nikkel	5,7
Zink	460
Arsen	#
Sum af PAH	
Benz(a)pyren	
Dibenz(a,h)anthracen	
PCB total	
Spor af klorparaffiner	ip
Kortkædede KP	
Mellemkædede KP	
Asbest	ip
Klassificering:	
Forurenet materiale.

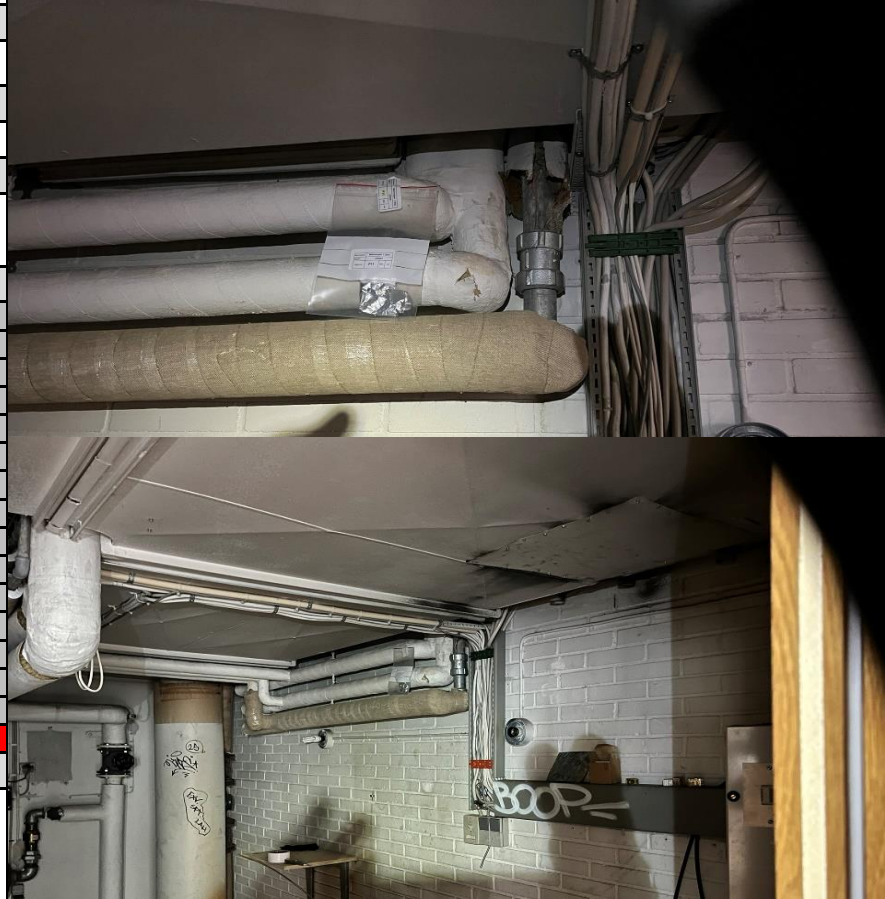
Kortlægningen viste at der findes asbest i rørbøjninger i de isolerede varmerør i kælderen. Varmerør og bøjninger på andre etager i bygningen indeholder sandsynligvis også asbest, fx findes der skunkrum langs bygningens facadeelementer under vinduerne i stue og 1.sal, hvor der er trukket varme- og ventilationsrør.

Der er påvist asbest i rørbøjning i kælderen i bygning 1 (Prøve P11).

Prøve ID:	
P11	
Type	
Kiselgur	
Beskrivelse:	
rørbøjning, fyrrum	
Analyseresultater [mg/kg]:	
Bly	
Cadmium	
Chrom	
Kobber	
Kviksølv	
Nikkel	
Zink	
Arsen	
Sum af PAH	
Benz(a)pyren	
Dibenz(a,h)anthracen	
PCB total	
Spor af klorparaffiner	
Kortkædede KP	
Mellemkædede KP	
Asbest	Ja
Klassificering:	
Asbestforurenet materiale.

- Rørbøjninger på isolerede varmerør skal håndteres og bortskaffes som asbest.

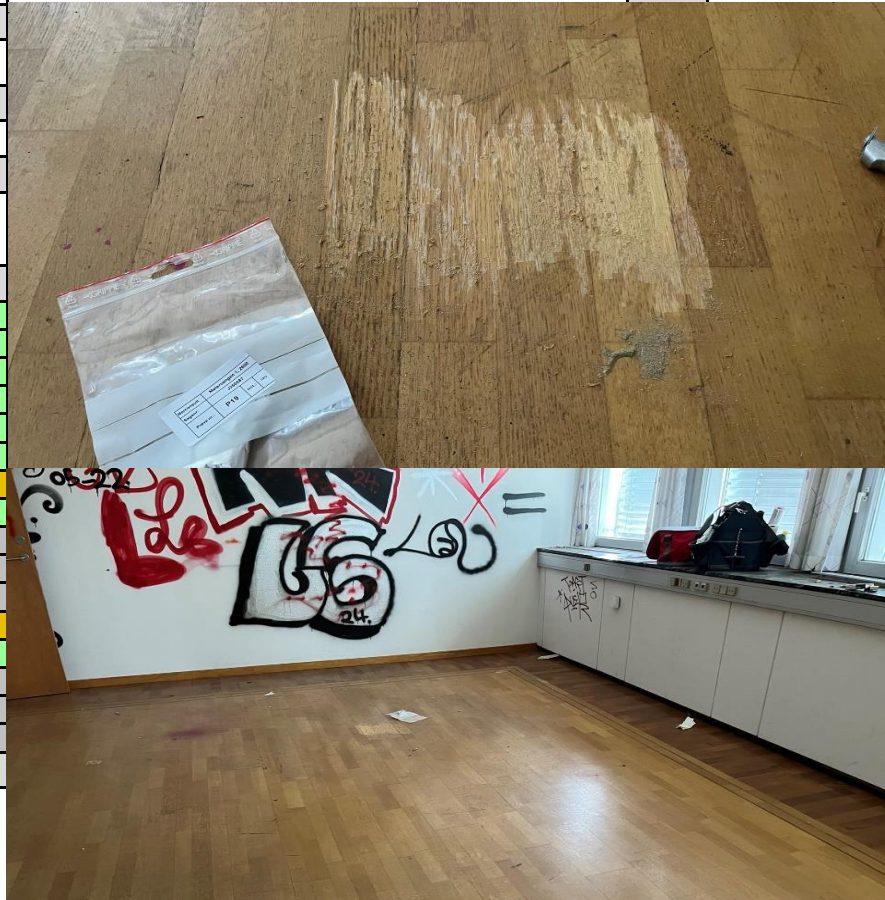
Analyse af lak på parketgulv (Prøve P10) viser indhold af tungmetaller og PCB svarende til forurenede materiale.

Prøve ID:	
P19	
Type	
Lak	
Beskrivelse:	
parketgulv (klikgulv?)	
Analyseresultater [mg/kg]:	
Bly	#
Cadmium	#
Chrom	#
Kobber	4
Kviksølv	0,02
Nikkel	#
Zink	1100
Arsen	#
Sum af PAH	
Benz(a)pyren	
Dibenz(a,h)anthracen	
PCB total	4
Spor af klorparaffiner	ip
Kortkædede KP	
Mellemkædede KP	
Asbest	
Klassificering:	
Forurennet materiale.

- Lak på parketgulve skal håndteres og bortskaffes som forurenede materiale

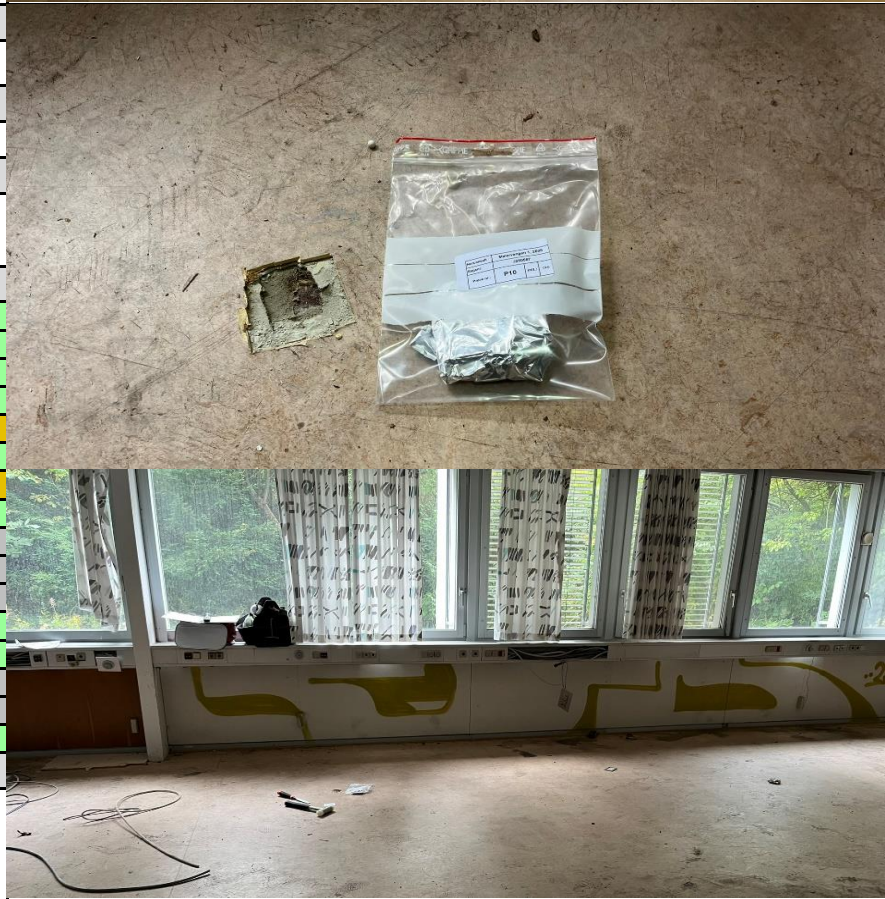
Analyse af beige linoleum (Prøve P10) viser indhold af tungmetaller svarende til forurenet materiale. Der er ikke påvist asbest i klæb.

Prøve ID:	
P10	
Type	
Linoleum	
Beskrivelse:	
gulv, beige	
Analyseresultater [mg/kg]:	
Bly	2,5
Cadmium	#
Chrom	9,4
Kobber	4,6
Kviksølv	1,5
Nikkel	4,4
Zink	2400
Arsen	#
Sum af PAH	
Benz(a)pyren	
Dibenz(a,h)anthracen	
PCB total	#
Spor af klorparaffiner	ip
Kortkædede KP	
Mellemkædede KP	
Asbest	ip
Klassificering:	
Forurennet materiale.

- Beige linoleum skal håndteres og bortskaffes som forurenet materiale.

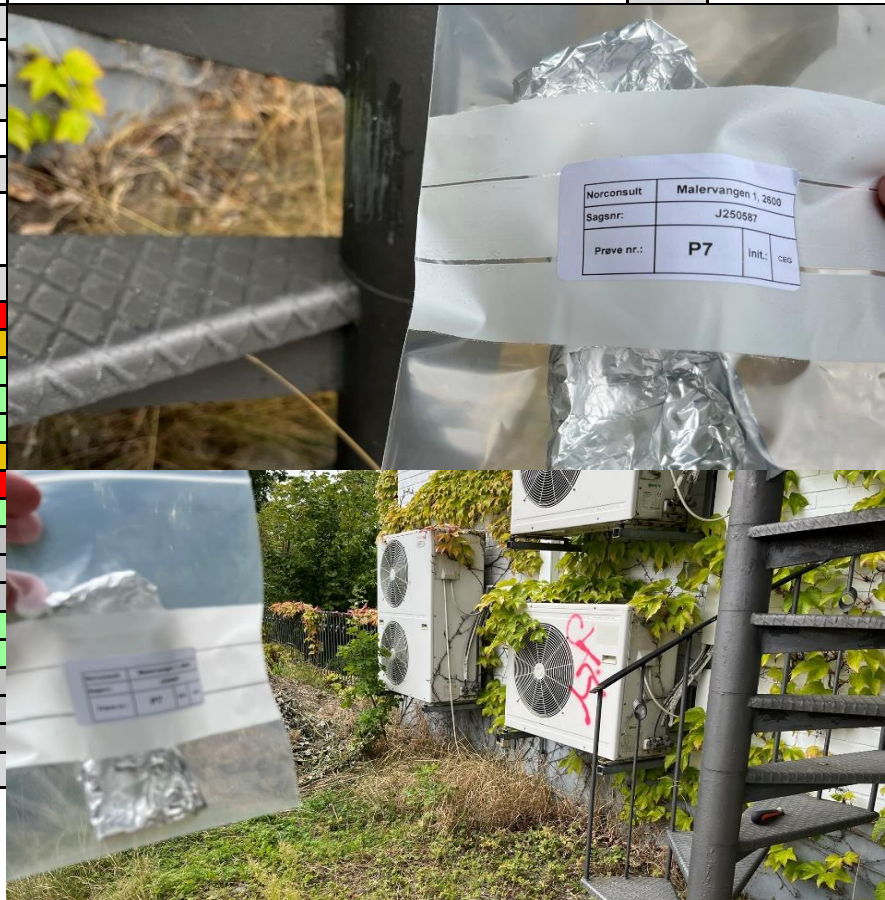
Analyse af maling på brandtrapper og hegn af metal udenfor (Prøve P7) viser indhold af bly og zink svarende til farligt materiale. Brandtrapper og hegn kan ikke nedklassificeres jf. gennemsnitsberegning.

Prøve ID:	
P7	
Type	
Maling	
Beskrivelse:	
trappe/gelænder/hegn jern ude	
Analyseresultater [mg/kg]:	
Bly	20000
Cadmium	40
Chrom	61
Kobber	170
Kviksølv	0,1
Nikkel	68
Zink	120000
Arsen	11
Sum af PAH	
Benz(a)pyren	
Dibenz(a,h)anthracen	
PCB total	#
Spor af klorparaffiner	ip
Kortkædede KP	
Mellemkædede KP	
Asbest	
Klassificering:	
Farligt materiale.

- Maling på brandtrapper og hegn af jern skal håndteres og bortskaffes som farligt materiale.

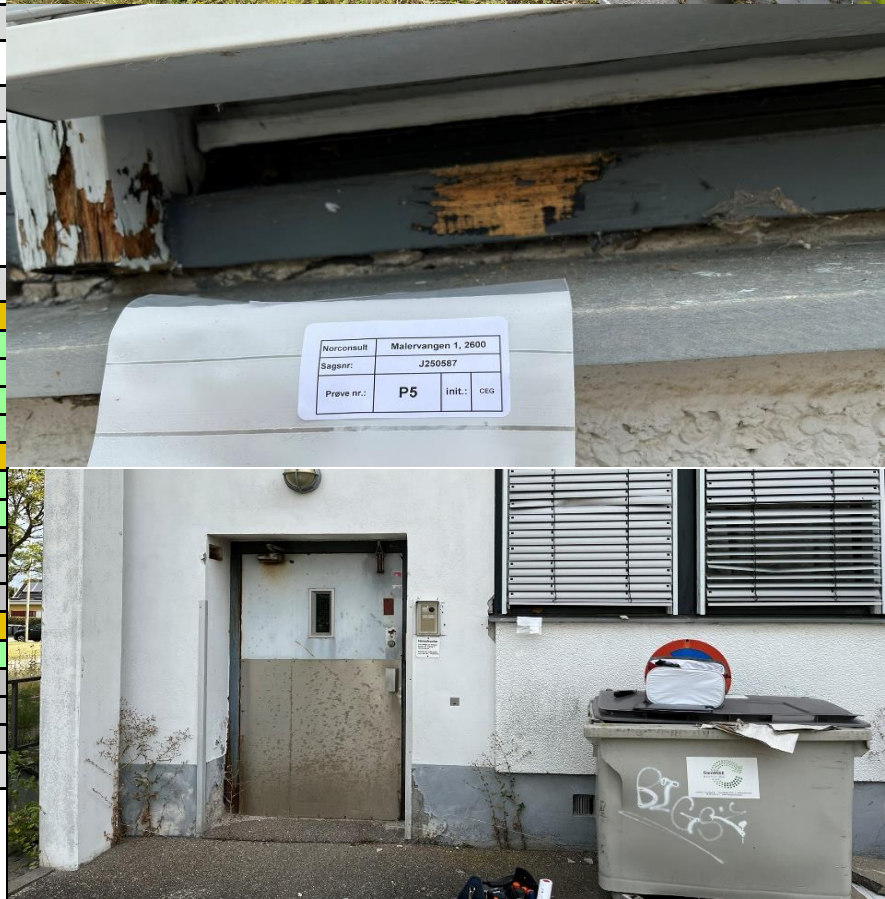
Analyse af vinduesmaling inde/ude (Prøve P5) viser indhold af bly og PCB svarende til forurenede materiale. Analyse af vinduesmaling (Prøve P14) viser indhold af bly svarende til forurenede materiale og PCB svarende til farligt materiale. Da der ikke kan skelnes mellem vinduesmalingerne, skal de behandles ens.

Prøve ID:	
P5	
Type	
Maling	
Beskrivelse:	
vindue, blå/hvid ude	
Analyseresultater [mg/kg]:	
Bly	550
Cadmium	0,15
Chrom	17
Kobber	18
Kviksølv	0,2
Nikkel	98
Zink	280
Arsen	#
Sum af PAH	
Benz(a)pyren	
Dibenz(a,h)anthracen	
PCB total	0,4
Spor af klorparaffiner	ip
Kortkædede KP	
Mellemkædede KP	
Asbest	
Klassificering:	
Forurennet materiale.

- Vinduesmalinger skal håndteres og bortskaffes som farligt materiale

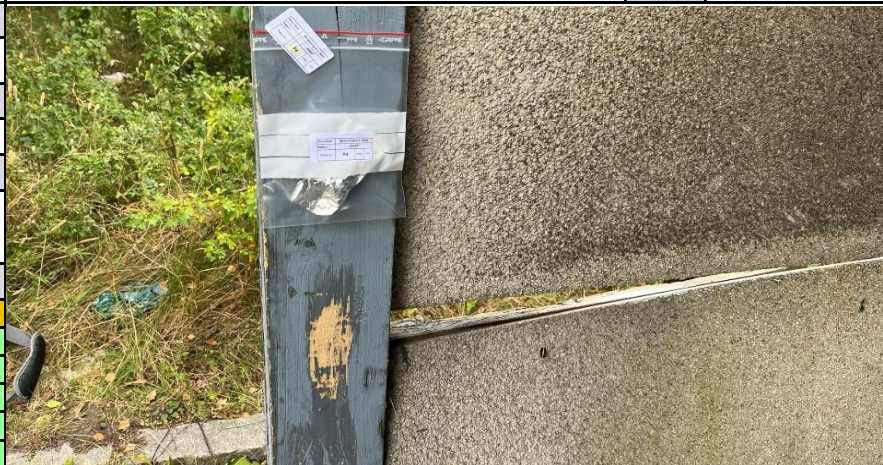
Analyse af træmaling udendørs (Prøve P4 bygning 2) viser indhold af bly og PCB svarende til forurenede materiale.

Prøve ID:	
P4	
Type	
Maling	
Beskrivelse:	
træværk, blå ude B2	
Analyseresultater [mg/kg]:	
Bly	240
Cadmium	0,16
Chrom	3,1
Kobber	2,9
Kviksølv	0,17
Nikkel	1,6
Zink	440
Arsen	#
Sum af PAH	
Benz(a)pyren	
Dibenz(a,h)anthracen	
PCB total	0,39
Spor af klorparaffiner	ip
Kortkædede KP	
Mellemkædede KP	
Asbest	
Klassificering:	
Forurennet materiale.

- Træmaling på bygning 2 skal håndteres og bortskaffes som forurenede materiale

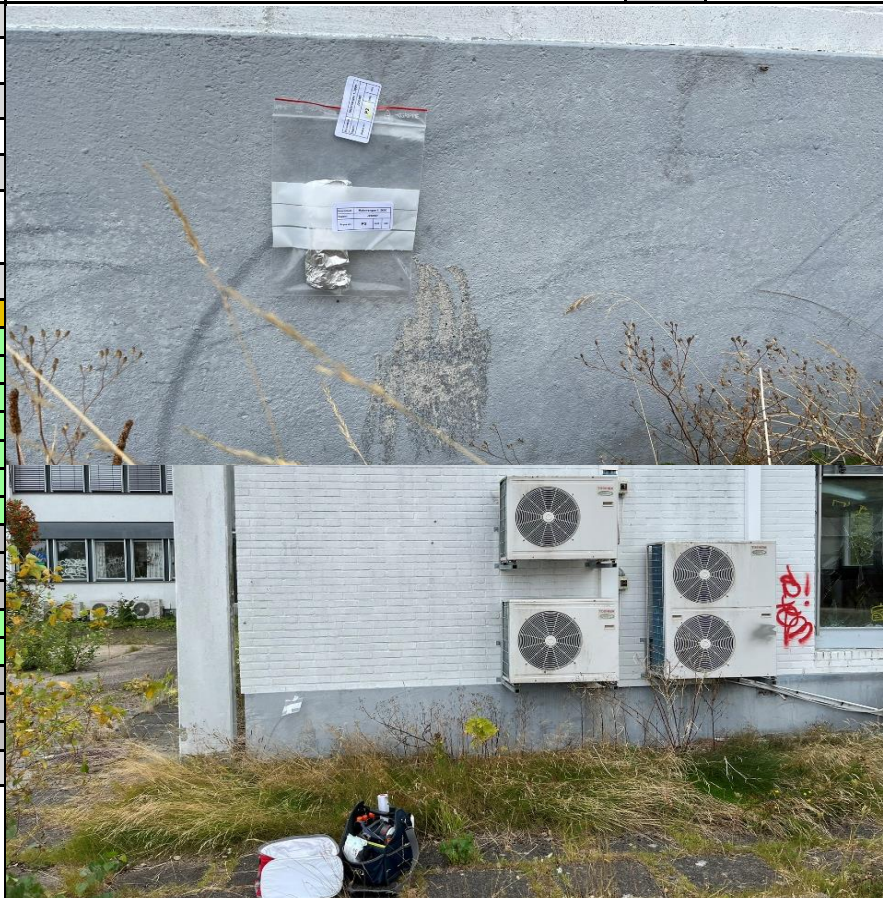
Analyse af sokkelmaling (Prøve P2) viser indhold af bly svarende til forurenede materiale.

Prøve ID:	
P2	
Type	
Maling	
Beskrivelse:	
sokkel, grå ude	
Analyseresultater [mg/kg]:	
Bly	55
Cadmium	0,25
Chrom	23
Kobber	14
Kviksølv	0,04
Nikkel	9
Zink	460
Arsen	#
Sum af PAH	
Benz(a)pyren	
Dibenz(a,h)anthracen	
PCB total	#
Spor af klorparaffiner	ip
Kortkædede KP	
Mellemkædede KP	
Asbest	
Klassificering:	
Forurennet materiale.

- Sokkelmaling skal håndteres og bortskaffes som forurenede materiale

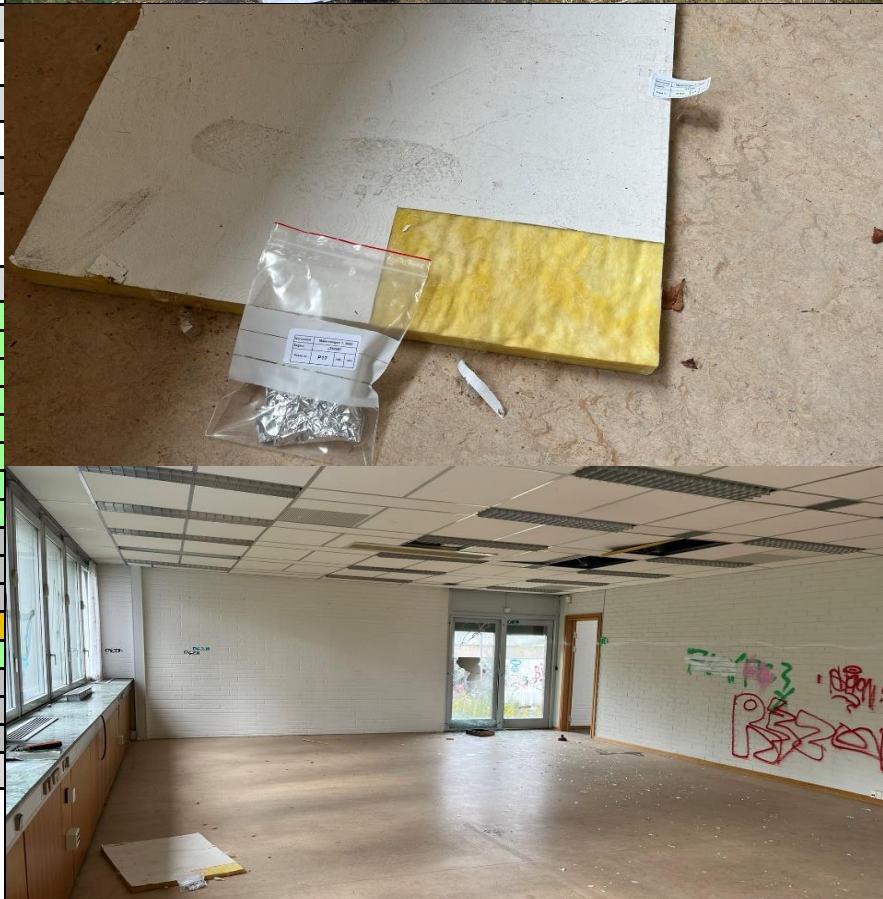
Analyse af maling på loftsplade af mineraluld (Prøve 17) viser indhold af PCB svarende til forurennet materiale. Det vurderes at loftspladerne er fra før 1997

Prøve ID:	
P17	
Type	
Maling	
Beskrivelse:	
loftplade af mineraluld, væv, hvid	
Analyseresultater [mg/kg]:	
Bly	5,6
Cadmium	0,1
Chrom	#
Kobber	3,5
Kviksølv	#
Nikkel	#
Zink	52
Arsen	7,1
Sum af PAH	
Benz(a)pyren	
Dibenz(a,h)anthracen	
PCB total	2,2
Spor af klorparaffiner	ip
Kortkædede KP	
Mellemkædede KP	
Asbest	
Klassificering:	
Forurennet materiale.

- Loftsplader af mineraluld skal håndteres og bortskaffes som farligt materiale på grund af alder.

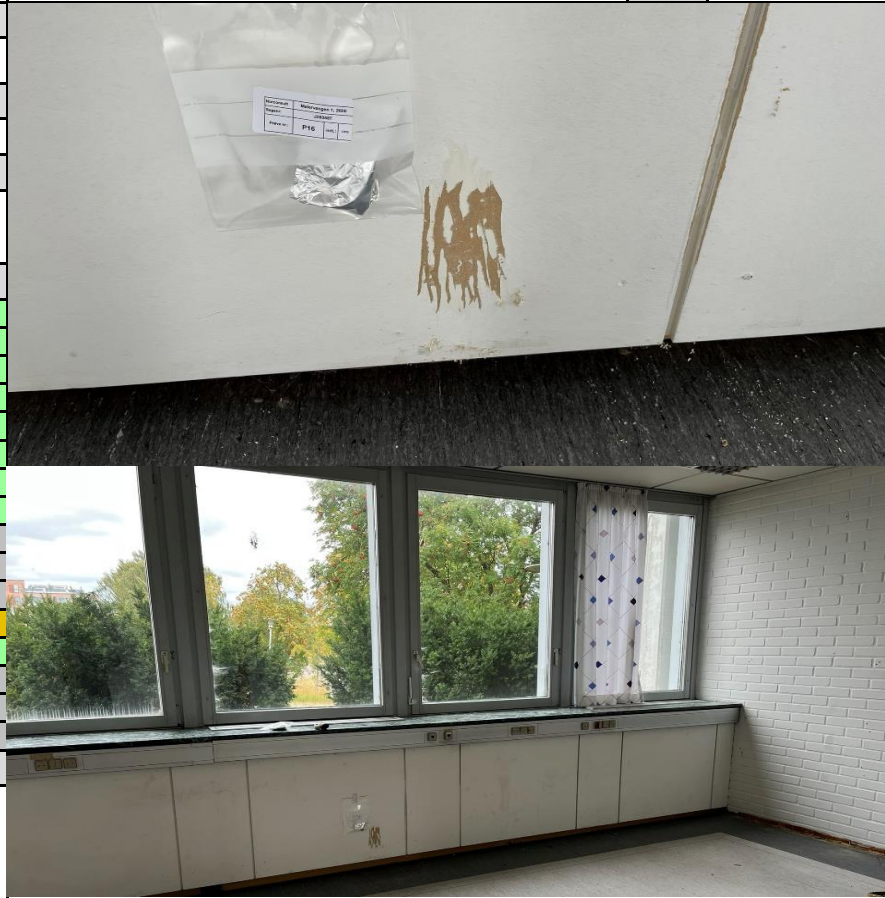
Analyse af maling på trædør (Prøve P20) og maling på træplade under vindue (Prøve P16) viser indhold af PCB svarende til forurenede materiale.

Prøve ID:	
P16	
Type	
Maling	
Beskrivelse:	
træplade u. vindue, hvid	
Analyseresultater [mg/kg]:	
Bly	4,1
Cadmium	0,095
Chrom	65
Kobber	#
Kviksølv	0,01
Nikkel	16
Zink	13
Arsen	#
Sum af PAH	
Benz(a)pyren	
Dibenz(a,h)anthracen	
PCB total	2
Spor af klorparaffiner	ip
Kortkædede KP	
Mellemkædede KP	
Asbest	
Klassificering:	
Forurenet materiale.

- Maling på døre og træplader under vinduer skal håndteres og bortskaffes som forurenede materiale.

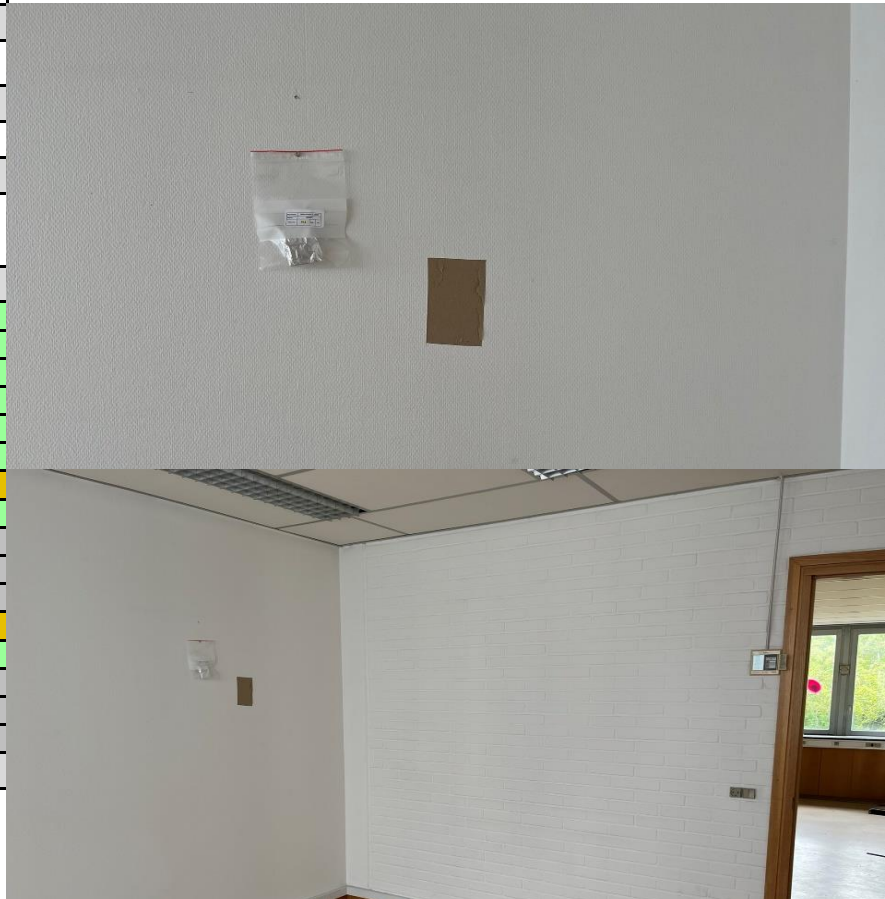
Analyse af maling på let væg (Prøve P15) viser indhold af tungmetaller og PCB svarende til forurenede materiale.

Prøve ID:	
P15	
Type	
Maling	
Beskrivelse:	
let væg, væv, hvid	
Analyseresultater [mg/kg]:	
Bly	9
Cadmium	#
Chrom	35
Kobber	6,7
Kviksølv	0,04
Nikkel	10
Zink	540
Arsen	#
Sum af PAH	
Benz(a)pyren	
Dibenz(a,h)anthracen	
PCB total	4,2
Spor af klorparaffiner	ip
Kortkædede KP	
Mellemkædede KP	
Asbest	
Klassificering:	
Forurenet materiale.

- Maling på vægge indenfor og udenfor skal håndteres og bortskaffes som forurenede materiale.

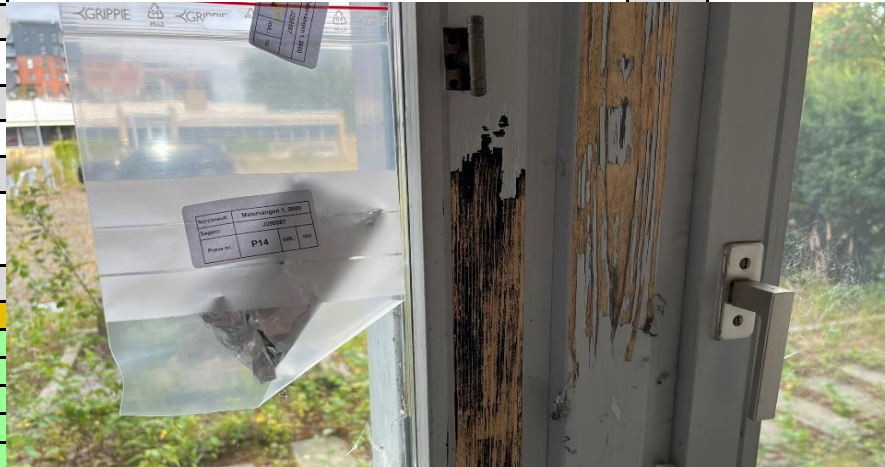
Prøve ID:	
P14	
Type	
Maling	
Beskrivelse:	
vindue, grå inde	
Analyseresultater [mg/kg]:	
Bly	93
Cadmium	0,091
Chrom	1,8
Kobber	5,9
Kviksølv	0,84
Nikkel	5,6
Zink	370
Arsen	#
Sum af PAH	
Benz(a)pyren	
Dibenz(a,h)anthracen	
PCB total	54
Spor af klorparaffiner	ip
Kortkædede KP	
Mellemkædede KP	
Asbest	
Klassificering:	
Farligt materiale.

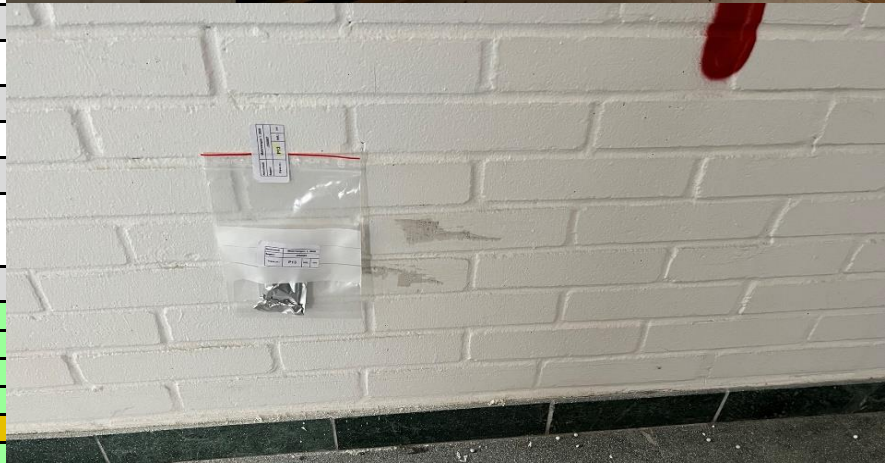
Analyse af maling på murstensvægge inde (Prøve P13) og ude (Prøve P1) viser indhold af tungmetaller og PCB svarende til forurenede materiale.

Prøve ID:	
P13	
Type	
Maling	
Beskrivelse:	
C	
Analyseresultater [mg/kg]:	
Bly	4,3
Cadmium	0,084
Chrom	63
Kobber	2,3
Kviksølv	4,1
Nikkel	19
Zink	550
Arsen	#
Sum af PAH	
Benz(a)pyren	
Dibenz(a,h)anthracen	
PCB total	4,7
Spor af klorparaffiner	ip
Kortkædede KP	
Mellemkædede KP	
Asbest	
Klassificering:	
Forurennet materiale.

- Maling på murstensvægge skal håndteres og bortskaffes som forurenede materiale

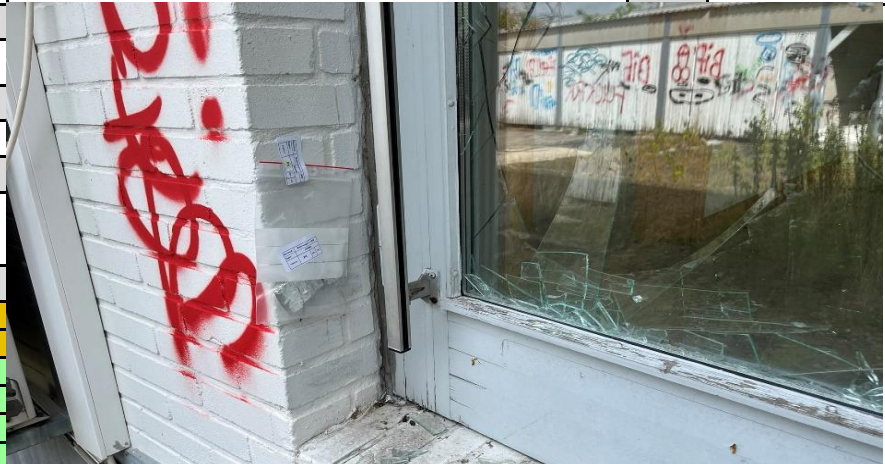
Prøve ID:	
P1	
Type	
Maling	
Beskrivelse:	
mursten, hvid ude	
Analyseresultater [mg/kg]:	
Bly	100
Cadmium	2,5
Chrom	20
Kobber	16
Kviksølv	0,02
Nikkel	9,8
Zink	2300
Arsen	#
Sum af PAH	
Benz(a)pyren	
Dibenz(a,h)anthracen	
PCB total	0,74
Spor af klorparaffiner	ip
Kortkædede KP	
Mellemkædede KP	
Asbest	
Klassificering:	
Forurennet materiale.

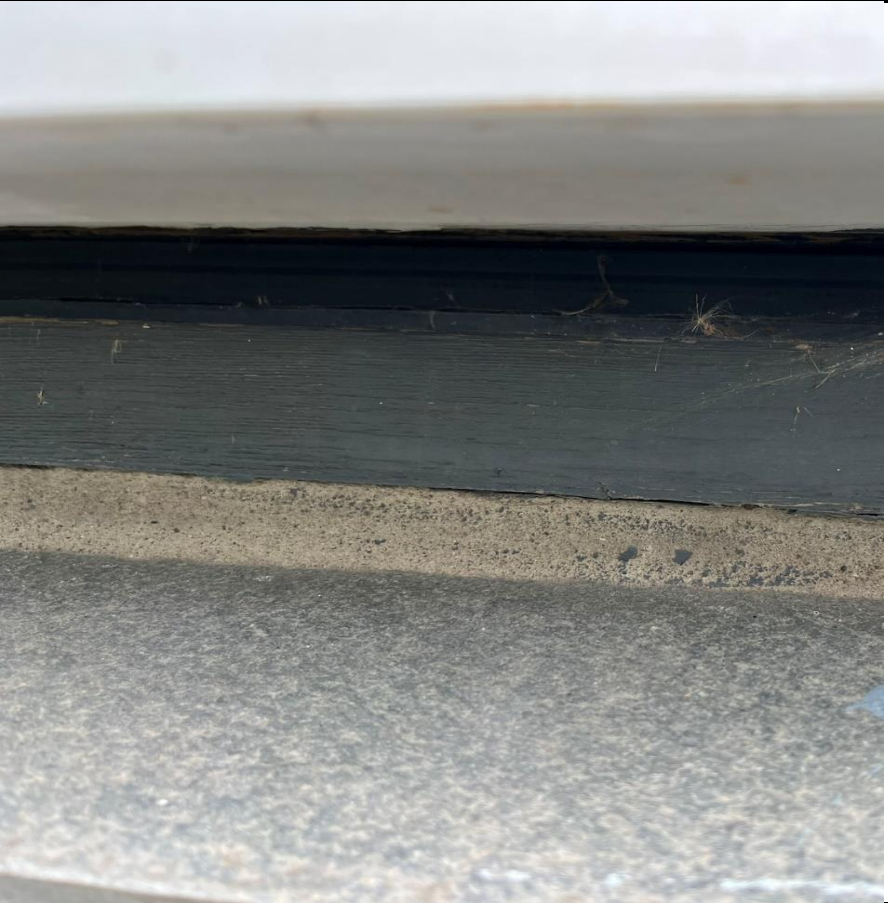
OBS1				
Område/Bygningsdel:				
Vinduesfuger				
Vurdering:				
PCB				
Kommentar:				
Mørtelfuger og formodes at være uden PCB				
Observation ID:

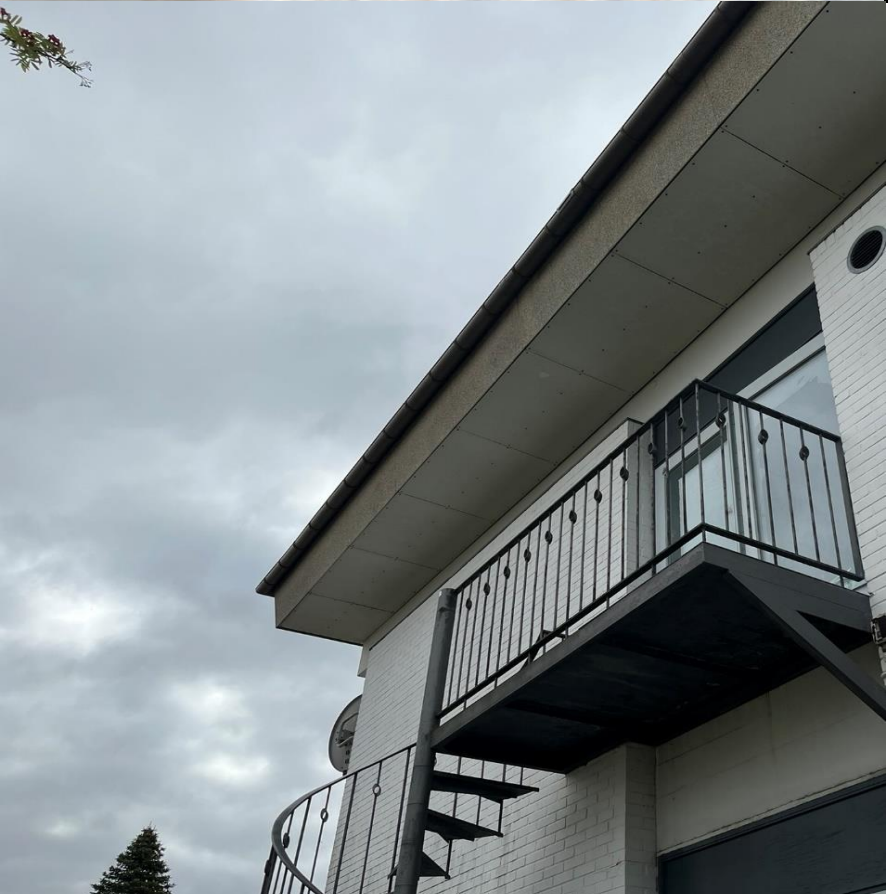
Ejendommens tag, stern og vindskeder har ikke været tilgængelige på grund af manglende adgang indefra og højde. Tagdækning og fibercementplader skal undersøges for indhold af asbest, da det kan være af stor økonomisk betydning af fjerne de asbestholdige bygningsdele af taget.

OBS2				
Område/Bygningsdel:				
Tag				
Vurdering:				
Asbest				
Kommentar:				
Ejendommens tag, stern og vindskeder har ikke været tilgængelige. Fibercementplader uden sten indeholder sandsynligvis asbest og skal prøvetages.

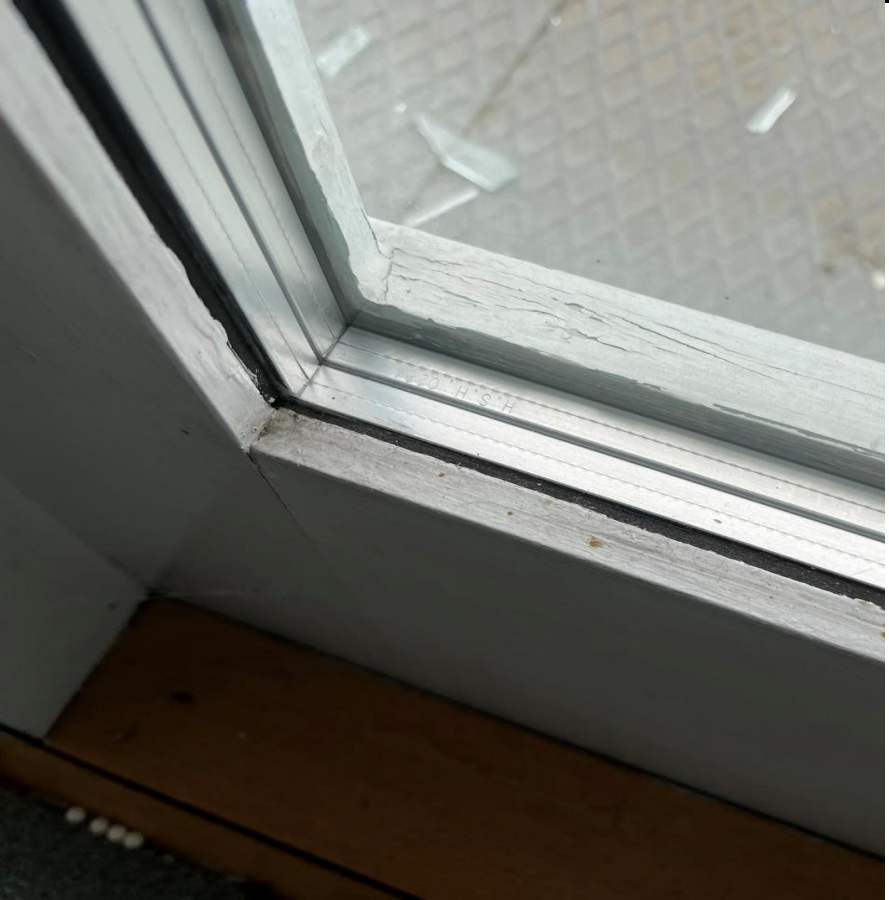
OBS9				
Område/Bygningsdel:				
Termoruder				
Vurdering:				
PCB				
Kommentar:				
<p>Ejendommens ældre termoruder er ikke datomærket. Kantforseglingen kan indeholde PCB</p>
