Bevaringsværdier COOP

Albertslund Kommune

SAVE Bebygget Struktur og Enkeltbyggningsregistrering

13.11.2020

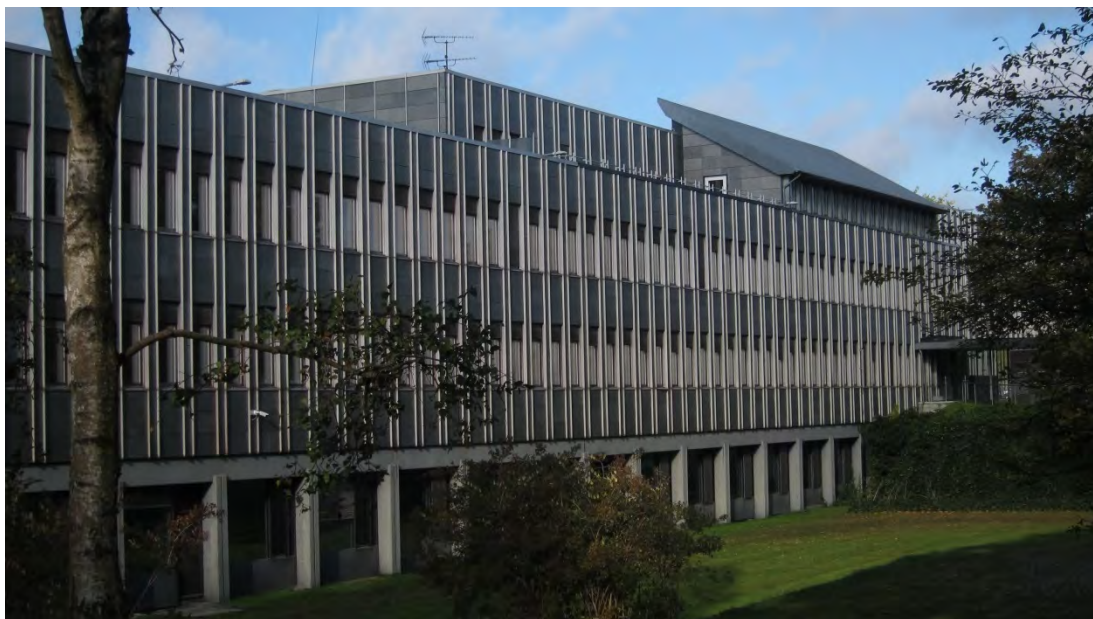
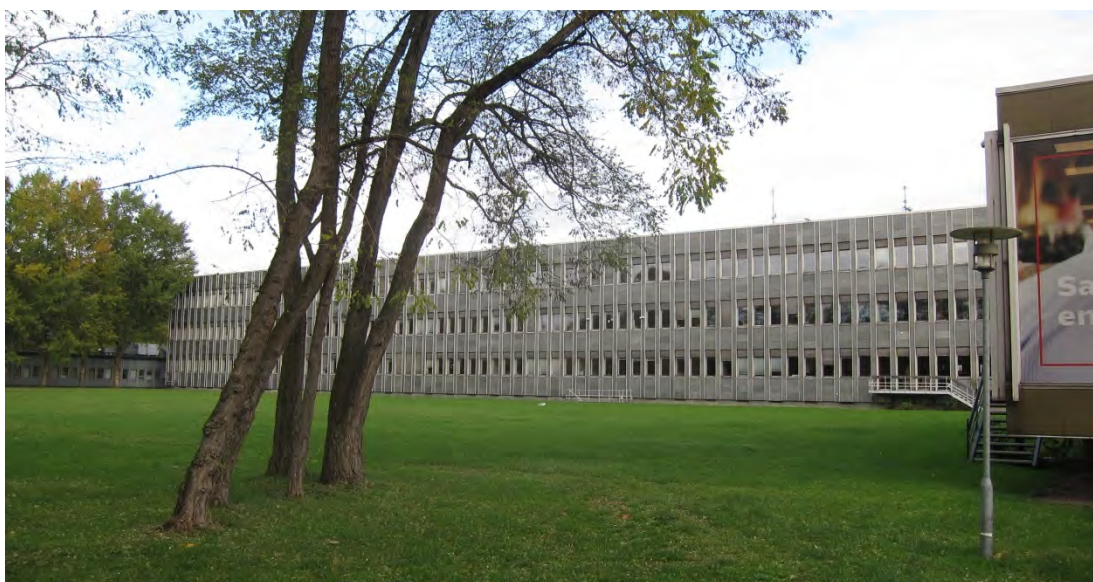
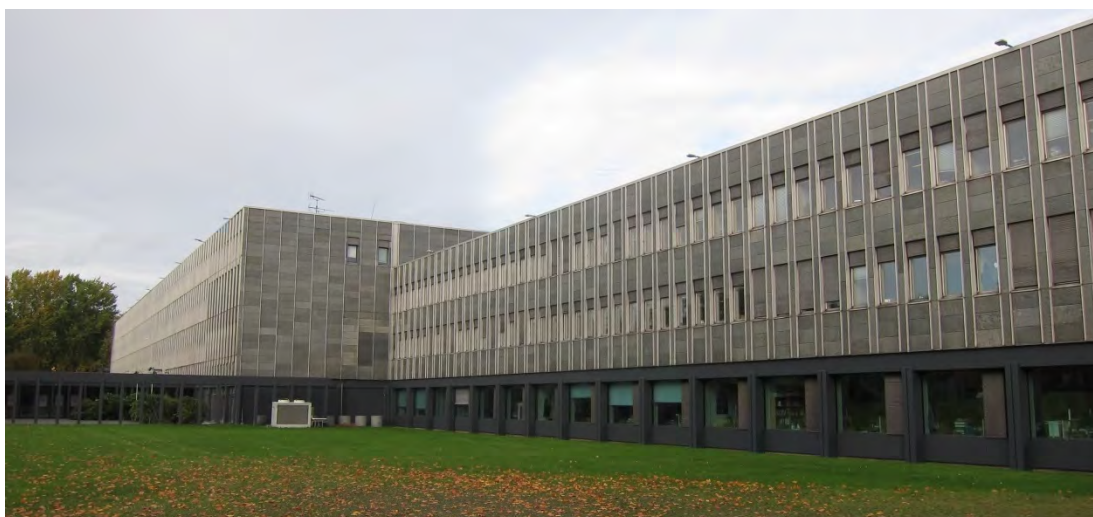
Kulturhistorisk meget vigtig bygning med national betydning som COOPs hovedsæde understreget af såvel arkitektur som beliggenhed. Ikke kun historisk, men også fysisk, er bygningen tydeligt aflæselig som hovedbygningen i COOP's hovedkvarter i kraft af størrelse, såvel længde som højde, og facadematerialer (skifer) i en høj kvalitet. Består af to slanke, forskudte længer med velproportionerede, taktfaste facader af moduler, hvis vandrette bånd understreger længernes vandrette linjer forstærket af det flade tag. Lodrette profiler og aluminiumsjalousier giver lethed og spil til facaden. Bygningen er et godt eksempel på 1960'ernes arkitektoniske idealer om lave bygninger med taktfaste, modulære facader opført med tidens nye konstruktions-teknikker, herunder curtain-wall-facader.

Godt vedligeholdt og ingen synlige skader af betydning.

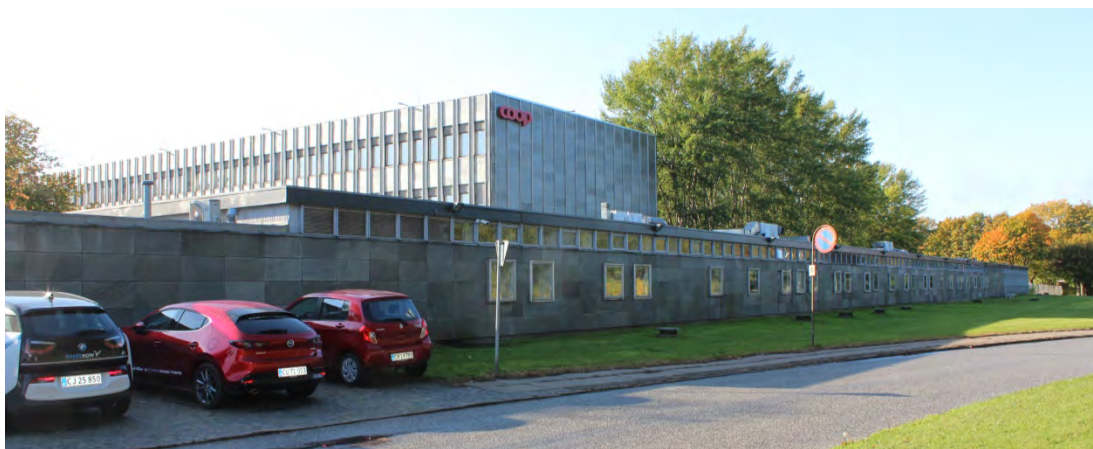
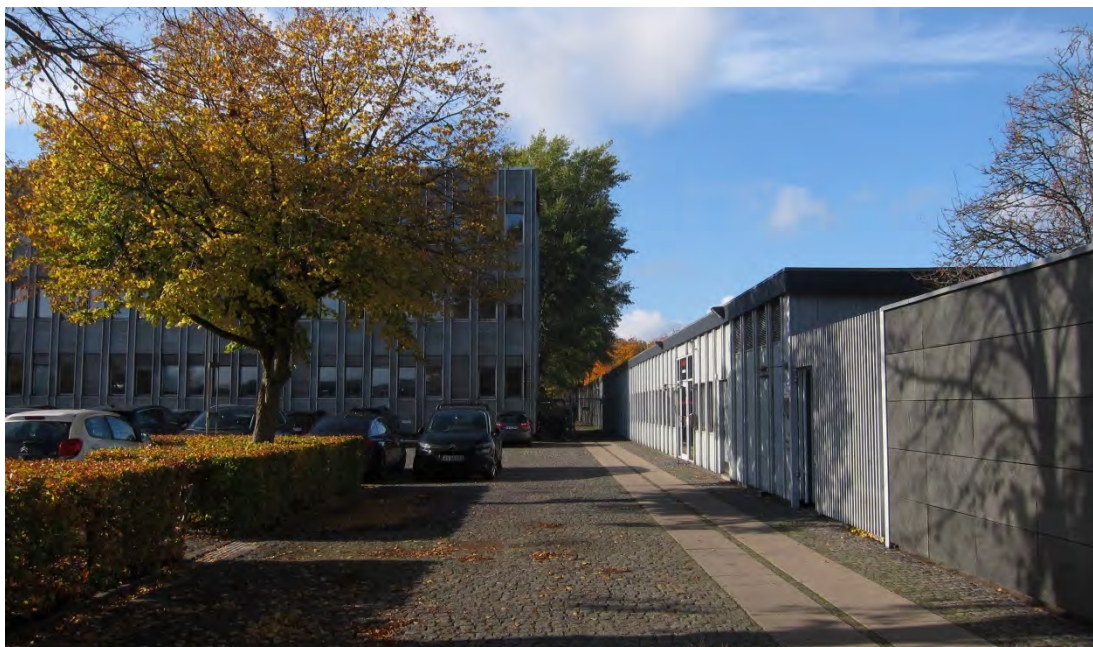
Selv om bygningen arkitektonisk ikke er umistelig og fremstår slidt med sine udtjente inderfacader, er bygningen kulturhistorisk vigtig som en af de oprindelige bygninger i anlægget og især vigtig som en del af den samlede helhed, hvor den lange, lave bygning understreger hierarkiet i forhold til hovedbygningen, danner væg for såvel forpladsen mod øst som det grønne område mod vest samt leder både blikket og bevægelsen gennem anlægget.

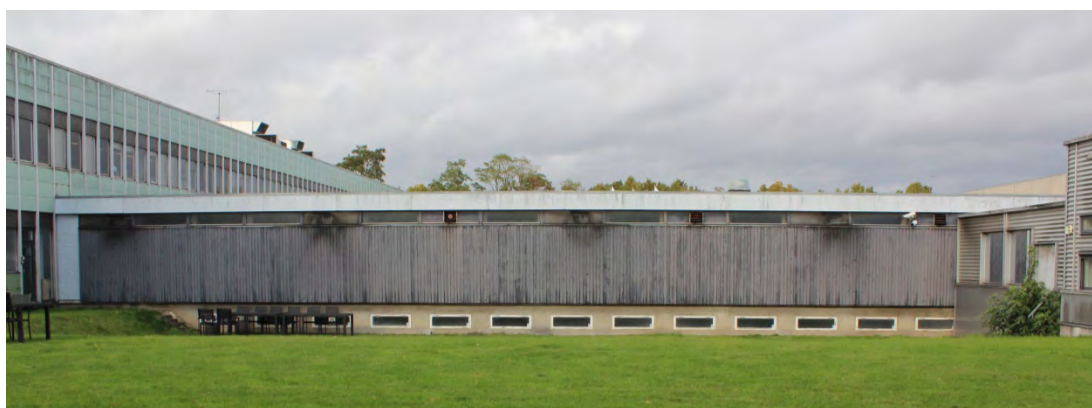
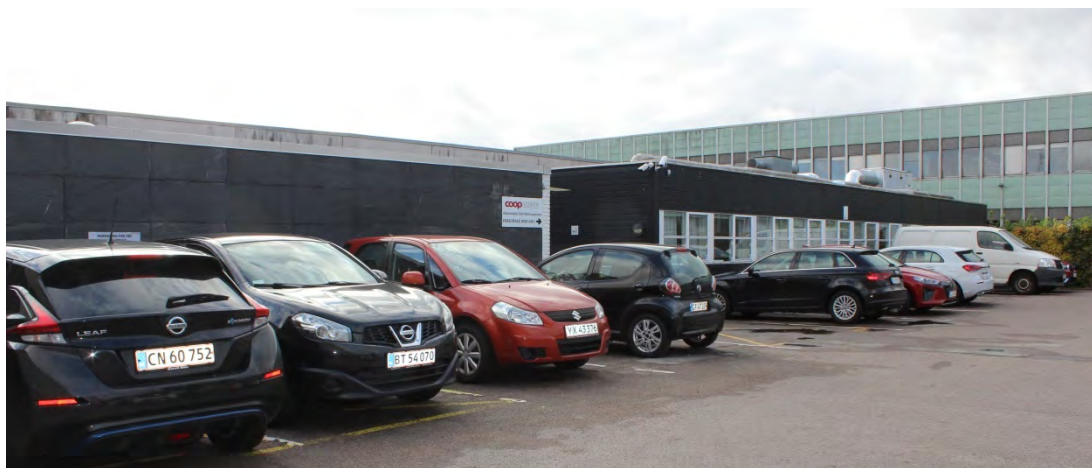
Forbindelsesgangen er en del af de oprindelige bygninger, men den er løbende blevet bygget om og til, så både kulturhistorien og den oprindeligt bedre arkitektur er blevet sløret. Bygningen har derfor ikke længere nævneværdige bevaringsværdier.

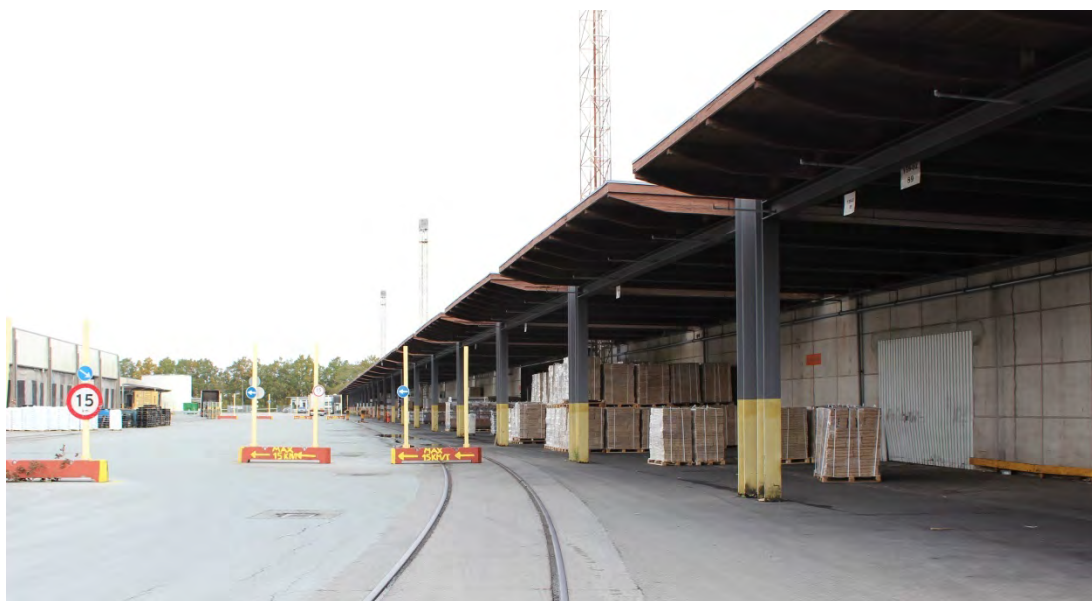
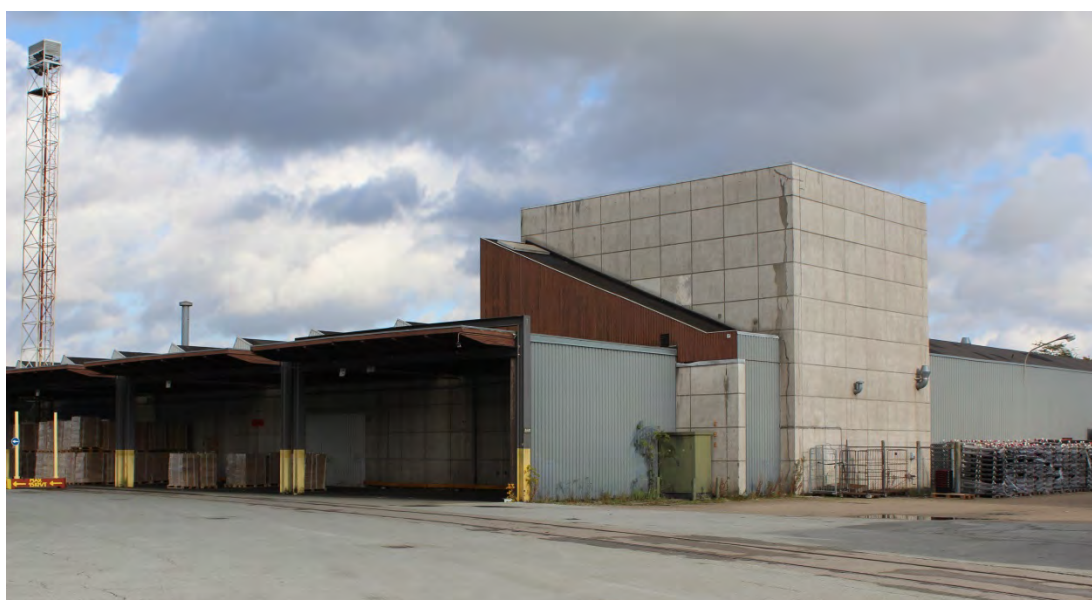
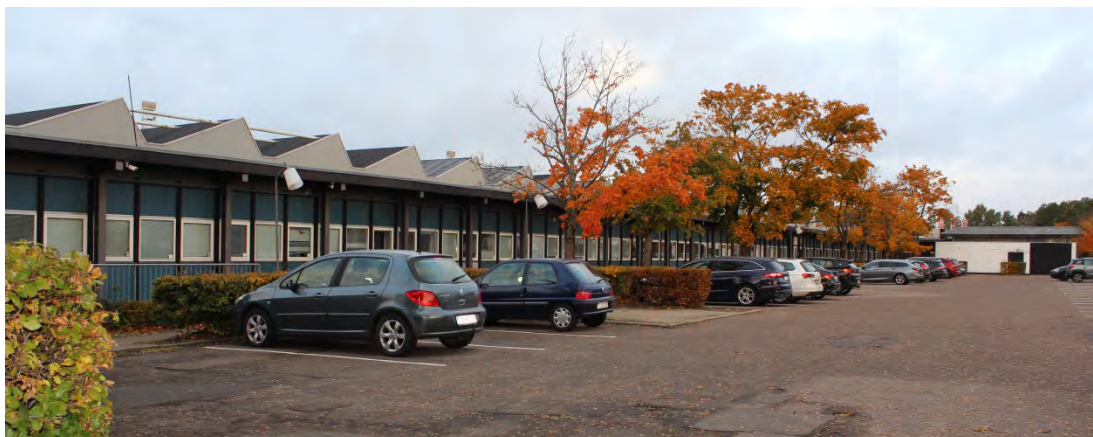
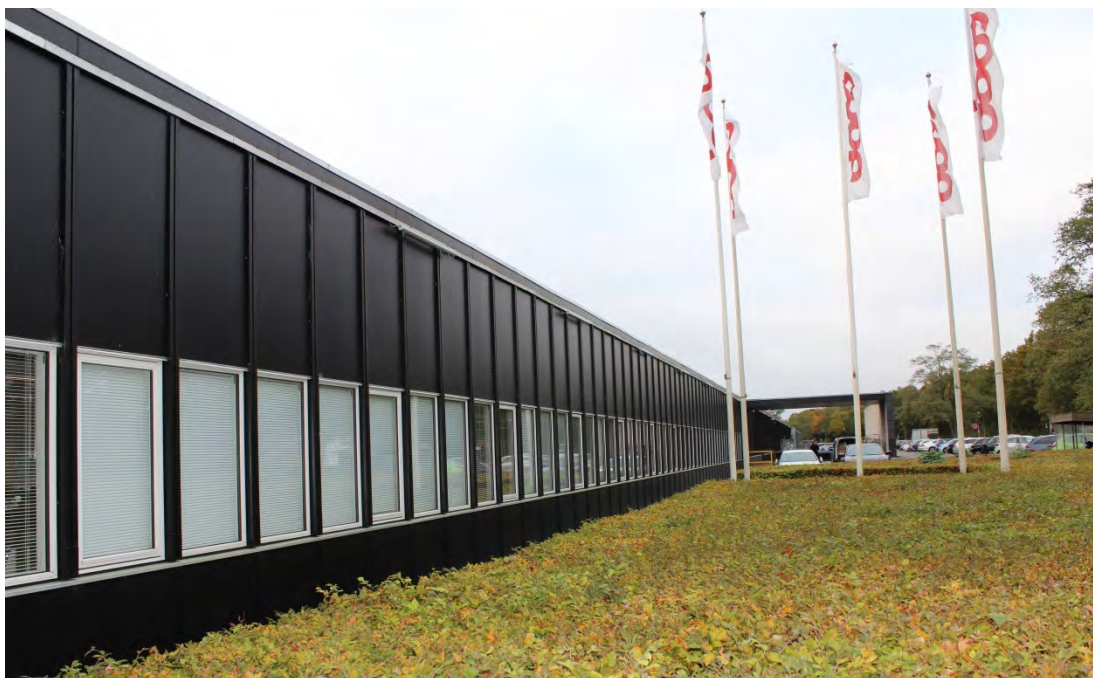
En kulturhistorisk vigtig bygning, der vidner om, at der har været fabrikation i anlægget og samtidig kontorfunktioner i tæt tilknytning hertil. Den historiske funktion til fabrikation og senere til lager er tydeligt aflæselig i shedtaget med ovenlys, der giver en karakteristisk, takket tagprofil, der ses over de lave kontorlængere. Fabrikshallernes taktfaste moduler og halvtage er et markant træk mod det store køreareal mod vest. Især den østlige kontorlænges sydlige del har arkitektonisk værdi med sin taktfaste facade med 1960'ernes typiske japanske inspiration med et samspil af linjer og flader.

Kontorlængen mod nord har facader i et mindre elegant formsprog, der nogle steder virker næsten helt barakagtige pga. facadematerialerne (plader eller brædder). Andre steder er anvendt sorte skiferplader, der er et gedigent materiale, men virker noget rustikke i forhold til 1960'ernes præcise formgivning.
