# NOTAT

PROJEKT: MALERVANGEN 1, Glostrup

Kunde: Sophienberg Gruppen  
Sagsnr.: J250587  
Emne: Indledende miljøundersøgelse  
Dato: 11.09.2025

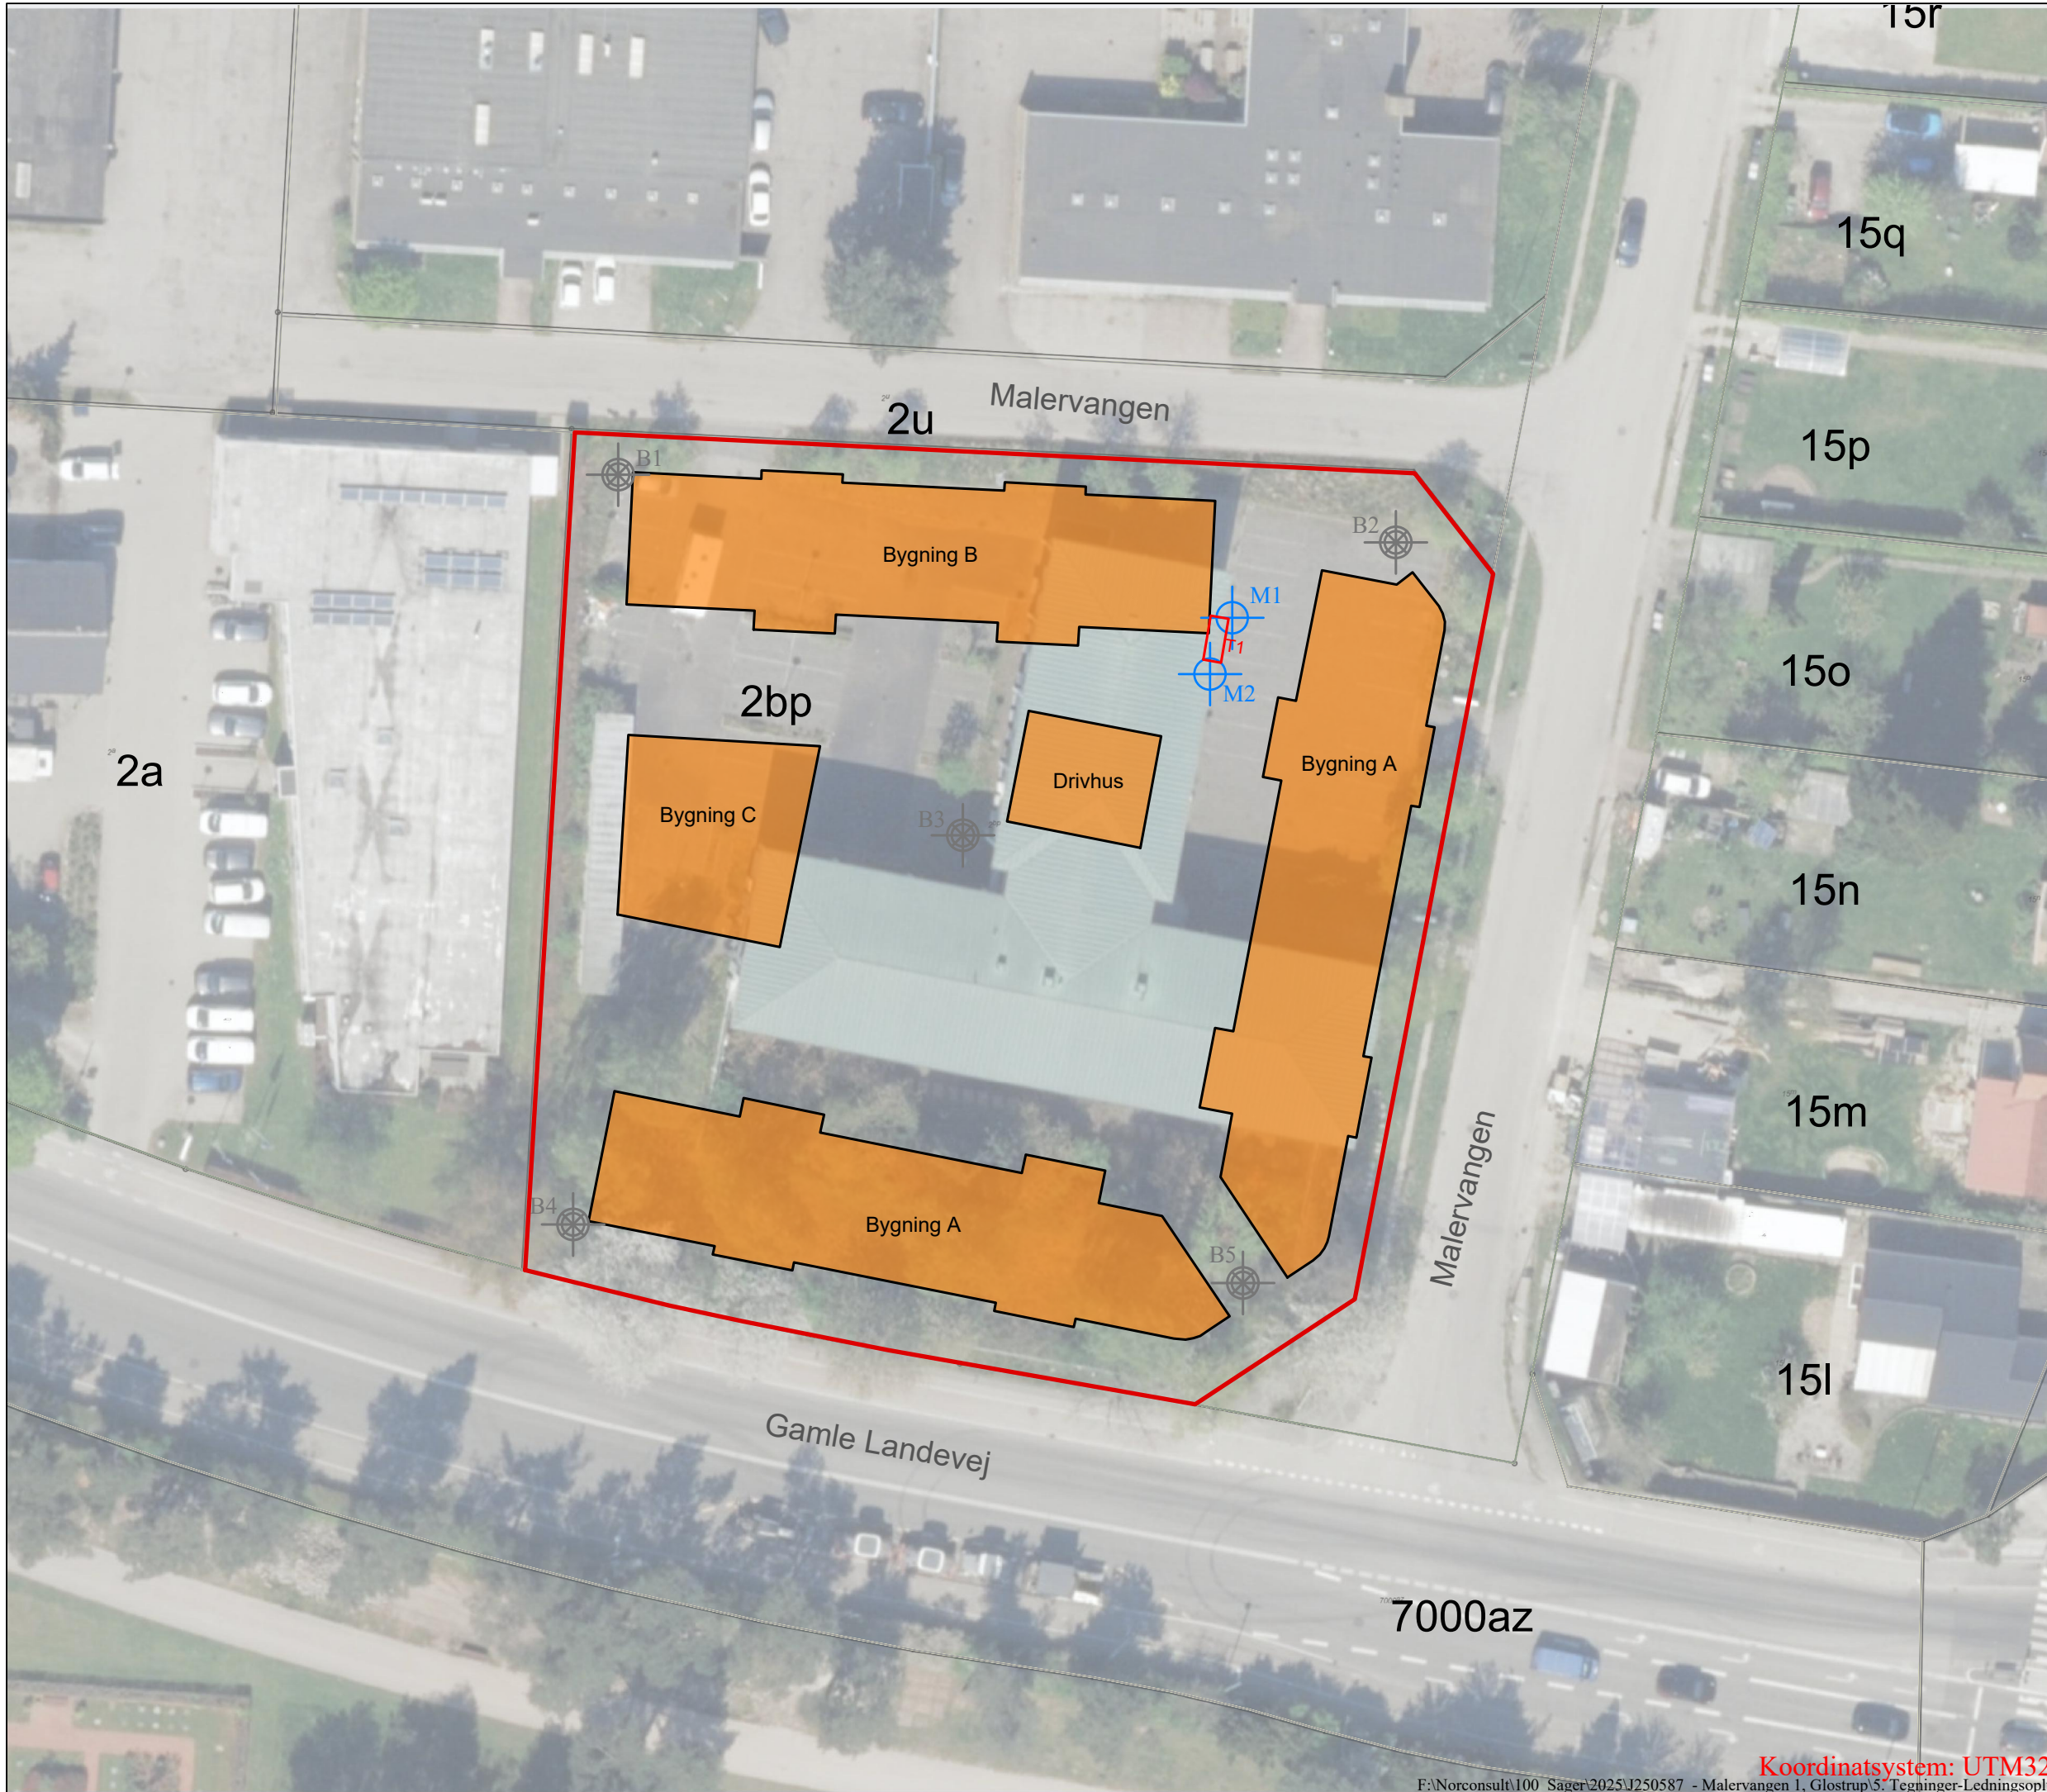
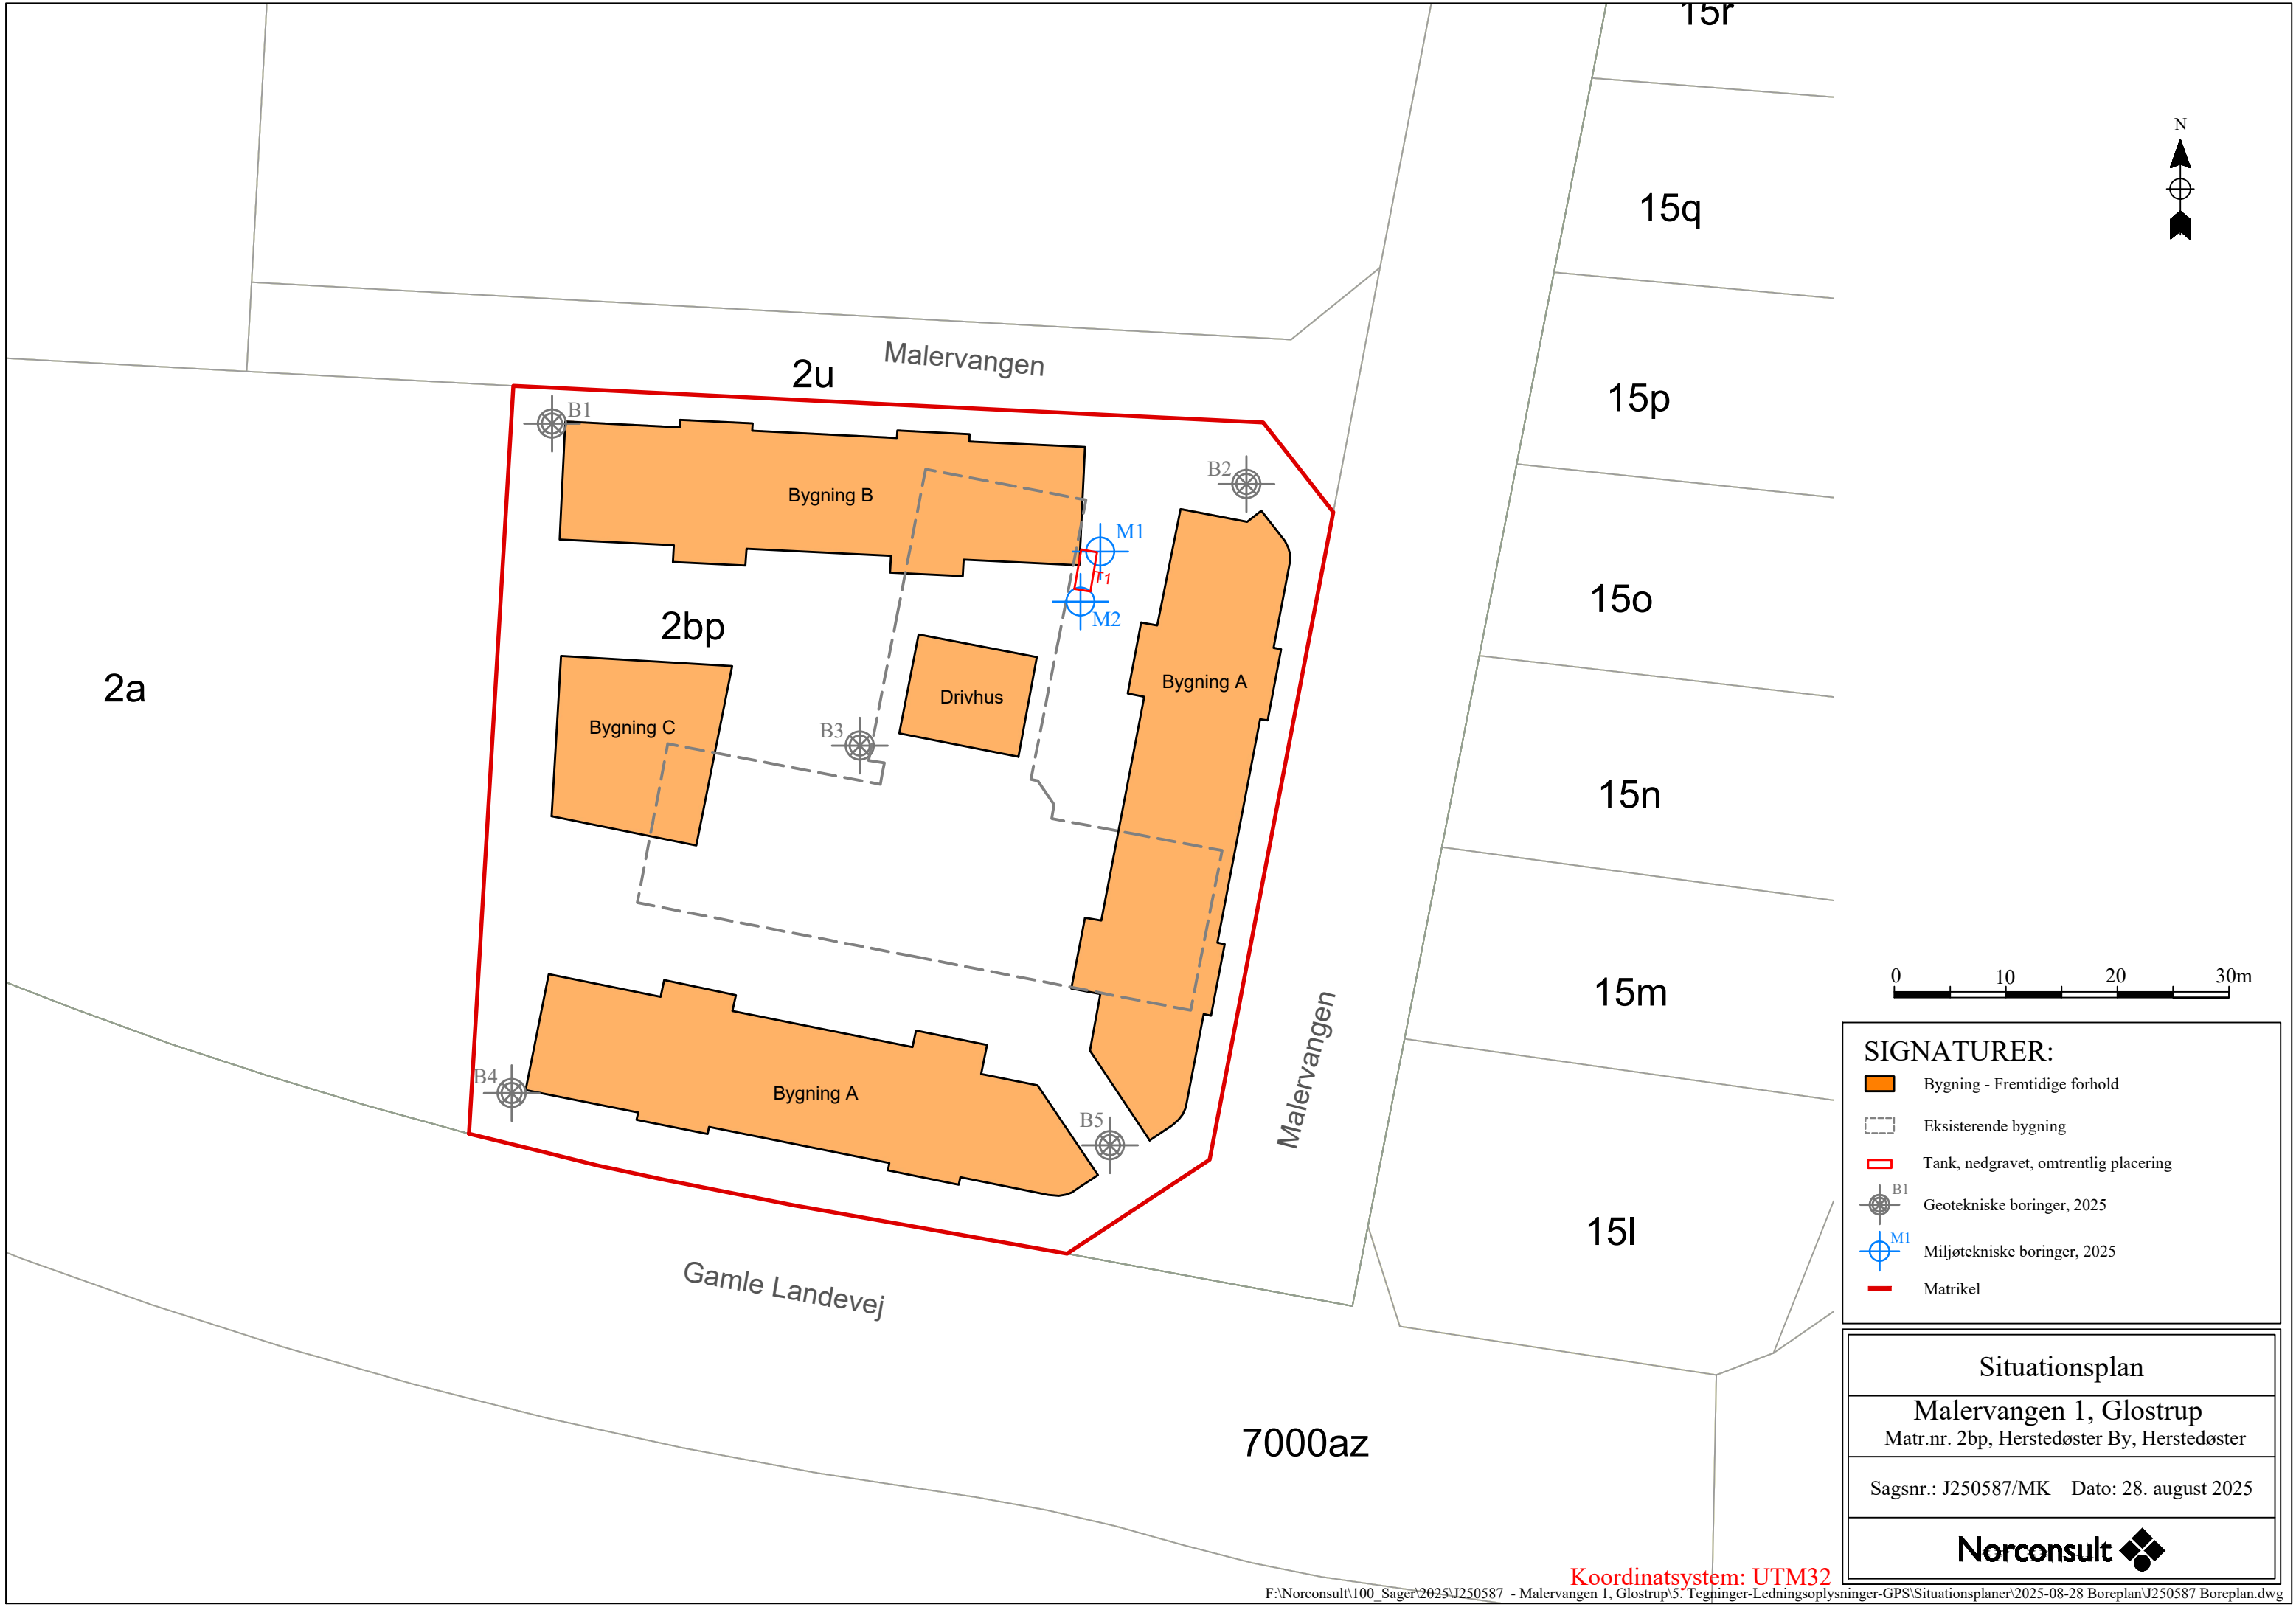
## **Bilag 3**

Placering af boringerne fremgår af situationsplanerne i bilag 3. Boreprofiler for B1-B5 er vedlagt i bilag 4. Der blev registreret mellem 1,1 og 2,3 m fyld i boringerne.

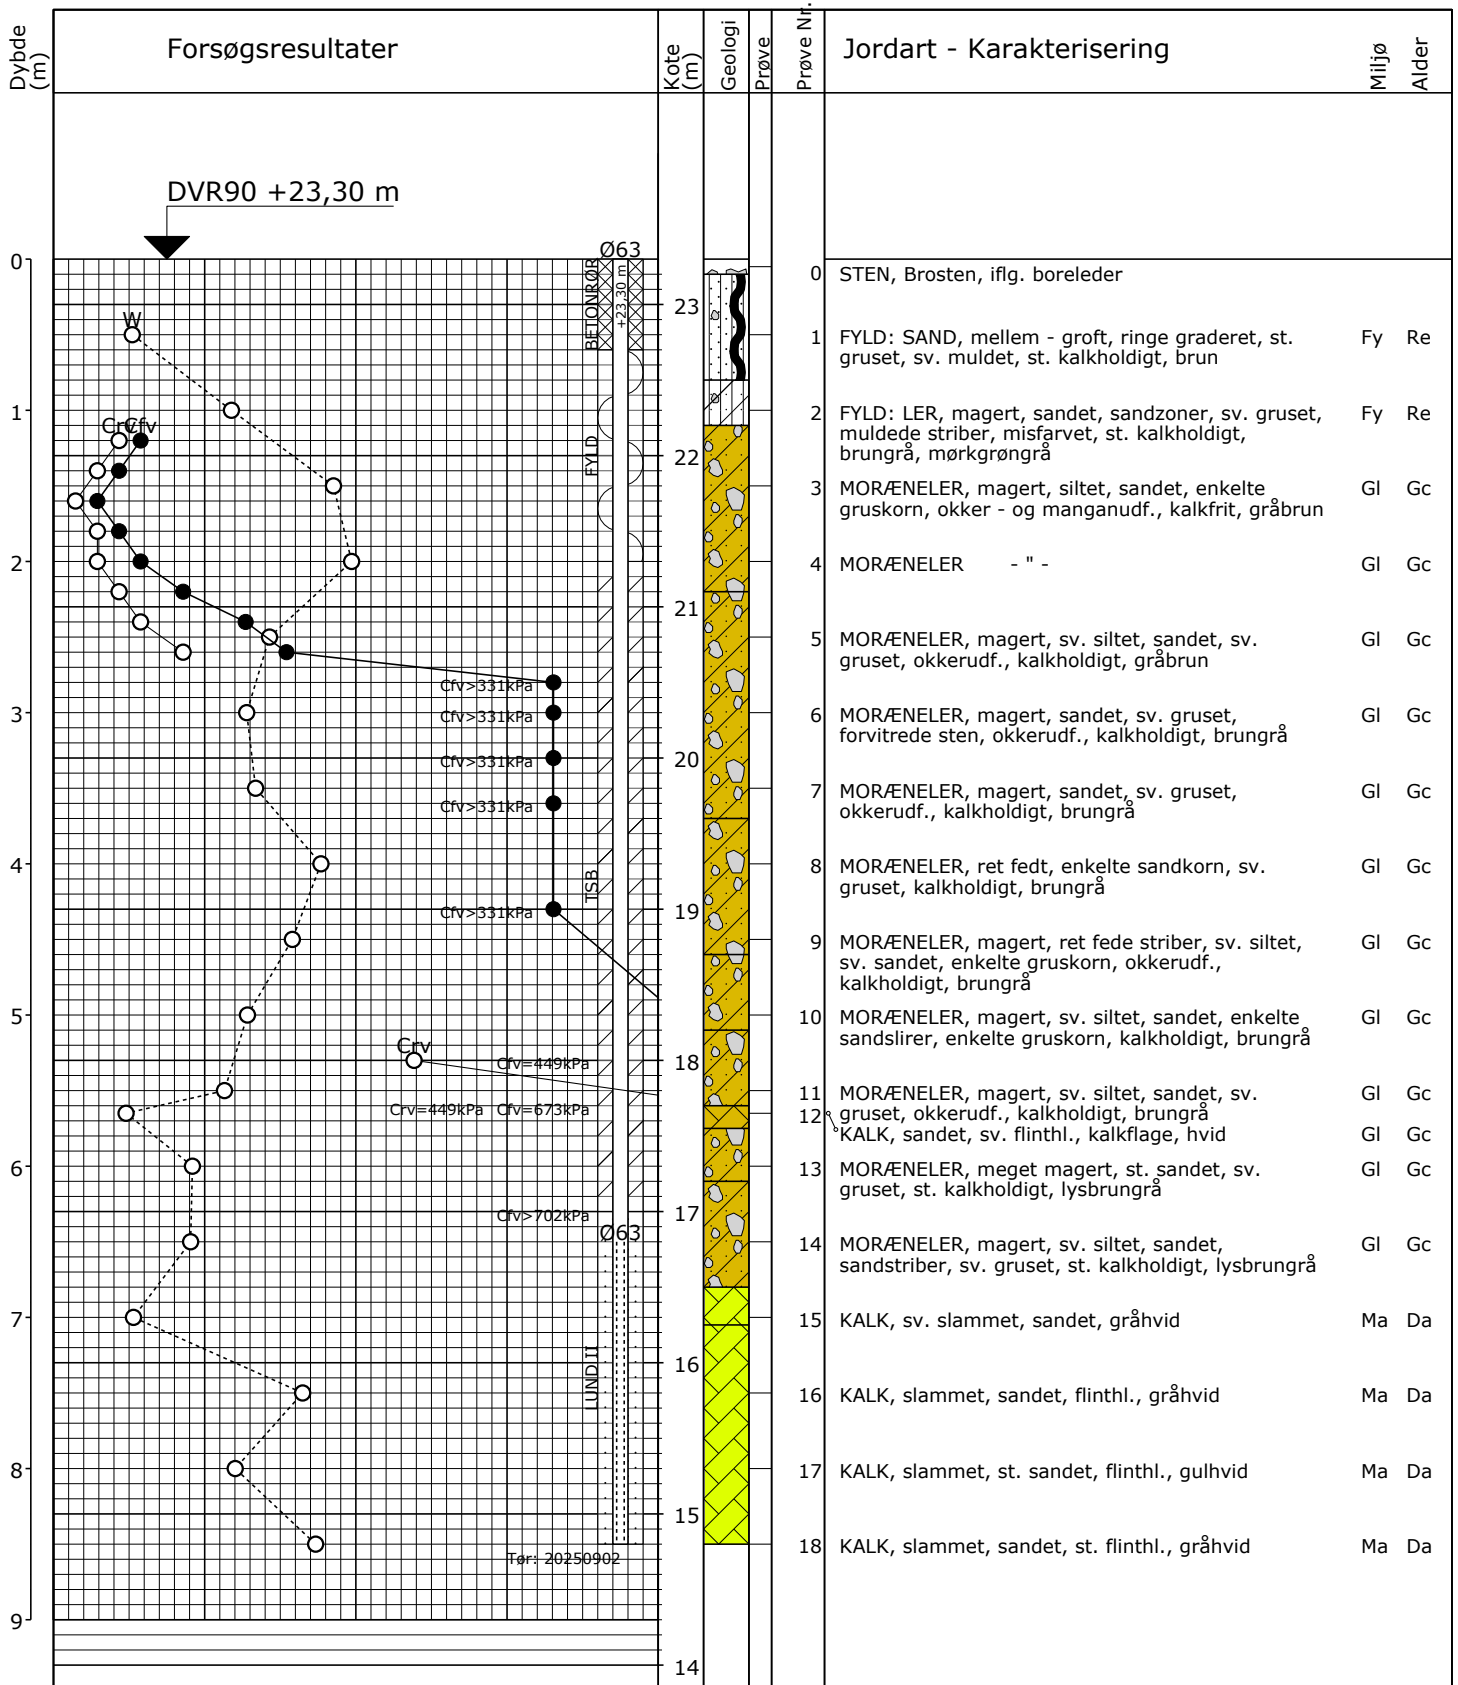
Boret af: TK Dato: 2025.09.02 Bedømt af: RGS DGU Nr.: Boring: B1

Ved udførelse af borearbejdet blev der ikke konstateret væsentlige våde jordlag i boring B1 eller i B2. Boringerne blev filtersat i de områder, hvor der på baggrund af feltobservationerne var

størst chance for at træffe vand, men ved efterfølgende pejling var begge borerer tørre. På baggrund heraf var det ikke muligt at udtage vandprøver til kemisk analyse.
