MILJØKORTLÆGNING

Smedeland 30, 2600 Glostrup
Sophienberg Gruppen A/S

Sagsnummer: J250303
Udarbejdet af: Mathilde Norup
Kvalitetssikret af: Andreas Bottelet
Godkendt af: Andreas Bottelet
Dato: 28.07.2025
Version: V1
Revisionsdato:

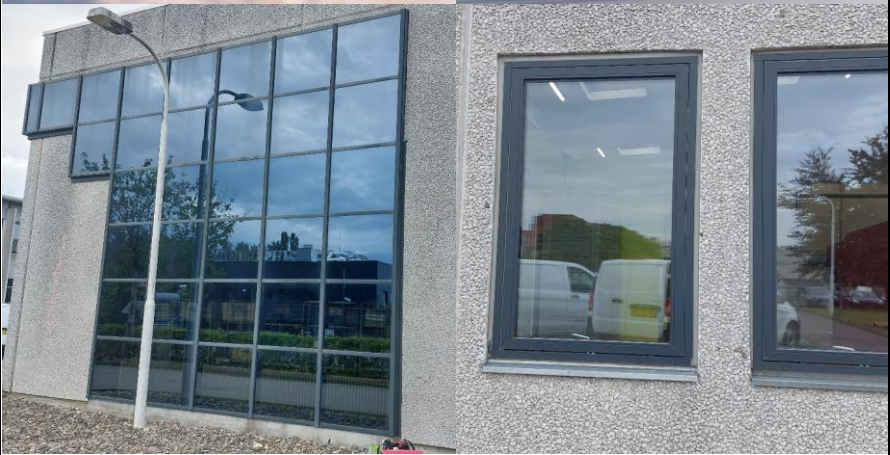
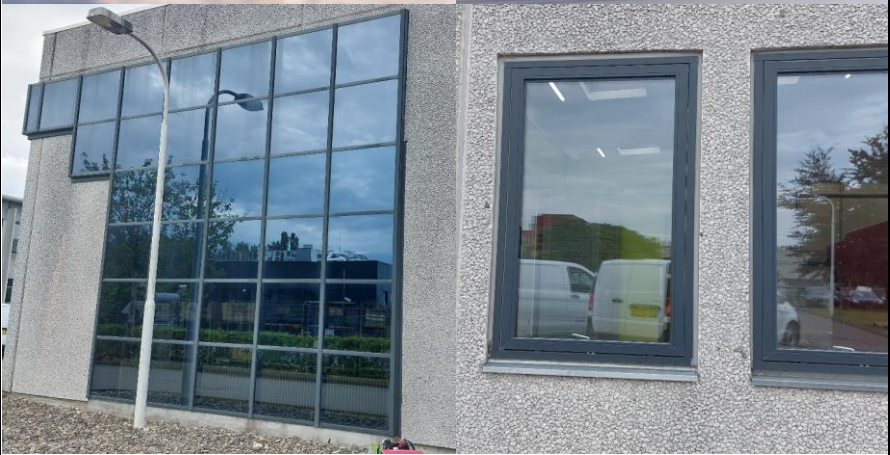
OBS1					
Område/Bygningsdel:

Vindues kantforsegling					
Vurdering:

PCB					
Kommentar:

Vinduerne er DS-mærket, og er derfor uden mistanke for PCB i kantforseglingen.					
Observation ID:

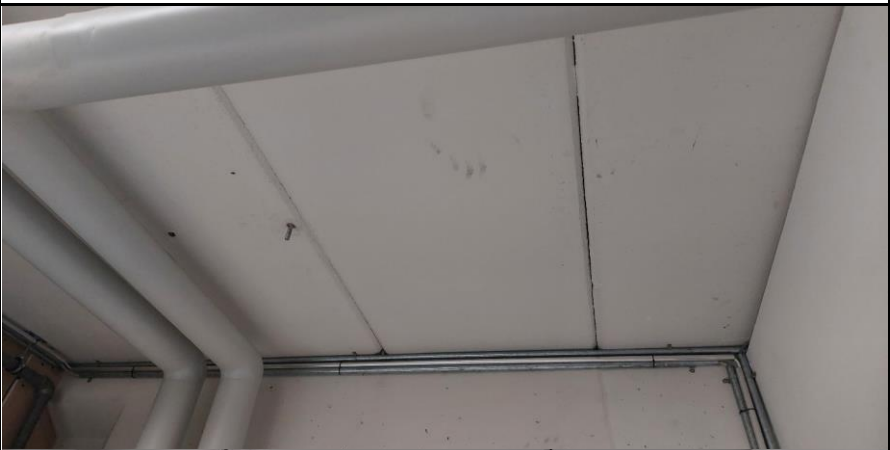
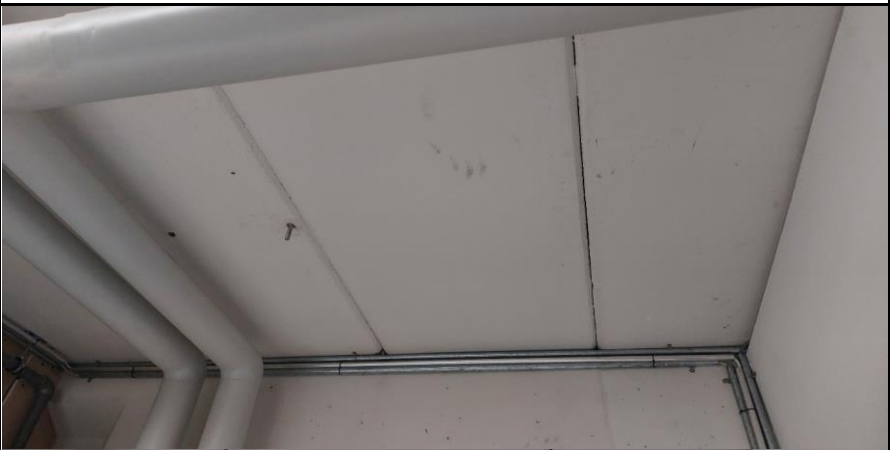
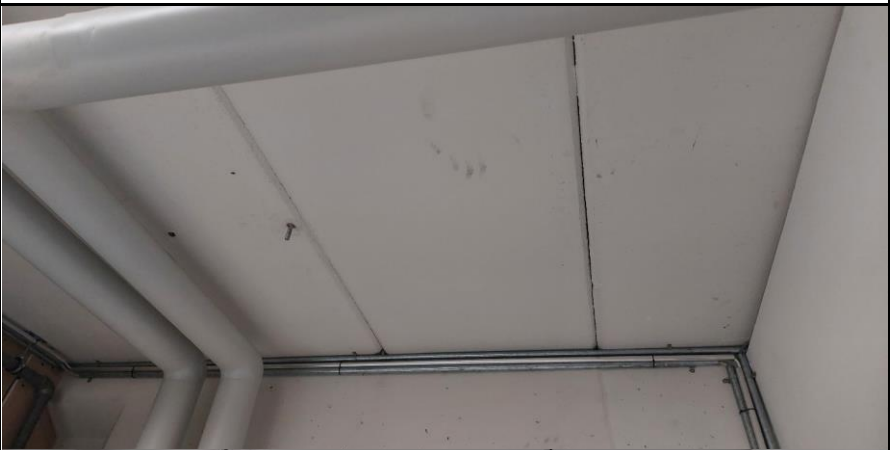
OBS2					
Område/Bygningsdel:

Maling på betonloft					
Vurdering:

Tungetaller					
PCB					
Kommentar:

Maling på betonloft på 1. sal vurderes med samme maling, som maling på betondrager (Prøve S49).

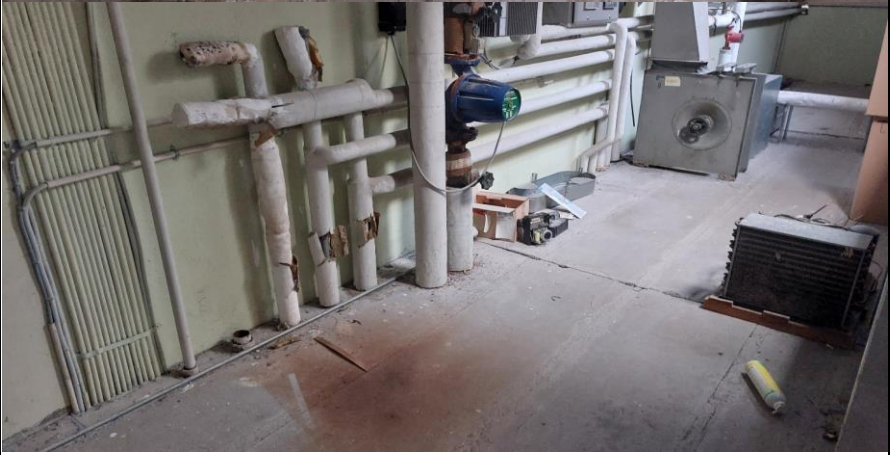
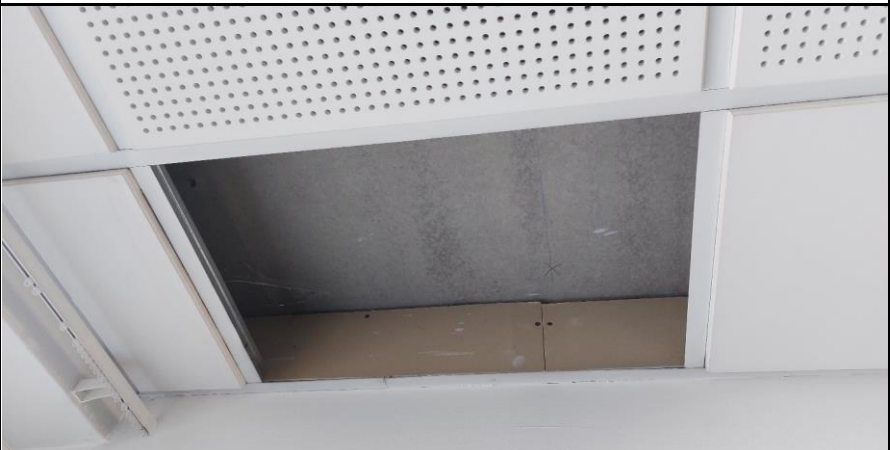
OBS3					
Område/Bygningsdel:					
Rørstrækninger					
Vurdering:					
Asbest

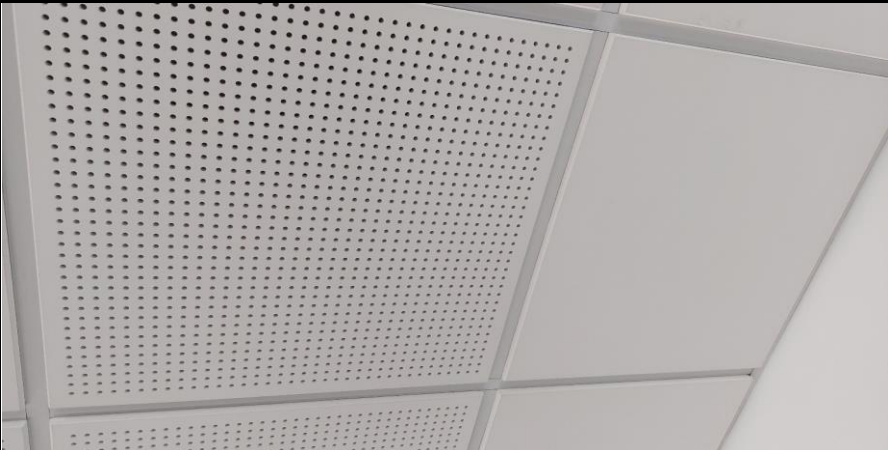
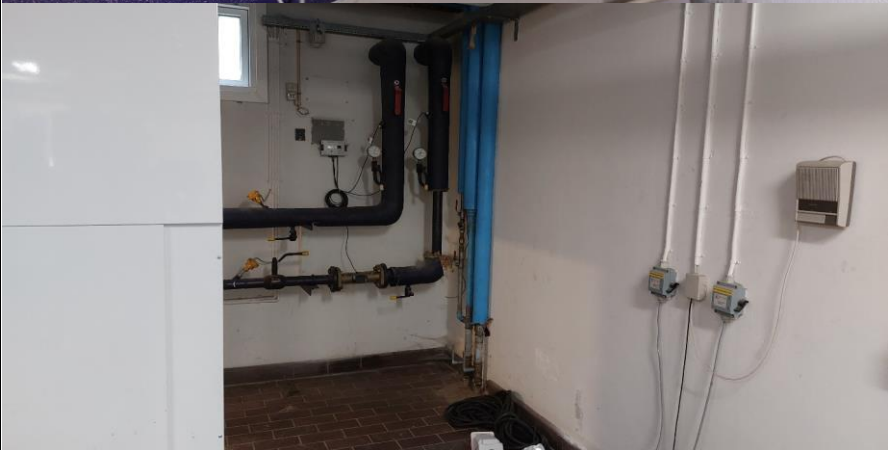
Maling på perforeret gipsloftplade			
Vurdering:			
Tungmetaller			
PCB			
Kommentar:			
Maling på perforeret gipsloftplade vurderes med samme maling, som maling på uperforeret gipsloftplade (Prøve S8).			
Observation ID:			
OBS6			
Område/Bygningsdel:			
Brud på rørbojning			
Vurdering:			
Asbest			
Kommentar:			
Der blev observeret brud på rørbojning med asbestindhold i kælder. Der er derfor en mulig asbestforurening i kælderen, hvorfor det anbefales, at der udføres forureningsafgrænsning. Kælderrummet, hvor der er brud på rør, vurderes på nuværende grundlag med fri asbest, hvorfor rummet bør lukkes af og afspærres så ingen har adgang (OBS.6).

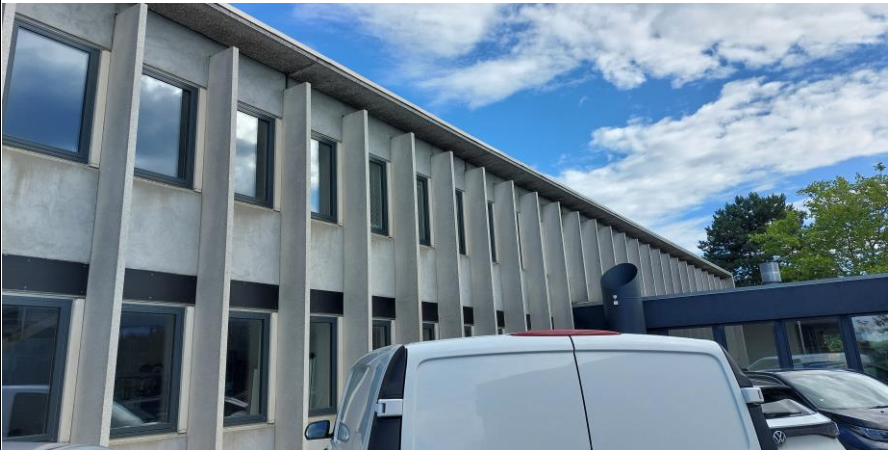
Observationer		Adresse:	
	Ikke analyseret	Smedeland 30,. 2600 Glostrup	
	Formodet uforurenet	Kommune:	
	Formodet farligt	Albertslund Kommune	
Observation ID:		Sag:	J250303
OBS7		Side:	32
Område/Bygningsdel:		11.8 <u>Tagnedløb, zinkinddækninger m.v.</u>	
Zinkinddækninger		Der udføres inddækning af tagets begrænsninger med pap. Tagkanter inddækkes med zink.	
Vurdering:

Tungmetaller			
Kommentar:			
Der er i byggesagsarkivet registeret zinkinddækninger ved tagkanter.			
Observation ID:		OBS8	
Område/Bygningsdel:		Blyplade	
Vurdering:

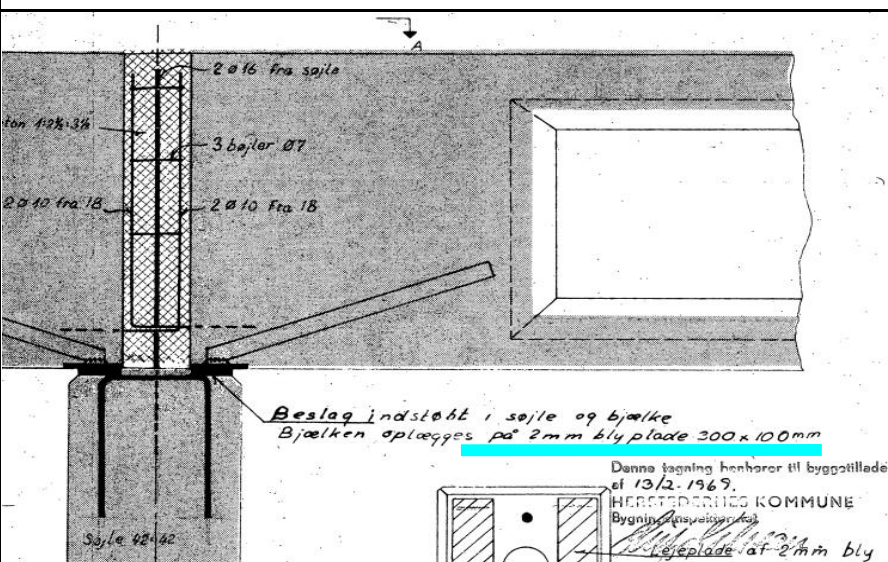
<p>Denne tegning henfører til byggtillade af 13/2. 1969. HERSTEDERNES KOMMUNE Bygningssvejsereg. 102 Blyplade af 2mm bly</p>	
Tungmetaller			
Kommentar:		Der er i byggesagsarkivet registeret blyplader mellem betonsøjler og -drager.

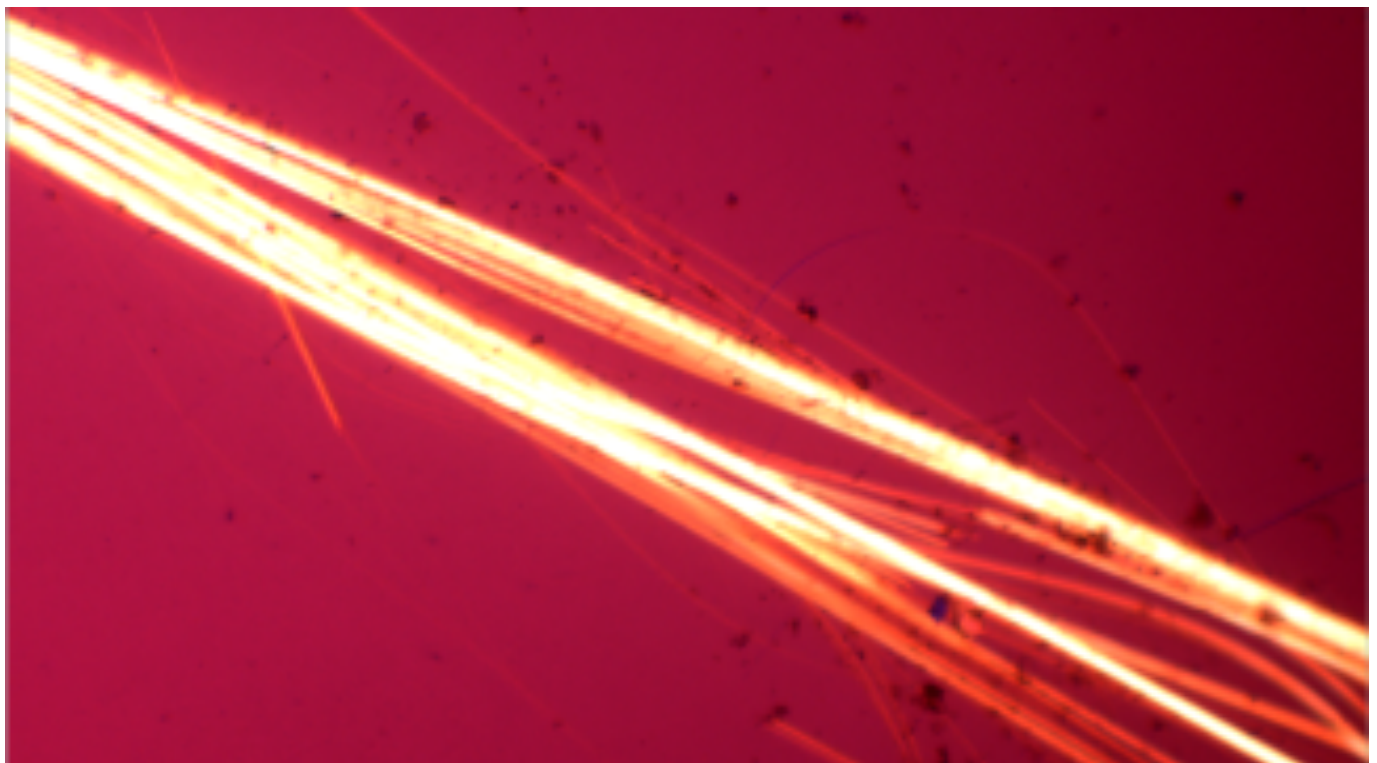
Prøve ID	Kunde prøvenavn	Materiale type	Resultat	Asbest Type	Analyseret af
862-2025-04656034 S34		Isolering	Påvist	Amosit	X4LA

- Der er observeret asbestminerale af typen Amosit i prøven, i henhold til metoden er der således asbest tilstede.

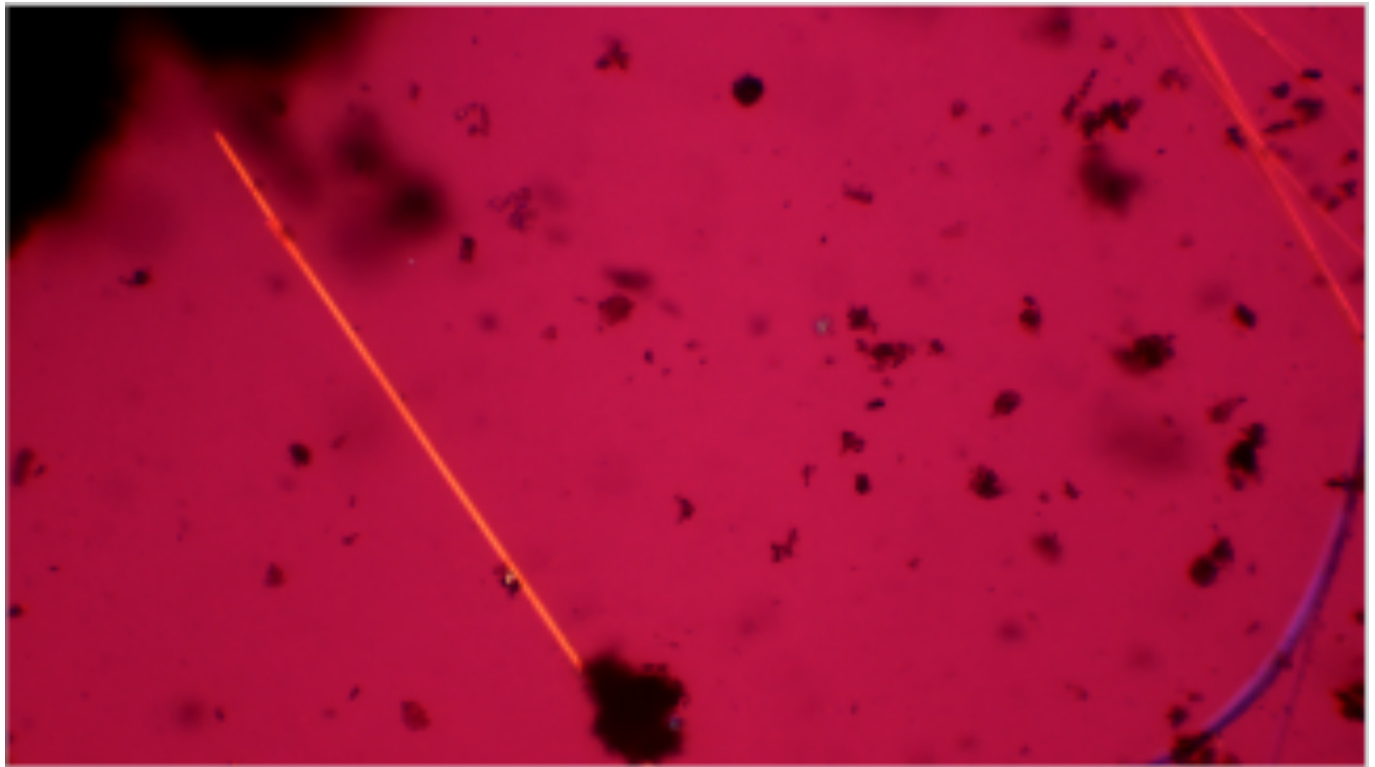
Prøve ID	Kunde prøvenavn	Materiale type	Resultat	Asbest Type	Analyseret af
862-2025-04656052 S52		Isolering	Påvist	Amosit	X4LA

- Der er observeret asbestmineraller af typen Amosit i prøven, i henhold til metoden er der således asbest tilstede.

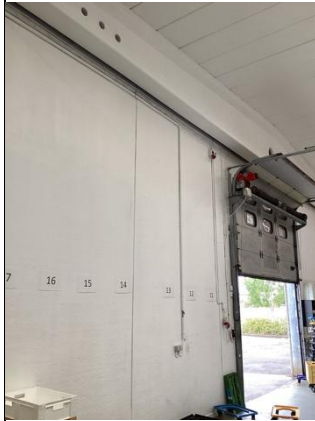
Materiale Foto	Hvide og grå betonvægge, -søjler, -loft, -gulv og -drager

Stand	
Placering	Stueplan, 1. sal og kælder
Mængde	Ca. 6.300 m ² 1.275 m ³ / 2.930 ton
Forurening	Maling på beton er forurennet med PCB og/eller tungmetaller, se prøve S22, S30, S32, S33, S36, S43, S46 og S49. Betonloft over nedhængte lofter er ubehandlet og uden mistanke for miljøskadelige stoffer.
Affaldssortering	EAK-kode 17 01 01 Malingen på betonoverflader afslibes, hvorefter det bortskaffes som bygnings- og nedrivningsaffald indeholdende farlige stoffer til forbrænding.
Anvendelsesmuligheder	Udfaldskrav for at beton kan nyttiggøres som tilslag til vejfyld, opfyld eller ny beton, kræver at malingen på betonoverflader afslibes og ny prøve påviser at PCB er under grænsen for forurennet affald.

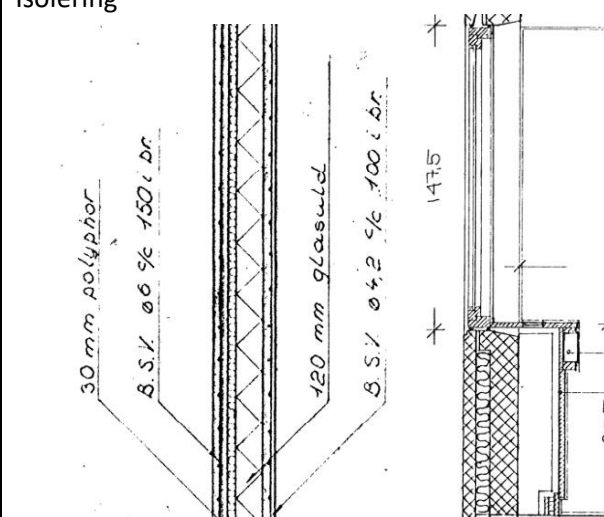
Stand	Mineraluld er fra før 1998, hvilket i arbejdsmiljøsammenhæng anses som farligt.
Placering	Ydervægge i alle tre bygninger.
Mængde	Anslået 190 m ³ af byggetegninger.
Forurening	Isolering er ikke undersøgt for miljøskadelige stoffer, men ældre mineraluld kræver ekstra forholdsregler.
Affaldssortering	EAK-kode 17 06 04
Anvendelsesmuligheder	Deponi

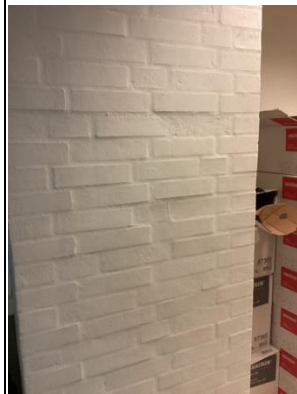
Materiale Foto	Hvide mursten

Stand	
Placering	Bygning 1, stueplan kontor og WC Bygning 1, 1. sal kontor og WC
Mængde	Ca. 120 m ²
Forurening	Maling på mursten er forurennet med PCB, se prøve S12.
Affaldssortering	17 01 02
Anvendelsesmuligheder	Deponi.

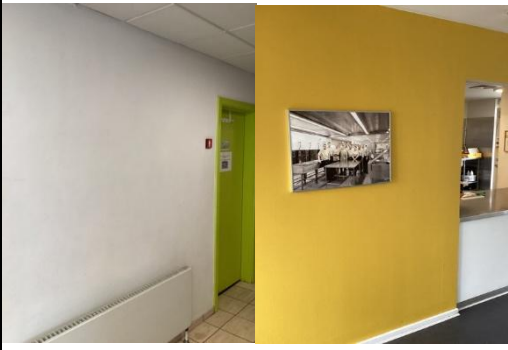
Materiale Foto	Pudsede hvide tunge vægge

Stand	
Placering	Bygning 1 og 2, stueplan
Mængde	Ca. 600 m ²
Forurening	Maling er forurennet med tungmetal og PCB, se prøve S9, S23 og S48.
Affaldssortering	Malingen på puds afslibes, hvorefter det bortskaffes som bygnings- og nedrivningsaffald indeholdende farlige stoffer til deponi.
Anvendelsesmuligheder	Udfaldskrav for at beton kan nyttiggøres som tilslag til vejfyld, opfyld eller ny beton, kræver at pudsen på betonoverflader afslibes og ny prøve påviser at PCB er under grænsen for forurennet affald.

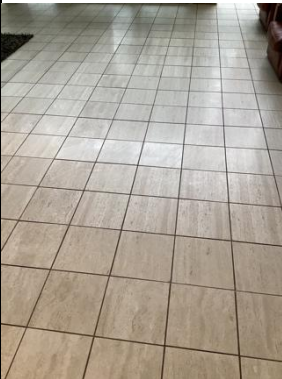
Materiale Foto	Beige/hvide fliser

Stand	Fin stand, ingen revner eller lign.
Placering	Bygning 1, stueplan ankomsthal Bygning 2, stueplan gang
Mængde	120 m ² 1,8 ton
Forurening	Fliser er forurenet med PCB, se prøve S27.

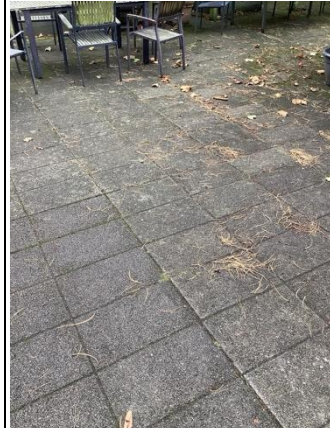
Materiale Foto	Betonfliser

Stand	Medtaget og enkelte knækket.
Placering	Gårdrum bygning 2
Mængde	30x50cm fliser, antagelse 5cm tykke

Ca. 720 stk., 108 m ² / 14 ton
Forurening	Ikke analyseret for miljøskadelige stoffer
Affaldssortering	EAK-kode 17 05 04
Anvendelsesmuligheder	Chaussesten og betonfliser kan direkte genbruges som belægning og møblement i landskabsprojektet. Betonfliser kan downcycles til belægning eller som tilslag i ny beton/vejfylt.

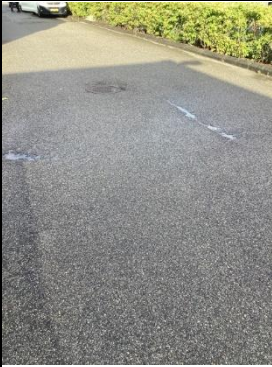
Materiale Foto	Asfalt
-------------------	--------

Stand	Asfalt fremstår slidt med huller og sprækker
Placering	Parkeringsplads og østlig del af grunden
Mængde	Asfalten dækker ca. 3400 m ² og anslås til en tykkelse på 4 cm. Der vurderes at være 136 m ³ / 204 ton
Forurening	Ikke analyseret for miljøskadelige stoffer
Affaldssortering	EAK-kode 17 03 02
Anvendelsesmuligheder	Asfalten kan genanvendes til nye asfaltprodukter. Alternativt kan knust asfalt kan downcycles som vejfyld.
