Freja Ejendomme A/S

Vridsløselille

SCREENING AF BYGNINGER FOR MILJØSKADELIGE STOFFER

26-06-2020

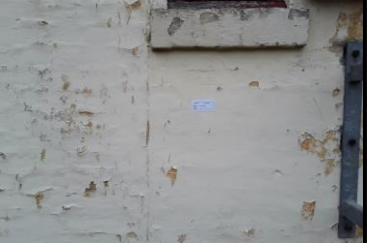
P 04 XRF 11	Bygning J	Stueetage	Trappeopgang	Ydervæg	Maling	Brunlig		6,3	ND	108	ND	53	1.318	ND	ND	1.318	1,9	÷	÷	IA

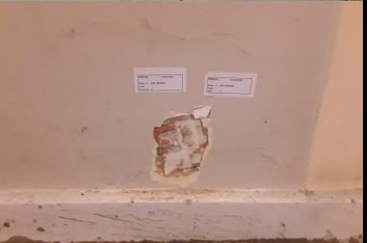
Der er konstateret kulbrinteforureninger i de ældre gulvbelægninger i bygning J, omfanget er ukendt og bør undersøges. Der er tydelig lugt forbundet med afretningslaget. I kantinen hvor der er parketgulv fremgår det tydeligt af lugten i rummet, at det samme afretningslag går igen i denne del af bygningen. Hvis gulvbelægningen ønskes bibeholdt, bør det undersøges om der er afdampning af skadelige stoffer, der påvirker indeklimaet.

P 05 P 06 P 07	Bygning J	Stueetage	Trappeopgang	Gulv	Afretningslag	Sort		1.200	0,12	34	25	7,9	170	ND	IA	1.200	1,7	÷	÷	Ikke påvist

Udbredelsen af det sorte afretningslag i bygning J (Prøve P07) bør undersøges nærmere, og det bør undersøges om laget fører til en uacceptabel afdampning til indeklimaet (det lugter ret kraftigt).

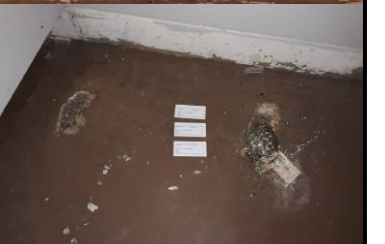
P 08	Bygning J	Stueetage	Gang ved celler	Gulv	Klæber	Sort		IA	IA	IA	IA	IA	IA	IA	IA	IA	IA	IA	IA	Ikke påvist

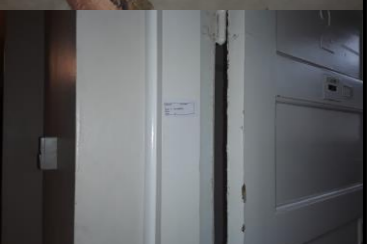
P 09 XRF 13	Bygning E	Stueetage	Gang	Væg	Maling	Hvid		398	50	117	21	113	1.553	ND	ND	1.553	0,67	÷	÷	IA	Foto mangler
