Notat

18.12.2025

Projekt: Malervangen 1, Albertslund

Emne: Notat vedrørende potentialet for flagermus og forekomster af beskyttede arter

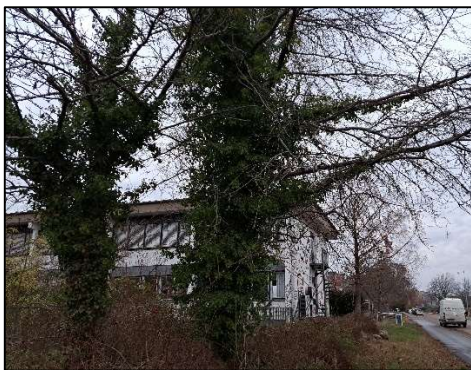
Figur 3: Træ på hjørnet af matriklen, se også markering på Figur 13.

To træer i den sydlige del af grunden kan ikke fuldstændigt udelukkes som potentielle levesteder for flagermus, herunder som yngle-, sommer- eller vinterrast. Der blev dog ikke observeret direkte tegn på flagermusaktivitet, såsom ekskrementer eller andre spor. Eventuelle spor kan dog være bortvasket som følge af nedbør. Se figur 3 og 4, og 13.

Det vestligste af de to træer der har potentiale for flagermus, ligger op ad et læskur til busgæster, og er udpeget i den gældende lokalplan som bevaringsværdige. Det østligste af de to træer ligger på hjørnet mellem Gamle Landevej og Malervangen og er bevokset med efeu, det er derfor ikke muligt visuelt at vurdere stammen og eventuelle hulheder, sprækker eller andre strukturer, der potentielt

kan fungere som rastepladser for flagermus. Træets stammediameter er imidlertid kun ca. 40 cm, hvilket generelt vurderes at være under den størrelse, hvor der typisk forekommer større hulheder.

Såfremt projektet nødvendiggør fældning af træet, anbefales det, at dette sker inden for den generelt anbefalede periode for fældning af træer med potentiel flagermusforekomst, dvs. fra 1. september til 30. oktober, hvor risikoen for påvirkning af ynglende og overvintrende flagermus er mindst.

Det anbefales endvidere, at fældningen gennemføres i den del af døgnet, hvor flagermus er aktive, typisk ca. én time efter solnedgang. Herved øges sandsynligheden for, at eventuelle rastende individer har forladt træet og kan finde alternative rastesteder i nærområdet.

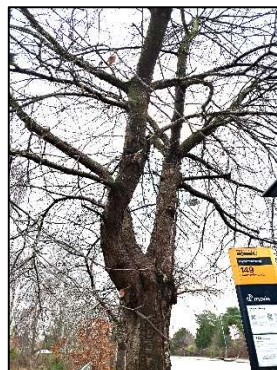
Figur 4: Træ på sydsiden af matriklen, se også markering, Figur .

Det anbefales generelt, at træerækken langs den sydlige del af grunden samt birketræerne på matriklen bevares, idet disse over tid kan udvikle sig til træer med høj biodiversitetsværdi og indgå som en del af områdets samlede grønne struktur.

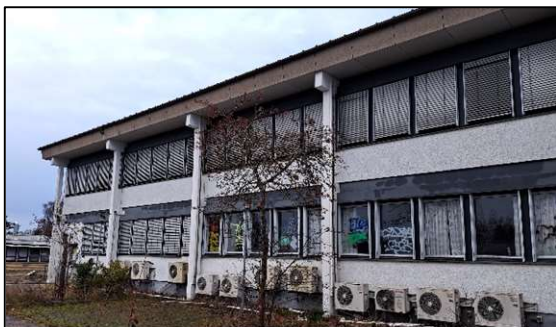
Figur 5: Facade på kontorbyggeri. Ingen tegn på flagermus aktivitet.

Kontorbygningen midt på grunden er visuelt gennemgået udvendigt langs samtlige facader og tagudhæng fra terræn. Den udvendige besigtigelse viste ingen tegn på flagermusaktivitet. Se figur 5 og 6 og 9. Flere steder dækker tagudhænget facader og vægge, hvilket betyder, at eventuelle spor ikke ville være blevet fjernet af regn eller sne.

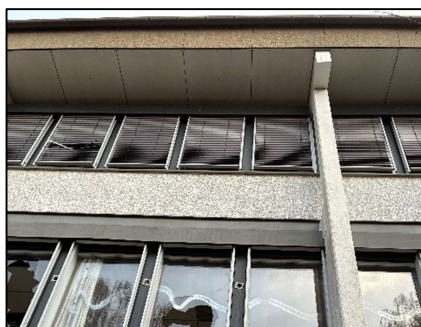
Figur 6: Kig op under udhæng, ingen utætheder men ukendt konstruktion.

Den eneste del af kontorbygningen, der ikke kunne undersøges fuldt ud, er tagudhænget, som strækker sig ca. 1,5 m ud over facaderne. Konstruktionen fremstår overvejende tæt uden åbenlyse indflyvningsmuligheder, men enkelte mindre åbninger kunne ikke inspiceres nærmere. Der blev ikke observeret synlige spor på flagermus i tagudhænget, men forekomst kan på baggrund af denne undersøgelse ikke endeligt udelukkes (se figur 6 og 9).

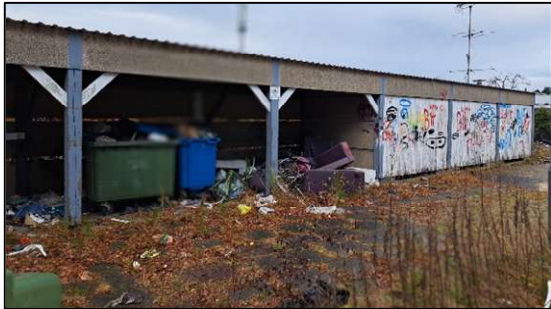
Figur 7: Cykel og aflukket skur.

Skuret i grundens vestlige del vurderes ikke at have værdi for flagermus, idet bygningen ikke har egnede indflyvningsmuligheder, isolering eller konstruktioner, der kan fungere som yngle- eller rasteområder, herunder vinterrast. Se figur 7.

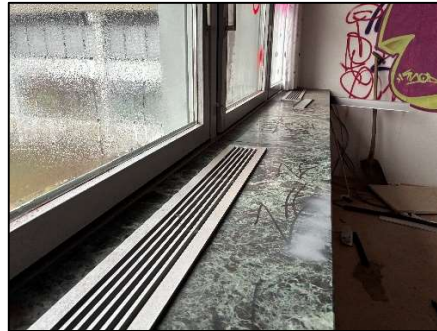
Figur 8: Vindueskarme undersøgt for spor.

Den indvendige gennemgang omfattede samtlige rum, herunder vindueskarme, gulvarealer langs vægge og områder omkring vinduer, hvor der typisk kan forekomme spor efter flagermus. Loftskonstruktionen var flere steder blotlagt som følge af hævværk, men der blev ingen steder registreret tegn på flagermusaktivitet, hverken i loftet eller i konstruktionerne. Se figur 8, 10, 11 og 12.

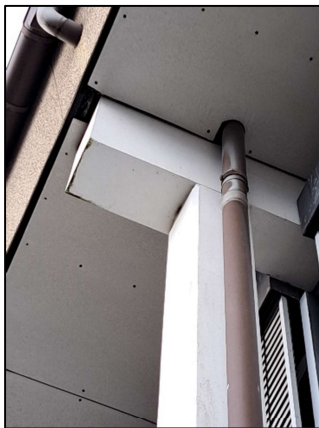
Figur 9: Åbning op under tagudhænget.

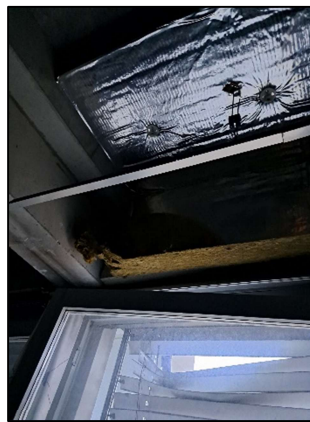
Figur 10: Åbninger i vinduer og blotlagt tag isolering.

Der blev ikke observeret tegn på flagermusaktivitet indendørs, på trods af at bygningen har mange ødelagte vinduer og huller i vægge, som potentielt kunne fungere som indflyvningsmuligheder (figur 10 og 11), samt blotlagt isoleringsmateriale i loftet, der teoretisk kunne anvendes som vinterrasteplads (figur 10 og 12). Den yderste ca. 1,5 m af loftskonstruktionen ud mod ydervæggene var isoleret med mineraluld (Rockwool), mens den øvrige del af loftet primært var isoleret i selve tagpladerne.

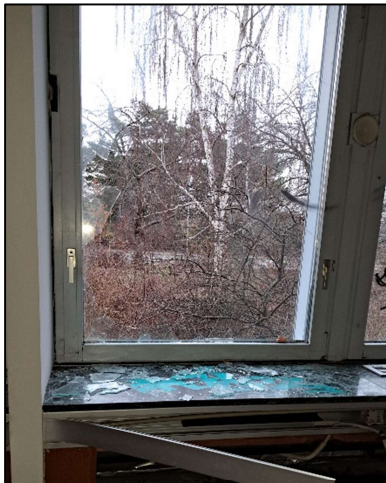
Figur 11: Vinduer smadret, giver god indflyvning og adgang for flagermus.

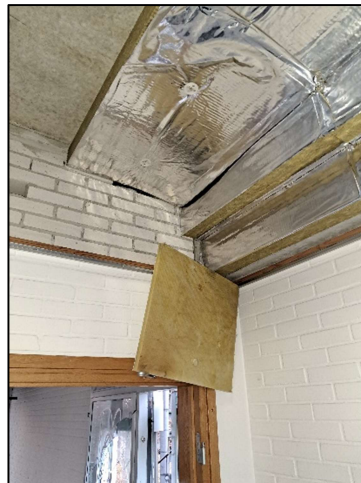
Figur 12: Blotlagt isolering i loftsstrukturene.

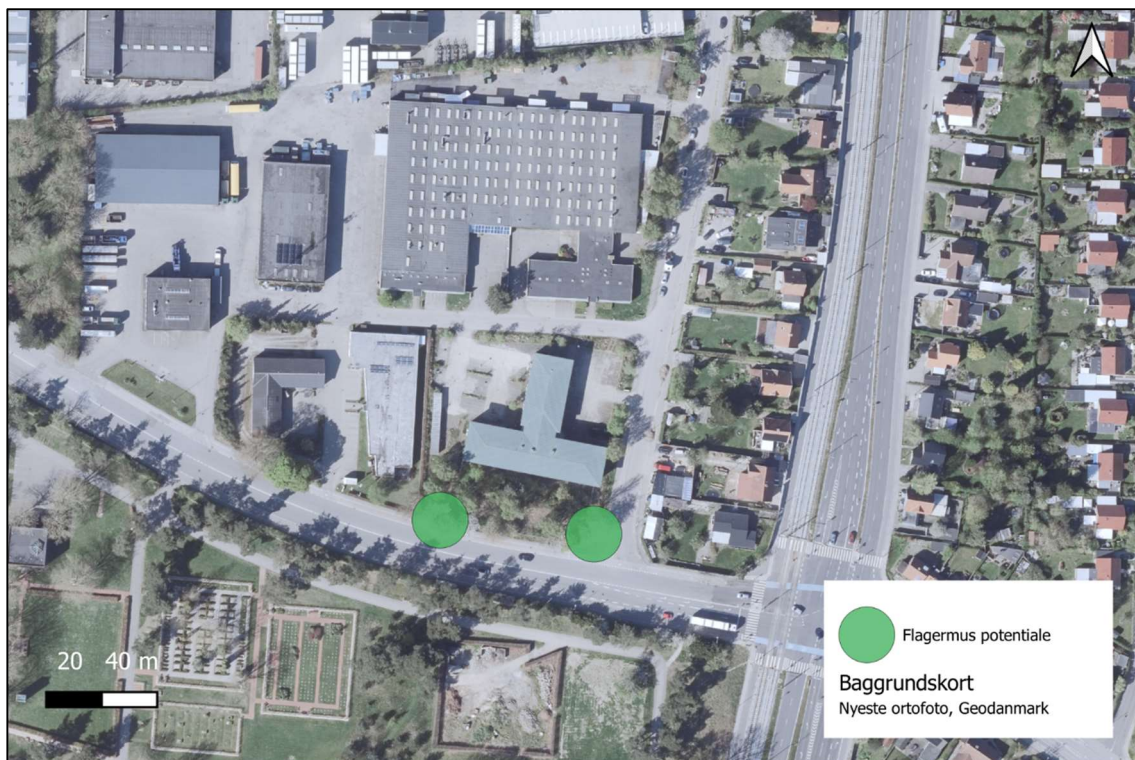
Figur 13: Træer inden for projektområdet med flagermus potentiale.

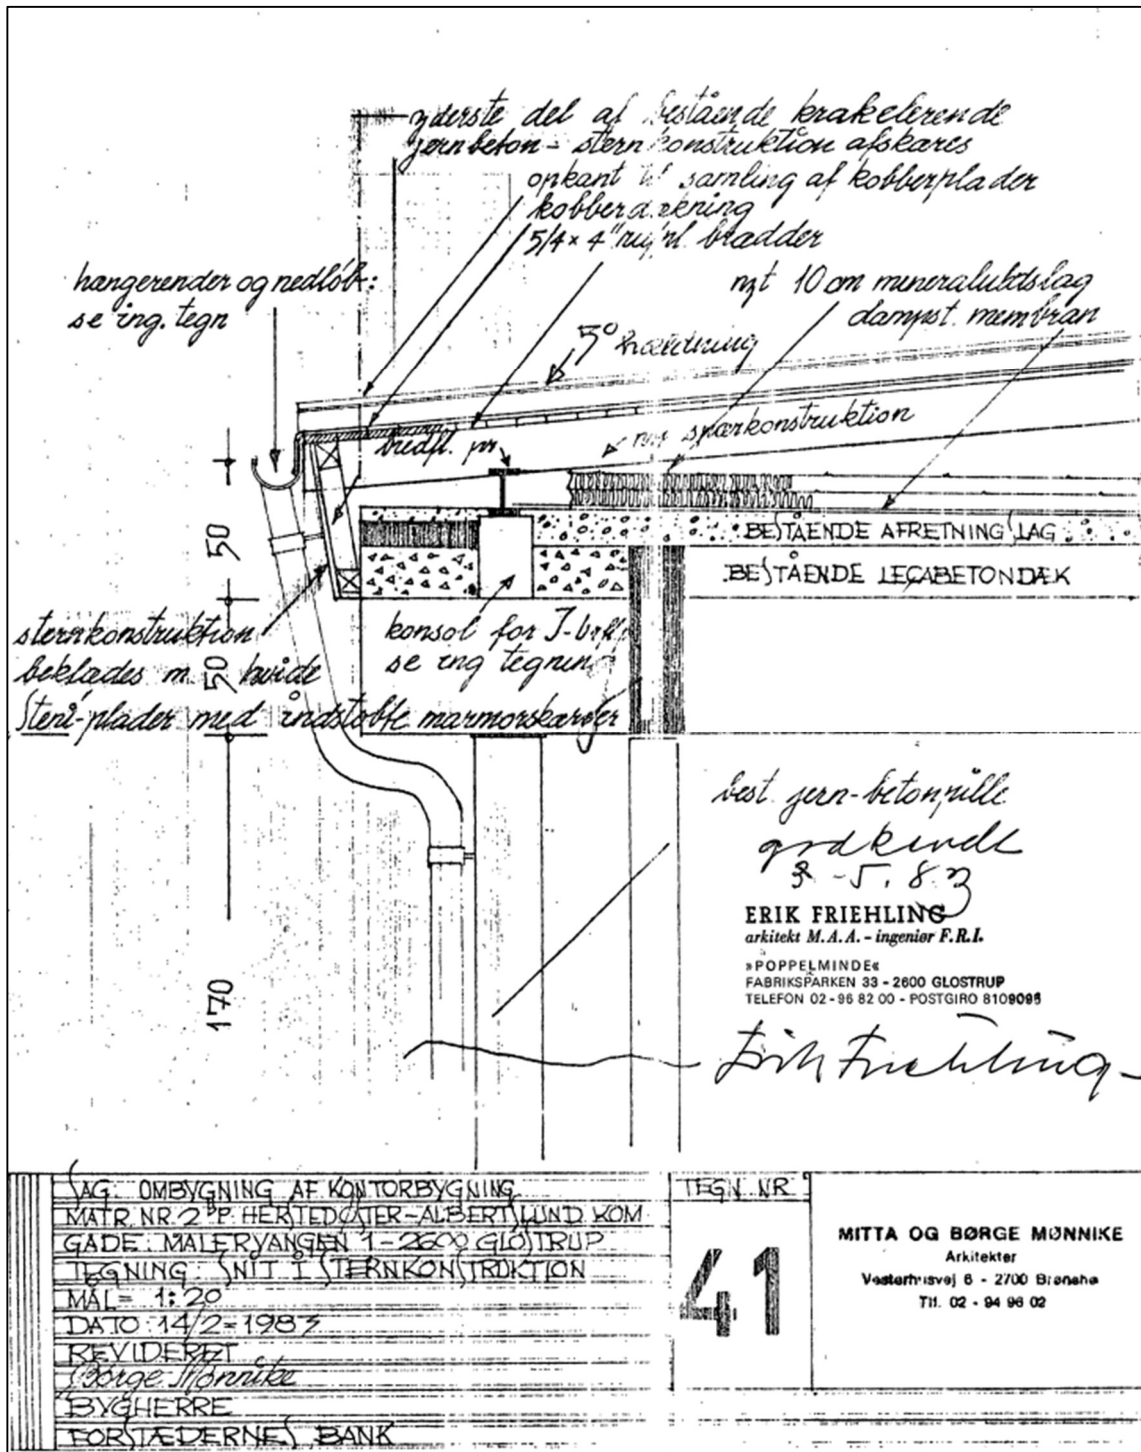
I forbindelse med en ombygning og istandsættelse af bygningen i 1986 blev tagkonstruktionen, herunder udhænget, nøje optegnet og dokumenteret. Arbejderne omfattede restaurering af taget samt etablering af afvanding, hvilket indebærer, at tagets opbygning og tilslutninger på dette tidspunkt har været fuldt kendt og fastlagt. Se Fig. 14.

Tagkonstruktionen er opbygget med et armeret lecabetondæk, hvor selve tagets bæreevne varetages af en gennemgående H-bjælke i jern. Over denne er der etableret en spærkonstruktion, som sandsynligvis er udført i træ (materialet er ikke nærmere angivet i tegningsmaterialet). Tagfladen er afsluttet med brændt tagpap. Denne konstruktive opbygning med tunge, massive materialer og klare adskillelser mellem de enkelte bygningsdele begrænser i sig selv muligheden for hulrum og skjulte adgangsveje.

På baggrund af gennemgangen af tegningsmaterialet kan det desuden konstateres, at udhænget er konstruktivt adskilt fra den isolerede del af taget og loftsrummet over de indre dele af bygningen. Den bærende jernbjælke, som hviler på betonkonstruktioner i bunden og understøtter spærkonstruktionen i toppen, fungerer som en effektiv barriere, der forhindrer fysisk forbindelse mellem udhænget og loftsrummet. Der er således ingen sammenhængende hulrum, som kan give adgang fra udhænget til den isolerede del af tagkonstruktionen.

Selv i tilfælde af mindre huller eller lokale utætheder i pladeinddækningen af udhænget vil disse alene give adgang til et begrænset, uegnet hulrum og ikke til den isolerede og klimastabile del af taget. På denne baggrund vurderes det, at udhænget ikke rummer de nødvendige forhold – herunder adgang, beskyttelse og stabile temperaturforhold – til at fungere som vinterrasteområde for flagermus. På samme baggrund vurderes det desuden, at de beskrevne konstruktive forhold og den manglende adgang til egnede, beskyttede hulrum også i væsentlig grad begrænser mulighederne for, at udhænget kan anvendes af flagermus i sommer- og yngleperioden.

Figur 14: Byggetegning fra arkiv af tagkonstruktion.
