Sag: 723 Malervangen
Emne: Træer
Dato: 25.08.2023
Initialer: IBE/CAW
Revision: 06.10.2023

Notat om bevaringsværdig beplantning

MALERVANGEN
Eksisterende forhold - Kortlægning af træer

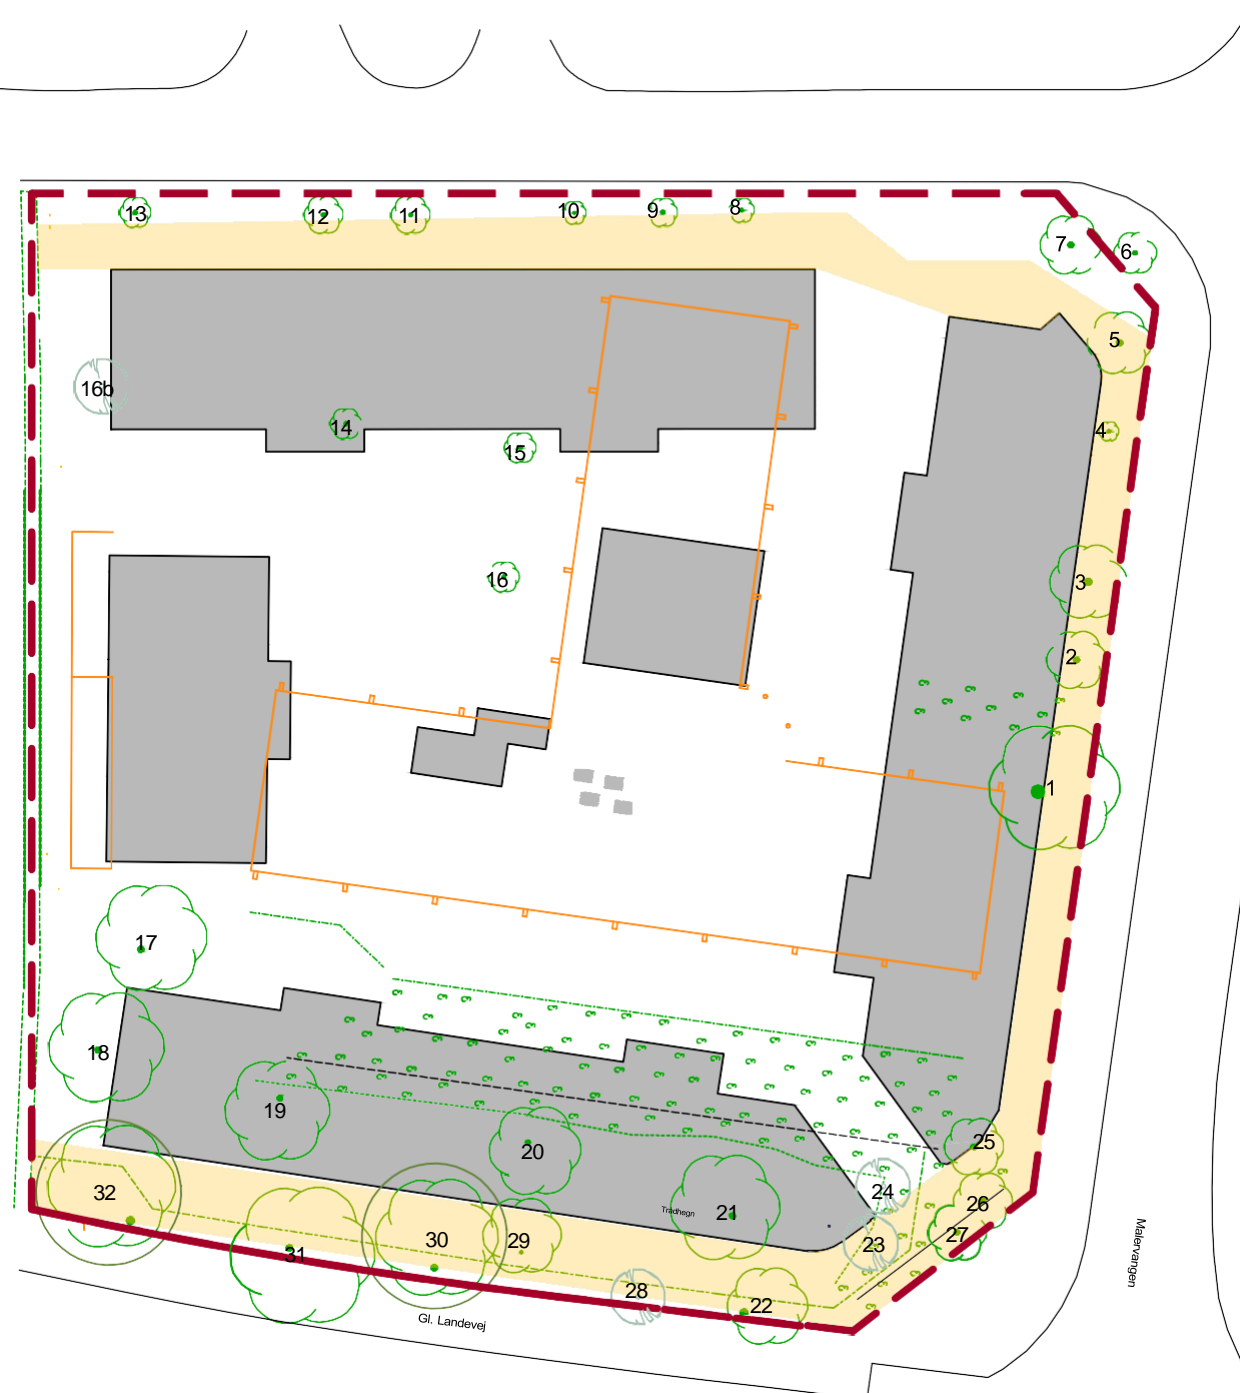
| BEREGN./UDF./GODKENDT: | MÅL: | DATO: | SAG NR.: | TEGN. NR.: |
|---|---|---|---|---|
| CAW/IBE | 1:500 | 25.08.2023 | 723 | LT 723 LP 00.01_rev01 |

2 af de 7 kirsebærtræer (nr. 30 og 32) har en placering, som gør det muligt at bevare dem.

Bevaringsværdige træer (30, 32) er udpeget på kortbilag 2. Lokalplanen skal indeholde bestemmelser som sikrer, at disse træer bevares og beskyttes i anlægsfasen- og i driften af den ønskede bebyggelse.

Det eksisterende udtryk med træerækker i kantzonerne mellem de omkransende veje og den ønskede bebyggelse udpeges som bevaringsværdig karaktergivende beplantning (se kortbilag 2). Det er udtrykket af træerækker- og ikke træerne i sig selv, som er bevaringsværdige.

Hvis der på grunden ønskes at bevare træer, skal stammerne beskyttes med et "skjold" omkring stammen, og der skal skærmes af med et byggepladshegn, der danner en beskyttelseszone, minimum tilsvarende kronediameteren (drypzonen) plus 25% ($\text{Ø} \times 1,25$). Inden for denne zone må der ikke graves i jorden eller køres med biler eller maskiner. Pladsen under kronerne må under ingen omstændigheder benyttes til at deponere materialer som jord, byggematerialer, maskiner, affald osv.
