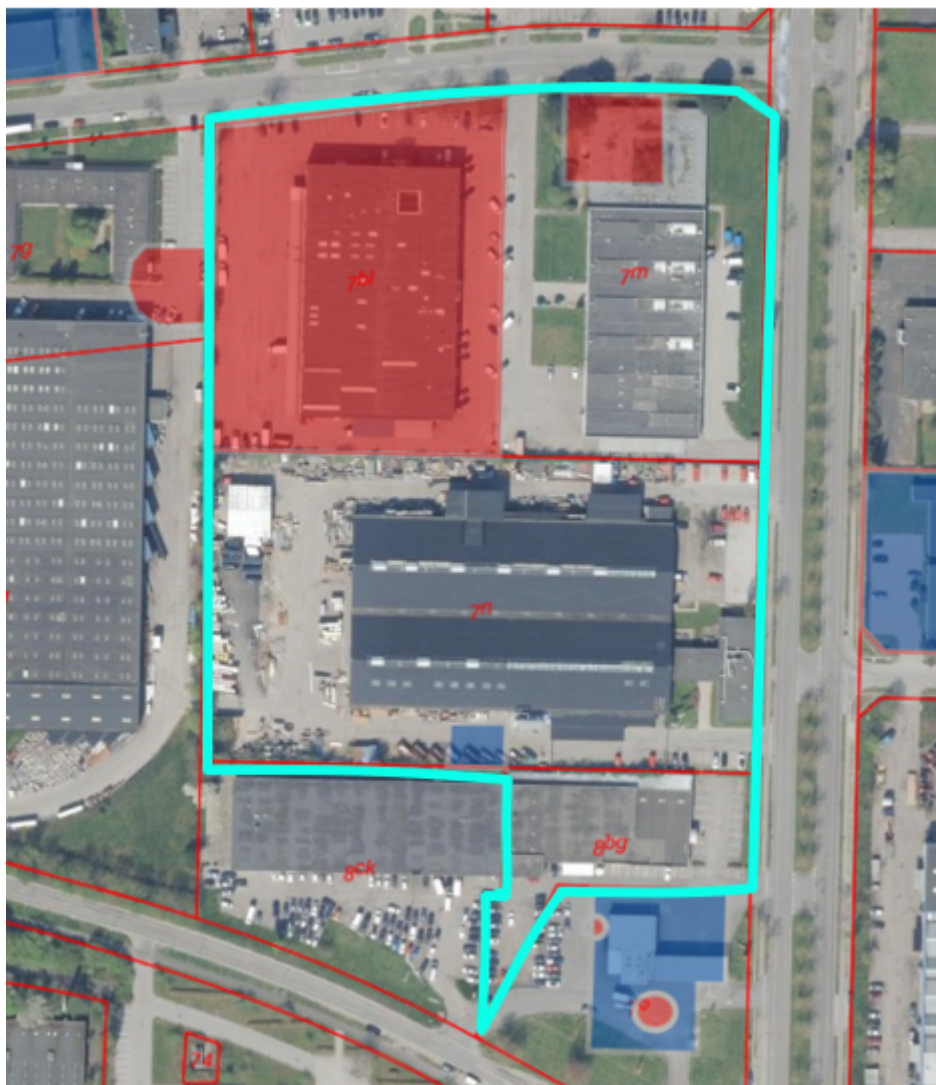
Figur 3.1: Nuværende forureningskortlægning. Kilde Miljøportalen.

Som det fremgår af nedenstående udsnit fra Miljøportalen, så findes der på ejendommene to V2 kortlagte områder og et V1 kortlagt område. Størsteparten af det øvrige område er udtaget før kortlægning (det vil sige inden undersøgelse), hvilket betyder at myndighederne, med den nuværende arealanvendelse vurderer, at der ikke er indsats over for forurening i området.

Det skal understreges at figur 3.1 udtrykker et øjeblicsbillede der repræsenterer den nuværende arealanvendelse og at videre arbejde på ejendommene under alle omstændigheder vil kræve en dialog med myndighederne vedrørende risiko for forurening.

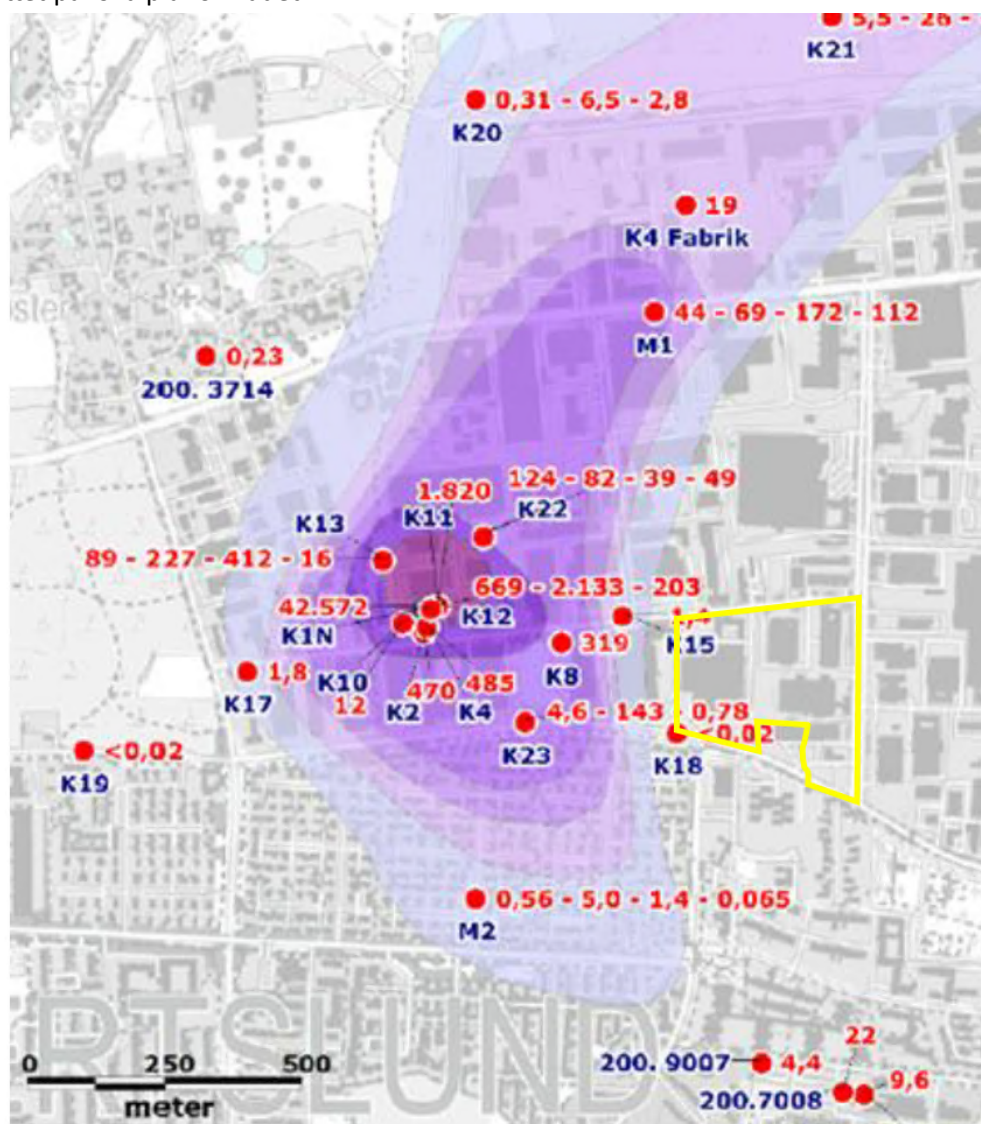
Figur 3.2. Kort over forureningsfanen fra Naverland 26 med angivelse af placering af lokalplanområdet (gul markering). Region Hovedstaden 2018.

Forureningsfanen fra Naverland 26 har spredt sig i alle retninger fra kildegrunden, men største spredning ses i nordøstlig retning. På figur 3.2 ses kort over fanen fra 2018 med angivelse af lokalplanområdets placering. Fanen er ca. 2 km lang og ligger mod vest ganske tæt på lokalplanområdet.

Da data for udbredelsen af fanen således har nogle år på bagen, kan det ikke udelukkes at kunne påvirke det primære grundvand op til og muligvis under projektområdet. Men det vurderes ikke, at forureningen fra Naverland 26 kan påvirke inde- og udeklima inden

for projektområdet, eller at det vil påvirke eventuelle lokale grundvandssænkninger ved fremtidige anlægsarbejder.

Danske regioner forventer at oprense grundvandsforureningen fra Naverland 26 i perioden 2024 - 2030 (Danske Regioner, 2022).

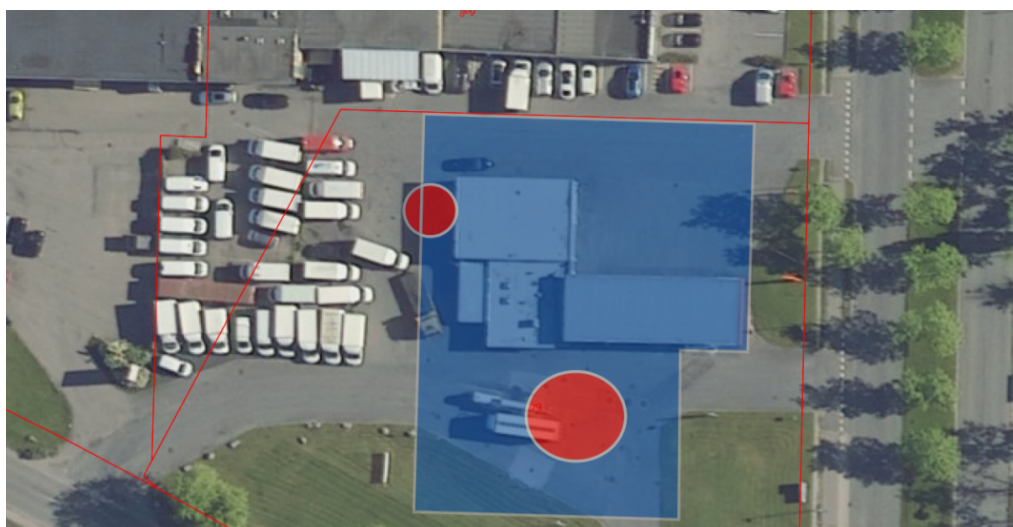
5.1 Forureningskortlægning Smedeland 1A, 2600 Glostrup

Undersøgelse medførte som vist i nedenstående figur 5.1, to V2 kortlægninger på Smedeland 1a. Den sydøstlige V2 kortlægning omfatter tankgraven, mens den nordvestlige V2 forurening er placeret ved en olieudskiller. Der er ca. 10 meter fra den nordlige forurening til skel mod nord.

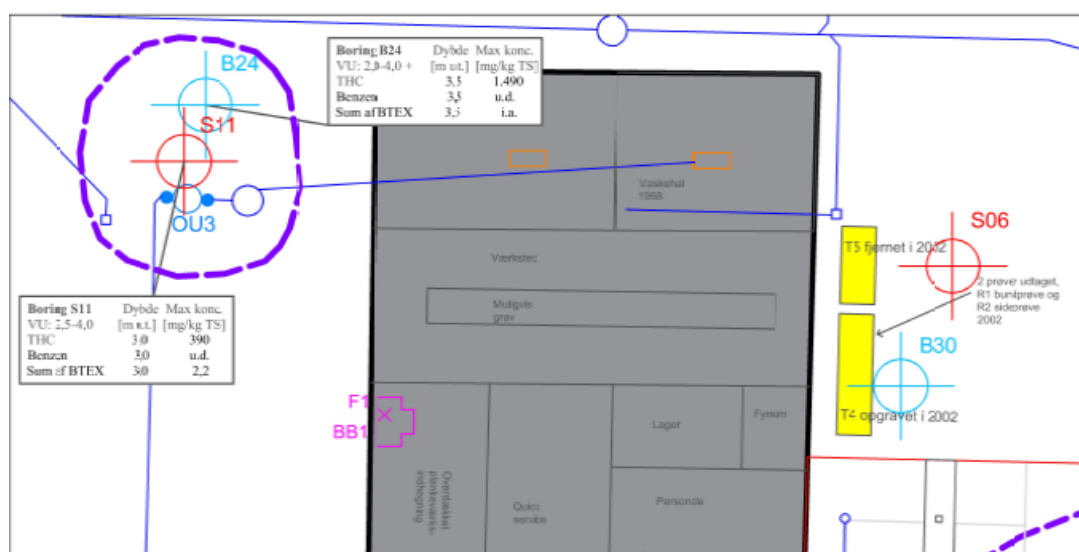
Ved gennemgang af analyseresultaterne i rapporten så vurderes det entydigt, at den sydøstlige forurening på Smedeland 1a ikke kan påvirke matriklerne nord for Smedeland 1a. På den nordvestlige del af Smedeland 1a er der konstateret op til 1.490 mg/kg kulbrinter 3,5 meter under terræn i en jordprøve, men der er ikke taget en vandprøve. Jordprøven er taget nær en olieudskiller der har afløb mod syd mod Gamle Landevej.

Det er alene via spredning med det sekundære grundvand at området nord for Smedeland 1a kan blive påvirket. I rapporten er det konkluderet, at der ikke findes et sammenhængende sekundært grundvandsmagasin på grunden, så denne risiko vurderes som en ikke reel risiko.
