# Notat

**Projekt:** Hersted Village

**Emne:** Jord og grundvandsforurening

**Notat nr.:** Udkast 4/Endeligt

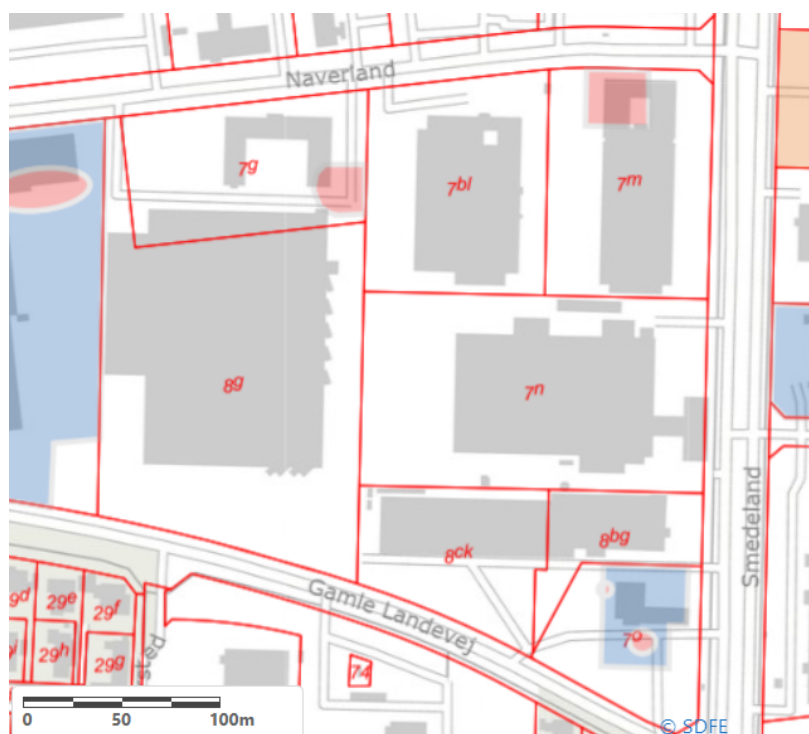
Som det fremgår af nedenstående udsnit fra Miljøportalen, så findes der på ejendommene et antal V2 kortlagte områder. Der er endvidere en mindre del der er V1 kortlagt. Størsteparten af det øvrige område er udtaget før kortlægning (det vil sige inden undersøgelse), hvilket betyder at myndighederne, med den nuværende arealanvendelse vurderer, at der ikke er indsats over for forurening i området.

Det skal understreges at figur 3.1 udtrykker et øjebliksbillede der repræsenterer den nuværende arealanvendelse og at videre arbejde på ejendommene under alle omstændigheder vil kræve en dialog med myndighederne vedrørende risiko for forurening.

Figur 3.1: Nuværende forureningskortlægning. Kilde Miljøportalen.

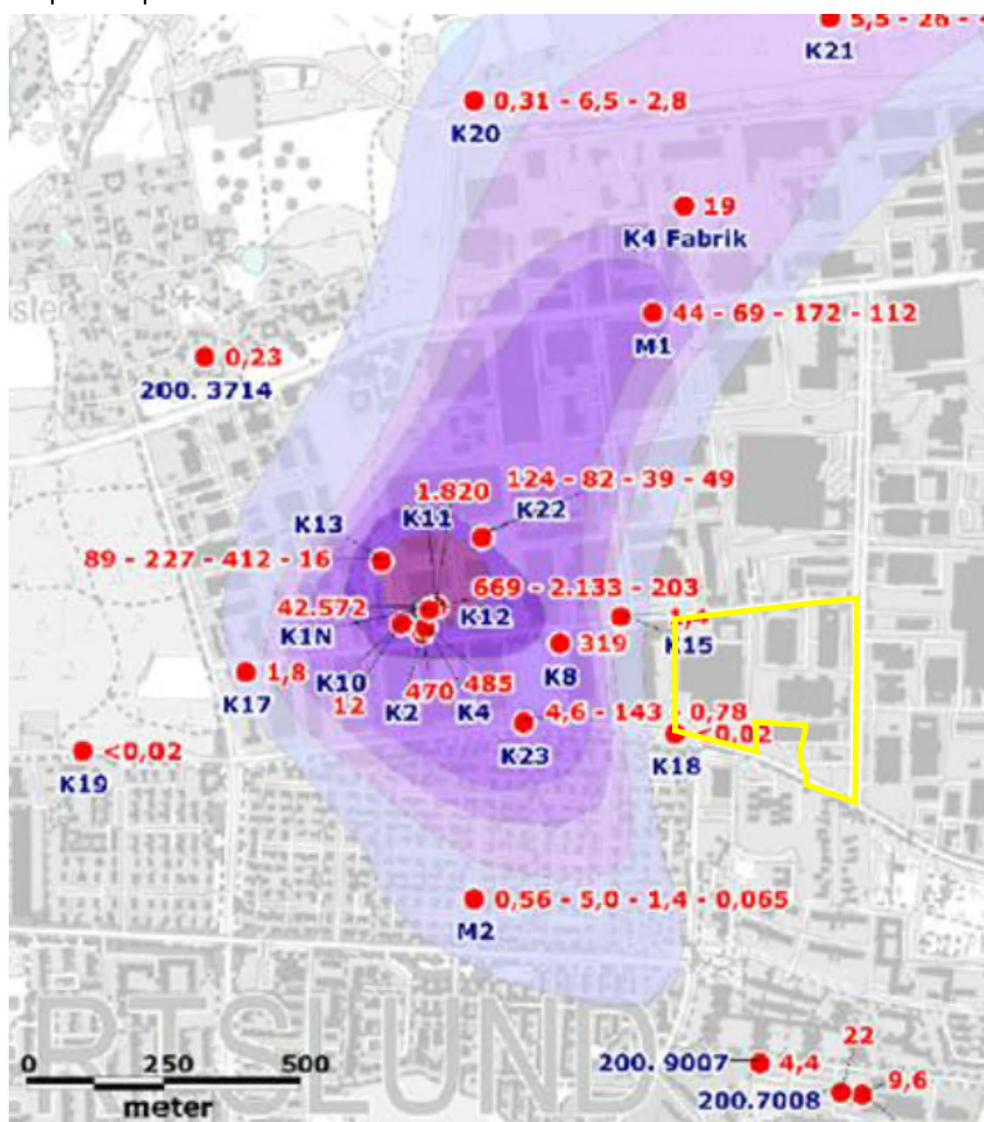
Forureningsfanen fra Naverland 26 har spredt sig i alle retninger fra kildegrunden, men største spredning ses i nordøstlig retning. På Figur 3.2 ses kort over fanen fra 2018 med angivelse af lokalplanområdets placering. Fanen er ca. 2 km lang og ligger mod vest ganske tæt på lokalplanområdet.

Figur 3.2. Kort over forureningsfanen fra Naverland 26 med angivelse af placering af lokalplanområdet (gul markering). Region Hovedstaden 2018.

Da data for udbredelsen af fanen således har nogle år på bagen, kan det ikke udelukkes at kunne påvirke projektområdet. Forholdet bør derfor vurderes i forbindelse med udarbejdelse senere byggeretsgivende lokalplaner.

Danske regioner forventer at oprense grundvandsforureningen fra Naverland 26 i perioden 2024 - 2030 (Danske Regioner, 2022).
