# SAVE - KORTLÆGNING OG REGISTRERING AF BEVARINGSVÆRDIER

## Bebyggede strukturer

| 165 | Albertslund Kommune | | |

| BBR NUMMER<br><b>BFE-nr.: 2125774</b> | ADRESSE<br><b>Naverland 2</b> | | |

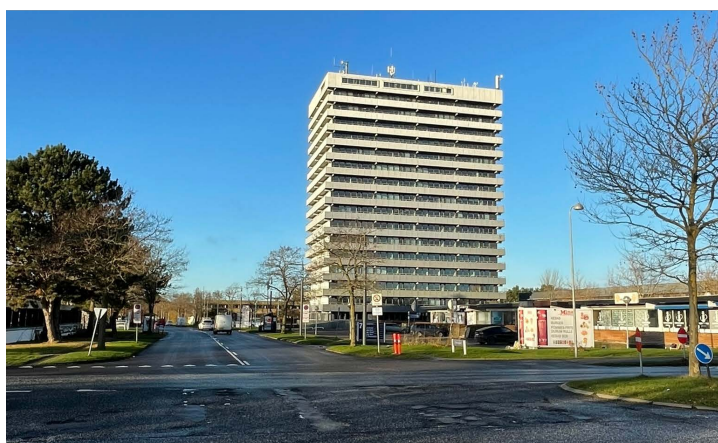
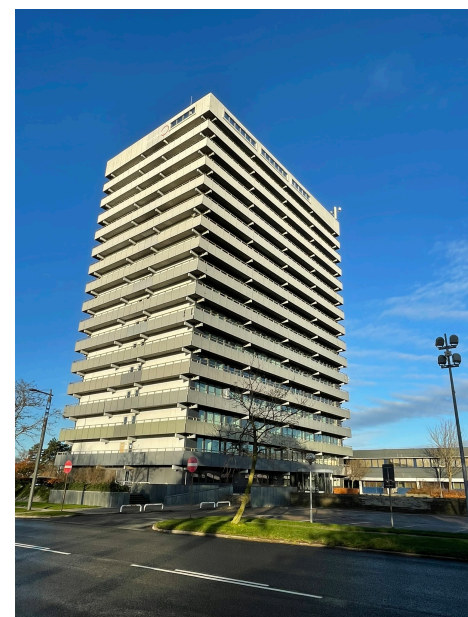
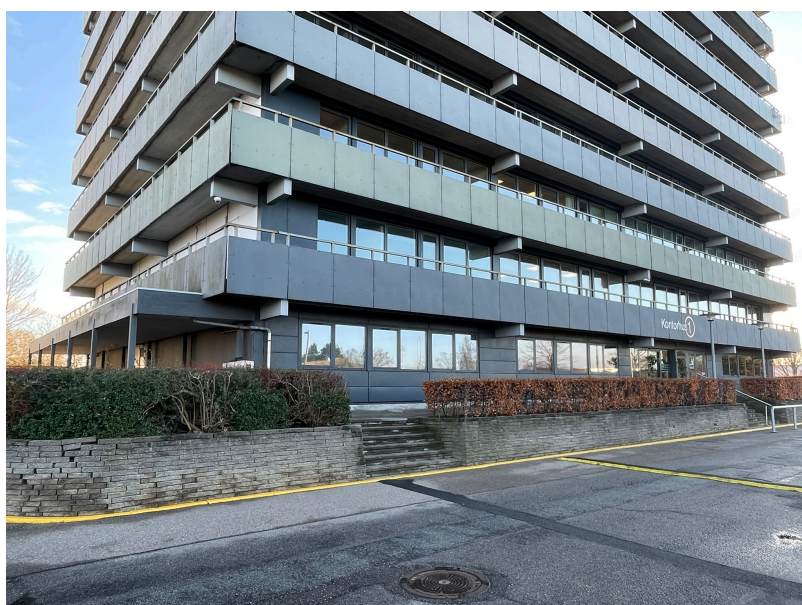
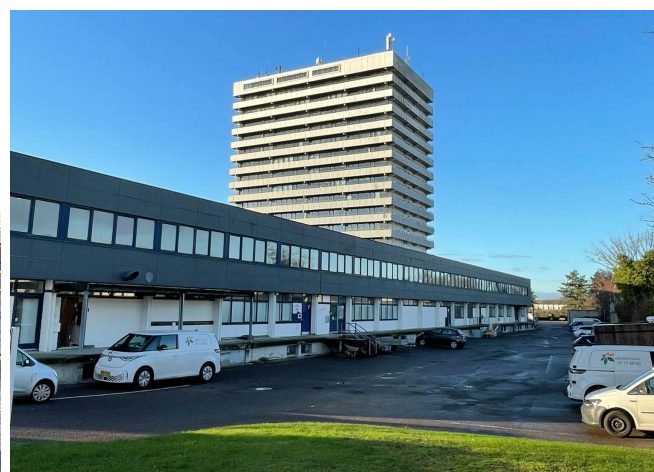
### 1. Kort over bebygget struktur

Naverland 2 er en bygning i 17 etager bygget i 1972. Grundformen er en rektangel på 910 m<sup>2</sup> der fremstår som lagdelte skiver sat oven på hinanden. Bygningen udgør i alt 10.855 m<sup>2</sup> etageareal (ekskl. Kælder).

De to bebyggelser hænger ikke fysisk sammen men har sammenfaldende træk, herunder at de begge er hævet på en plint og detaljeringen omkring hvordan svalegangene understøttes af betonbjælker går igen ved naboejendommens tag, hvor taget holdes oppe af betonbjælker, der er en del af vægge og søjler.

Konstruktionen er med bærende betonvægge, som afsluttes med, at en del af væggen stikker ud gennem facaden og får funktion som en bjælke der bærer svalegangene. Denne detalje udgør den primære synlige detaljering på facaderne. Udover denne, er det yderst begrænset hvad der er af detaljer på ejendommen - og selve bjælken har ikke nogen detaljering eller forfinet bearbejdning.

Svalegangenes værn består af kvadratiske glasfiberplader fra 1981 og over disse er der placeret et metalværn/håndliste. Der er ikke nogen særlig bearbejdning af håndlisten, der fremstår som galvaniserede firkantør. Svalegangens glasfiberplader fremstår i en mørkere gråtone end gavlfacadens eternitplader og de synlige dele af de støbte betonelementer, hvilket er med til at understrege den horisontale lagdeling.
