# UNDERSØGELSE FOR FLAGERMUS

Smedeland 7, 2600 Glostrup

**Rekvirent:** AG Gruppen  
**Dato:** 03. oktober 2025  
**DMR-sagsnr.:** 2024-3454

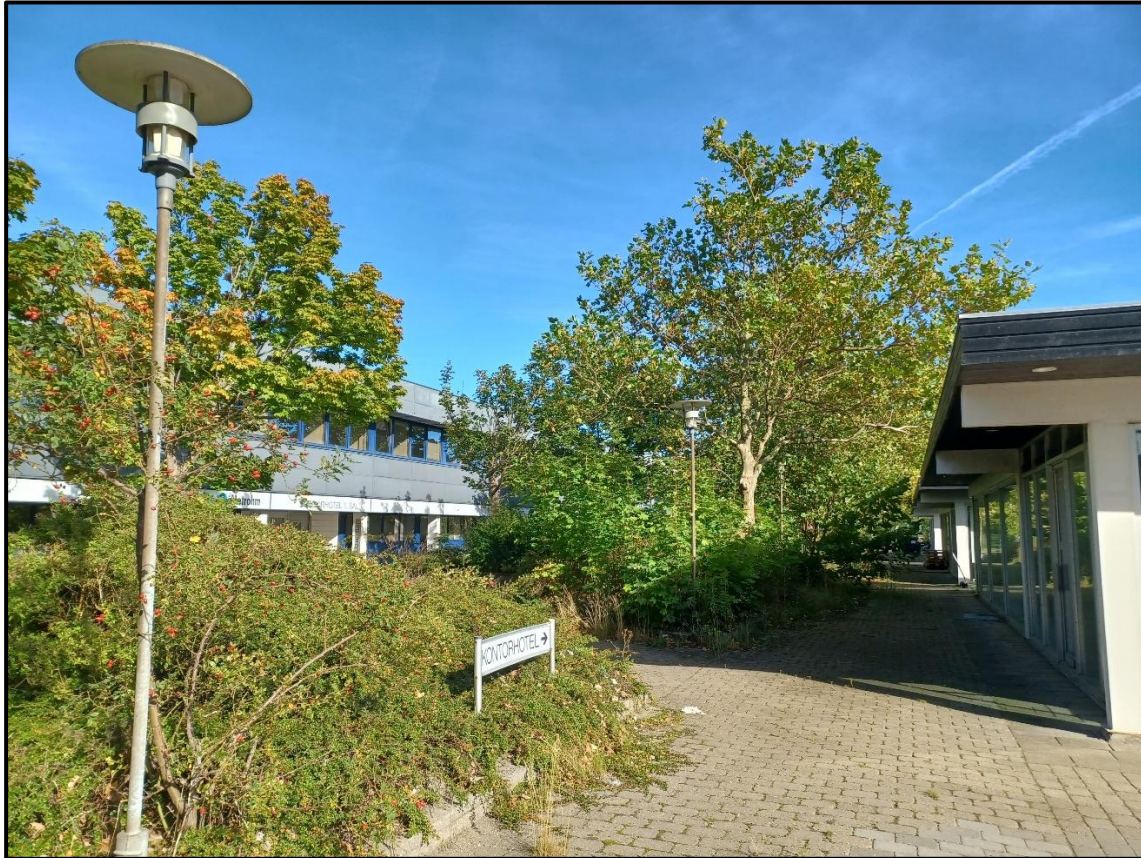
På ejendommen er der én større bygning, samt tre mindre bygninger, som alle er med fladt tag (figur 2 og 3). De tre mindre bygninger fremstår tætte og har alle en meters udhæng på facaderne, hvor der er monteret profilbrædder (figur 4). I overgangen mellem profilbrædderne og facade er der mindre sprækker med potentiale for adgang for flagermus (figur 5).

**Figur 2:** Bygningerne mod vest. Kontorbygningen ses t.v. og restaurationsbygningerne ses t.h. © DMR A/S

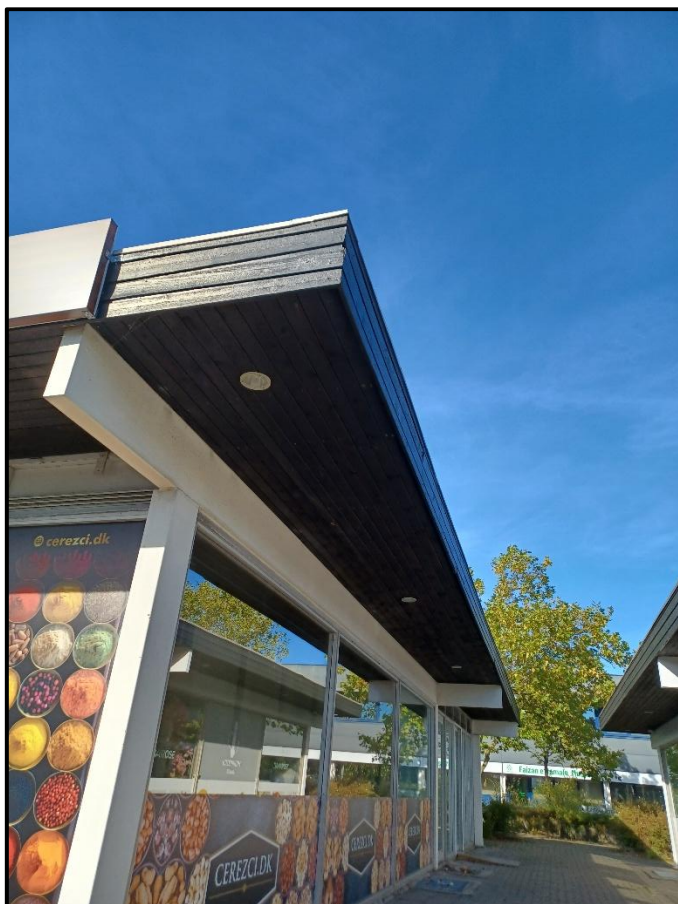
**Figur 3:** Fladt tag på de mindre bygninger. © DMR A/S

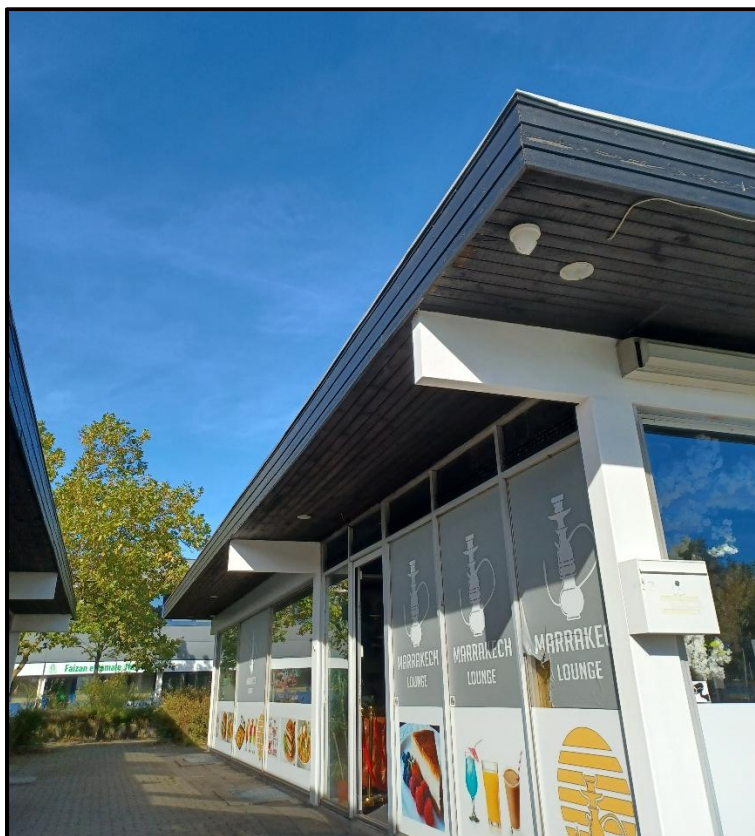
**Figur 4:** Udhæng på facaderne på de mindre bygninger. © DMR A/S

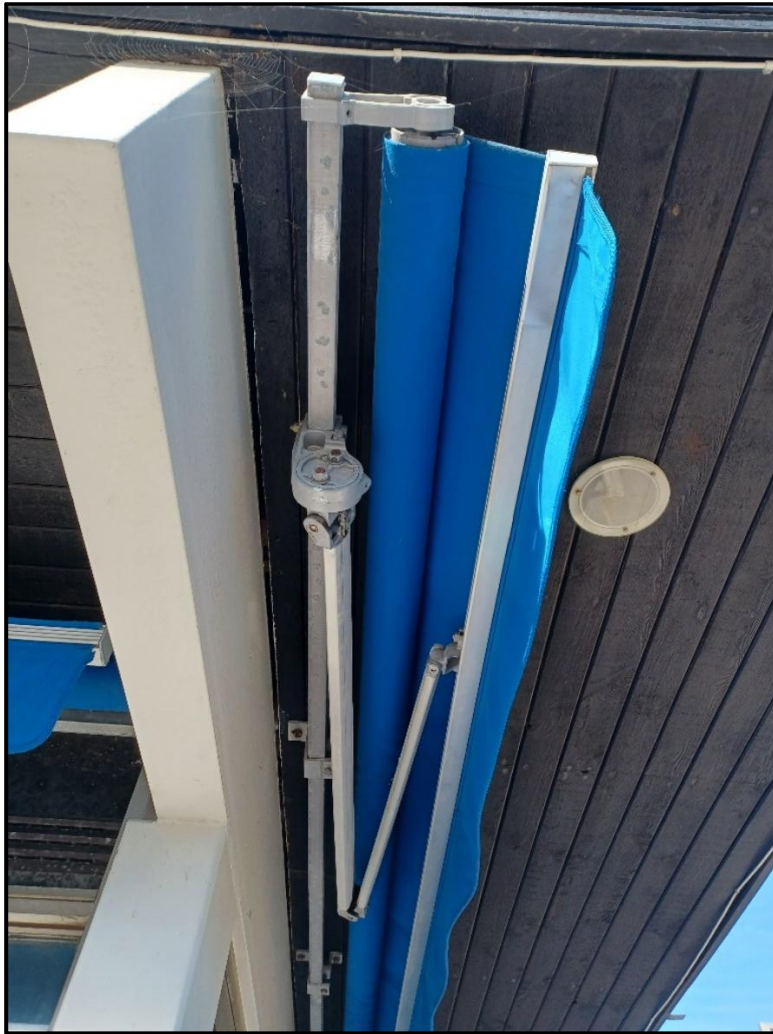
Men det vurderes at sprækkerne ikke er egnede som levested eller opholdssted for flagermus, da sprækkerne overvejende er mindre end 1 cm og da temperatursvingningerne i konstruktionen vil være for store. Der er ingen loftrum i bygningerne. De mindre bygninger er derfor kun besigtiget udvendigt. Brugere af bygningerne har ikke observeret flagermus indendørs.

**Figur 5:** Sprækker i udhængets konstruktion. © DMR A/S

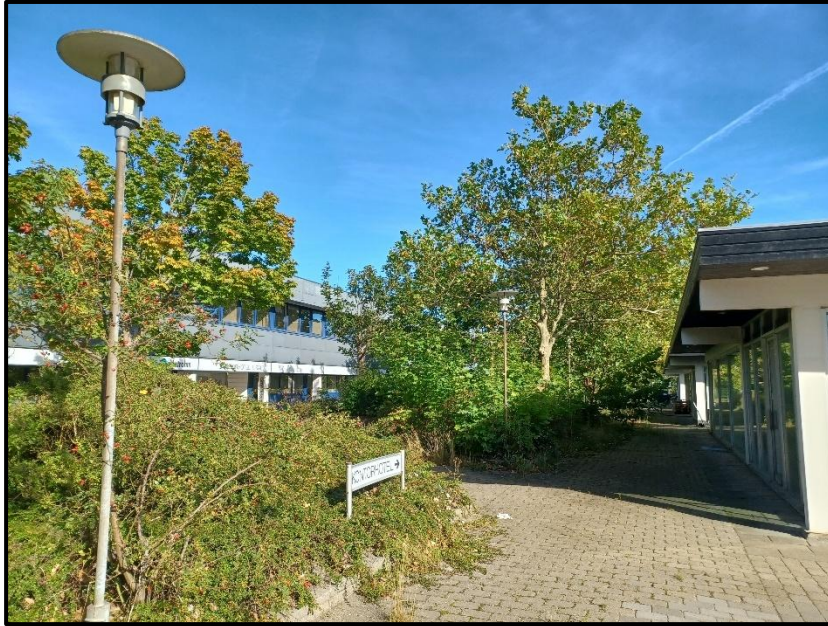
Mellem kontorbygningen og de tre mindre bygninger er der en række af yngre træer og buske (figur 6). Rækken af træer og buske fremstår en smule tilgroet.

**Figur 6:** Træbevoksning imellem kontorbygning og mindre bygninger. © DMR A/S

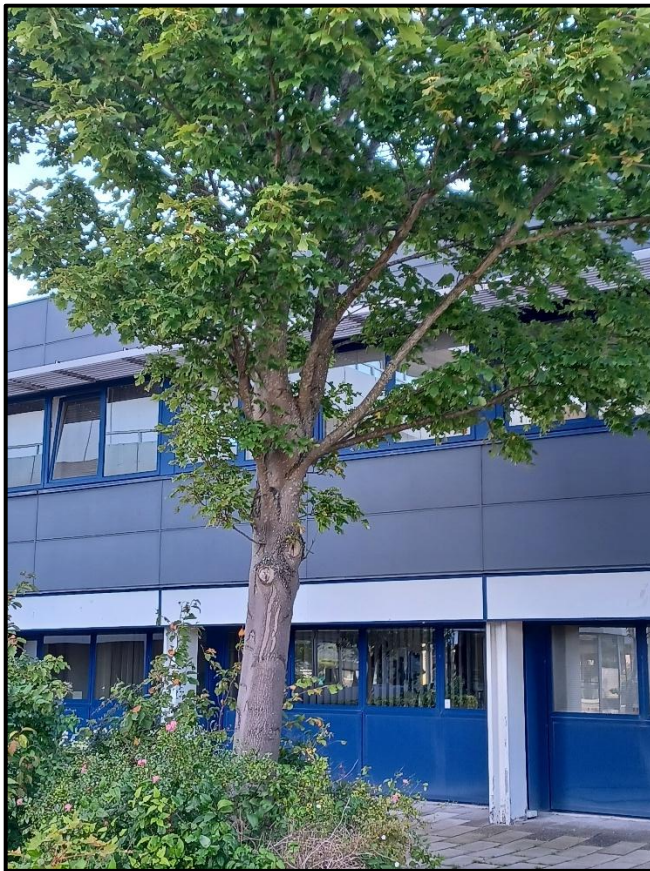
Der er et enkelt træ på grunden som har en diameter på ca. 40 cm, som erfaringsmæssigt er den størrelse træer, som er nødvendige for at være leve- eller rastested for flagermus (figur 7). De resterende træer har alle en diameter på under 40 cm. Nogle af træerne har gamle beskæringssår, dog er disse for unge til at give egnede hulheder til flagermus (figur 8). De resterende træer har ikke synlige hulheder eller sprækker, som kunne være potentielle levesteder for flagermus. Yderlige information om træerne findes i fagnotat om træer /5/.

**Figur 8:** Mindre træ på grunden med gamle beskæringssår, dog uden synlige hulheder eller sprækker. © DMR A/S
