# Borgager (B)

Beskrivelse af busstoppestedet og området

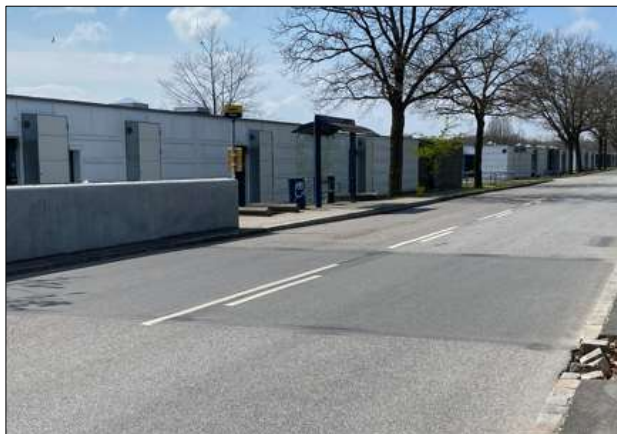
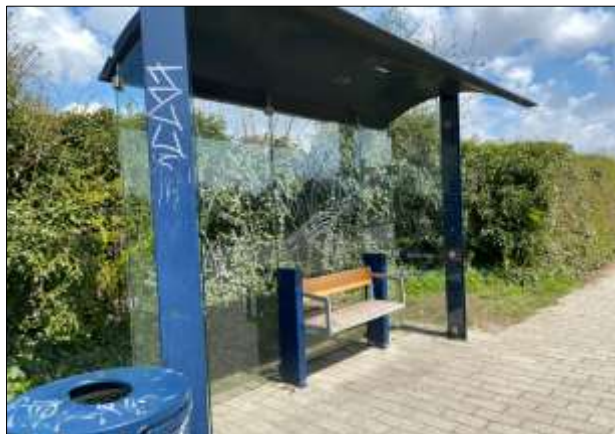
Figur 2: Egelundsvej, Borgager B, hhv. sydligt og nordligt busstoppested

Ved begge busstoppesteder holder bussen ved kantstenen, når man stiger ind eller ud. Der er busperroner med læskærm og bæk, hvor man kan sidde og vente på bussen. Der er også en affaldsbeholder ved hvert busstoppested.

Begge busstoppesteder har et busskilt med faste køreplaner.

Der er en lysmast ved det nordlige busstoppested, men ikke ved det sydlige.

Når man går fra Vestcentret og hen til det sydlige busstoppested, er der monteret en gangbro på siden af tunnelkonstruktionen, så man kan gå i samme plan og ikke skal ned i tunnel og op igen. Gangbroen er belagt med et gummiunderlag af ældre dato.

For at krydse Egelundsvej, når man skal hen til bussen eller hjem igen, eller til Vestcentret, skal man gå via trapper og gennem en tunnel under vejen. Alternativt kan man gå op til krydset med Herstedvestervej, hvor der er fodgængerfelt med signalregulering. Der er lidt over 100 m hen til krydset.

Der er i dag busskilt med fast køreplan. Der er et ønske om et nedtællingsur ved begge busstoppesteder, så man kan følge med i, hvornår bussen ankommer og gøre sig klar til indstigning.

Der er ønske om en lysmast ved det sydlige busstoppested. I dag er der ikke noget lys, hvilket gør det utrygt at stå og vente om aftenen.

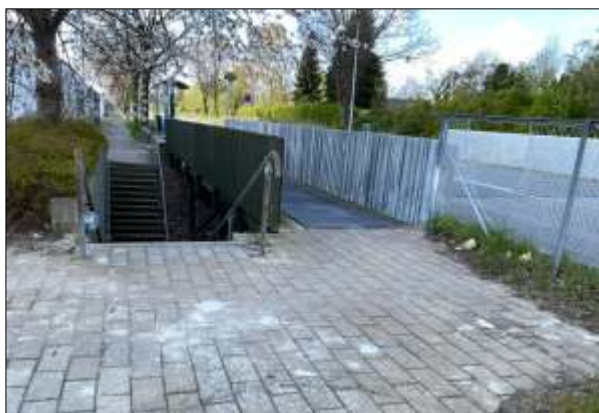
Gangbroen, som er koblet til tunnelkonstruktionen, har en rigtig god funktion, da man herved kan undgå trapperne mellem Vestcentret og busstoppestedet. Men der ligger i dag et gummiunderlag af ældre dato, som desværre er blevet bølget og ujævnt, og så er det blevet svært at gå på. Det vil hjælpe dårligt gående, hvis det bliver udskiftet med et jævnt, fast og skridsikkert underlag.

Herunder ses gangbroen, som er monteret på tunnelkonstruktionen, og som har et ujævnt gummiunderlag. Derudover ses trådhegnet, som står i græsset mellem fortov og vej.

Figur 3: Til venstre ses gangbroen, som er monteret på tunnelkonstruktionen. Til højre ses trådhegnet som står, så man ikke kan krydse vejen som fodgænger på dette sted

| Udfordring | Problem | Løsning | Prisoverslag |
|---|---|---|---|
| <b>B3</b> | Ujævnt underlag på gangbro | Gummilaget udskiftes til en nyere type | 11.000 |

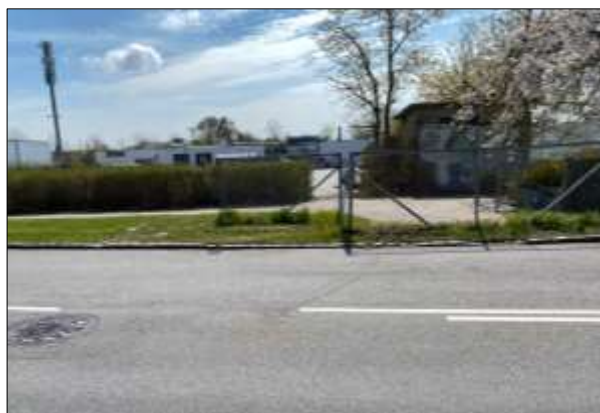
Derudover er der opsat et trådhegn i græsset mellem fortovet og vejen i den sydlige side. Hvis man vælger at krydse vejen i stedet for at gå via trapper og tunnel, bliver man stoppet af hegnet. Der ønskes om at få fjernet hegnet, så det bliver muligt at komme over på den anden side uden at skulle gå via trapperne under vejen. Der kan fx sættes pullerter i stedet, så det stadig ikke er muligt at køre ind for bilister.

| Udfordring | Problem | Løsning | Prisoverslag |
|---|---|---|---|
| <b>B2</b> | Hegn i skillerabat | Hegn fjernes | 3.000 |
