# Vegavænget (V)

Beskrivelse af busstoppestedet og området

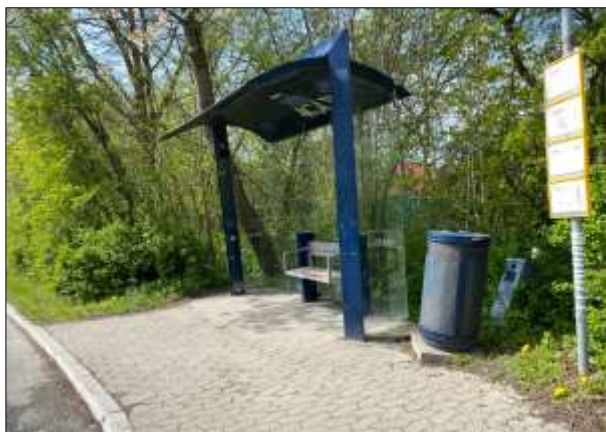
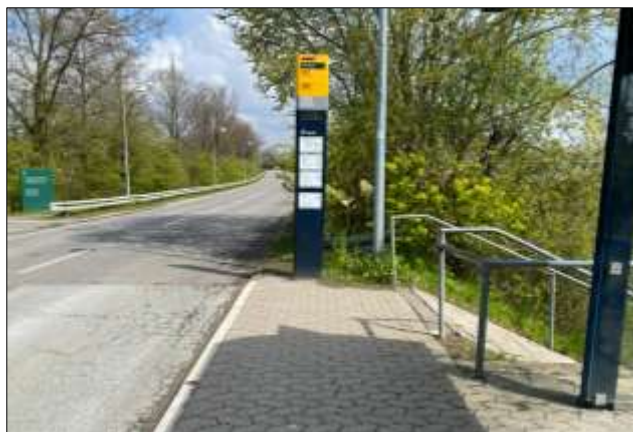
Figur 2: Kærmosevej, Vegavænget V, hhv. vestligt og østligt busstoppested

Ved det vestlige busstoppested har bussen en buslomme, som den kører ind og holder i. Ved det østlige busstoppested holder bussen langs vejen, når dørene åbnes og passagererne går ind eller ud. På begge busperroner er der en læskærm med en bæk, hvor man kan sidde og vente på bussen. Begge busstoppesteder er også udstyret med skraldespand.

Ved det østlige busstoppested er der opsat en busstander med køreplaner og elektronisk nedtællingsur, så man kan se, hvor lang tid der går, før bussen kommer. Ved det vestlige busstoppested er der et buskilt med faste køreplaner påmonteret.

Der er lysmaster ved begge busstoppesteder.

For at krydse Kærmosevej, når man skal hen til bussen eller hjem igen, skal man gå via trapper gennem en tunnel under vejen.

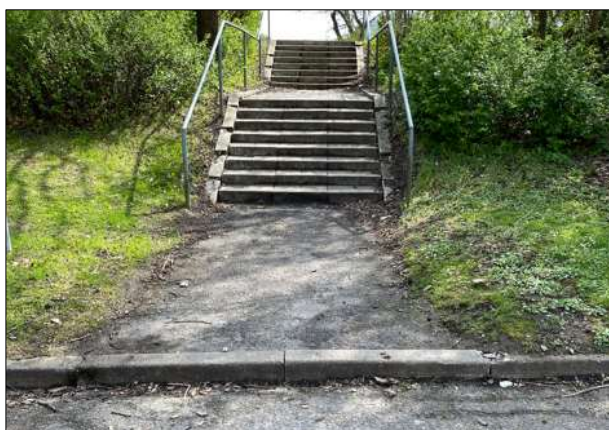
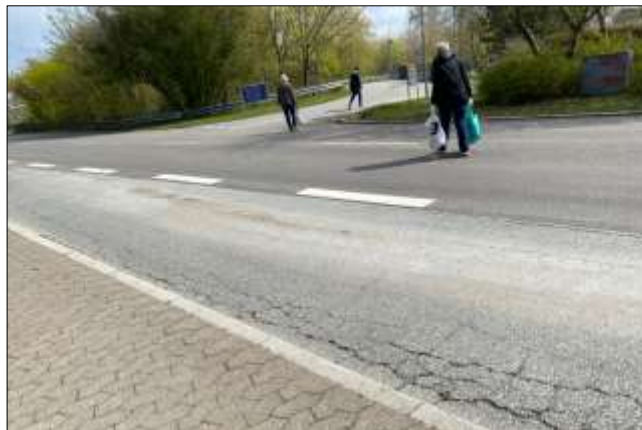
Figur 3: Til venstre ses trappen op til busstoppestedet fra Hyldebjerg. Til højre ses folk, som lige er stået af bussen, gå over Kærbovej

Mange af de ældre borgere i nærområdet oplever, at det er svært at gå op og ned ad trapperne for at krydse Kærmosevej.

Generelt er trapper svære at gå på, hvis man er dårligt gående, og især for rollatorbrugere er det en umulig opgave at komme op eller ned ad trapperne. Flere af de ældre i området ønsker en fodgængerkrydsning over Kærmosevej, så man ikke skal under vejen via tunnelen.

Derudover har adgangsvejen via Hyldebjergvej op til det vestlige busstoppested en del forhindringer i form af ujævnt underlag og kantstensopspring frem til trappen. Se billede på næste side.

På næste side ses det sidste stykke af adgangsvejen fra Hyldebjergvej med et højt kantstensopspring inden trappen. På det andet billede kan man se buspassagerer, som lige er stået af bussen, krydse vejen i stedet for at gå under via tunnelen.

| Udfordring | Problem | Løsning | Prisoverslag |
|---|---|---|---|
| V1 | Trapper<br>Manglende fodgængerkrydsning | Der skal i første omgang laves en arbejdstegning | 35.000 |
| V5 | Adgangsvej fra Hyldebjerg | Der skal i første omgang laves en arbejdstegning | 35.000 |
