# Tranehusene (T)

Beskrivelse af busstoppestedet og området

### Udfordringer ved busstoppestedet Tranehusene

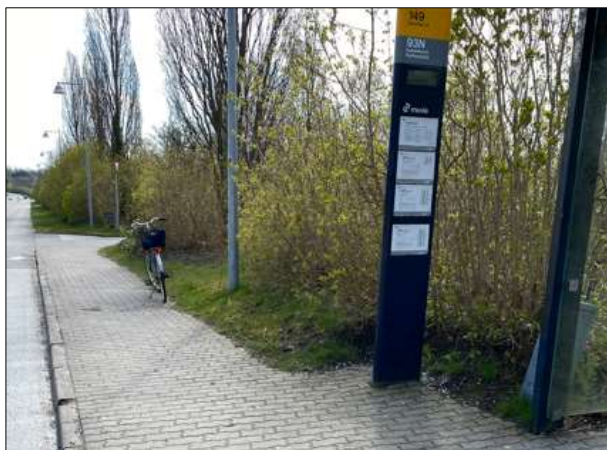
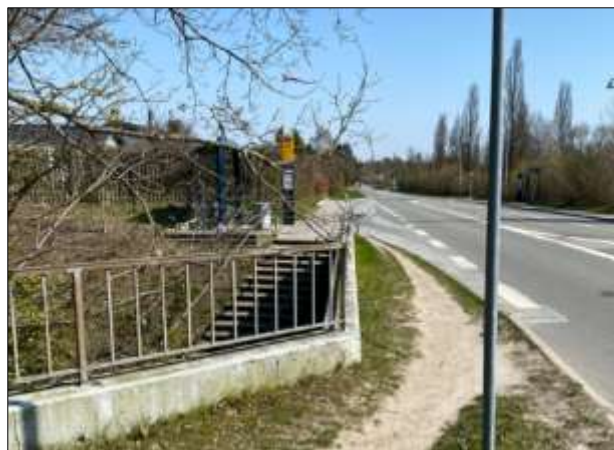
Bussen skal køre ind i en buslomme for at komme ind og holde ved busperronen ved de to busstoppesteder. På busperronen er der en læskærm med en bæk, hvor man kan sidde og vente på bussen. Derudover har begge busstoppesteder skraldespand og busstander, hvor bussernes køreplaner står. På det sydlige busstoppested har busstanderen et nedtællingsur, så man kan se, hvor lang tid der går, før bussen kommer. Ved det sydlige busstoppested er der også en lysmast.

Figur 2: Trippendalsvej, Tranehusene T, hhv. sydligt og nordligt busstoppested

Særligt det at færdes på trapper er nævnt af de ældre borgere som en udfordring ved dette busstoppested, da det for mange er svært at gå op og ned ad trapperne. Der er enkelte trin op til det nordlige busstoppested, som er ujævne.

Der er flere udfordringer ved det nordlige busstoppested. Man kan ikke sidde på bænken og holde øje med om bussen kommer, og man næsten skal helt ud på busperronen for at se den. Det gør, at chaufføren i bussen heller ikke kan se, om der står nogle og venter. Passagererne kan derfor risikere, at bussen kører forbi, hvis chaufføren ikke kan se dem.

Der er ikke noget lys ved det nordlige busstoppested. Det kan være utrygt at stå og vente på bussen om aftenen.

| Udfordring | Problem | Løsning | Prisoverslag |
|---|---|---|---|
| T3 | Ujævne trin på nordlig trappe | Udskiftning af belægningssten | 80.000 |
| T4 | Dårligt udsyn mod bussen fra busstoppested | Opsætning af nedtællingsur | 70.000 |
| T5 | Manglende belysning ved nordligt busstop | Opsætning af belysningsmast | 106.000 |
| T6 | Nedtællingsur mangler i nordlig busstander | Nedtællingsur på standen | Se T4 |

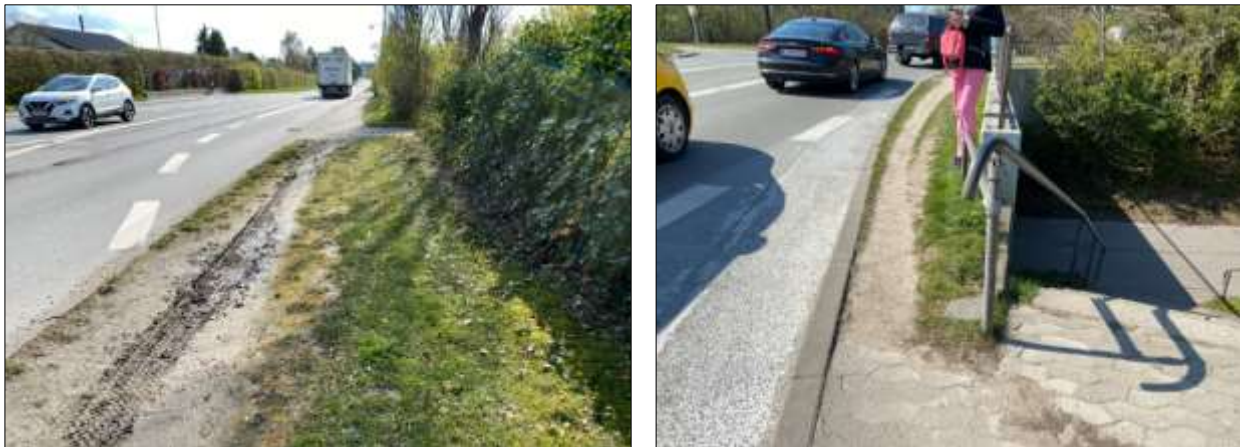
Der er en græsrabat langs både Trippendalsvej og Kærmosevej, hvor der er en trampesti. Det viser, at fodgængerne går langs de to veje, som er etableret uden fortov, i stedet for at benytte trapper og tunnel. Det er dog meget ujævnt at gå i græsrabatten, og hvis man er dårligt gående, kan det være en barriere. Der ønskes om et fortov langs de to veje, så man slipper for trapper og tunnel.

En anden udfordring ved at gå i græsrabatten er, at rabatten er meget smal, næsten ikke-eksisterende langs Trippendalsvej mellem Kærmosevej og det nordlige busstoppested. Her er man næsten nødt til at gå på buslommens kørebane - især hvis man går med rollator.

På næste side ses trampestien langs Trippendalsvej mellem Kærmosevej og det sydlige busstoppested. Det er tydeligt, at mange fodgængere undgår trapperne og tunnelen. På billedet kan man også se et spor i rabatten fra et stort køretøj.

På det andet billede ses den smalle gangbane hen til det nordlige busstoppested.

Figur 3: Til venstre ses trampesti hen mod det sydlige busstoppested. Til højre ses den smalle græsribat ved det nordlige busstoppested

| Udfordring | Problem | Løsning | Prisoverslag |
|---|---|---|---|
| T7 | Smal græsribat langs Trippendalsvej | Der skal i første omgang laves en arbejdstegning | 35.000 |
