# Bevaringsværdier Albertslund Centrum Albertslund Kommune 2021

Denne rapport er udarbejdet på baggrund af en registrering af Albertslund Centrum i Albertslund gennemført april-maj 2021.

Registreringen er foretaget for Albertslund Kommune af Center for Byggningsbevaring /WSP v. arkitekter MAA Anne Lindegaard og Dorthe Bendtsen.

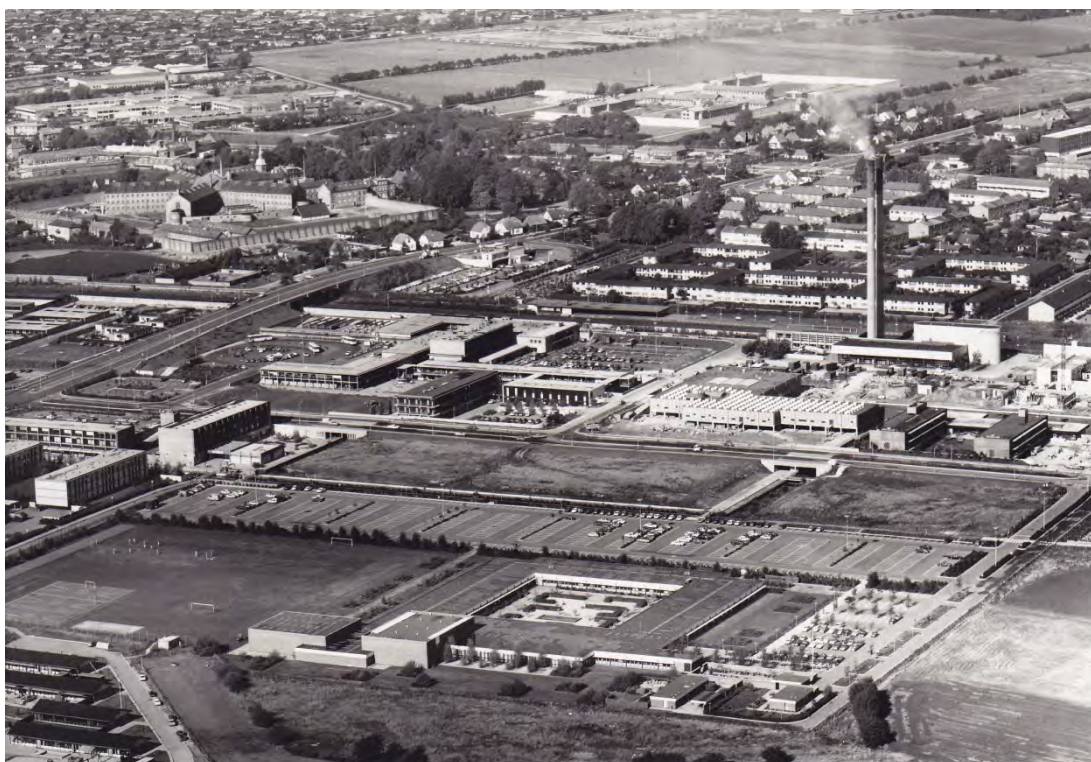
*Luftfotoet fra 1975 viser anlægget set fra sydøst. Billedet viser nogle af de karaktertræk, der også i dag udgør de bærende bevaringsværdier for området som helhed, f.eks. den menneskelige skala, variation i bygningernes højder og placering, den retvinklede plan og skorstenene fra varmeværket som fixpunkt. Arkivfoto B2706, Lokalhistorisk Samling Albertslund. Fotograf ukendt.*

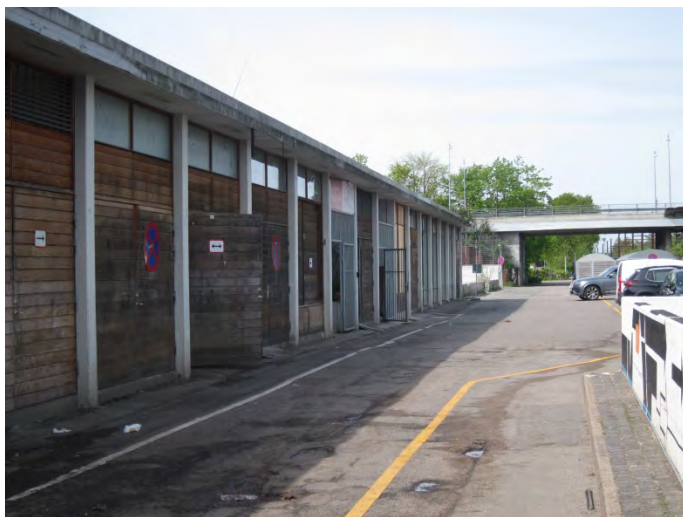
*Den nordligste bygning omkring Stationstorvet har en tydelig bagside, der danner ryg – eller 'bymur' – omkring bebyggelsen. Den fremstår kun i én etage, hvor der mod torvet er to – så var det lettere at bringe varer til lagerlokalerne på første sal.*

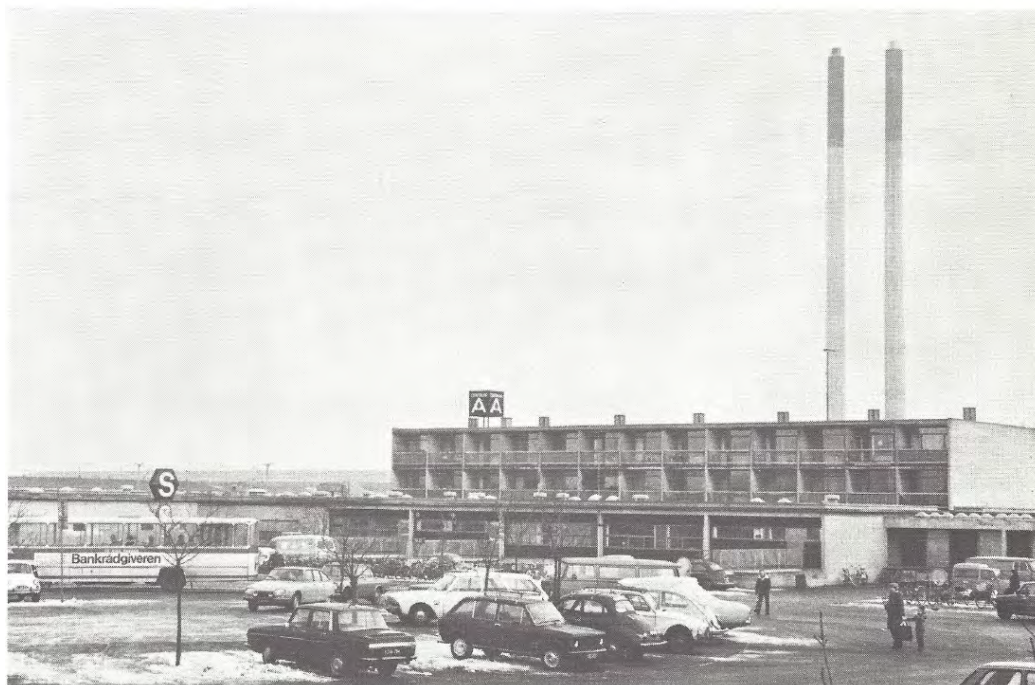
*Historisk foto fra 1977. Albertslund Centrum set fra vest mod øst hen over parkeringsplads og busholdeplads (i dag parkeringspladsen ved Kvickly) mod Albertslund Centrums bygninger. I baggrunden ses de to øverste etager af den fire etager høje bygning langs butiksgaden og foran den ses den øverste etage af de vestlige toetages bygninger – så kunne man let levere varer til førstesal uden at forstyrre fodgængerområdet inde i selve centeret. Arkivfoto B2571, Lokalhistorisk Samling Albertslund. Fotograf ukendt.*

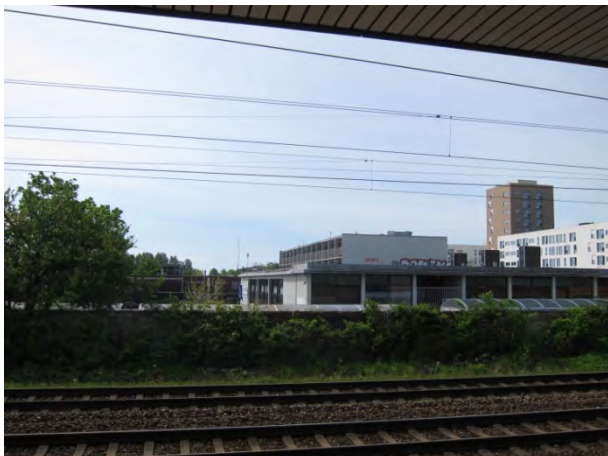
*Albertslund Centrum set fra perronen på S-togsstationen mod sydvest. Hvis man kender bebyggelsen, kan man godt se den i kraft af den fireetages bygning, men det er primært bagsiden, man ser, og det nyere byggeri i baggrunden med sundhedshuset og Kvickly, der dominerer.*

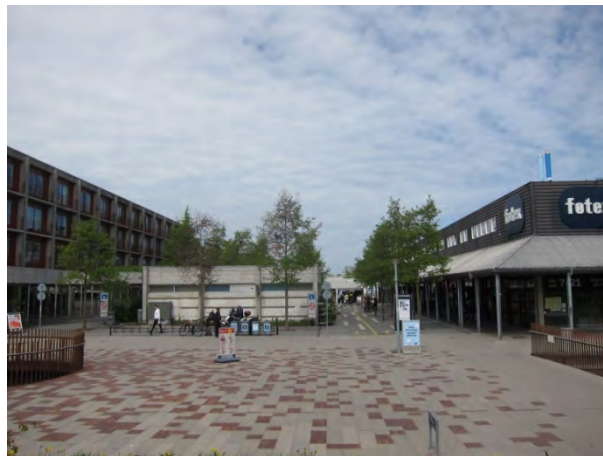
*Albertslund Centrum set fra syd fra Kanaltorvet – eller rettere ikke set, for man ser kun tunnelen, der fører ind til Albertslund Centrum, og ikke bygningerne selv. Varmeværkets/forbrændingens to skorstenene ses bag Føtex.*

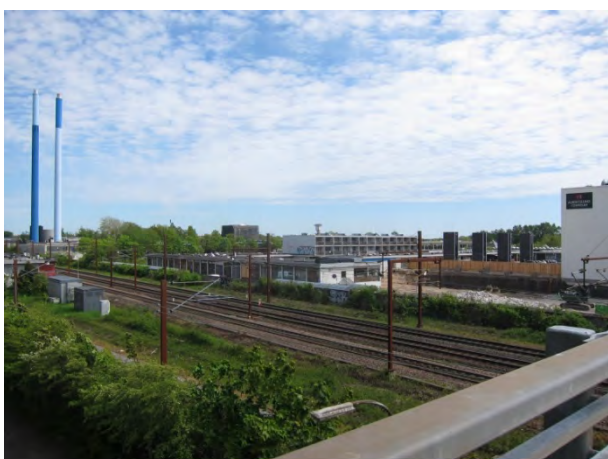
*Albertslund Centrum set mod øst fra Albertslundvej på den vestlige jernbanebro. Også herfra er det den fireetages bygning, der ses tydeligst, mens skorstenene står som tydelige fixpunkter. Musikteatret og kirketårnet fra Opstandelseskirken anes også.*

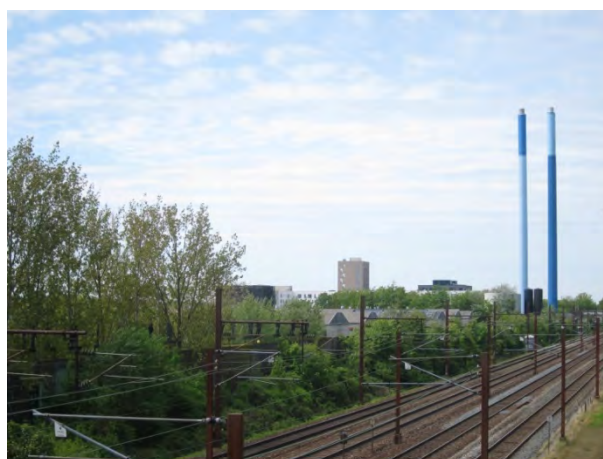
*Albertslund Centrum set mod vest fra Vallensbæk Torvevej på den østlige jernbanebro. Igen er skorstenene tydelige fixpunkter lige som tårnet ved sundhedshuset i baggrunden, mens Albertslund Centrum ikke er synlig.*

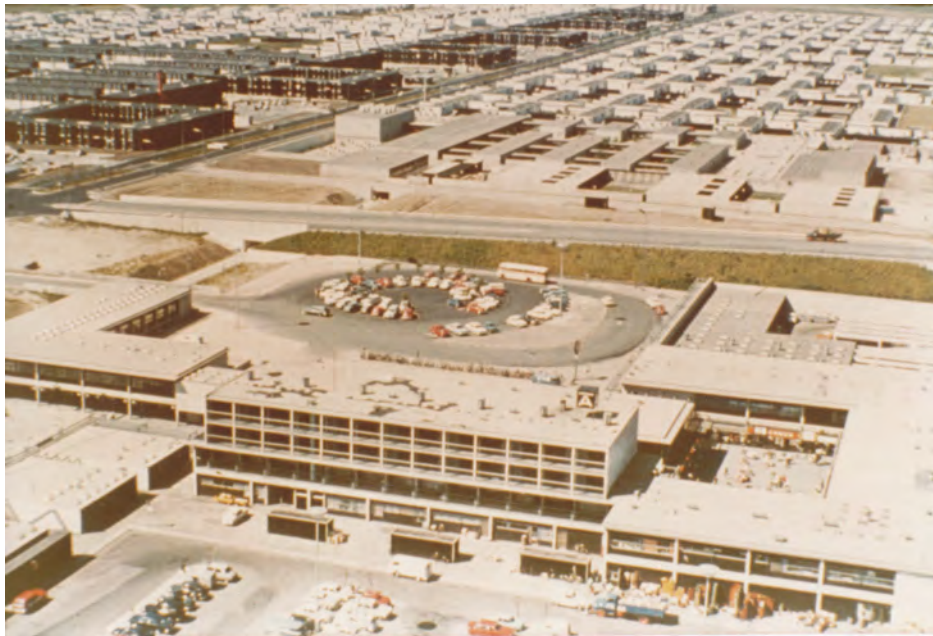
*Historisk foto med afsnit 1 og 2 set fra øst. Helt til venstre ses de enetages pavilloner, før de i 1968 får en etage bygget ovenpå. Albertslund Syd ses i baggrunden. Arkivfoto B2565, Lokalthistorisk Samling Albertslund. Fotograf ukendt.*

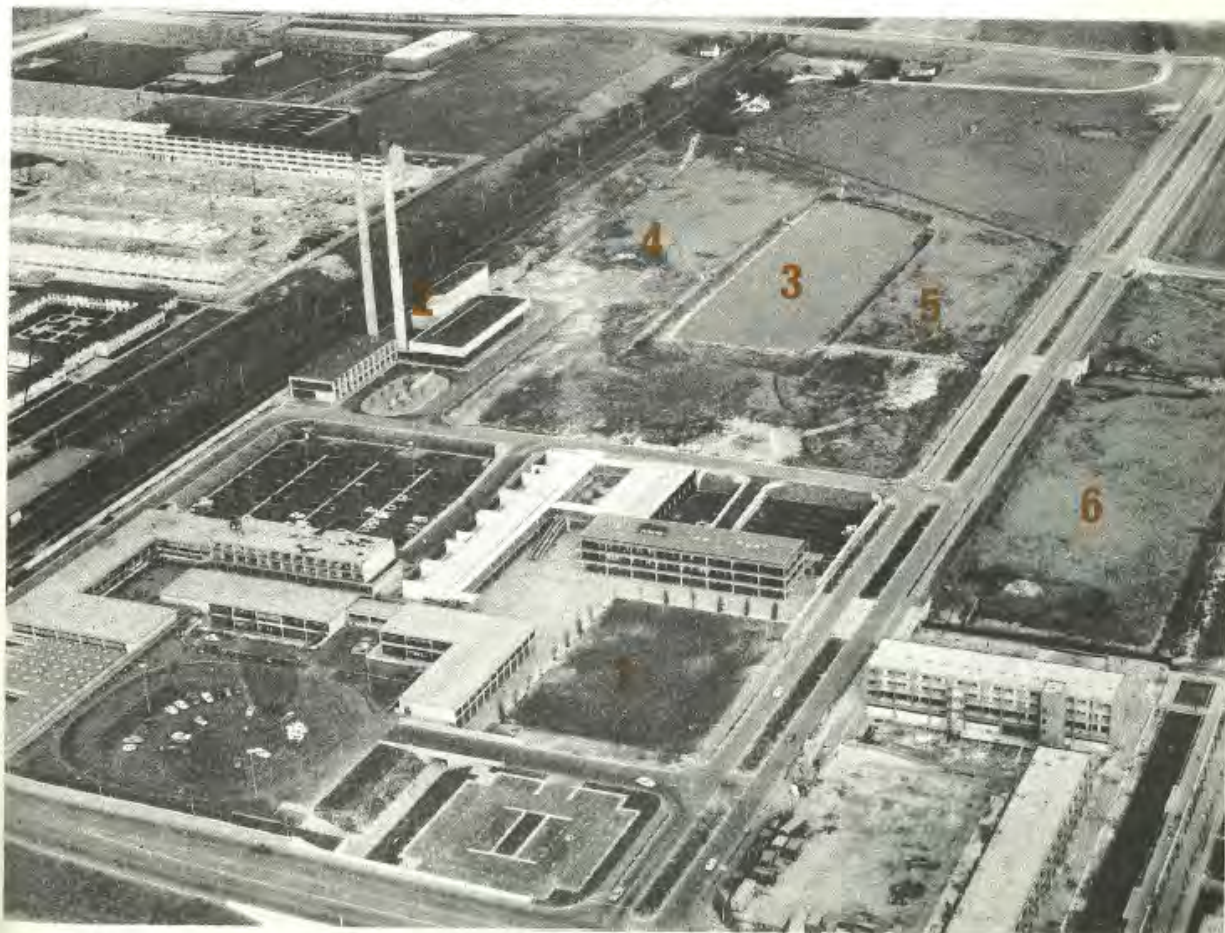
*Albertslund Centrum er bygget, mens hverken Albertslundhuset, rådhuset, kollegiet eller Albo er opført endnu. Nummer 1 er posthusgrunden, hvor posthuset bliver opført i midten af 1980'erne. Illustration fra publikationen: Kommunalbestyrelsen i Herstederne: Albertslund 1966-70, Herstedernes Kommune, 1970.*

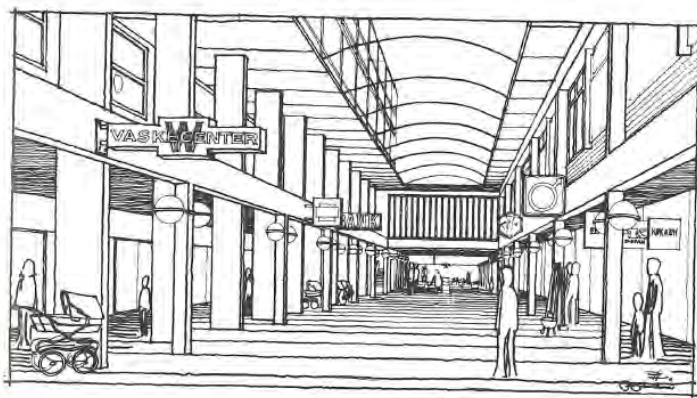
Arkitekt Erik Friehlings forslag fra 1975 til overdækning af Stationstorvet.  
Stationstorvet er første etape af Albertslund Centrum, som blev indviet i 1965. Dengang mente man, at byens centrum skulle være et byområde med forskellige bygninger, gædgader og torve. Bycenteret burde ikke være overdækket som et stort varehus.  
Men da store, overdækkede indkøbscentre er blevet populære i andre kommuner, har det gentagne gange været diskuteret, om Albertslund Centrum kunne overdækkes. Der er givetvis store tekniske og økonomiske problemer ved en sådan overdækning, men ikke mindst er det vanskeligt at finde arkitektoniske og miljøvenlige løsninger.  
I 1975 blev planen opgivet, men diskussionen lever stadig.

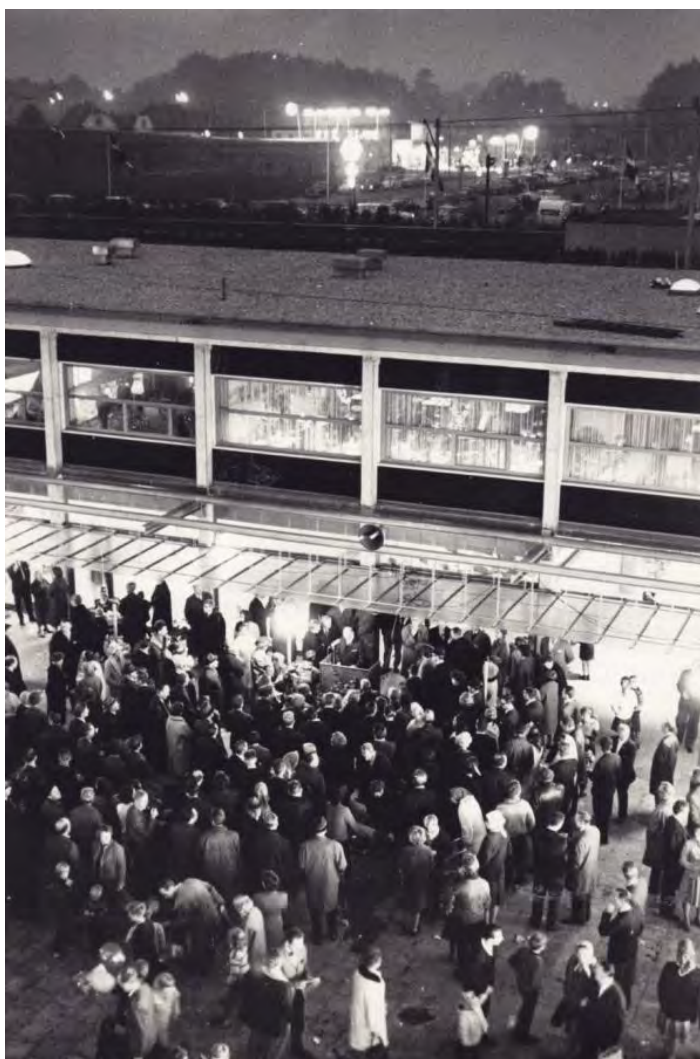
*Historisk foto fra indvielsen af Albertslund Centrum i 1965, Stationstorvet. Her taler handelsminister L.P. Jensen ved indvielsen af centeret. Bemærk baldakinen eller pergolaen af glas, som gik igen i bebyggelsen, så man kunne gå tørskoet enten i kolonnaderne eller under baldakinerne. Arkivfoto B2560, Lokalthistorisk Samling Albertslund. Fotograf ukendt.*

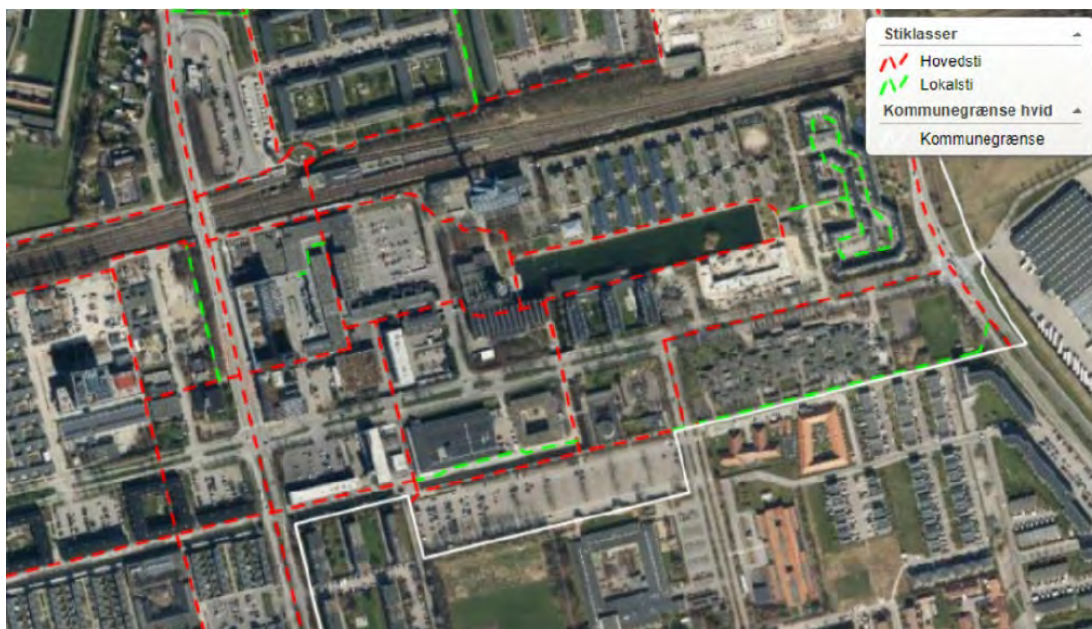
*Kort/luftfoto udleveret fra Albertslund Kommune. Både de røde og de grønne stiplede linjer er stier til blød trafik, og det er tydeligt, at området er bundet godt sammen med et omfattende stisystem.*

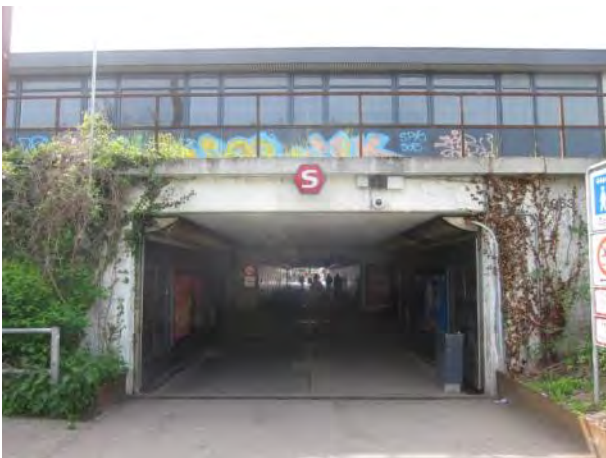
*Kontrasten mellem at bevæge sig i lave og smalle tunneler og dernæst komme ud under åben himmel med masser af plads skaber variation, lige som det pirrer til nysgerrigheden, at man kan se, at der foregår noget i den anden ende af tunnelen, man får lyst til at opdage. Tv. tunnelen, der giver adgang til S-togsperronerne med kig mod syd til Stationstorvet.*

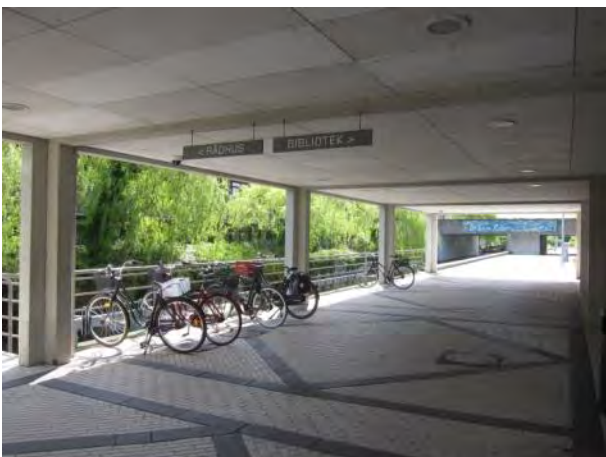
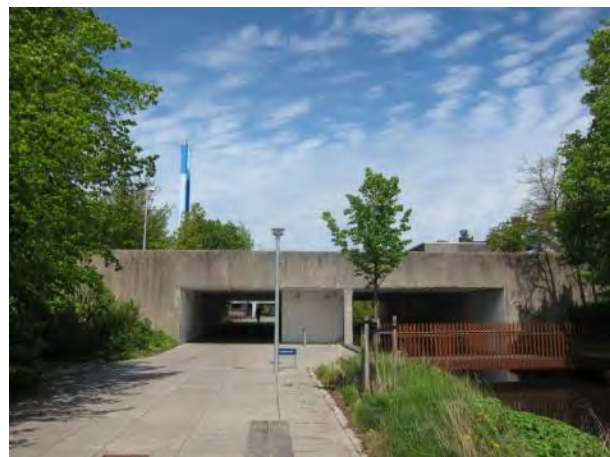
*Tunnel og kanal under Nordmarks Alle – tv. set mod syd og th. set mod nord. Der er kig igennem, så man fornemmer, at der er noget interessant på den anden side. Der er gjort noget særligt ud af det med kunstnerisk udsmykning såvel på de udvendige vægflader som inde i tunnelen (særlig belysning – ses ikke på disse fotos).*

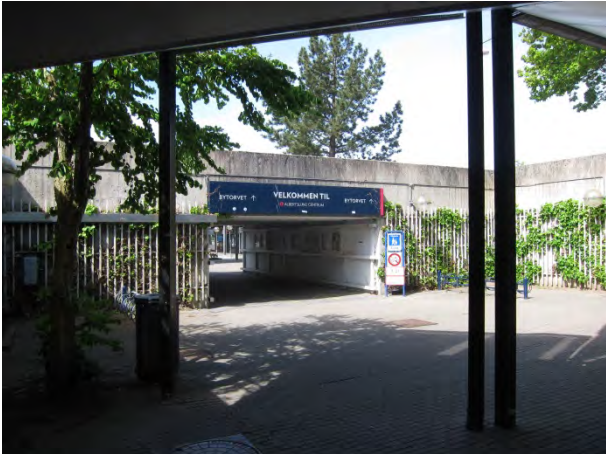
*Tunnelen under Vognporten set fra pladsen foran Musikteatret mod vest til gennemgangen til Albertslund Centrum.*

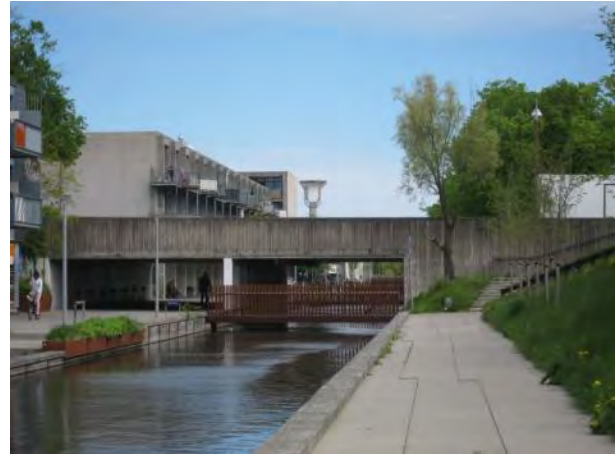
*Fodgængertunnel og kanal er ført under Albertslundvej mod syd ved Albertslund Syds østlige grænse.*

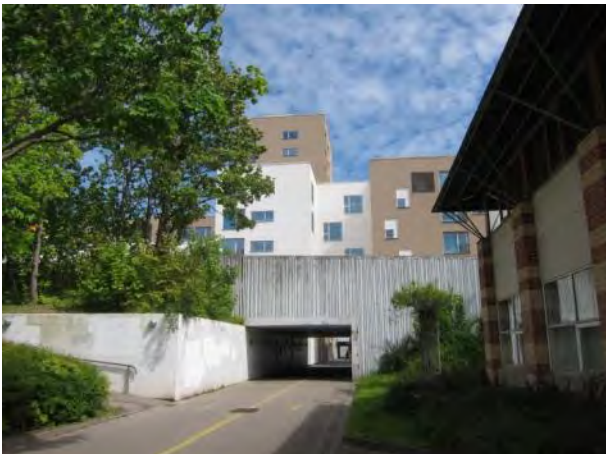
*Den nyere bebyggelse omkring Sundhedshuset ses mod øst bag tunnelen, der fører under Albertslundvej. Stien forbinder Albertslund Centrum med Albertslund Syd øst-vest. En trappe/rampe til venstre forbinder de forskellige niveauer.*

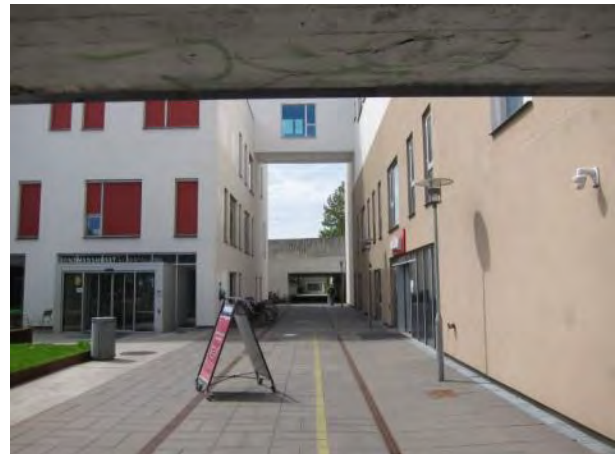
*Kig mod vest fra tunnelen, der fører under overgangen til Kvikly's parkeringsplads (Stationsporten), mod vest og til tunnelen under Albertslundvej og videre mod Albertslund Syd. Sundhedshuset og Kvikly er noget voldsomme i forhold til Albertslund Centrums skala, men har på en god måde ladet sig inspirere af områdets typiske portmotiv.*

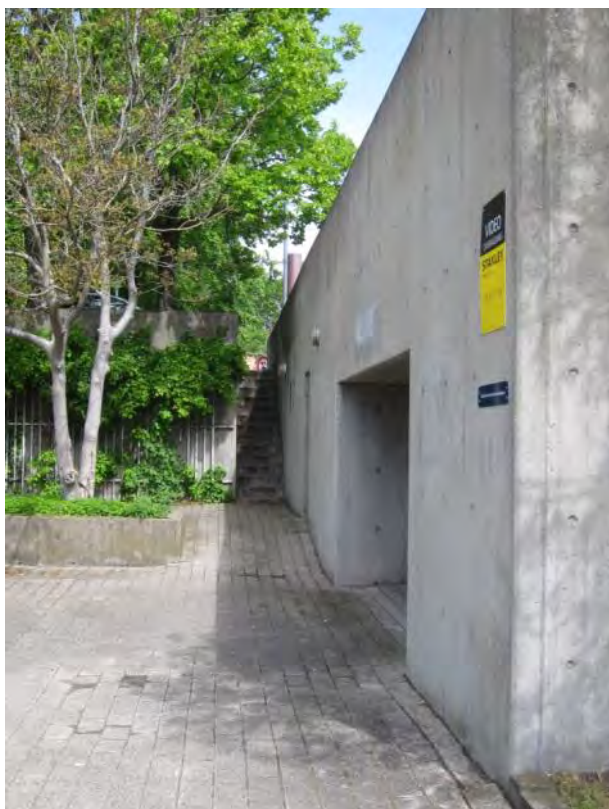
*Ved Danmarks Internationale Kollegium forbinder en trappe, man næsten skal kende til for at opdage den, de to niveauer med Vognporten og det forsænkede niveau omkring Rådhusøen. Trapper og smøger er med til at skabe en varieret by. Set mod nord ved den vestligste del af kollegiet.*

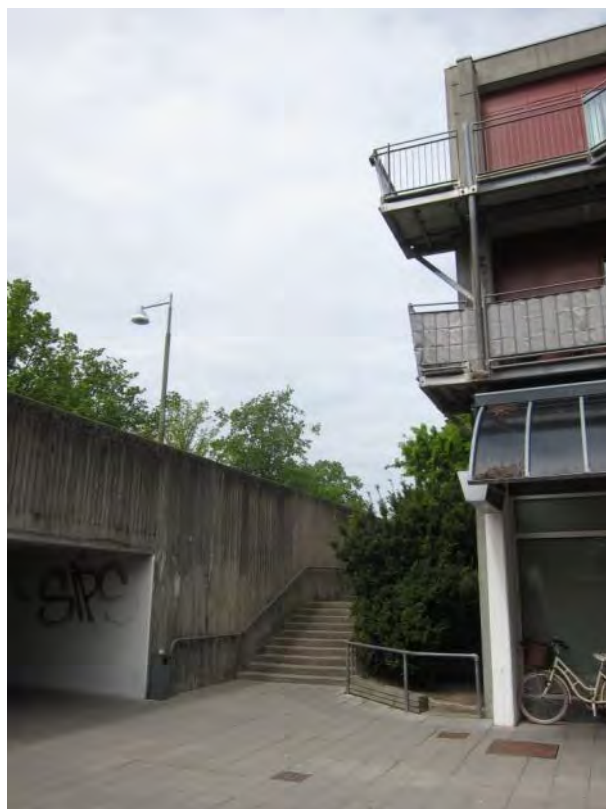
*Ved tunnelen hvor Albertslundvej krydser kanalen – set mod nordvest. Trapper forbinder de to niveauer og bidrager til en oplevelsesrig bystruktur.*

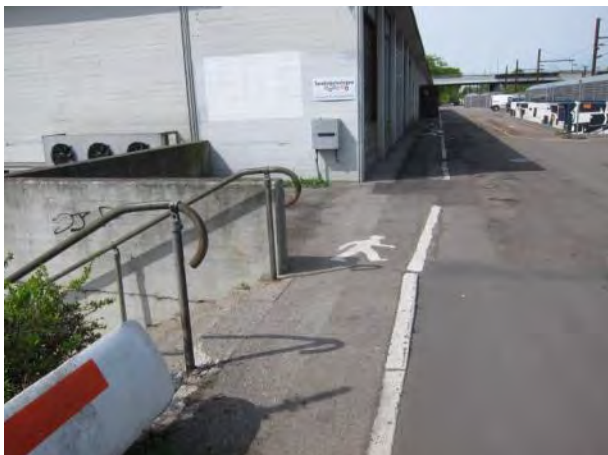
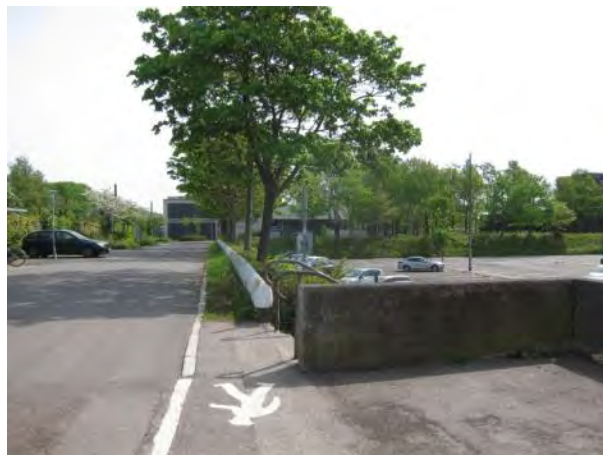
*Kig langs den nordlige del af Vognporten, der løber parallelt med jernbanen, tv. mod vest, th. mod øst. Trappen fører ned til den lavere liggende parkeringsplads. Selv om der er markeret en forgænger på asfalten, føler man sig noget fortabt – der er ikke meget plads at være fodgænger på, og den trange plads er ikke særlig inspirerende.*

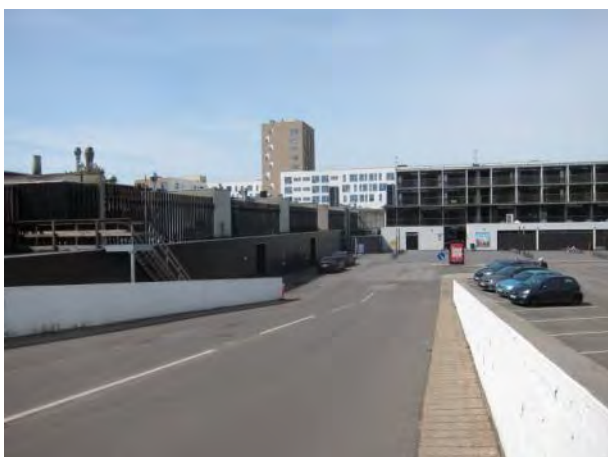
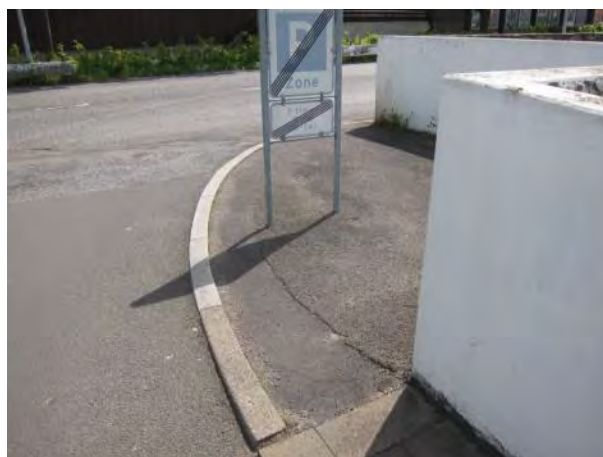
*Rampen fra Vognporten ned på den forsænkede parkeringsplads set mod vest (tv.). Der er smalle striber på hver side, hvor fodgængere til nød kan gå. Th. viser billedet, hvordan man som fodgænger bliver modtaget, hvis man går op ad rampen til Vognporten – det er et helt ubearbejdet sted, hvor man som fodgænger ikke føler sig velkommen.*

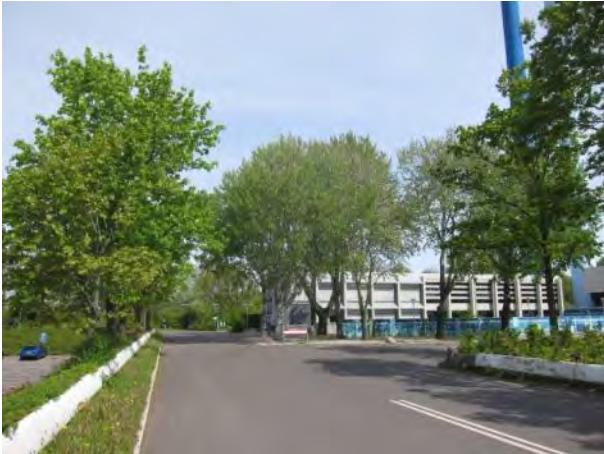
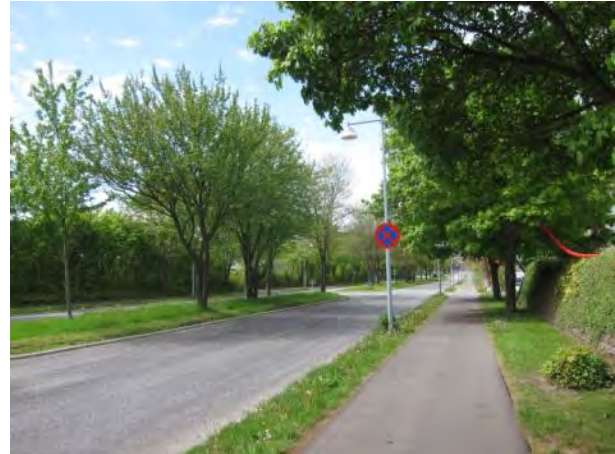
*Både på Vognporten (tv.) og Nordmarks Allé (th.) har man som fodgænger ikke sit eget fortov eller sin egen sti. Man kan sagtens gå der, men føler sig ikke velkommen og må hele tiden holde øje med trafikken.*

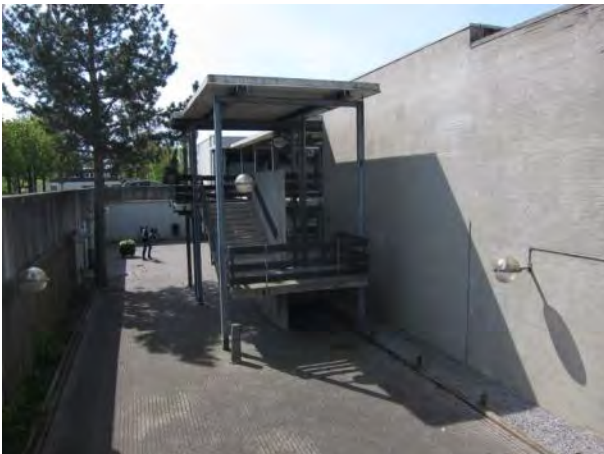
*Fra Vognporten kan man kigge ned til Bygningen og trappen mod øst lige ved gennemgangen til Musikteatret – der er tydelig visuel forbindelse, men man kan ikke umiddelbart komme derned.*

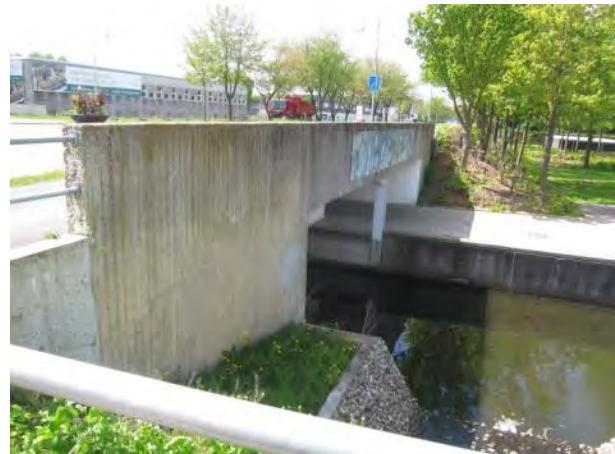
*Kanalen fører mod syd under Nordmarks Allé, men skulle man få lyst til at gå fra vejen og ned til stien langs kanalen, må man gå et andet sted hen, for der er ikke adgang. Det er der dog på den anden side af Nordmarks Allé, som man skal krydse for at komme til det lavere fodgængerniveau.*

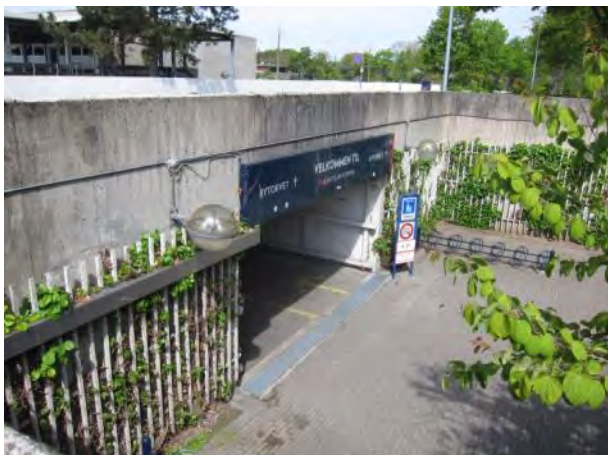
*Her er tunnelen fra Musikteatret mod Byggen og Albertslund Centrum set oppe fra Vognporten – man får lyst til at komme derned, men der er ikke direkte adgang.*

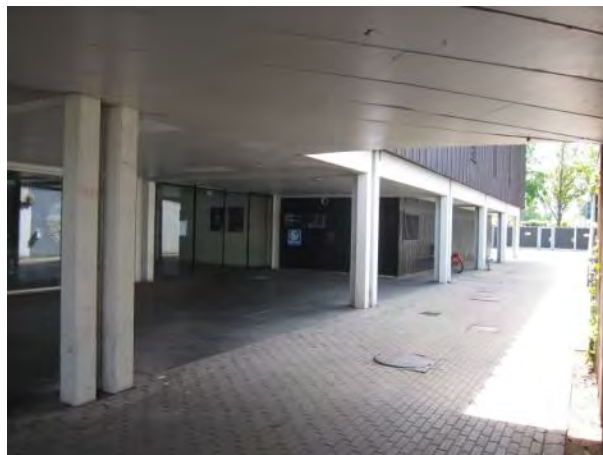
*Går man gennem tunnelen under Vognporten fra Byggen og mod Musikteatret og videre mod biblioteket og rådhuset, mødes man af dette syn. Her kan man sagtens komme videre, men hvis man ikke kender til den indendørs forbindelse, har man næppe lyst til at gøre det – det er ikke indbydende.*

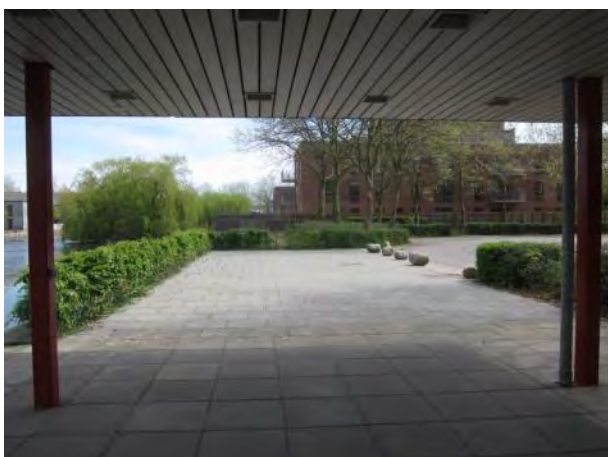
*Ved indgangen til rådhusets østligste facade set mod øst. Der er med stor omhu skabt stiforbindelse hele vejen på tværs af området og ind gennem Albertslund Centrum og videre til Musikteatret, biblioteket og Rådhuset – men kommer man hele vejen igennem, mødes man af en afbrudt forbindelse – der er en hæk i vejen både fysisk og visuelt, så man ikke kan fortsætte turen rundt om Rådhusøen. Det skyldes muligvis, at der er et byggeri i gang der, hvor Albo tidligere lå, så stien måske åbnes senere.*

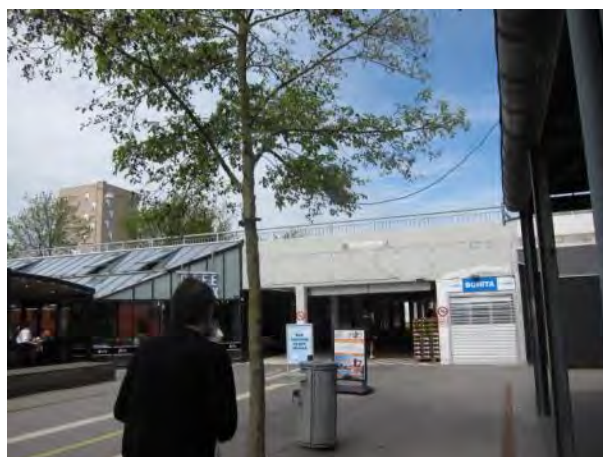
*Kig fra Kanaltorvet mod nord til tunnelen under Nordmarks Allé med Albertslund Centrum på den anden side. Hvis man kender Albertslund, tænker man nok ikke over det, men gør man ikke, er gennemgangen ikke særligt indbydende. Caféen og grønthandleren hjælper positivt til, men der kunne også gøres noget med selve tunnelen og indgangen til den.*

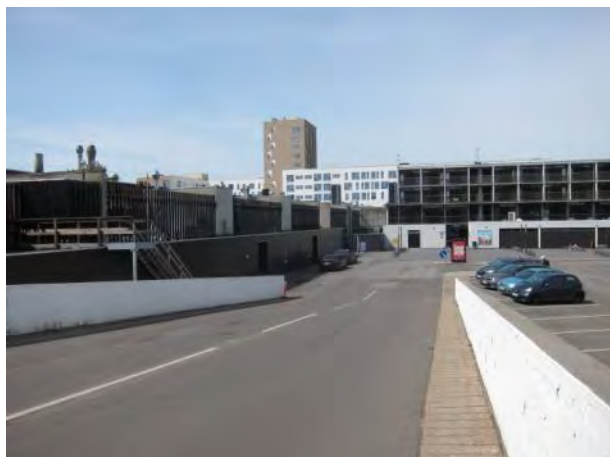
*Kig mod vest fra rampen fra Vognporten ned mod den forsænkede parkeringsplads. Både tårnet og den hvide bygning står meget massivt og tydeligt i baggrunden og slører Albertslund Centrums oprindelige bygninger, selv den højeste i fire etager.*

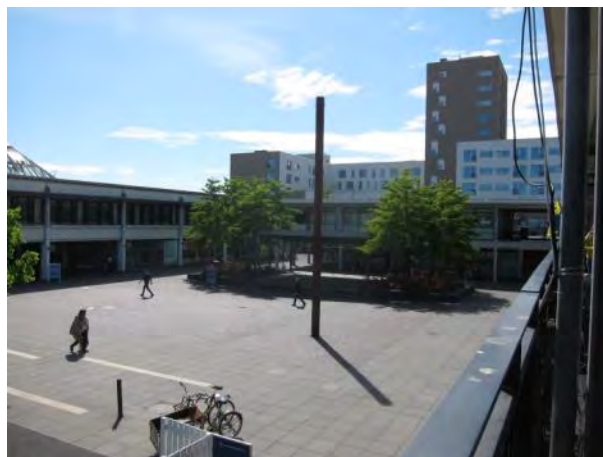
*Kig mod vest fra gangbroen i Bygangen over Bytorvet og med tårnet og de øvrige bygninger som massive stopklodser bag de lave bygninger fra det oprindelige Albertslund Centrum og posthusbygningen. De nye bygninger dominerer de gamle uden en særlig (symbolsk) årsag, og uden at det øger kvaliteten i bebyggelsen.*

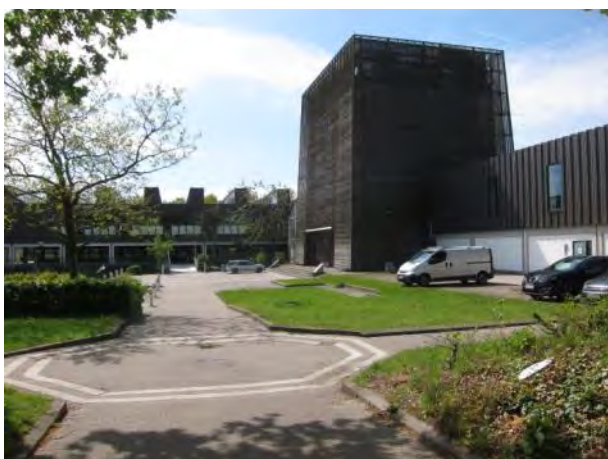
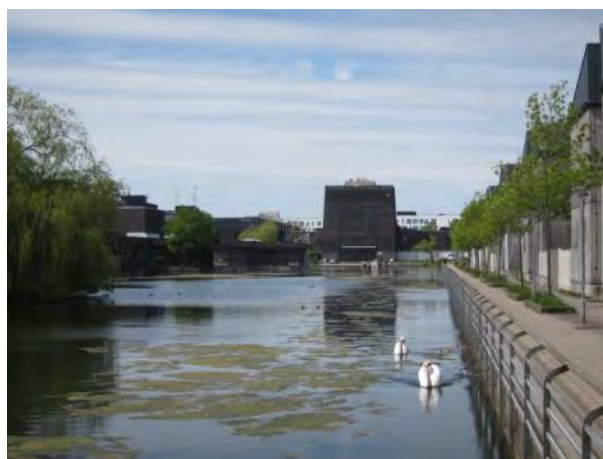
*Musikteatrets scenetårn er delområdets lokale fixpunkt, der ligger flot placeret ved den vestlige ende af Rådhusøen. Selv om arealet foran kan anvendes, er Musikteatrets facade lukket mod søen og kunne måske blive mere aktiv. Det er en stor kvalitet, at der er stiforbindelser på alle sider – syd for Musikteatret i inden- eller udendørs gange og foran kollegiet i stier helt tæt på vandet. Tv. Musikteatret set mod syd med biblioteket i baggrunden, th. set fra søens østlige ende mod vest.*

Forbindelsen til Albertslund Centrum kan styrkes via hængslet ved tunnelen ved Musikteatret og Bygangen – forbindelsen er der fysisk, men kan gøres mere attraktiv og synlig. Det er dog vigtigt, at de karakteristiske betonoverflader ved tunnelen ikke skjules eller beklædes i et forsøg på at gøre tunnelen mere imødekommende.

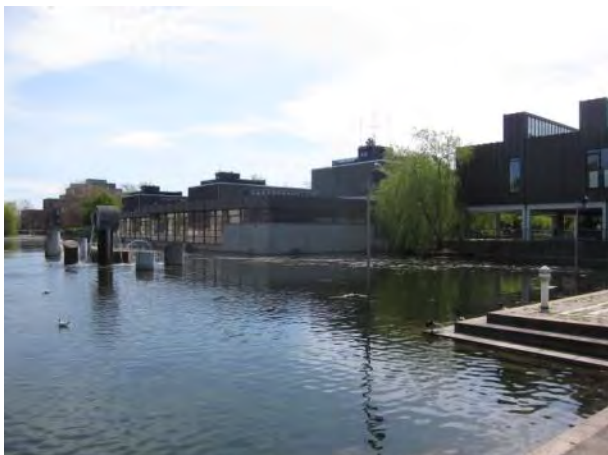
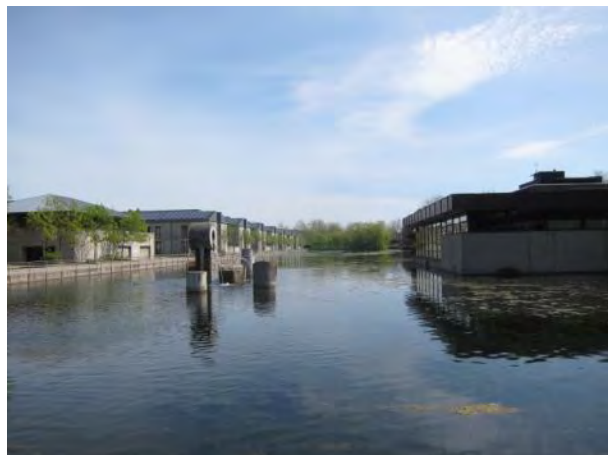
*Rådhuset skyder sig ud i vandfladen, og det skaber en tæt forbindelse mellem søen og bygningen og giver variation i forhold til søens rolige vandflade. Skulpturgruppen i søen er skabt af billedhuggeren Poul Winther og er blot et af mange kunstværker i det offentlige rum i området. Tv. rådhuset set fra pladsen for scenetårnet. Th. kig fra vest mod søens østlige ende med kollegiet på den venstre søbred.*

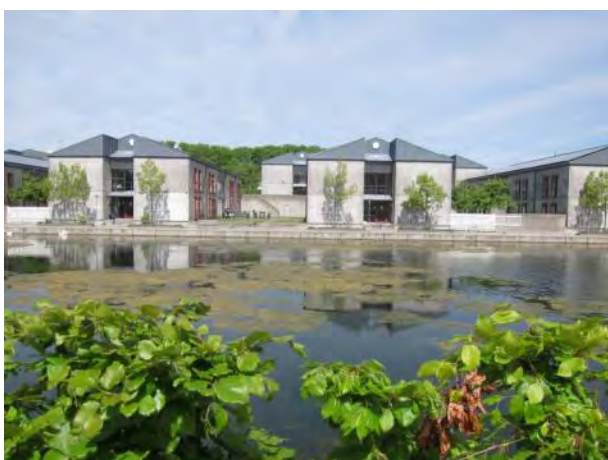
*Kollegiet set mod nord fra søens modsatte bred. Her er det tydeligt, at bygningerne forskyder sig både vandret, så også de bageste bygninger har udkig til søen, og lodret pga. terrænforskelle.*

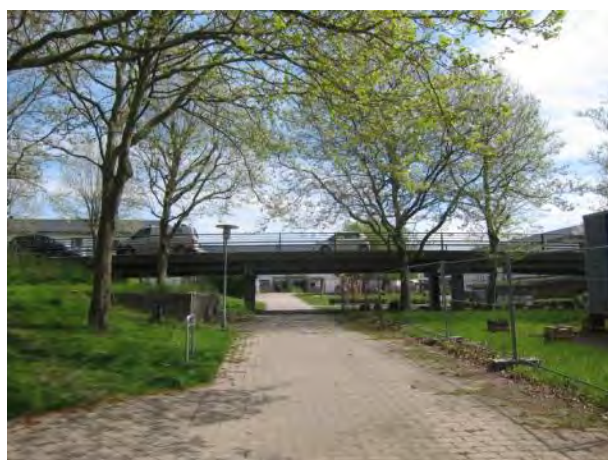
*Fra søens østlige ende er der stiforbindelse under vejen Rådhusdammen til bebyggelsen af samme navn. Stedet her opfattes som en blød grænse – der er fodgængerforbindelse, så de to områder hænger fysisk sammen, men områderne er meget forskellige og opleves ikke i en naturlig sammenhæng. Det er helt uproblematisk – Rådhusdammen er blot ikke en del af det helt nære delområde 2.*

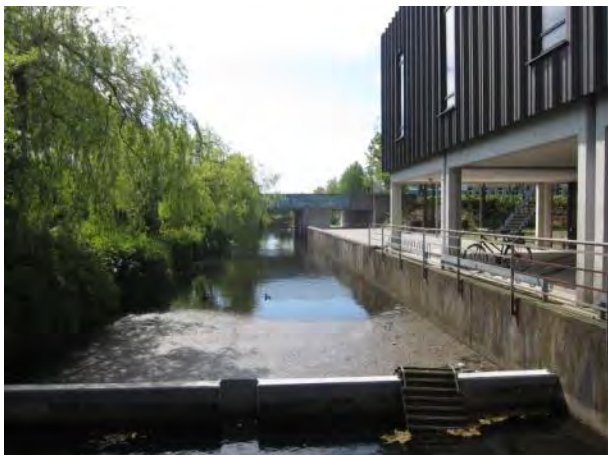
*Fra broen mellem biblioteket og rådhuset kan man kigge mod syd og følge Kanalens forløb under Nordmarks Allé. På broens/tunnelens side er der kunstnerisk udsmykning.*

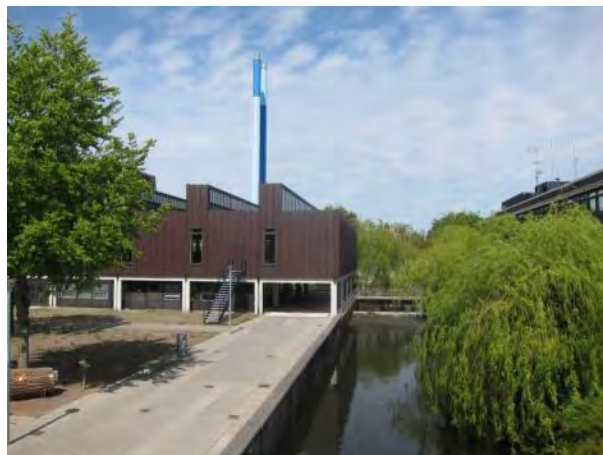
*Samme forløb set fra Nordmarks Allé mod syd. Kanalen er således med til at forbinde delområde 2 og 3 både fysisk og visuelt. De to skorstene er tydelige fixpunkter.*

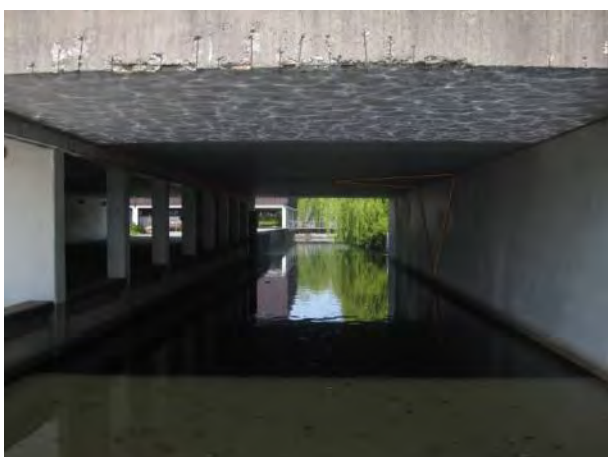
*Kanalens løb under Nordmarks Allé. Der er ikke blot kunstnerisk udsmykning på siden, men også inde i tunnelen i form af orange lysende linjer (vanskeligt at se på billedet) – sollyset i vandspejlet ses som bølgemønstre på tunnelens loft og er næsten en udsmykning i sig selv. Tunnellen set mod nord og Rådhusøen.*

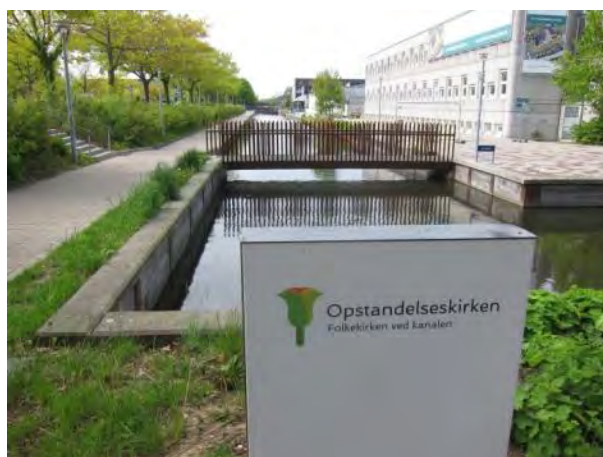
*Ved Opstandelseskirken knækker Kanalen skarpt og fortsætter mod Albertslund Syd mod vest. Læg mærke til skiltet, der viser, at kirken aktivt bruger sin placering ved Kanalen i sit navn. Langs Kanalen er der skabt dybde og variation i bybilledet med broer, trapper og tunneler. Til venstre ses grænsen mod parkeringspladsen understreget af terrænforskel og beplantning.*

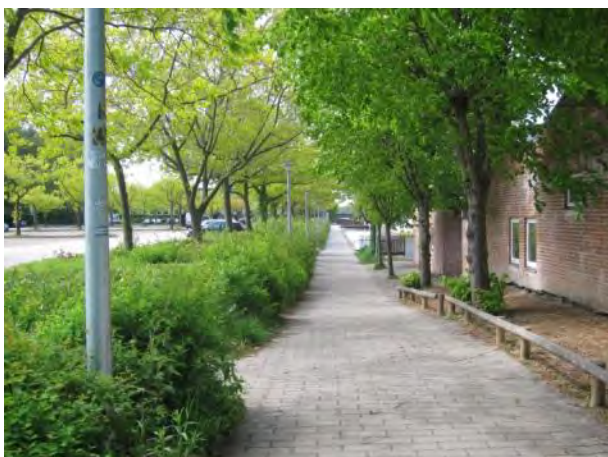
*Umiddelbart syd for kirken ses mod vest terrænfaldet ned mod Kanalen, hvor den kommer fra nord og drejer i en ret vinkel mod vest. Til venstre ses parkeringspladsen, der danner grænse mod syd.*

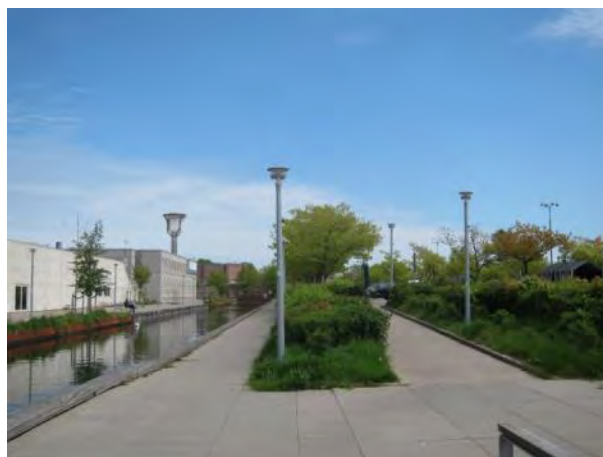
*Kig mod øst med kampanilen som fixpunkt. Her ses terrænforskellen mellem niveauet ved Kanalen og det let hævede niveau på parkeringspladsen. Facaderne langs kanalen er meget lukkede, men kunne bringe mere liv i gadebilledet, hvis der var vinduer og/eller adgang.*

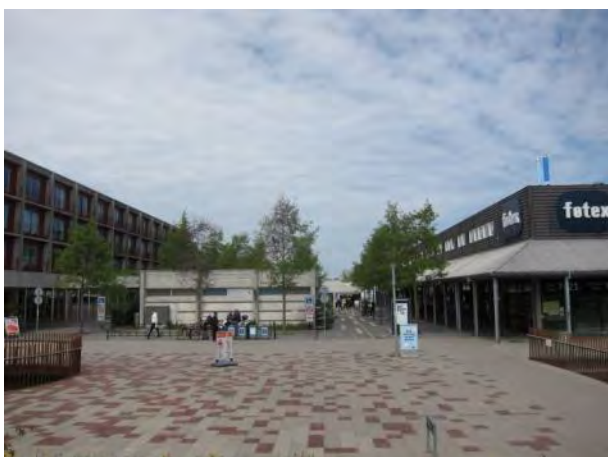
*Kig mod nord fra Kanaltorvet, hvor Kanalen løber under pladsen. Tunnelen, der udgør hængslet til Albertslund Centrum, anes i baggrunden. Skorstenene ses over Føtex. Selv om Føtex-bygningen ikke er stor arkitektur, har den dog forholdt sig til nogle af områdets karaktertræk: lave bygninger med kolonnaer. Albertshus til venstre i billedet danner med sine fire etager med butikker i stueetagen og boliger ovenpå en god afgrænsning af pladsen.*

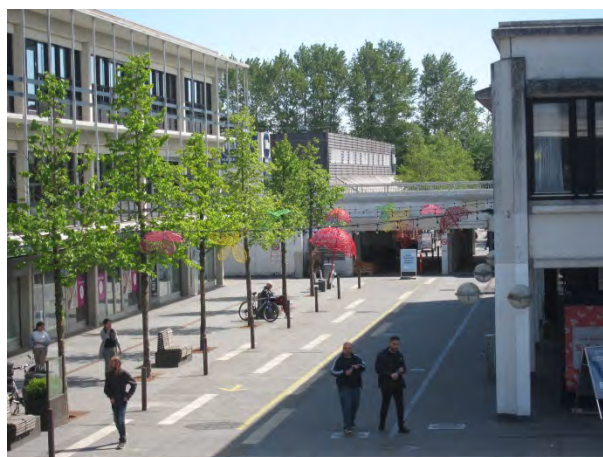
*Afhængigt af hvorfra man oplever tunnelen mellem Albertslund Centrum og Kanaltorvet, opleves den mere eller mindre som en adskillelse eller en overgang, man stort set ikke lægger mærke til. Set fra Bygangens gangbro i førstesalsniveau hænger Albertslund Centrum og Kanaltorvet tæt sammen visuelt – der er lys for enden af tunnelen, og Arbejderbos kontorhus og Føtex danner en sammenhæng. Tunnelen er således et velfungerende hængsel, men kan evt. styrkes og gøres mere attraktivt i den måde, den ser ud på.*

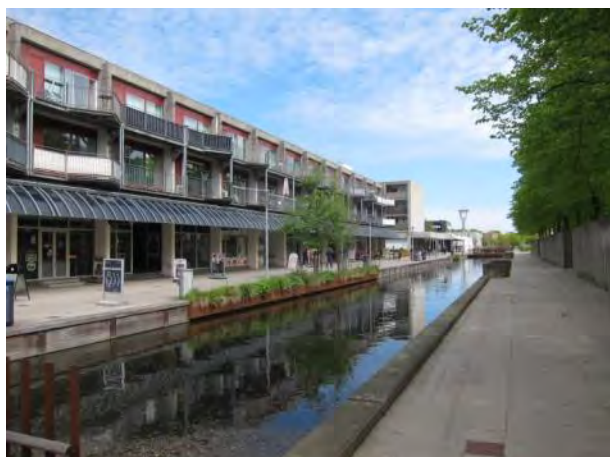
*Kig mod øst fra Kanalen umiddelbart øst for tunellen under Albertslundvej. Kampanilen ses i baggrunden. Muren med beplantning mod syd (i højre side af billedet) danner grænse. Bebyggelsen har butikker i stueetagen, der giver et levende bybillede, og boliger ovenpå.*

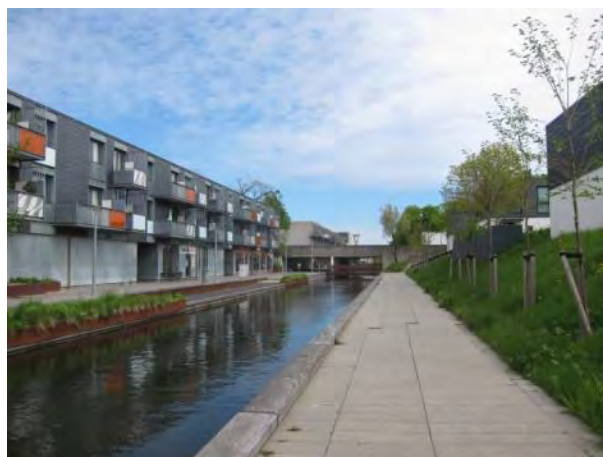
*Kig mod øst fra Kanalen i Albertslund Syd et stykke vest for tunellen under Albertslundvej, der ses midt i billedet. Kampanilen anes i baggrunden. Skråningen med beplantning og husgavle mod syd (i højre side af billedet) danner grænse. Bebyggelsen har enkelte butikker o.l. i stueetagen, der giver et vist liv, og boliger ovenpå – dette område med både boliger og erhverv danner overgang til det øvrige Albertslund Syd, der primært har boliger.*

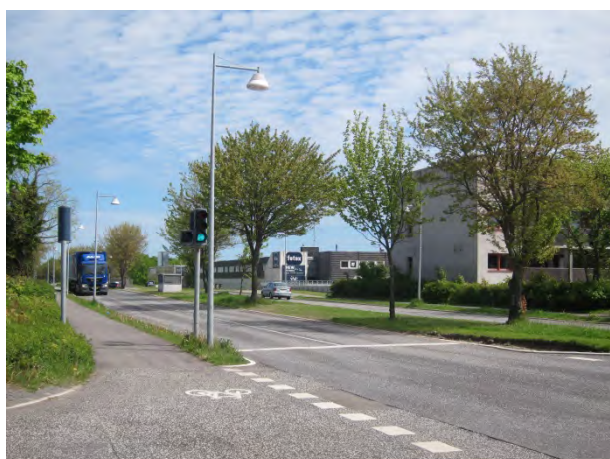
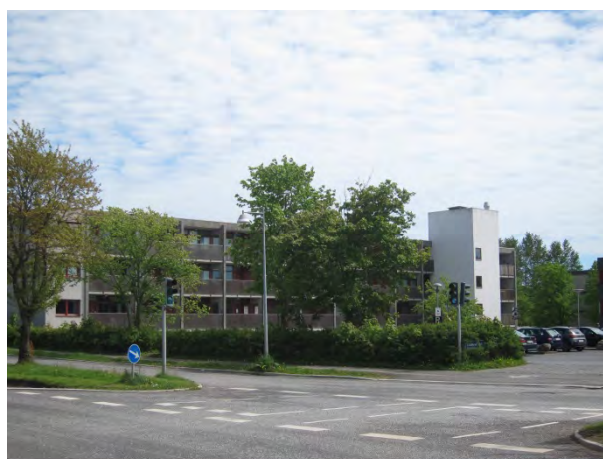
*Der er stor forskel på, hvordan man oplever delområdet, afhængigt af om man er fodgænger eller bilist. Her fører Nordmarks Allé over tunnelen, der forbinder Kanaltorvet med Albertslund Centrum, og som bilist aner man ikke, at der er en tæt forbindelse i et niveau nedenunder. Tv. ses vejen over tunnelen med toppen af Føtex på højre side, th. ses bagsiden af Albertshus.*

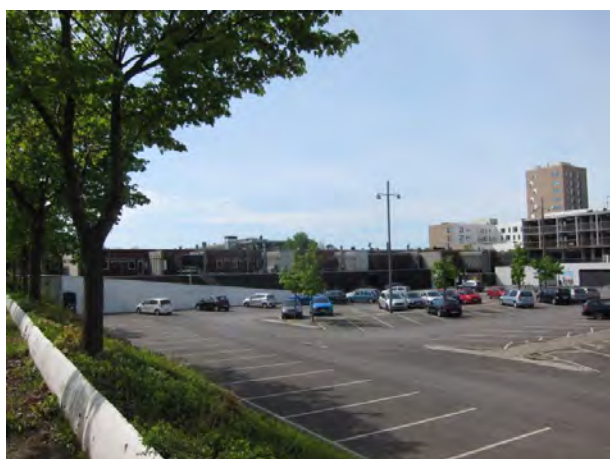
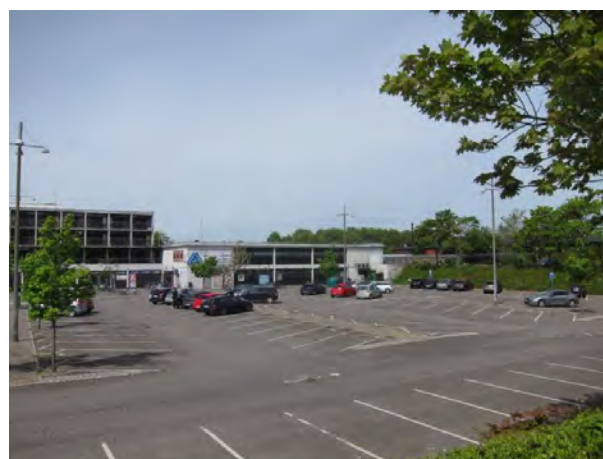
*Parkeringspladsen i Vognportens sving set mod sydvest (tv.) og nordvest (th.). Det forsænkede terræn ses tydeligt. Den hvide trekantede form tv. er rampen, der fører fra vejen og ned til platerauet med biler, og de grønne skrån timer viser også, at terrænet falder.*
