# Bevaringsværdier Albertslund Centrum Albertslund Kommune 2021

Denne rapport er udarbejdet på baggrund af en registrering af Albertslund Centrum i Albertslund gennemført april-maj 2021.

Registreringen er foretaget for Albertslund Kommune af Center for Byggningsbevaring /WSP v. arkitekter MAA Anne Lindegaard og Dorthe Bendtsen.

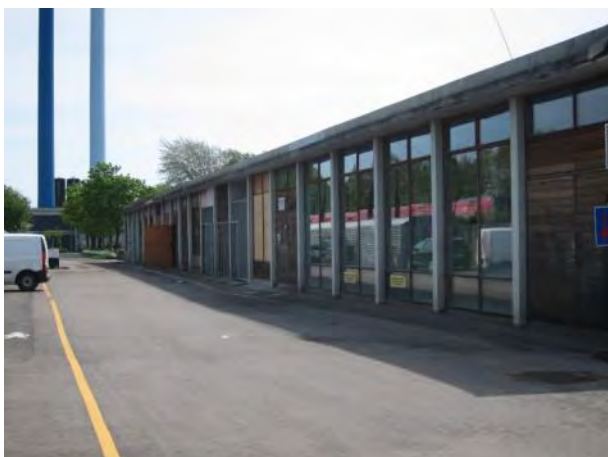
*Bagsiden af Stationstorvet langs jernbanen. Nogle partier er blevet åbnet med glasfacader og primær adgang, og det kan godt lade sig gøre at skabe adgang fra denne side også uden at ødelægge bevaringsværdierne, hvis hierarkiet i bygningernes for- og bagside fortsat er tydeligt aflæseligt, og hvis facadeskemaet respekteres. Lukkede facadepartier kan skiftes til glaspartier, evt. med bræddebeklædte brystninger eller andre felter.*

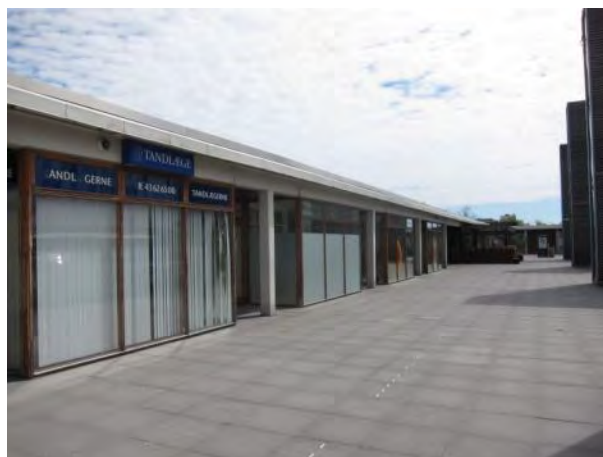
*På den vestlige side af bebyggelsen, der vender ud mod parkeringspladsen ved Kvickly, er de lukkede facader afløst af glasfacader mellem de synlige betonkonstruktioner. Et eksempel på, at bagsiderne godt kan åbnes. Afhængigt af erhvervet vil der være mere eller mindre liv foran. Sammenlignet med billedet th. er det dog tydeligt, at bræddebeklædte felter bidrager til en mere varieret materialekarakter, der klæder bygningerne frem for de meget glatte og lidt døde glasfelter.*

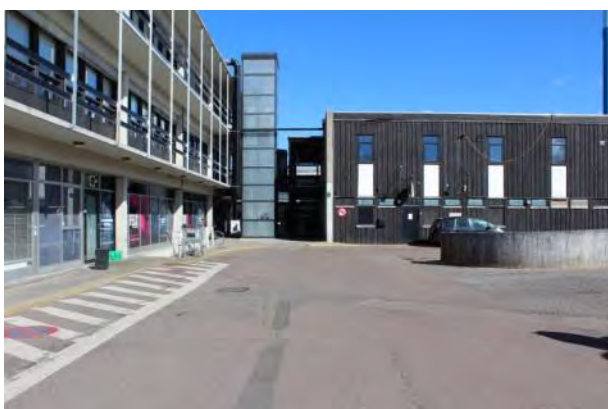
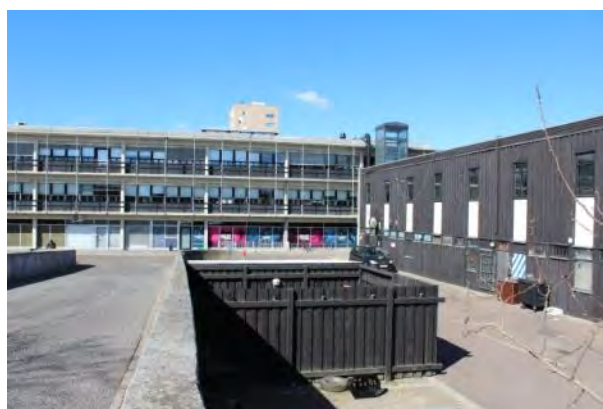
*Bagsiderne af Arbejderbos kontorhus (tv. i begge billeder) og længen syd for Bygangen (th. i begge billeder) er meget forskellige. Arbejderbos bygning har stort set ens facader hele vejen rundt, og det er derfor forholdsvis let at gøre bagfacadens stueetage åben, såfremt funktionen indenfor tillader det. Bygangens bagfacade er derimod meget mere lukket og fremstår trods en velkomponeret facade noget trist og utilnærmelig. Det skyldes primært, at området er en parkeringsplads, og at bræddebeklædningen er slidt. Der vil godt kunne åbnes mere i denne facade, så den bliver mere inviterende, hvis det er praktisk ønskeligt, og såfremt facadeskemaets hovedlinjer respekteres.*

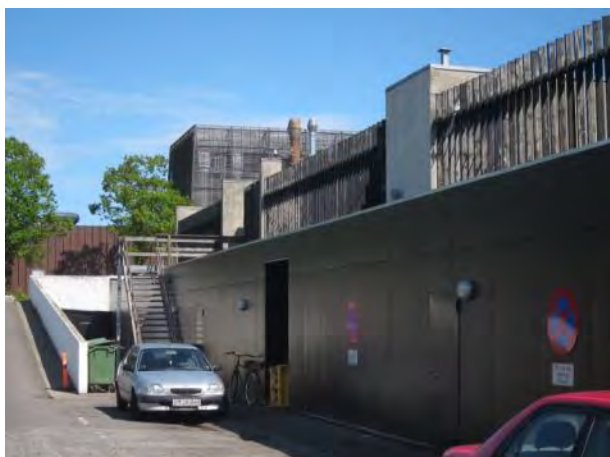
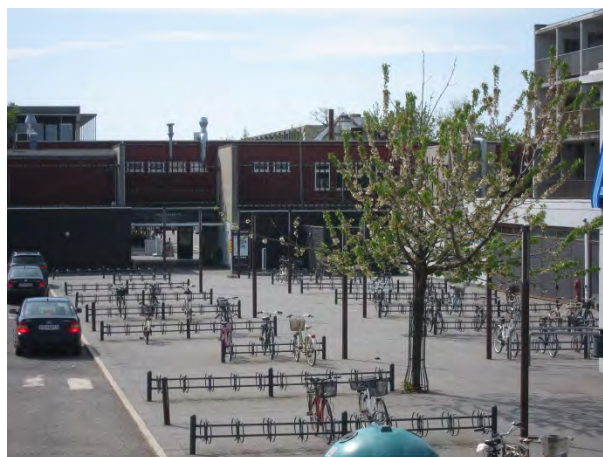
*Nordsiden af den nordlige længe omkring Bygangen er meget utilnærmelig. Selv om der er en gennemgang, der åbner mod Bytorvet (th.), danner stueetagen, som er den facade, man primært oplever, med sin pladebeklædte, fremskudte plint en afvisende mur. Den vil dog, hvis det er praktisk og funktionelt muligt, kunne åbnes uden at ødelægge bevaringsværdierne, hvis hierarkiet mellem for- og bagsider på en eller anden måde fastholdes.*

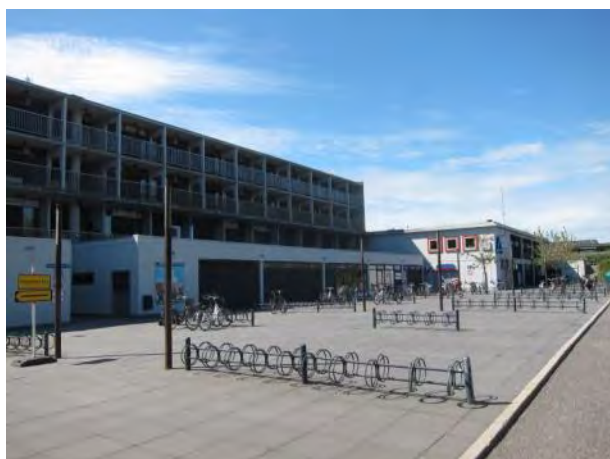
*Østsiden af den fire etager høje bygning i butiksgangen har især en bagside i stueetageniveau, idet de øvrige etager har åbne altangange mod parkeringspladsen og dermed bidrager med liv i kraft af besøgende og beboere. Som det også er gjort i dele af stueetagen, der springer frem som en plint, som den øvrige bygning ligger på, er det muligt at åbne facaderne.*

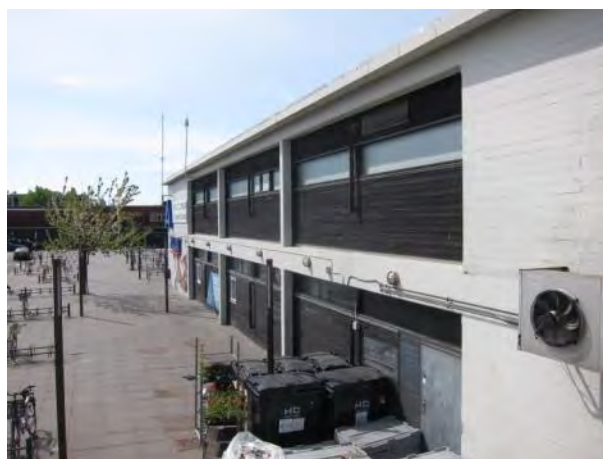
*Østsiden af bebyggelsen omkring Stationstorvet er bygget til senere end de oprindelige bygninger, men i et tilsvarende formsprog, så udvidelsen fornemmes ikke. Her findes vinduespartier med brædebeklædte brystninger og smalle, vandrette vinduesbånd stadig – de er i høj grad i tråd med de oprindelige vinduespartier, som arkivfotos viser. Facaden kan godt åbnes yderligere, hvis facadeskemaets opdeling i moduler og med synlige konstruktioner respekteres. Vinduespartierne kan ganske enkelt åbnes mere, mens det er værd at lade sig inspirere af den gode materialekarakter, som brædderne giver i samspil med betonkonstruktioner og -mure.*

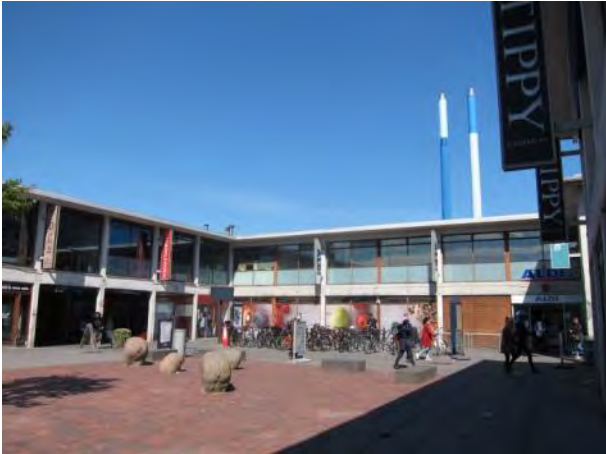
*Stationstorvet er et meget veldefineret byrum, indtil for nylig med en begrænset størrelse omgivet af ensartede bygninger i to etager hele vejen rundt. Et lille, intimt byrum, der samtidig leder den bløde trafik fra S-togstunnelen videre i butiksgaden til Bytorvet.*

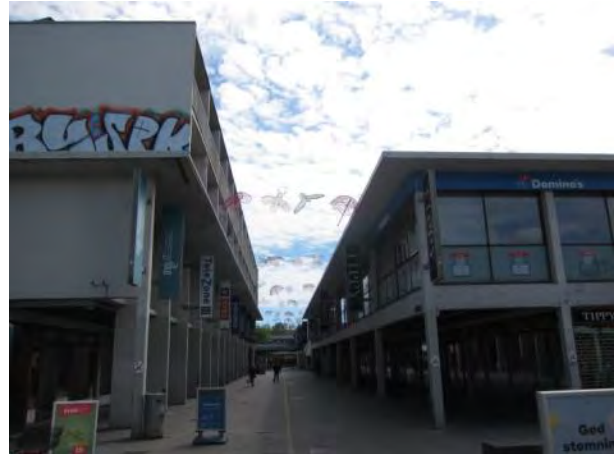
*Butiksgaden set mod syd. Her er skalaspring fra bygninger i overvejende to etager til en bygning i fire etager. Men skalaen er stadig menneskelig i kraft af modulerne, og de to bygninger korresponderer med hinanden i to etagers højde i kraft af udhængene. Butiksgaden er tæt som i en by, men er samtidig bred, når man tæller kolonnaderne med.*

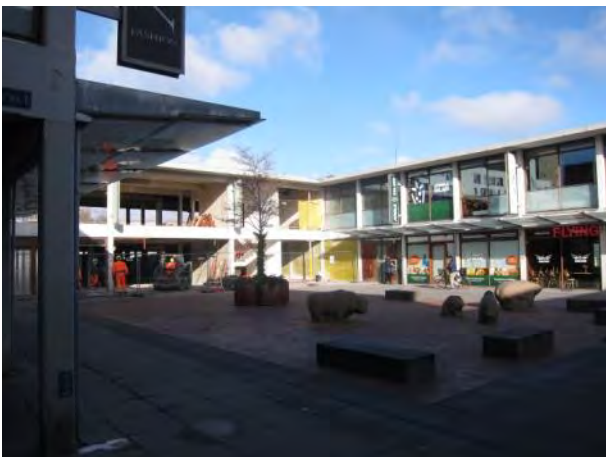
*Stationstorvet set mod nordvest, før den vestlige del af bygningen blev revet ned.*

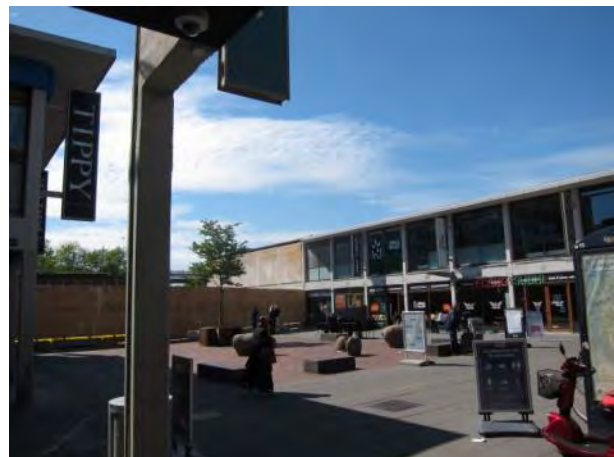
*Stationstorvet set mod nordvest, efter den vestlige del af bygningen blev revet ned – pladsen er meget mindre intim og veldefineret end før, og afhængigt af hvad der bygges, vil hierarkiet de to torve imellem måske blive forrykket.*

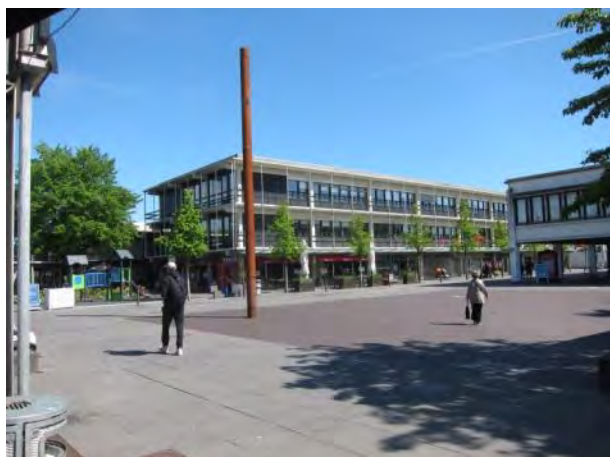
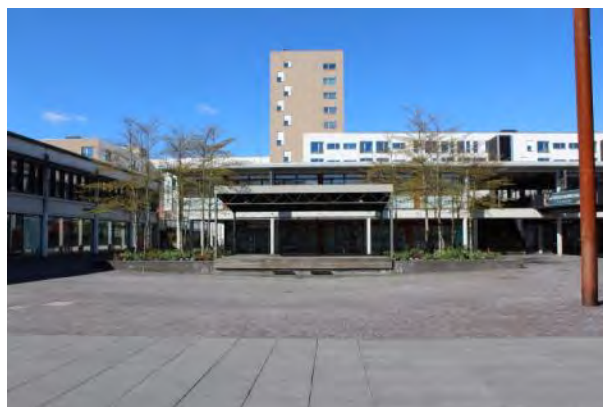
*For enden af den smalle butiksgade åbner Bytorvet sig markant. Det er større end Stationstorvet og er tydeligt at aflæse som hovedtorvet pga. sin størrelse og sit byinventar med en udendørs scene (den er ikke oprindelig). Bygtorvet er velafgrænset, men mere løst end Stationstorvet, så der nærmest opstår små pladser i den store plads i kraft af bygningernes forskydninger – et område til udeservering, en legeplads osv. i tilknytning til det store, åbne torv. Når både bygninger og gader er forskudte for hinanden, opstår der en varieret og oplevelsesrig bystruktur, hvor man til trods for bebyggelsens planlægning efter et modulnet ikke bevæger sig i lige linjer. Posthusbygningen skyder sig frem i synsfeltet, når man ankommer fra butiksgaden, og Arbejderbos kontorhus ligger forskudt imellem posthusbygningen og den sydlige længe i Bygangen. Forskydningerne leder både blikket og bevægelsen videre og vækker nysgerrighed efter at finde ud af, hvad der sker længere fremme.*

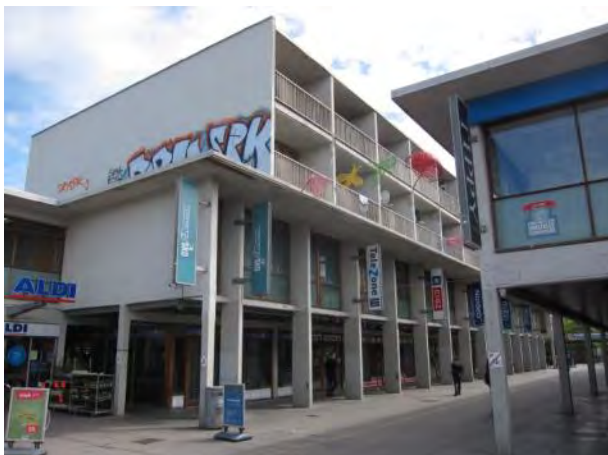
*Udover at bygningerne på hver side af butiksgaden skyder deres gavle ind mod gaden fra Stationstovets facadevægge, så forskyder de to øverste etager sig også i forhold til den nederste del af bygningen ved at være rykket et stykke ind fra gavlen – det betyder, at den fire etager høje bygning ikke opleves for voldsom i forhold til de øvrige bygninger i to etager.*

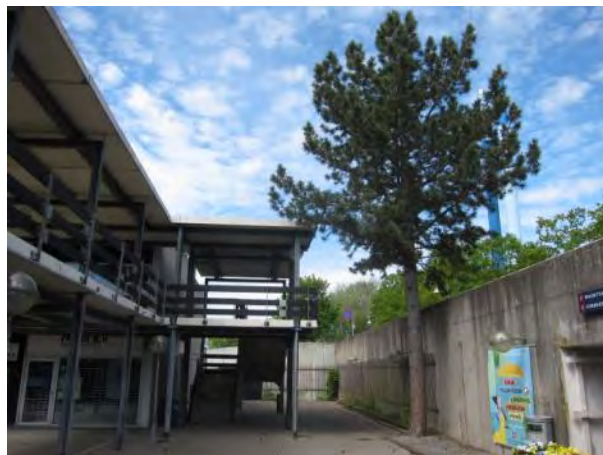
*I den østlige ende af den nordlige længe i Bygangen forskyder en trappe sig ud fra bygningen og giver variation i bybilledet. Selv om dette sted er lidt gemt væk, er der store kvaliteter til stede: forskellige niveauer i kraft af både trappe og gangbroer, gennemgang til Musikteatret og et flot samspil af overflader og forskellige materialer i betonmurene med aftryk af bræddeforskalling, espalierer og træet med sin ru stammer og høje krone.*

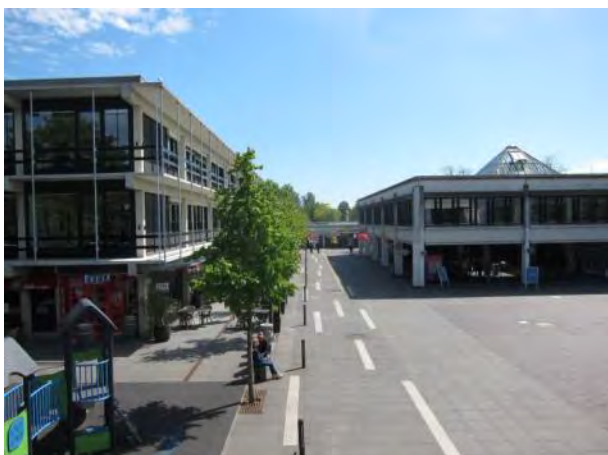
*Set fra Bygangens gangbro i første sals højde mod syd, hvor forskydningerne mellem Arbejderbos kontorhus og posthusbygningen er tydelig. Herfra er der direkte kig mod tunnelen til Kanaltorvet. Kommer man derimod fra vest (th. i billedet), må man skrå over pladsen for at fortsætte i Bygangen, fordi kontorhuset skyder sig ud.*

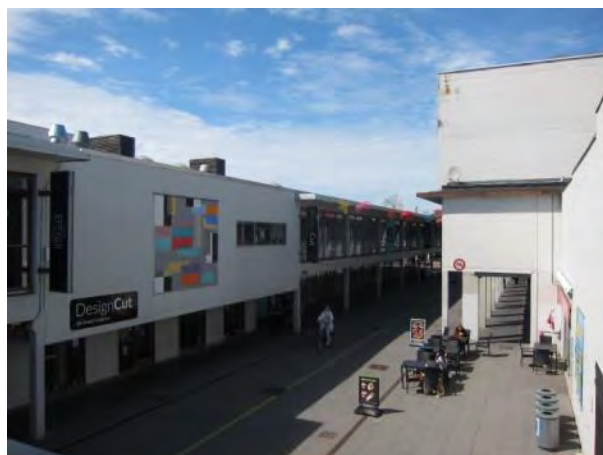
*Set fra gangbroen mellem Bygangen og gennemgangen til Kvicklys parkeringsplads mod nord via butiksgaden. Her skyder den fireetages bygning sin gavl ud og lader indgangen til kolonnaden stå tydeligt frem.*

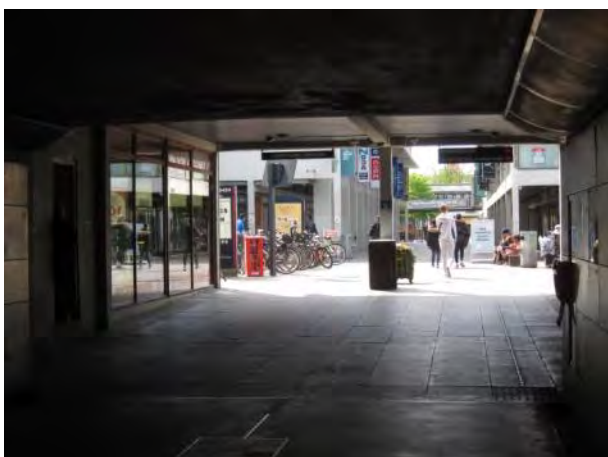
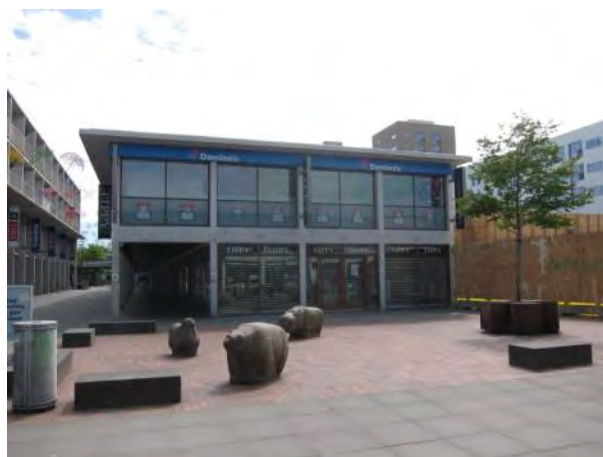
*De mange gennemgange og forskellige typer af forbindelser giver varierede forløb, når man bevæger sig gennem Albertslund Centrum. Ved ankomsten gennem tunnelen fra S-togsstationen mod Stationstorvet kan man forude se lys og ane, at der både er en plads, der udvider sig, og en gade, der fører videre. Fra den dunkle og lavloftede tunnel kommer man ud på den åbne plads, der opleves endnu mere lys og med højt til himlen i kontrasten fra tunnelen.*

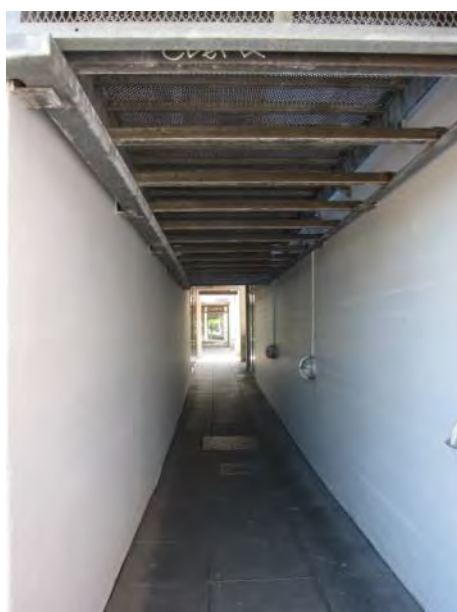
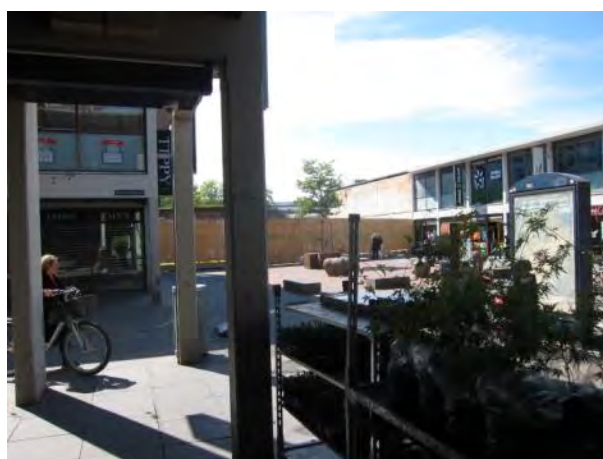
*Tilsvarende oplevelse får man, når man kommer fra den forsænkede parkeringsplads mod nordøst, går mod vest gennem smøgen ved Aldi og kommer ud på Stationstorvet. Her danner betonsøjlerne en overgangszone mellem smøgen og den åbne plads. Smøgen er i sig selv ikke særligt indbydende, men det er vigtigt at bevare kontrasterne mellem det smalle og det åbne.*

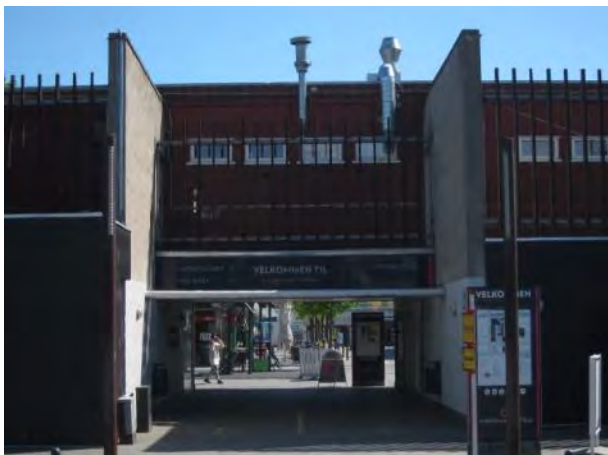
*Fra den forsænkede parkeringsplads er der mod syd også en passage til Bytorvet. Man kan se, at torvet fortsætter, og passagen giver kontrast mellem højt og lavt, smalt og bredt, dunkelt og lyst.*

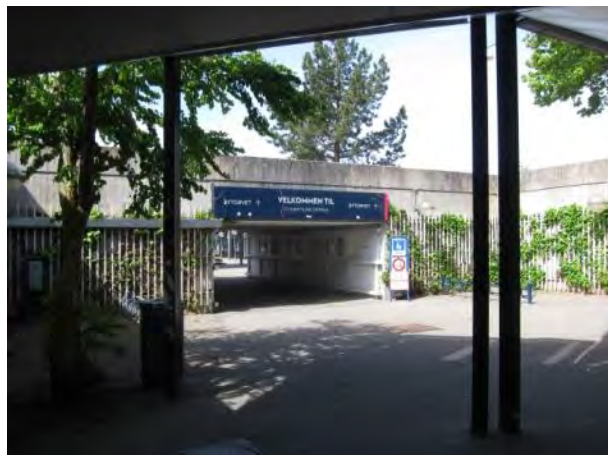
*Fra Musikteatret er der adgang til Bygangen i tunnelen under Vognporten. Hvis man ankommer fra den indendørs gågade, møder man tunnelen skråt og kan kun svagt ane, hvad der foregår på den anden side – det giver variation og vækker nysgerrighed.*

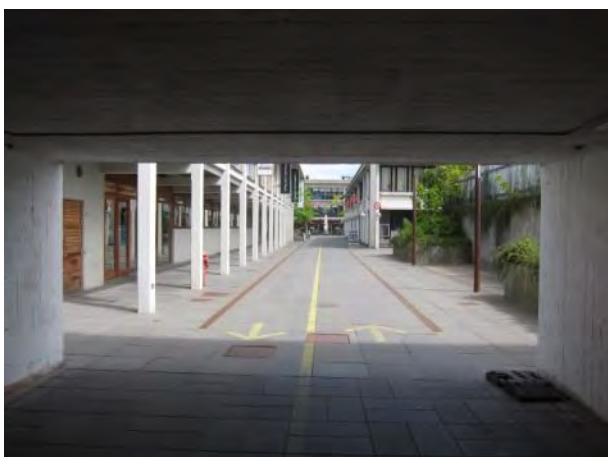
*Ved ankomst via Skolegangen fra vest indrammer tunnelen under Stationsporten kigget ind i Albertslund Centrum mod øst med posthusbygningen til højre. Efter den lave og dunkle tunnel opleves den åbne gade ekstra lys og luftig. I baggrunden ses Arbejderbos kontorhus, der skyder sig frem og lukker kigget, så gadens rette linje og åbne kig stoppes, og man bliver ledt ud af den vinkelrette bevægelse både fysisk og visuelt – det er med til at skabe variation i bybilledet.*

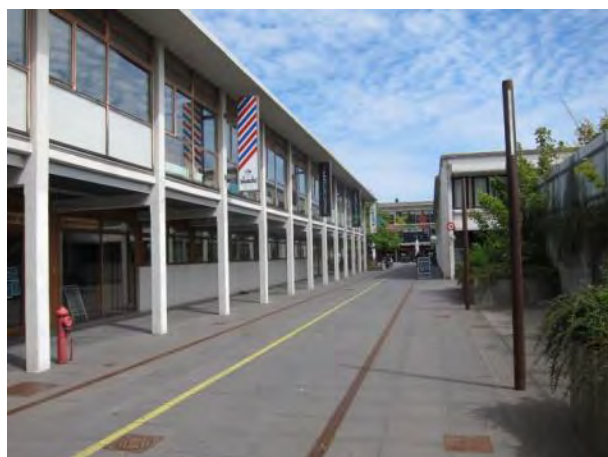
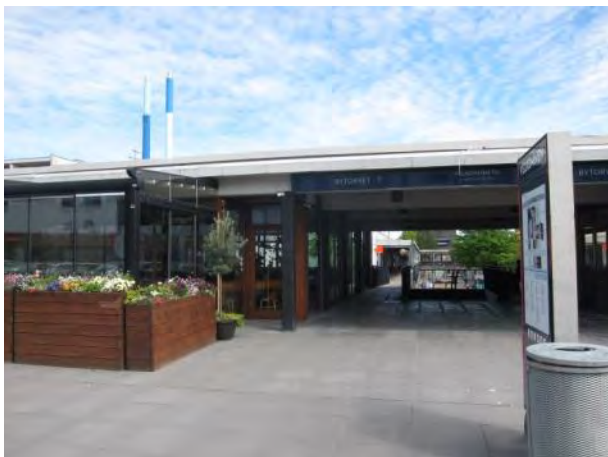
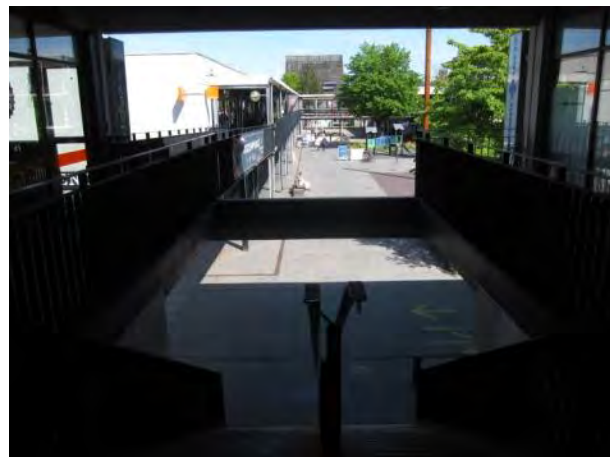
*Fra Kvicklys parkeringsplads er der adgang i førstesalsniveau til gangbroen over til den nordlige længe ved Bygangen og via en trappe ned til Bytorvet. Både gangbro og trappe er nyere, men historiske billeder viser, at der også tidligere har været en gangbro, der knyttede an til en trappe for enden af Bygangens længe – denne trappe eksisterer ikke mere, men viser, at der gennem tiden helt naturligt er foretaget ændringer. Selv om gangbro og trappe er nyere, er ændringerne ikke et problem i forhold til bevaringsværdierne, idet Albertslund Centrum karaktertræk er bevaret – gangbroer og trapper er et typisk træk, og der er ikke ændret på bygningernes moduler.*

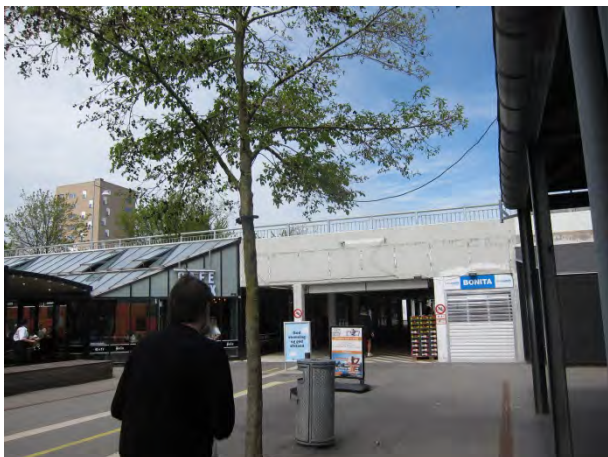
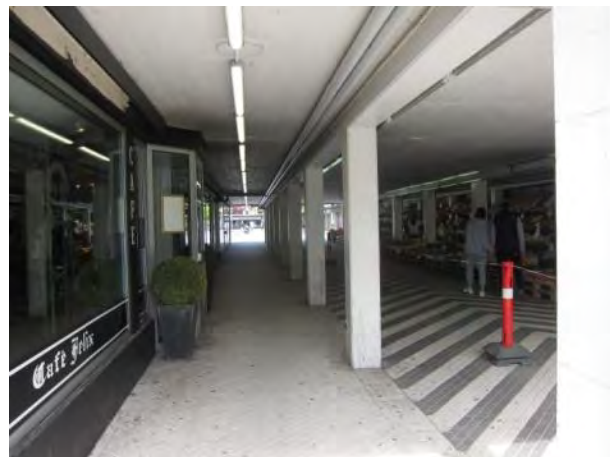
*Ankommer man fra Kanaltorvet fra syd, skal man gennem tunnelen under Nordmarks Allé. Tunnelen i sig selv er ikke indbydende, men caféen og grønthandleren skaber liv og inviterer til at gå ind eller gå igennem. Kontrasterne mellem højt og lavt, smalt og bredt, dunkelt og lyst er også her tydelige.*

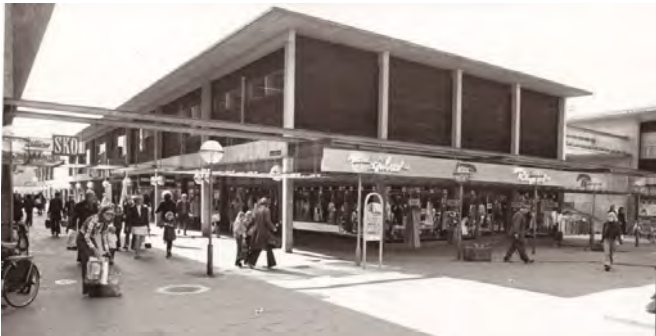
*Historisk foto fra 1960'erne set fra Stationstorvet mod sydvest og et kig ned gennem butiksgaden. Glasbaldakinen løber langs facaderne og også tværs over butiksgaden – elementer, der spænder over gader og pladser, og som definerer 'over og under', er således et oprindeligt træk. Arkivfoto B2514, Lokalthistorisk Samling Albertslund. Fotograf ukendt.*

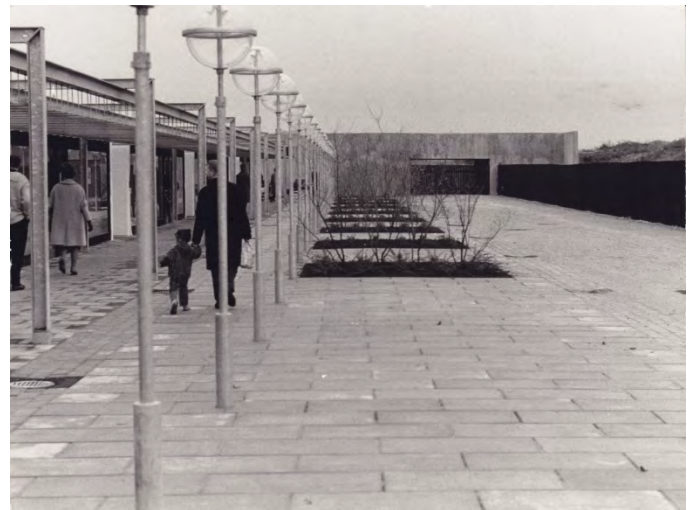
*Historisk foto fra 1966. Oprindeligt bestod den nordlige længe i Bygangen af små, enetages pavilloner, som senere fik en etage ovenpå. Her ses pavillonerne mod øst. Glasbaldakinerne er markante og karakterskabende elementer, der sammen med de kugleformede gadelyger står taktfast langs bygningerne. Arkivfoto B2554, Lokalthistorisk Samling Albertslund, fotograf: John Frederiksen.*

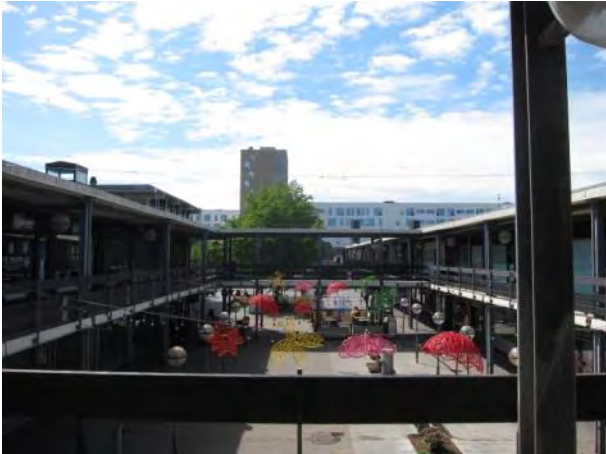
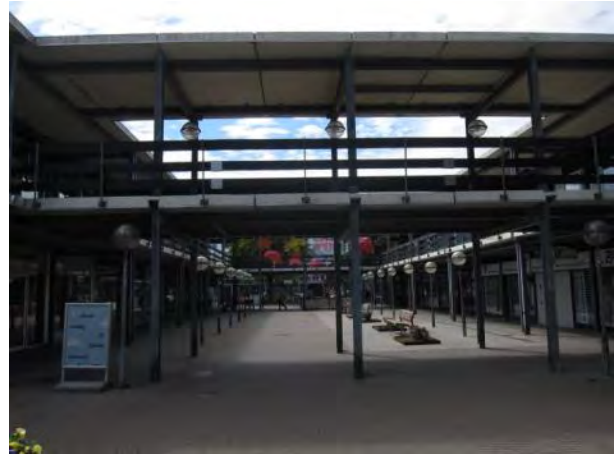
*Længerne på hver side af Bygangen har gangbroer både langs facaderne og på tværs mellem de to bygninger, og det giver nogle varierede oplevelser, afhængigt af hvor man står – oppe, nede, over, under.*

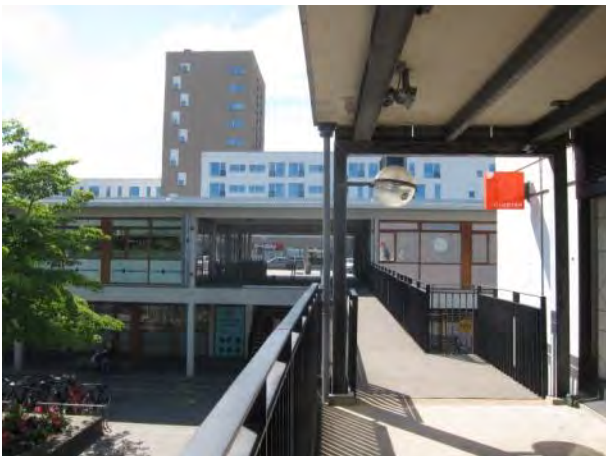
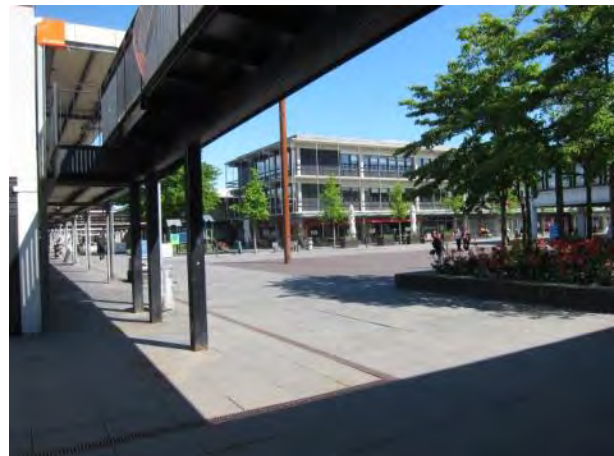
*Gangbroen fra første sal i Bygangen over butiksgaden til gennemgangen til Kvidklys parkeringsplads er ikke oprindelig, men den ødelægger ikke bevaringsværdierne, fordi den bygger videre på det oprindelige træk med elementer, der løber på tværs over gaderne.*

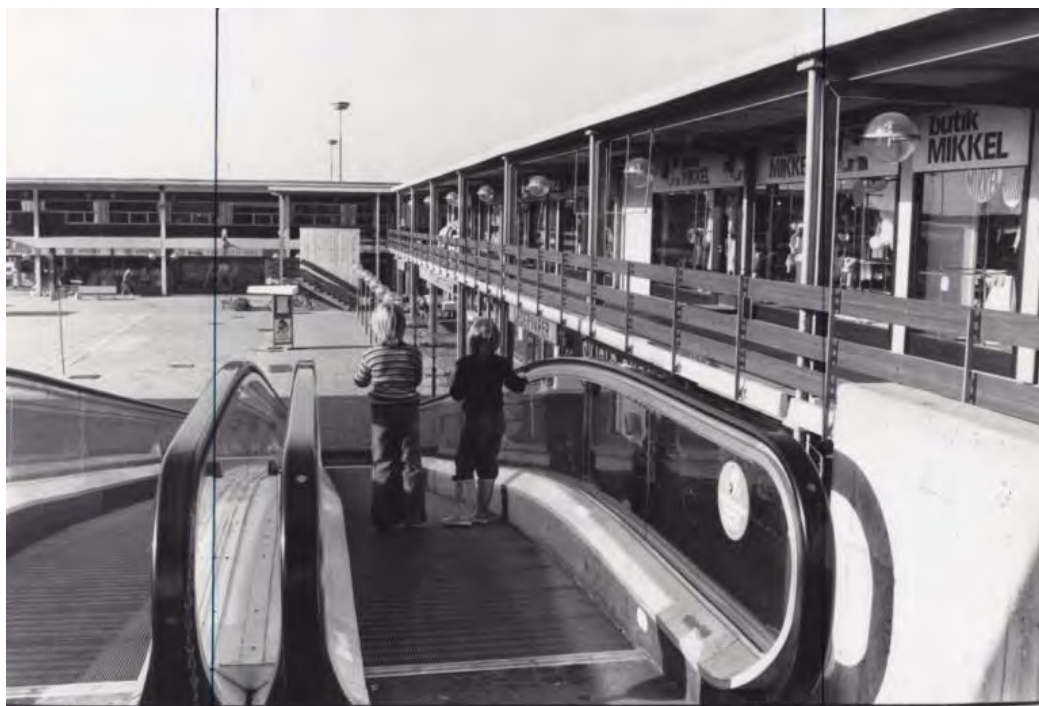
*Historisk foto, sandsynligvis fra 1960'erne. Kig mod vest fra gangbro på tværs i Bygangen. Da Bygangen blev opført, blev de øverste svalegange forbundet med Bytorvet med rullende fortove. For enden at bygningen var der en trappe, som senere blev fjernet. Arkivfoto B2508, Lokalhistorisk Samling Albertslund. Fotograf: Steen Jacobsen Nordisk Pressefoto a/s.*

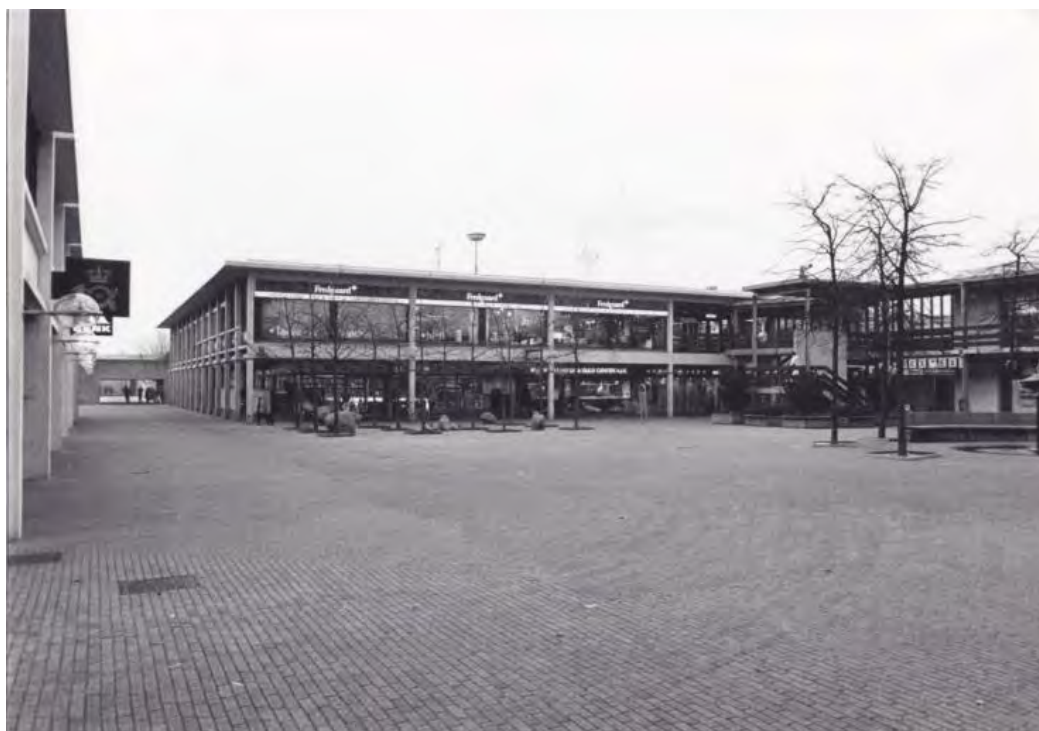
*Historisk foto, formentlig fra 1960'erne. Bytorvet set mod nordvest. Her ses trappen ned fra Bygangens svalegang, og man kan ane, at der er en gangbro fra den ene bygning til den anden – selv om den nuværende gangbro ikke er den oprindelige, har der altså også tidligere været en forbindelse mellem bygningerne i første sals højde. Arkivfoto B2594, Lokalhistorisk Samling Albertslund. Fotograf ukendt.*

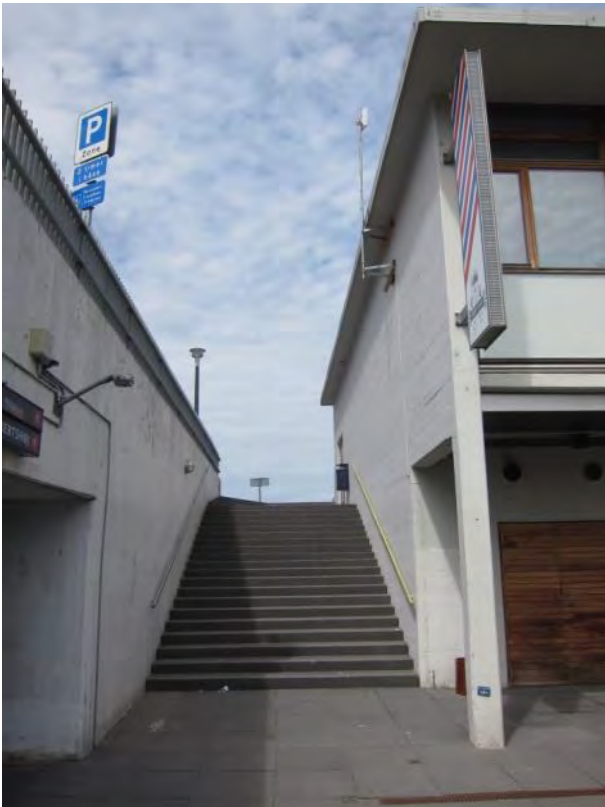
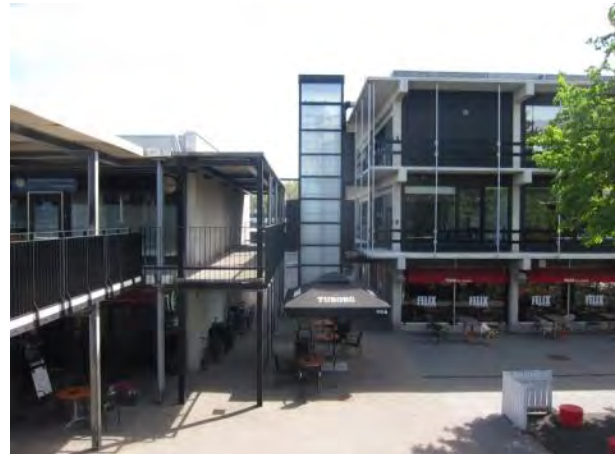
*Andre steder er der forbindelser med trapper (tv. fra Skolegangen og op til Kvicklys parkeringsplads) eller med elevator (th. mellem Bygangen og Arbejderbos kontorhus). De rullende fortove blev fjernet på et tidspunkt, og for at tilbyde niveaufri adgang, er der etableret elevator i stedet. Den er et nyt indslag, men forholder sig udmærket til bebyggelsen, idet den er trukket væk fra bygningerne og ligger forskudt for dem så den underordner sig den eksisterende bebyggelse.*

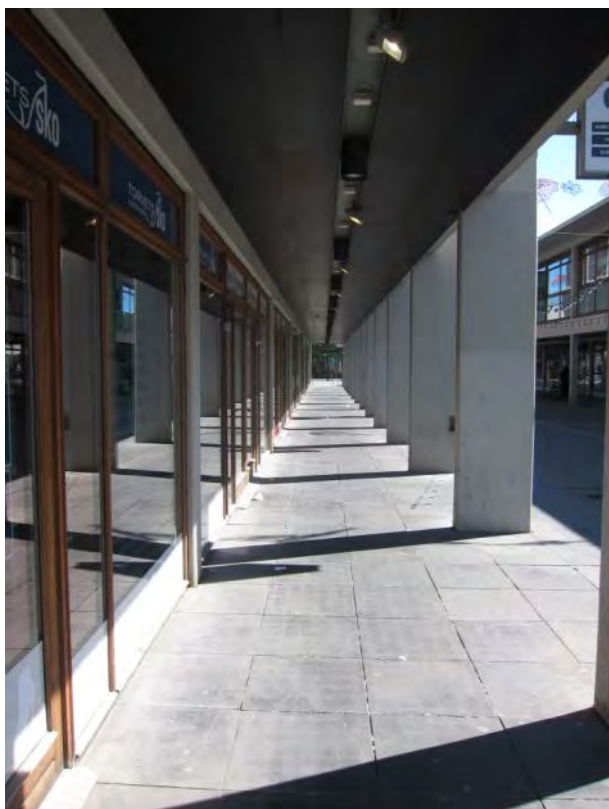
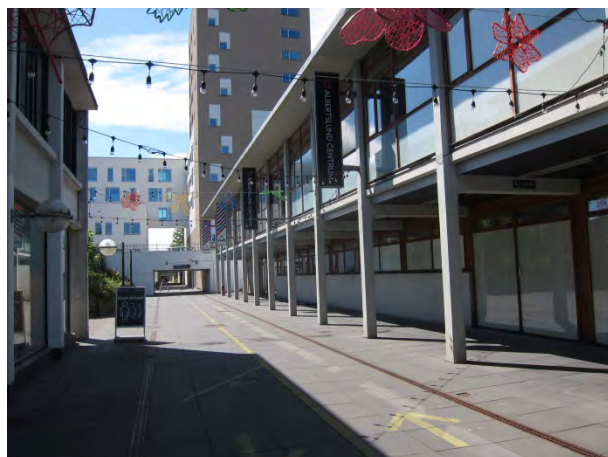
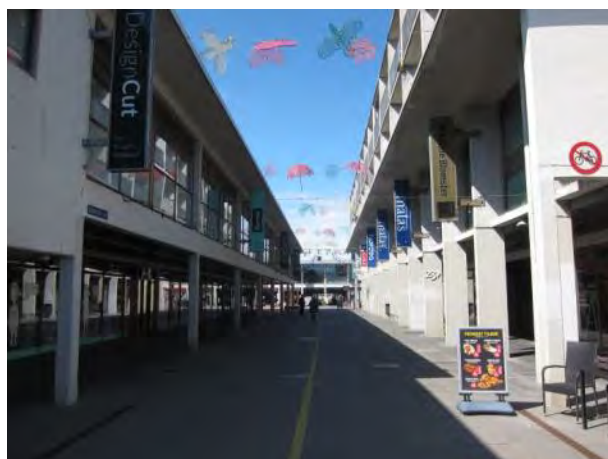
*Kolonnaderne er meget markante træk ved bygningerne i de to første afsnit, hvor de ligger trukket ind i bygningerne og giver mulighed for læ eller skygge. Kolonnaden langs Skolegangen (øv.th.) har et lidt anderledes udtryk, fordi den vender øst-vest og ikke nord-syd som de øvrige kolonnaer (tv. og ned.th.) – det skyldes modulsystemet, der kun i retning nord-syd har dragere, der her bliver synlige på tværs i kolonnade. Søjlerækkerne kaster flotte, taktfaste skygger og bidrager til en visuel variation.*

- Brug trækket med kolonnader som inspiration – evt. genskab kolonnaden i Arbejderbos kontorhus
- Bevar de rustikke overflader – evt. kan de styrkes, hvis maling fjernes, eller i alle tilfælde, at overfladerne ikke males gentagne gange, så strukturen udviskes

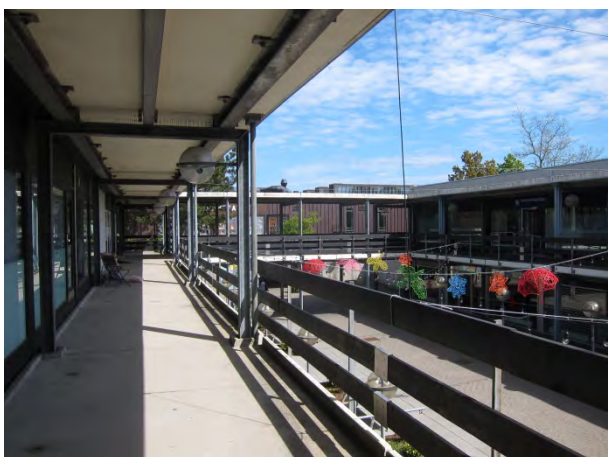
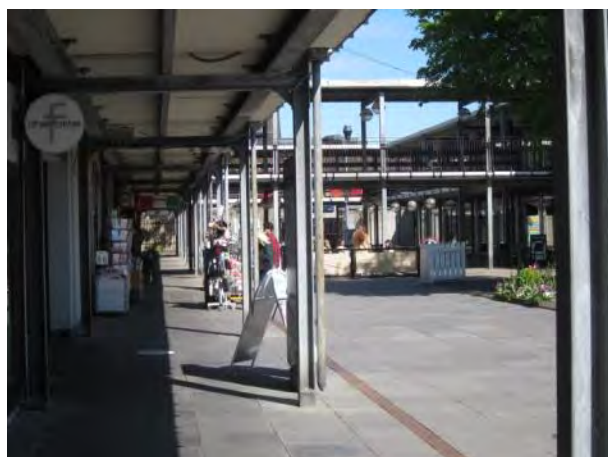
*Ved bygningerne i Bygangen er der ikke tale om kolonnader integreret i bygningerne, men om et konstruktivt system af svalegange, der ligger uden på selve bygningen. Den praktiske betydning er den samme, men i kraft af konstruktionen af stål frem for beton og den åbne gangbro på førstesalsniveau har det et lettere og mere filigranagtigt udtryk.*

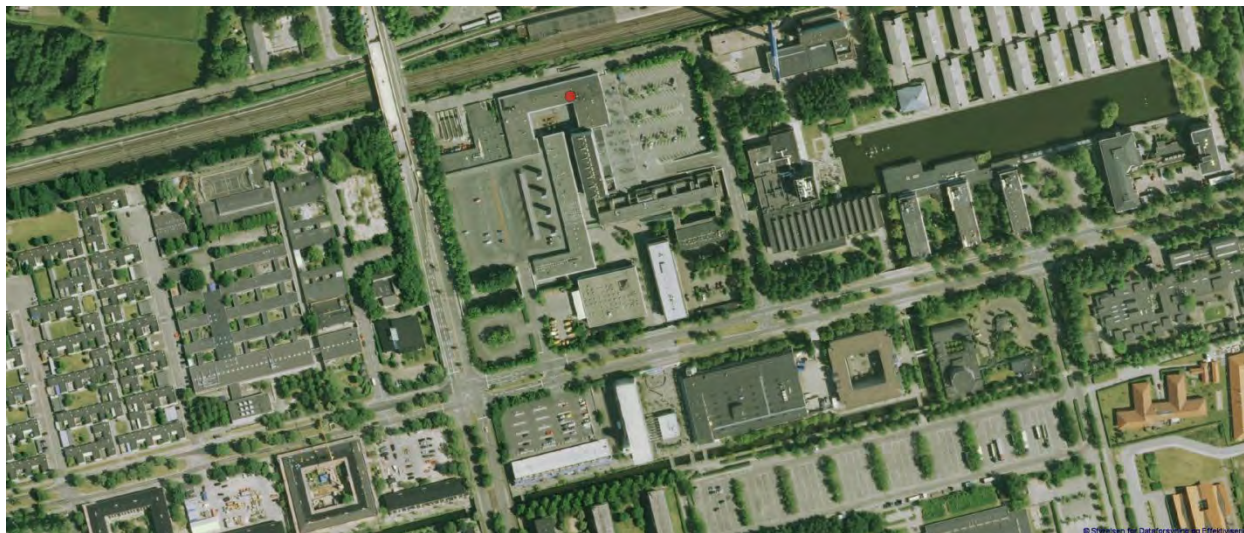
*Luftfoto fra sommer 2008, hvor områdets grønne præg er tydeligt med træer og græsklædte rabatter. Fra Kortforsyningen.dk.*

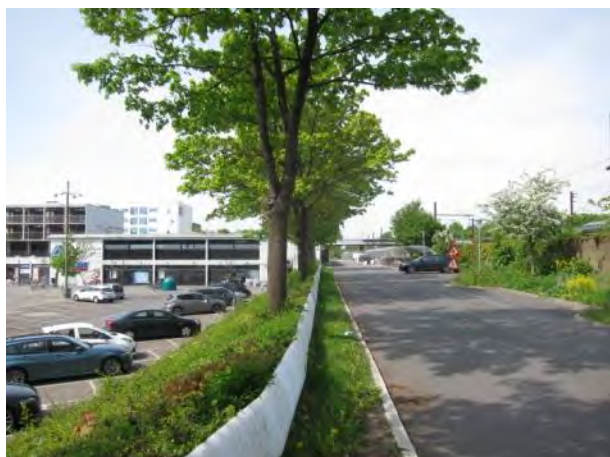
*I grænserne omkring Albertslund Centrum er der beplantning i form af træerækker, grønne skrånin-  
ger og rabatter og solitære træer. Tv. er det den  
nordlige del af Vognporten langs banen, th. er det  
området ved trappen ved østgavlen af Bygangen,  
hvor det enkeltstående træ opleves både i det for-  
sænkede niveau og fra det højere liggende niveau i  
Vognporten.*

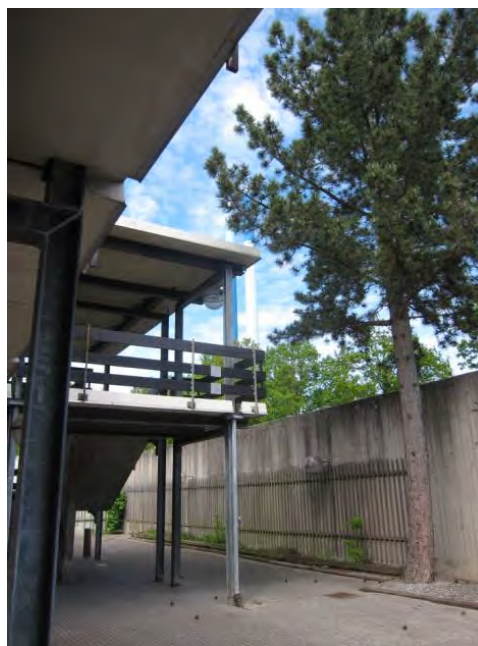
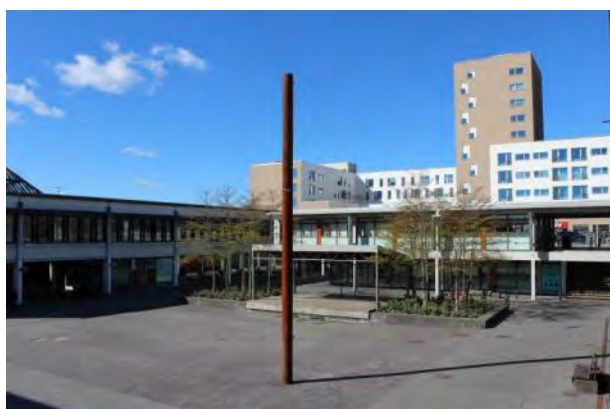
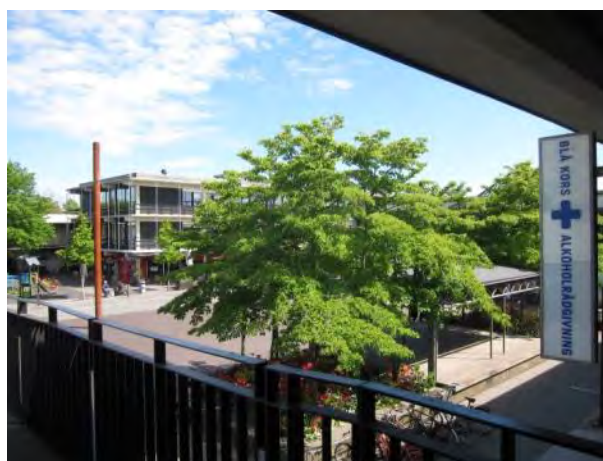
*På Bytorvet er der i dag beplantning flere steder, mest markant i bede og træer på hver side af scenen i  
torvets vestlige del. Tv. set mod vest, inden træerne er sprunget helt ud, th. set mod sydøst nogle uger  
senere med markante grønne trækroner. Selv om det ikke oprindeligt har været sådan, fungerer scenen  
og beplantningen fint, fordi træers og planters organiske former holdes inden for et geometrisk afgræn-  
set område, der passer godt til bebyggelsens modulære plan.*

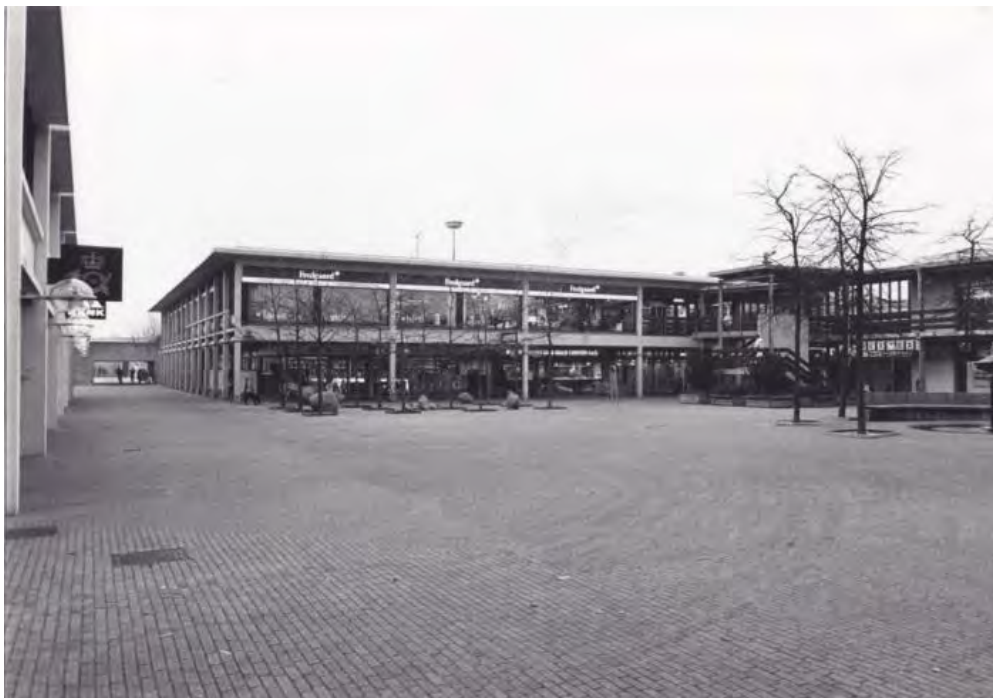
*Historisk foto, formentlig fra 1980'erne, idet posthusbygningen er opført (1985). Bytorvet set mod nordvest. Her ses en ung beplantning af træer – til højre i billedet i en cirkulær form, i midten af billedet foran bygningen i baggrunden med træerne placeret i en retvinklet grid-form. Arkivfoto B2594, Lokalhistorisk Samling Albertslund. Fotograf ukendt.*

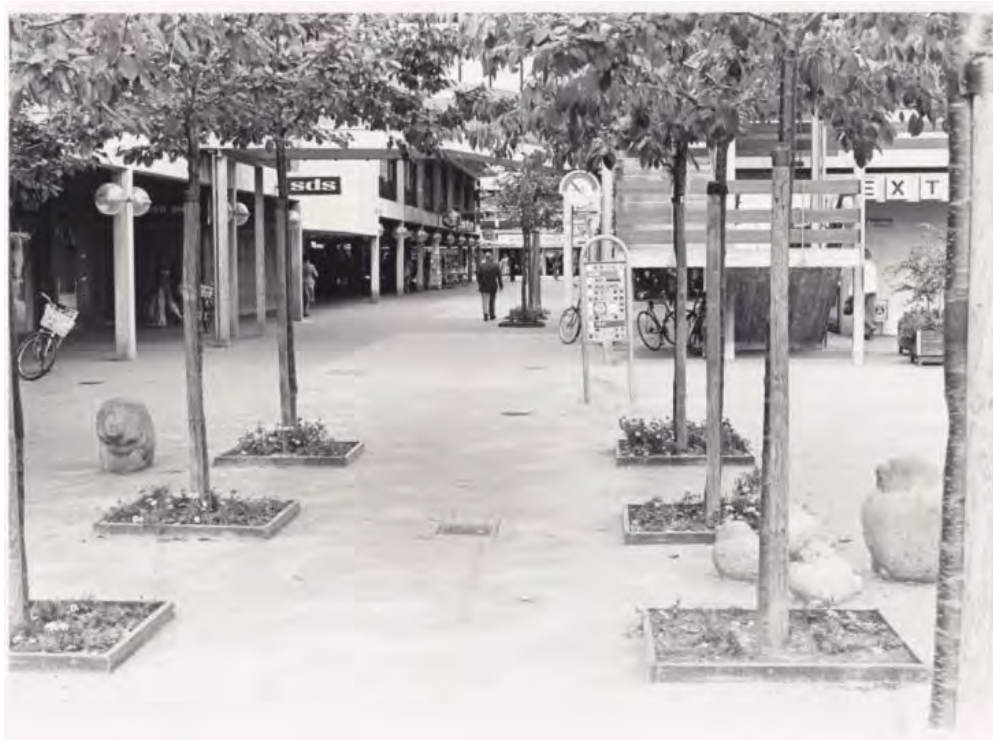
*Historisk foto, årstal ukendt. Bytorvet set mod nord med butiksgaden i baggrunden. Her ses træerne placeret i et retvinklet grid, der passer godt til bebyggelsens moduler. Man kan bevæge sig mellem træerne, hvor der også er kunstværker placeret. Arkivfoto B2533, Lokalhistorisk Samling Albertslund. Fotograf ukendt.*

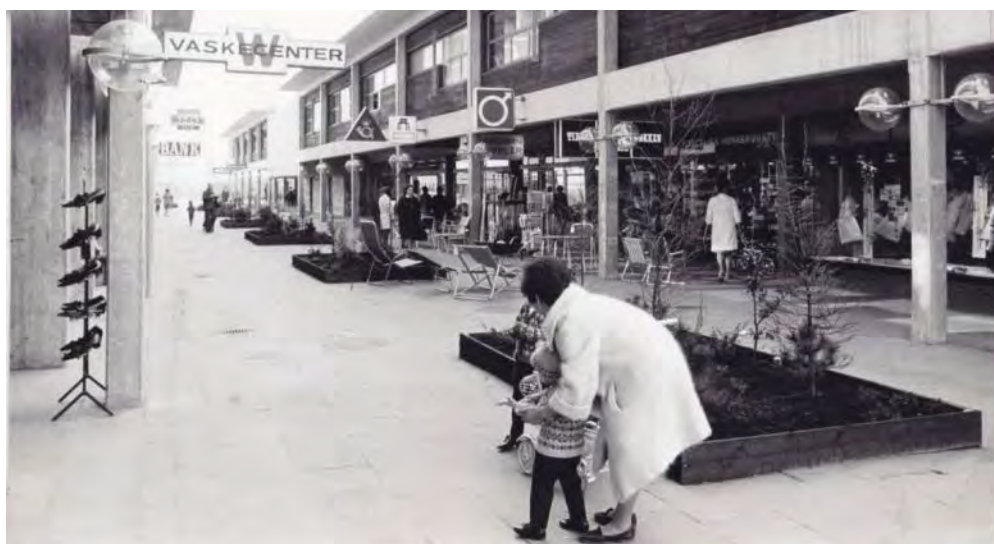
*Historisk foto fra 1967. Butiksgaden set mod syd og Bytorvet. Butiksgaden har haft beplantning i de tidlige år, men det er der ikke længere – bedene har præcise, geometriske former og ligger taktfast ned gennem gaden og bygger dermed videre på modulernes faste rytme. Det er ikke umiddelbart et tab, at beplantningen ikke eksisterer i dag, idet butiksgaden er forholdsvis smal og har rigeligt at byde på af variation med kolonnader, forskellige bygningshøjder og butikkerne selv. Arkivfoto B2559, Lokalhistorisk Samling Albertslund. Fotograf ukendt.*

*Historisk foto fra 1967. Butiksgaden set mod syd og Bytorvet. Læg mærke til den rustikke bræddebeklædning og de vandrette vinduespartier på første sal. Arkivfoto B2559, Lokalhistorisk Samling Albertslund. Fotograf ukendt.*

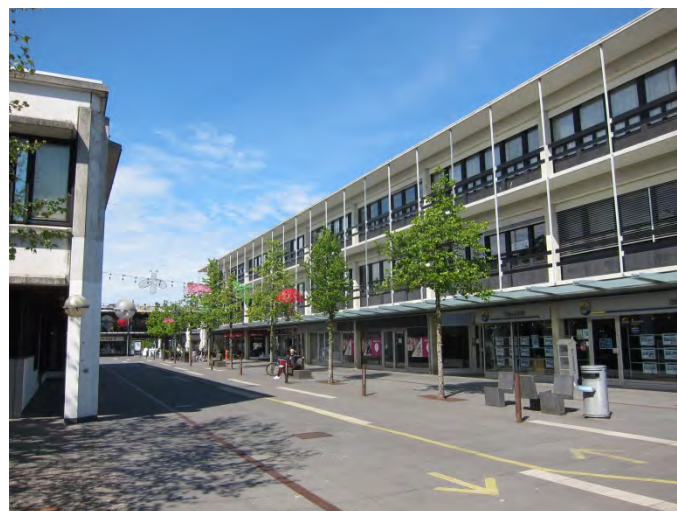
*Foran Arbejderbos kontorhus er der i dag plantet en nyere træerække, mens de runde lamper sidder på posthusbygningen. Det ser således ikke ud som oprindeligt, men det gør ikke noget – træernes taktfaste placering respekterer bygningernes og bebyggelsens modulære inddeling ved deres faste rytme.*
