# Bevaringsværdier Albertslund Centrum Albertslund Kommune 2021

Denne rapport er udarbejdet på baggrund af en registrering af Albertslund Centrum i Albertslund gennemført april-maj 2021.

Registreringen er foretaget for Albertslund Kommune af Center for Byggningsbevaring /WSP v. arkitekter MAA Anne Lindegaard og Dorthe Bendtsen.

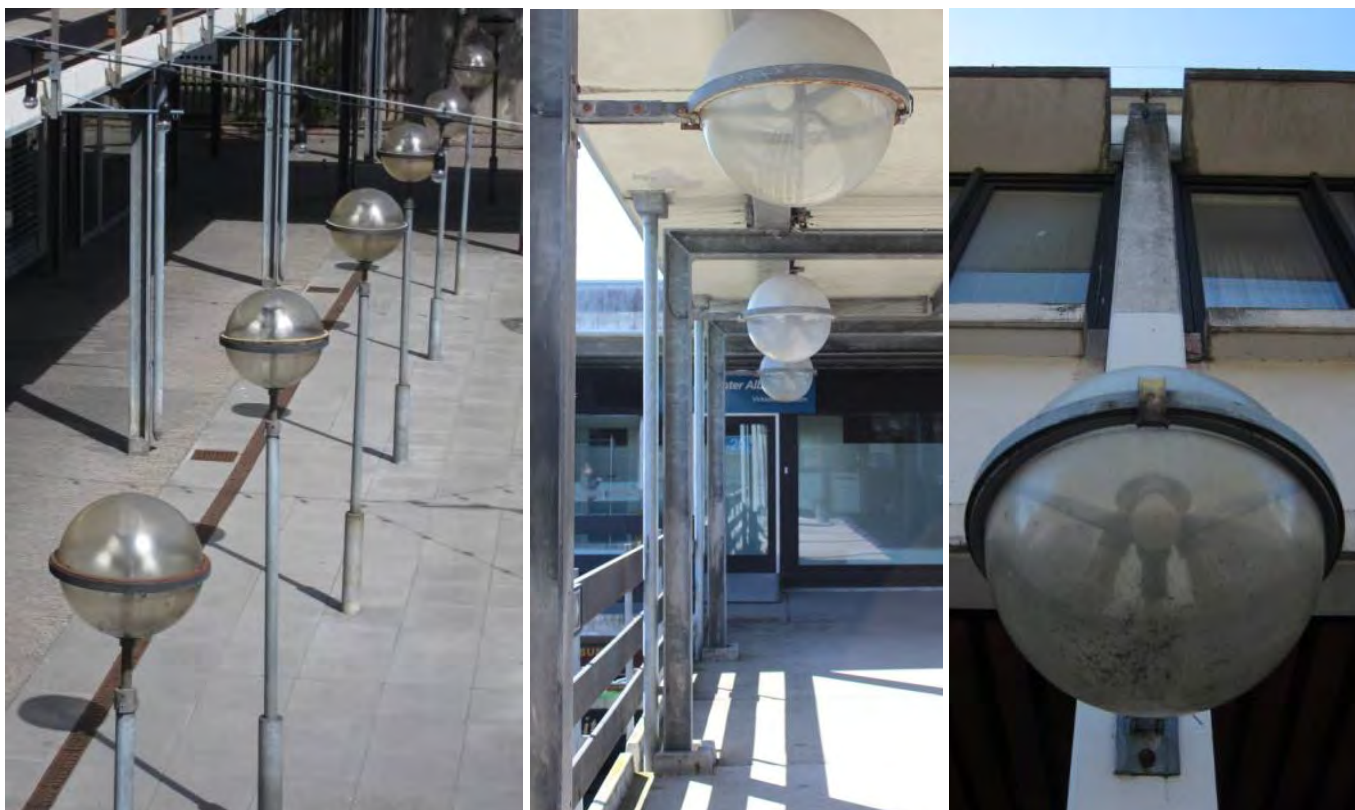
*Hvad enten kuglelamperne står på standere eller er monteret på vægge eller stolper, er de taktfast placeret og følger bygningernes modulære rytme. De runde, men stramt geometriske, former er et godt modspil til bygningernes rette linjer. På posthusbygningen sidder lamperne også og understreger rytmen i bygningens konstruktion.*

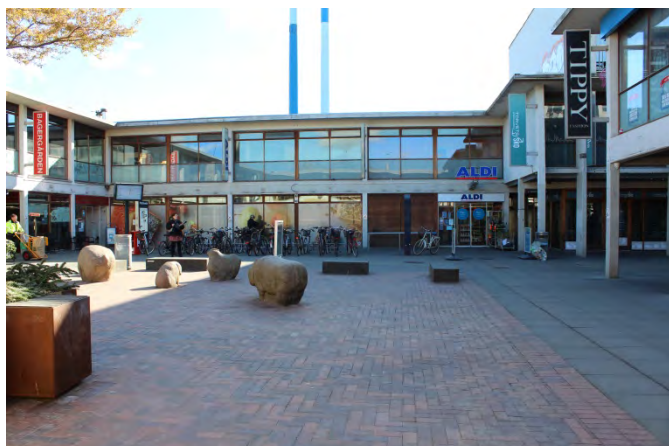
*På Stationstorvet står en række af Kai Nielsens dyreskulpturer på en rød teglbelægning – som et tæppe der gør den midterste del af pladsen til et opholdsrum, mens de mere aktive gangzoner har grå flisebelægning.*

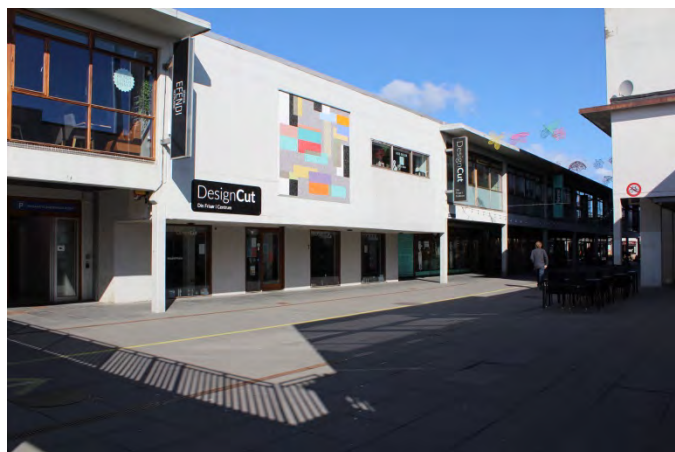
*På muren ses Franciska Clausens relief, der tidligere hang på gavlen af den sydlige længe ved Bygangen. Den kunstneriske udsmykning er af god kvalitet og bidrager til Albertslund Centrums variation og oplevelsesrigdom.*

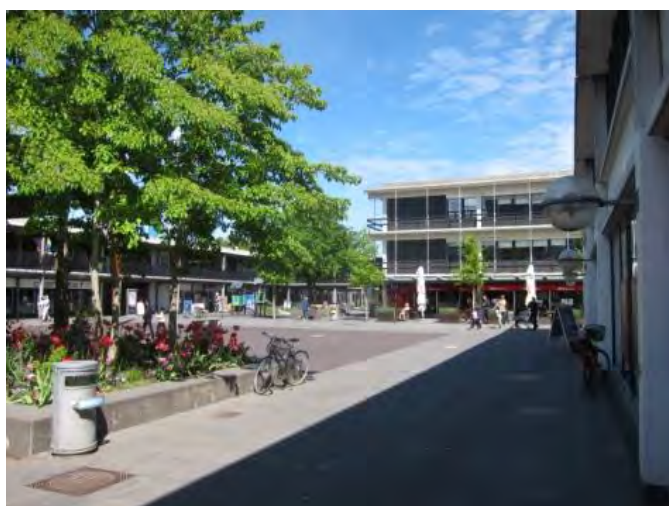
*Bytorvet set fra ankomsten via Skolegangen mod øst. Her er i dag også arbejdet med en belægning som et afgrænset felt midt på torvet og andre belægningstyper i kanterne omkring.*

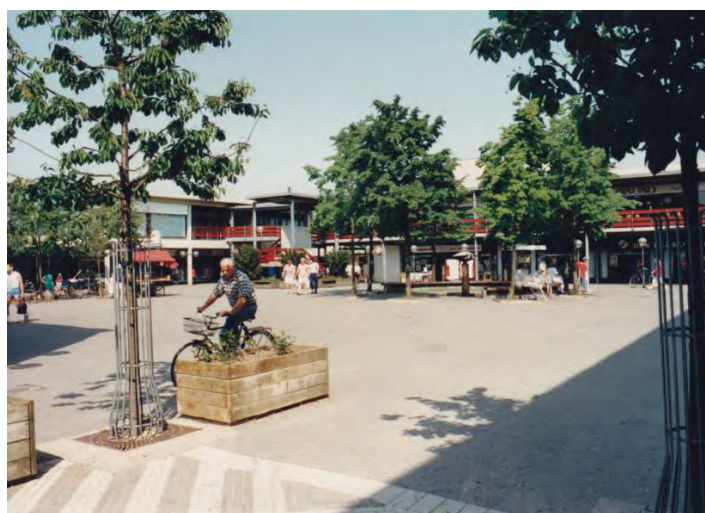
*Historisk foto fra 1992, hvor Bytorvet har andre belægninger. Læg mærke til, at gangbroernes værn er malet røde – de er i dag sorte. Det er uvist, hvilken farve de oprindeligt havde, men den sorte er mere enkel og afdæmpet og passer umiddelbart bedre til bygningernes udtryk. Arkivfoto B2595, Lokalthistorisk Samling Albertslund. Fotograf ukendt.*

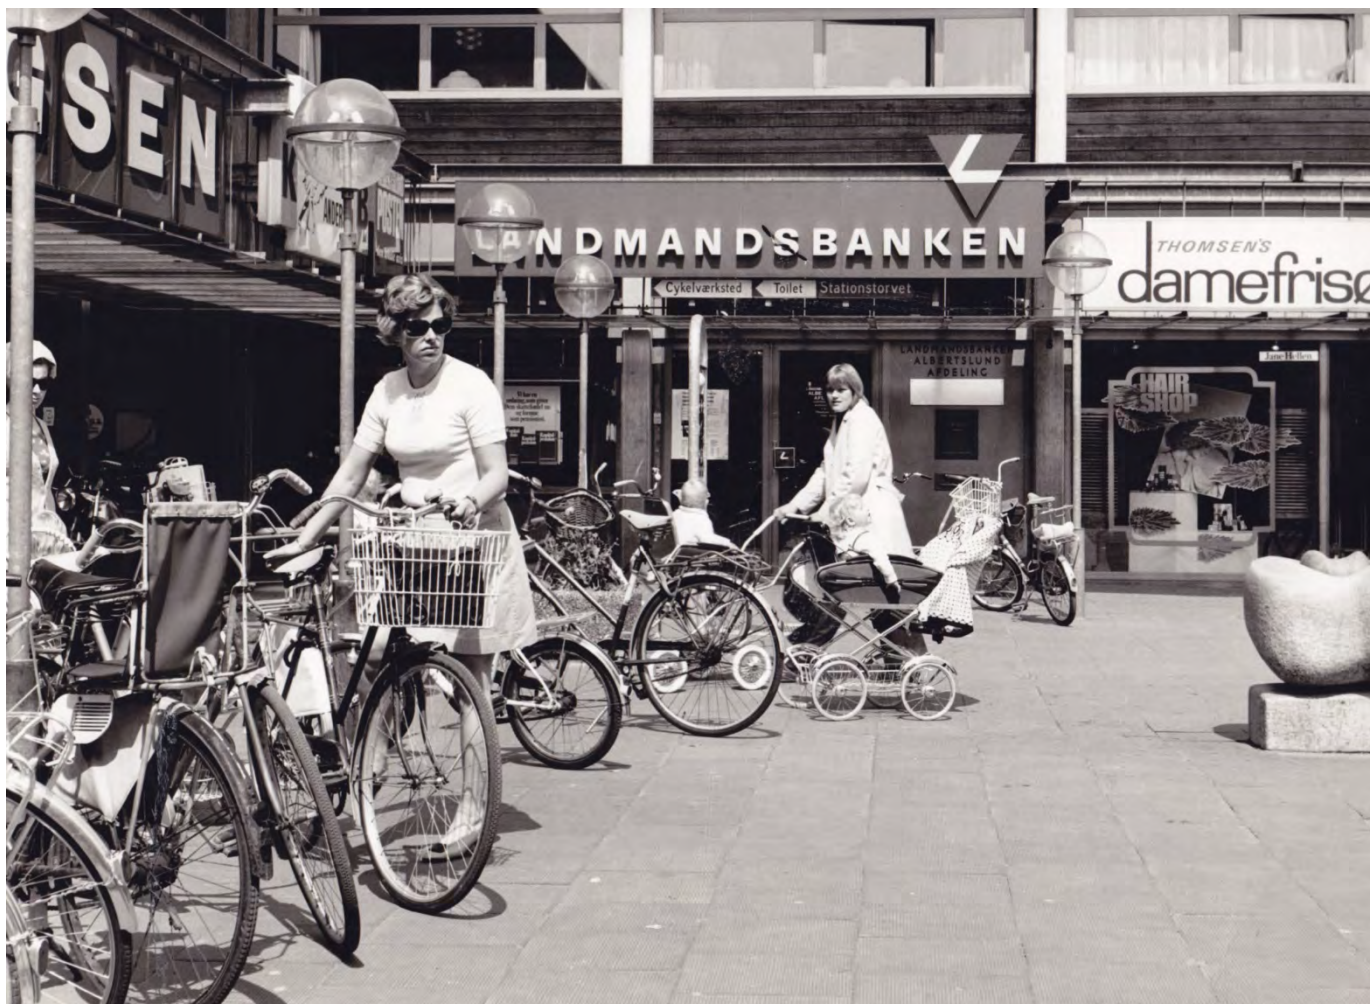
*På et historisk foto fra 1960'erne kan man svagt ane rifflerne i belægningens betonfliser. Arkivfoto B2510, Lokalhistorisk Samling Albertslund. Fotograf ukendt.*

Forskellige belægninger danner gulv for skulpturer og bygninger. Den oprindelige belægning er i *Arkitekten* 1963, s. 152, beskrevet som sorte, riflede betonfliser, som da også anes på de historiske fotos. Belægningerne er ændret gennem tiden og er ikke nærmere beskrevet her, men det vigtigste er, at de udgør en rolig flade, der danner bund for skulpturer, byinventar og bygninger.

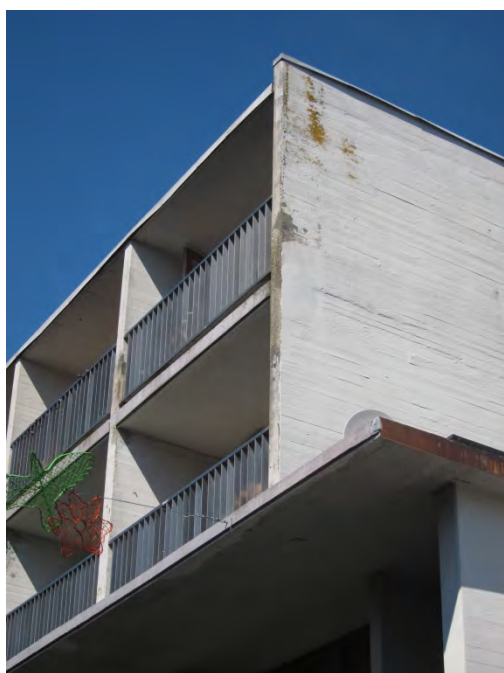
*I den fireetages bygning langs butiksgaden ses aftrykkene af bræddeforskallingen i de in situ støbte gavle tydeligt.*

Albertslund Centrum er karakteristisk med de in situ støbte bygninger, hvor betonoverfladerne får karakter pga. aftrykket fra forskallingsbrætter. Sammen med de oprindelige rustikke brædder, har det givet en helt særlig og meget interessant materialekarakter. Betonen står stadig med aftrykket efter forskallingsbrædderne, men nogle steder knap så markant, fordi betonen er malet hvid. Betonens synlige overflade er en del af bevaringsværdierne.

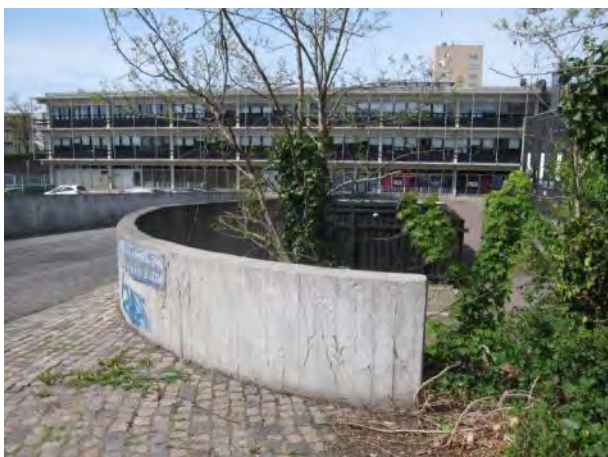
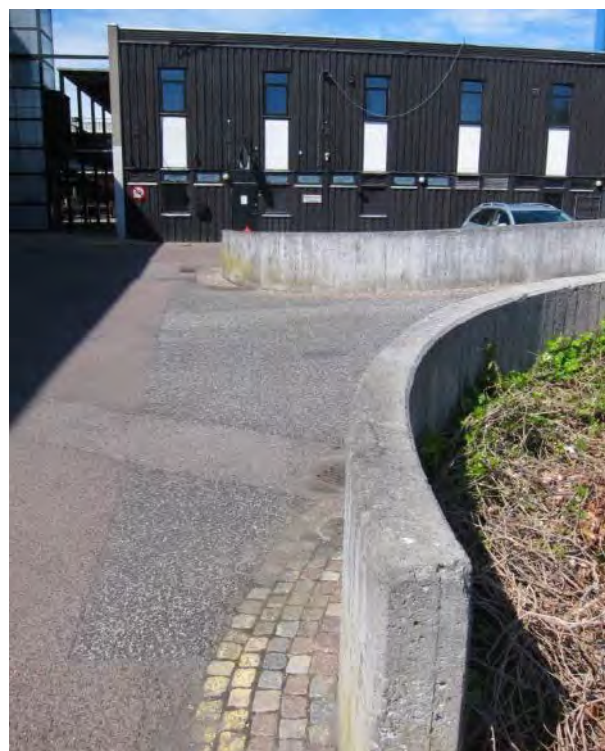
*Flere steder i Albertslund Centrum er der andre former og detaljer at lægge mærke til, f.eks. de elegant afrundede mure, der flankerer kørerampen ned til parkeringspladsen bag Arbejderbos kontorhus og Bygangens sydlige længe. Murene er af in situ støbt beton med aftryk af forskallingsbrædderne og korresponderer således med de oprindelige bygninger.*

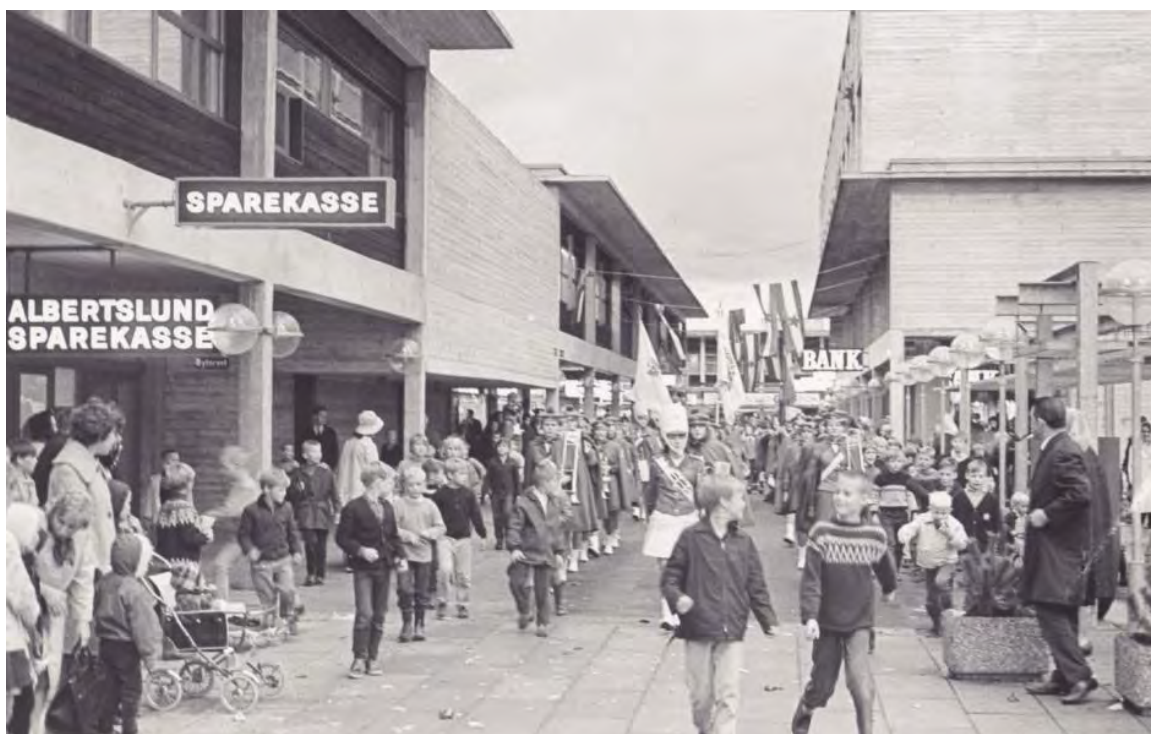
*Historisk foto fra 1960'erne (før 1968, fordi de lave, enetages pavilloner med konstruktionen med glasoverdækning, som anes i højre side, bliver forhøjet dette år). Her ses den in situ støbte beton med aftryk af bræddeforskalling meget tydeligt – den passer utrolig godt til den rustikke bræddebekædning omkring vinduerne på første sal. Arkivfoto B2536, Lokalhistorisk Samling Albertslund. Fotograf Allan Rene Hygom.*

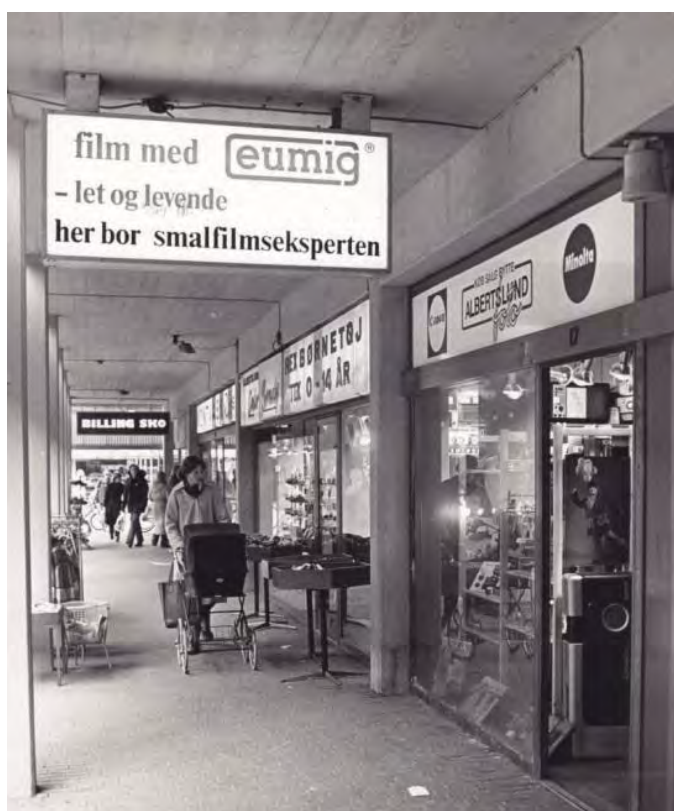
*Historisk foto fra 1982, der viser den ene arkade i butiksgaden. Betonen med aftryk af forskallingsbrædder ses tydeligt i loftet. På dette tidspunkt er skiltningen vandret over butiksvinduerne og på tværs i arkaden. Arkivfoto B2585, Lokalhistorisk Samling Albertslund. Fotograf Ole Kristensen.*

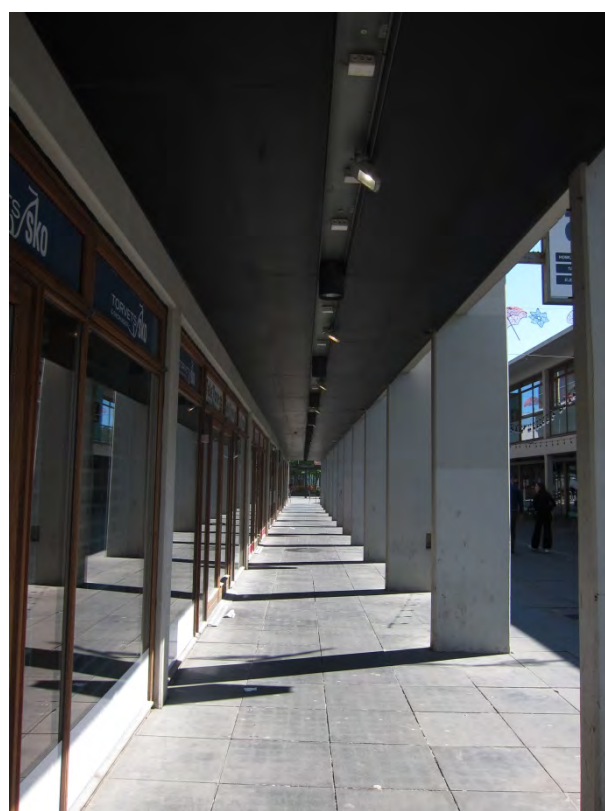
*Arkaden som den ser ud i dag. Her understreges længderetningen af loftets belysning, men måske ville vandrette skilte på tværs som på fotoet tv. på en god måde bryde kolonnaden op i mindre dele, som understreger modulerne.*

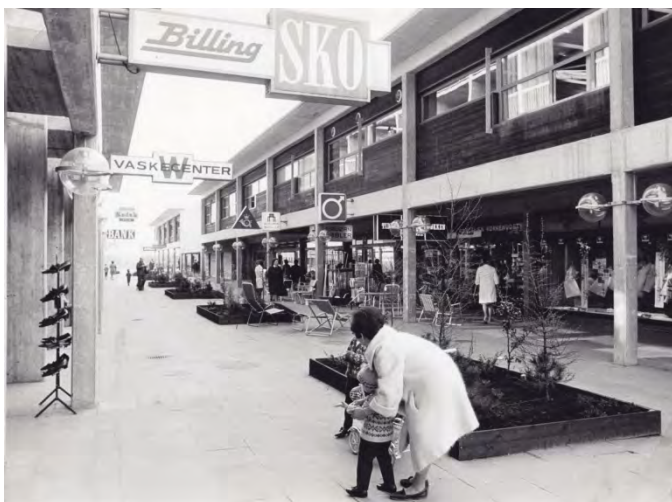
*Historisk foto fra 1967. Butiksgaden set mod syd og Bytorvet. Her ses en skiltning med vandrette skilte, der rækker ud over gaden. Til forskel fra skiltningen i dag understreger den oprindelige skiltning de vandrette linjer. Arkivfoto B2559, Lokalthistorisk Samling Albertslund. Fotograf ukendt.*

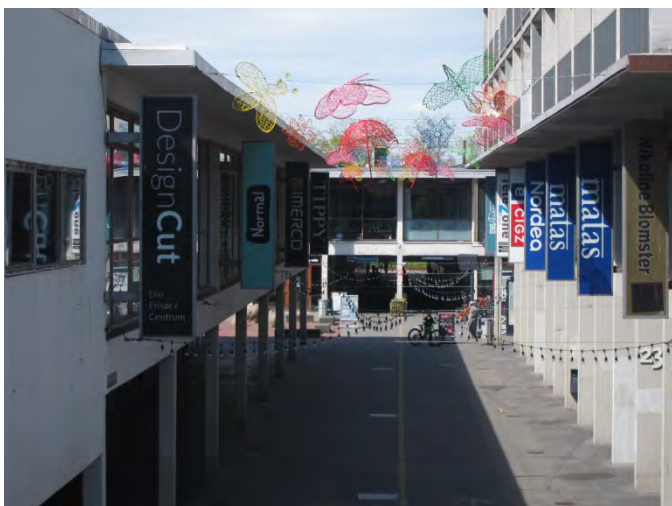
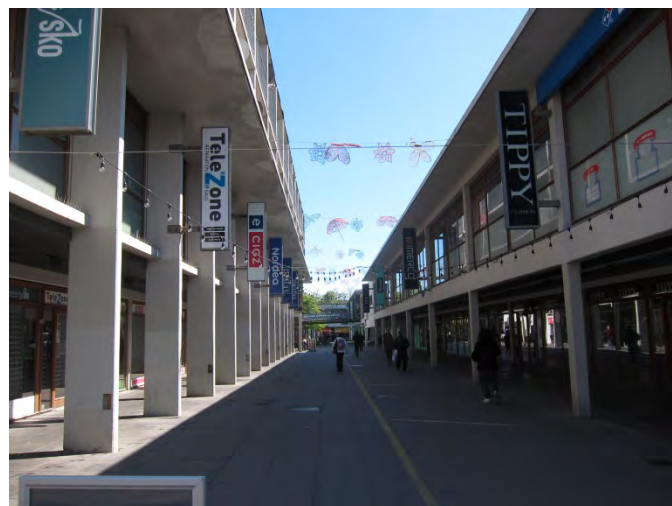
*I dag er skiltningen primært lodret og følger konstruktionen, hvor de er monteret taktfast på søjlerne. Begge systemer (den vandrette eller lodrette skiltning) kan for så vidt fungere udmærket, da de respekterer bygningernes rette linjer og modulære opbygning og er udformet efter ensartede principper, så de ikke tager magten fra bygningerne. Den lodrette skiltning opleves mere monumental.*

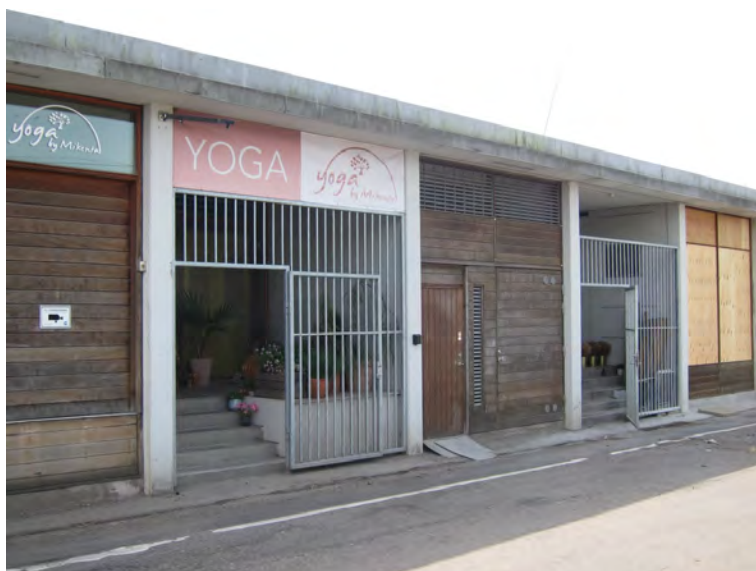
*Udsnit af nordfacaden, der vender mod jernbanen. Nogle partier er lukkede med bræddebeklædte facader, mens andre er åbnet og har en lille forplads inden indgangsdøren. Så længe facadernes modulopbygning og synlige konstruktioner respekteres, kan facaden godt tåle, at (nogle af) partierne åbnes, uden at det går ud over bevaringsværdierne. Det er dog vigtigt, at hierarkiet mellem de mere åbne forsider og de lukkede bagsider stadig opfattes.*

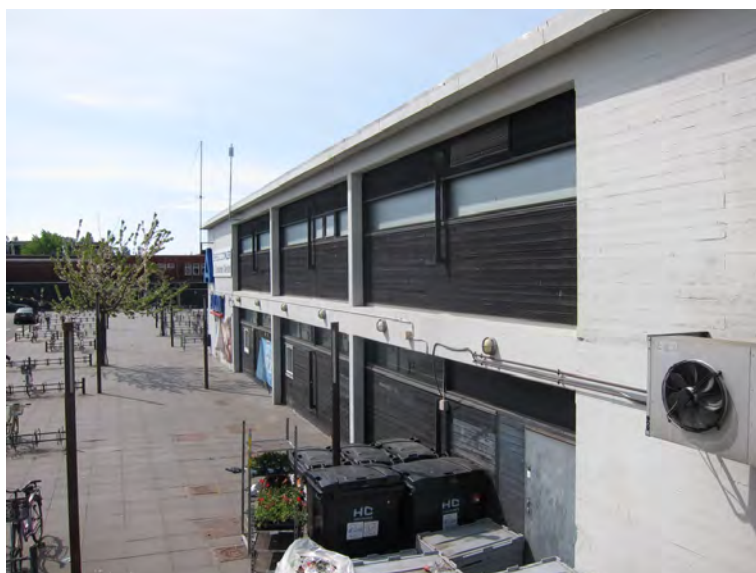
*Østfacaden med udfyldningspartier af brædder og smalle vinduer. Den rustikke bræddebeklædning passer godt til den in situ-støbte beton med aftryk af forskallingsbrædder, men udfyldningspartierne kan godt ændres, hvis der ønskes mere åbenhed. Det vigtigste er at respektere konstruktionerne og modulopbygningen.*

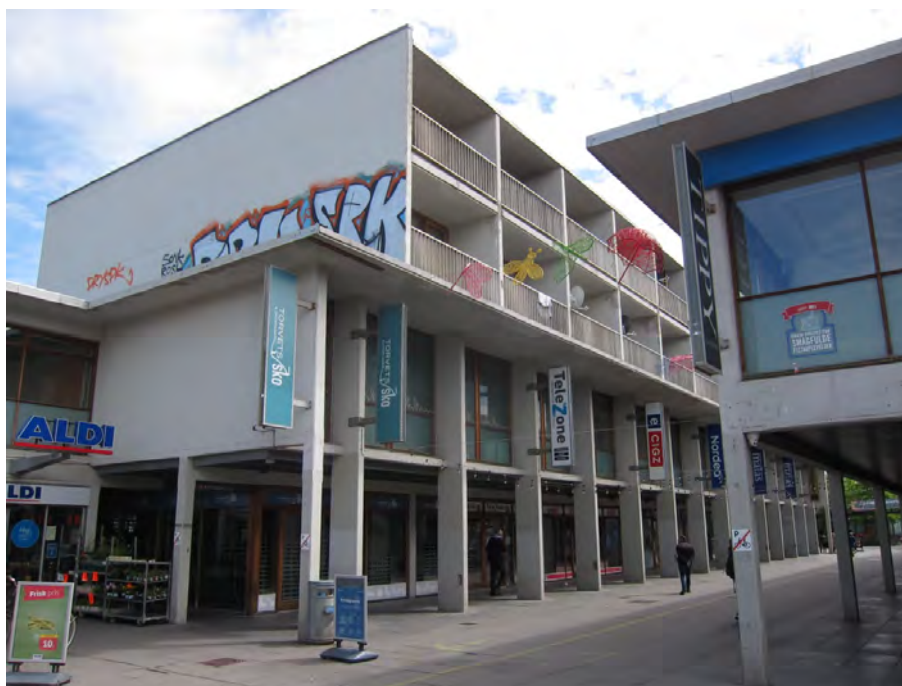
*Bygningerne omkring butiksgaden set fra Stationstorvet mod sydøst. Trods søjlernes lodrette linjer dominerer de vandrette i kraft af bygningernes længeform, deres flade tage og de markante udhæng – de får de to bygninger, der ikke er ens, til at hænge sammen til en helhed.*

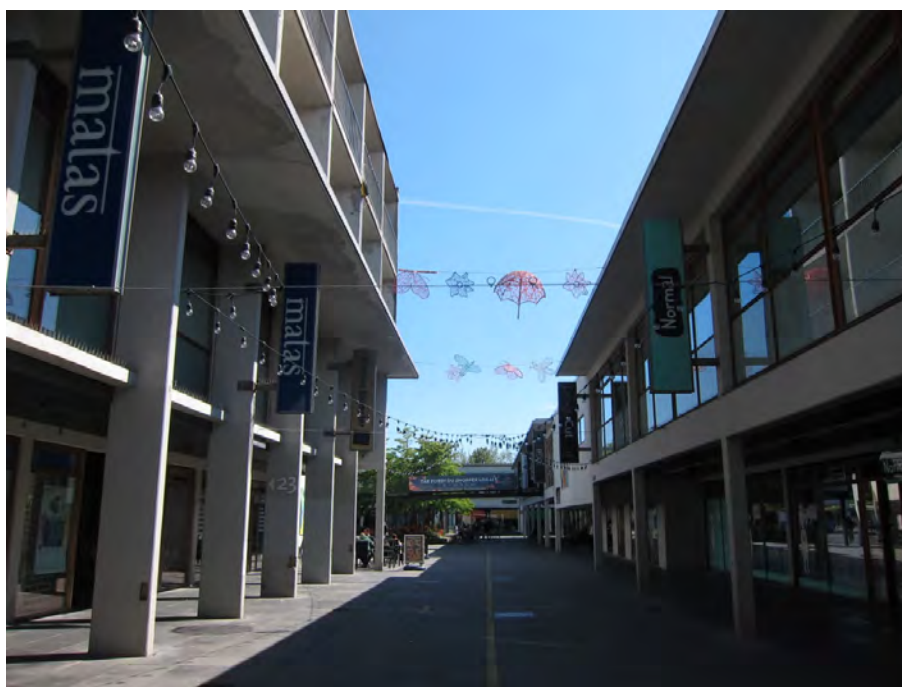
*Butiksgaden set mod Bygtorvet mod syd og gangbroen over gaden. Kolonnaderne og modulerne er forskellige lige som bygningshøjderne, men bygningerne korreponderer med hinanden i de overordnede træk og i de store udhæng.*

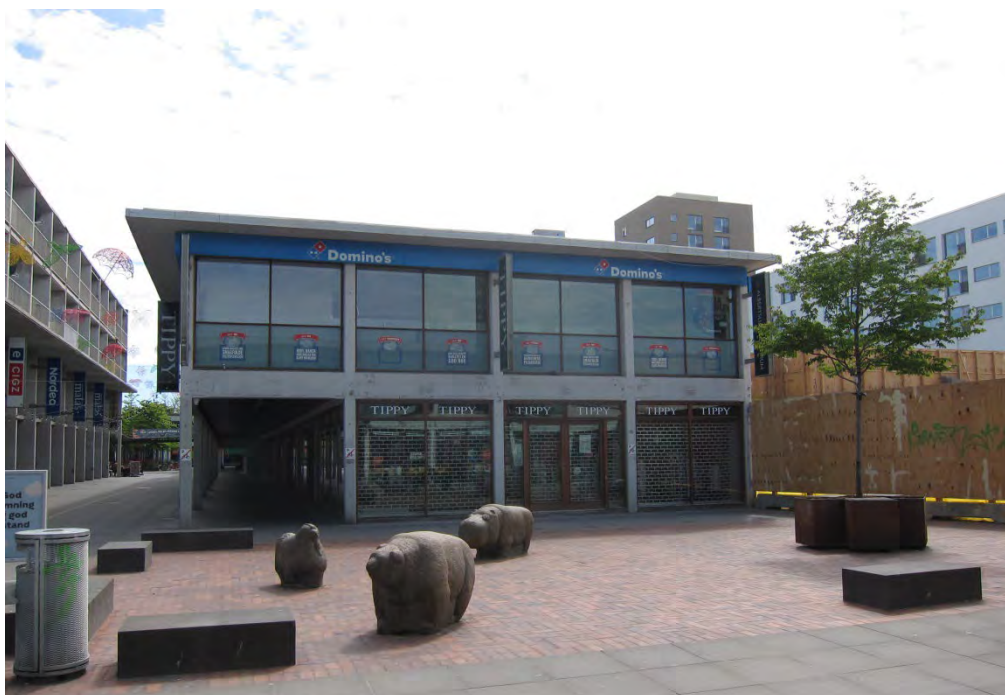
Længen vest for butiksgaden set fra Stationstorvet mod syd. Modulopbygningen er tydelig. Kolonnaden inviterer indenfor.

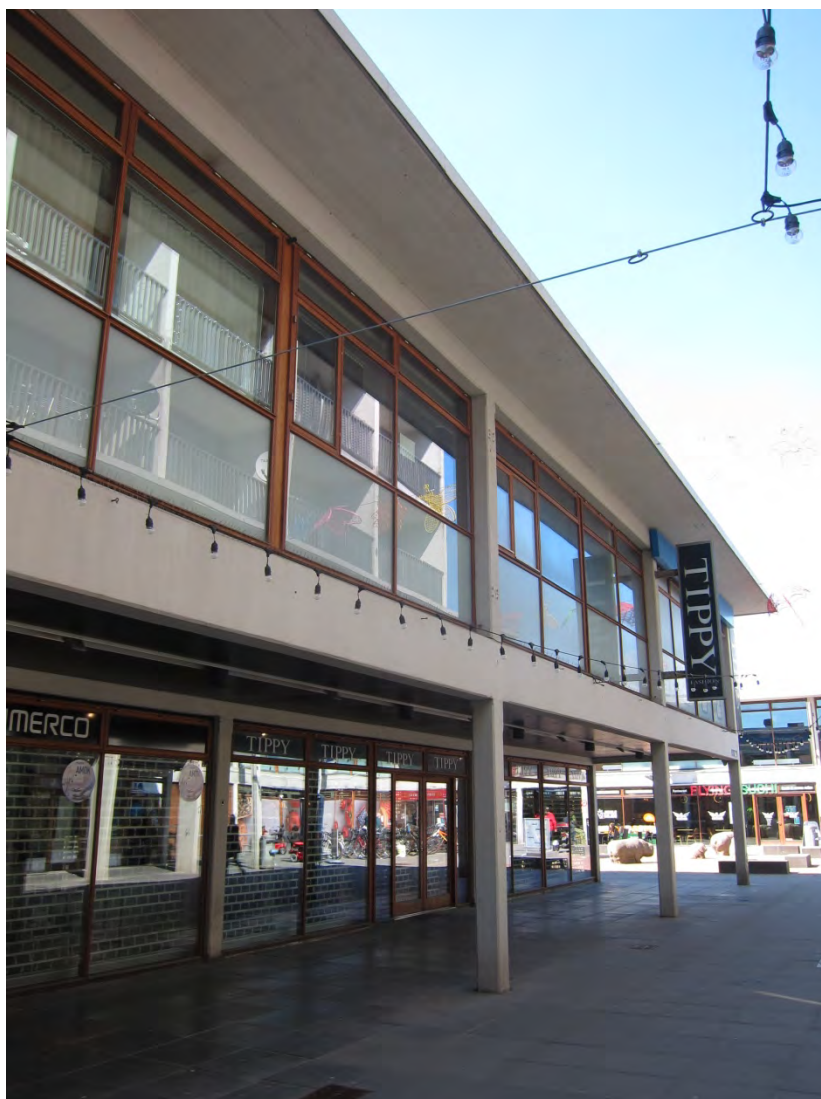
*Den vestlige bygning langs butiksgaden set mod Stationstorvet mod nord. Selv om vinduespartierne er nyere og anderledes end oprindeligt, respekterer de bygningernes overordnede karakter med de synlige betonkonstruktioner i moduler med lette udfyldningspartier imellem. Der kan således godt arbejdes med andre typer vinduer/døre/butiksfacader, så længe den overordnede arkitektoniske idé overholdes. Ved sammenligning med historiske fotos kan den oprindelige bræddebeklædning måske inspirere, fordi den rustikke karakter giver en mere levende og varieret overfladekarakter og facade.*

Dør-/vinduespartierne er nyere og afviger på 1. sal fra den oprindelige arkitektur ved, at hele udfyldningspartiet er af glas, hvor det oprindeligt var beklædt med rustikke brædder eller en blanding af brædder og vinduer. De nuværende vinduespartier kan dog sagtens gå an, fordi de respekterer bygningernes vigtigste træk, der er de synlige konstruktioner og moduler af beton med udfyldningsfelter af lette materialer, men de store glasflader opleves lidt døde, især når man har set de historiske fotos med bræddernes mere levende overfladekarakter. Den passer godt til de oprindelige betonflader, der står med synlige spor efter bræddeforskalling – oprindeligt rå, men i dag malet hvide, hvorved noget af den robuste karakter forsvinder.

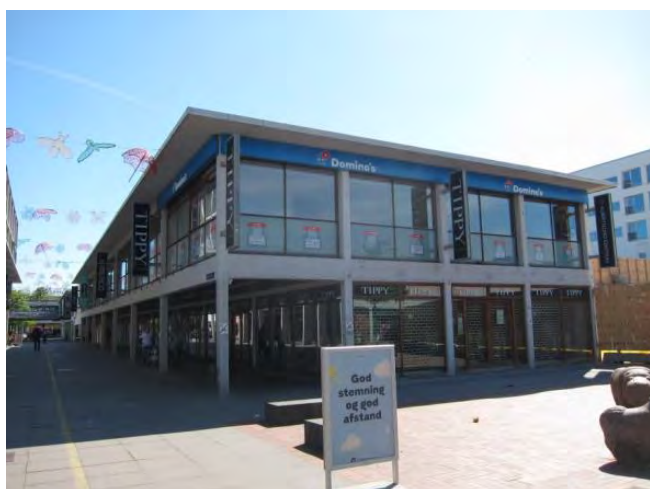
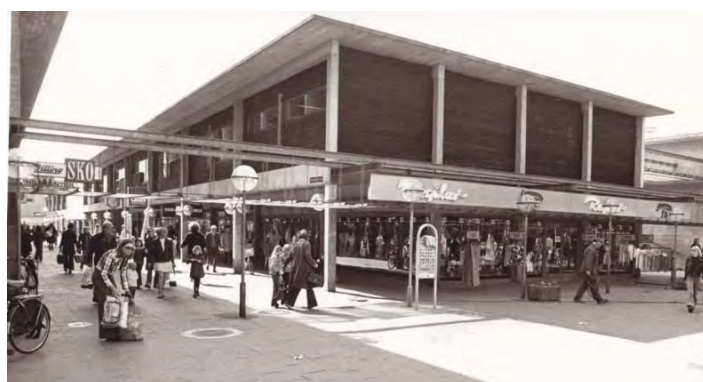
*Th. historisk foto fra 1960'erne set fra Stationstorvet mod sydvest og et kig ned gennem butiksgaden. Læg mærke til den helt lukkede gavlfacade på første sal til sammenligning med de helt åbne facader i dag (tv.). Arkivfoto B2514, Lokalhistorisk Samling Albertslund. Fotograf ukendt.*

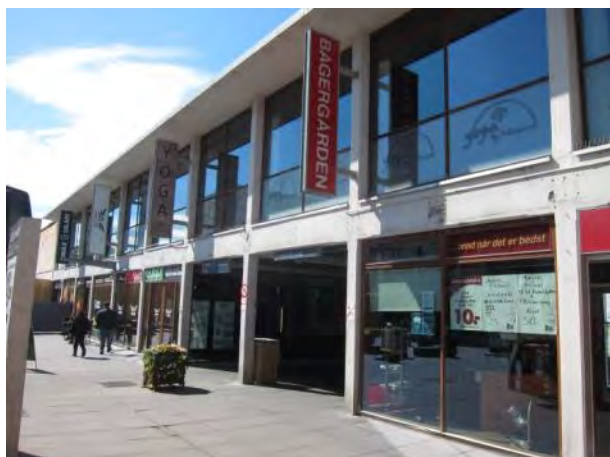
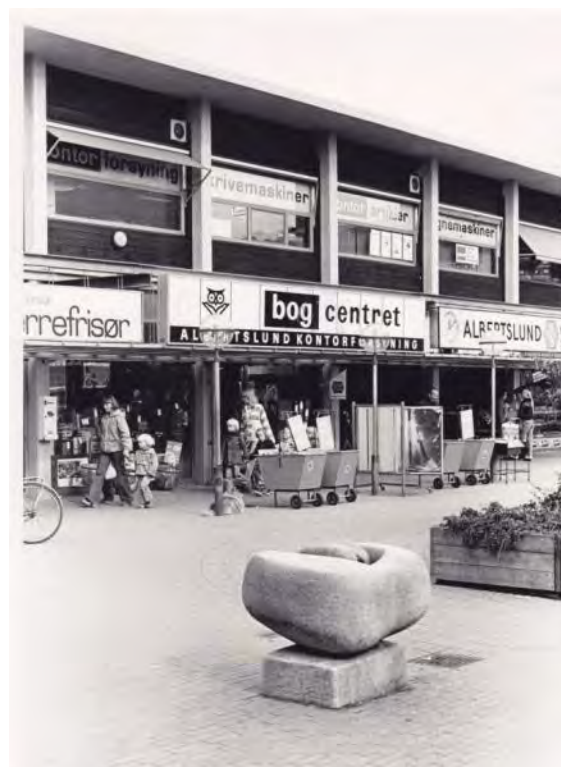
*Tv. den nordligste bygning omkring Stationstorvet med adgang til S-togstunellen. Th. historisk foto af samme facade, sandsynligvis fra 1960'erne. Læg mærke til forskellen på vinduespartierne. Arkivfoto B2517, Lokalhistorisk Samling Albertslund. Fotograf ukendt.*

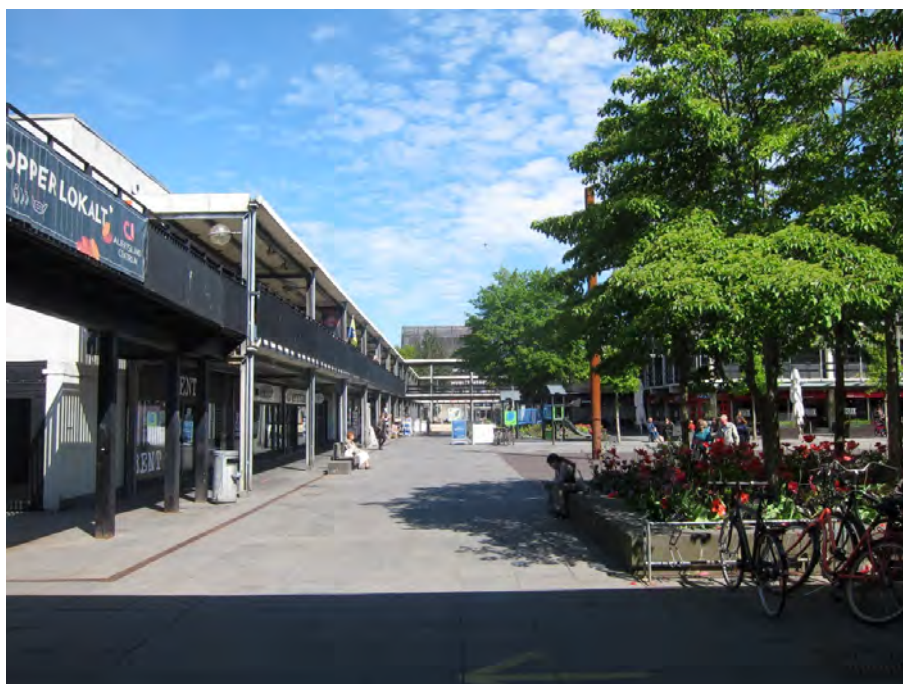
*Den nordlige længe set mod øst. Førstesal er forbundet til afnist 1-2 med en nyere gangbro. Det er tydeligt, at Bygangens gangbroer og kolonnader i kraft af deres stålkonstruktion, der er monteret uden på selve bygningen, har et andet udtryk end de øvrige bygninger, men med de samme karaktertræk med taktfaste søjler og dybevirksomhed.*

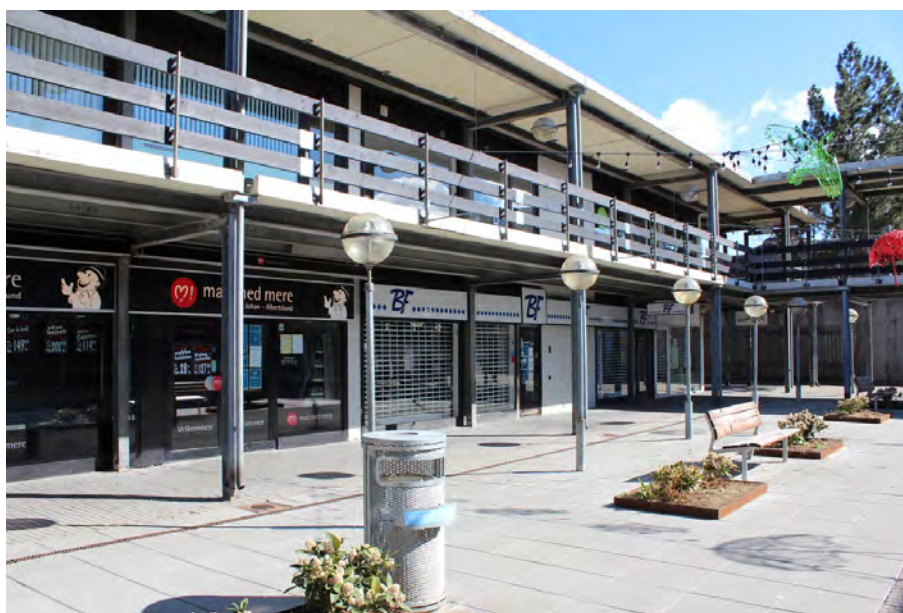
*Den nordlige længes østlige del tæt på tunnelen til Musikteatret. Læg mærke til, at værnene her er af den oprindelige type med vandrette brædder – længere mod vest er de skiftet til nogle andre. Vinduespartierne er af glas i moduler mellem de synlige murede piller (de lodrette hvide felter).*

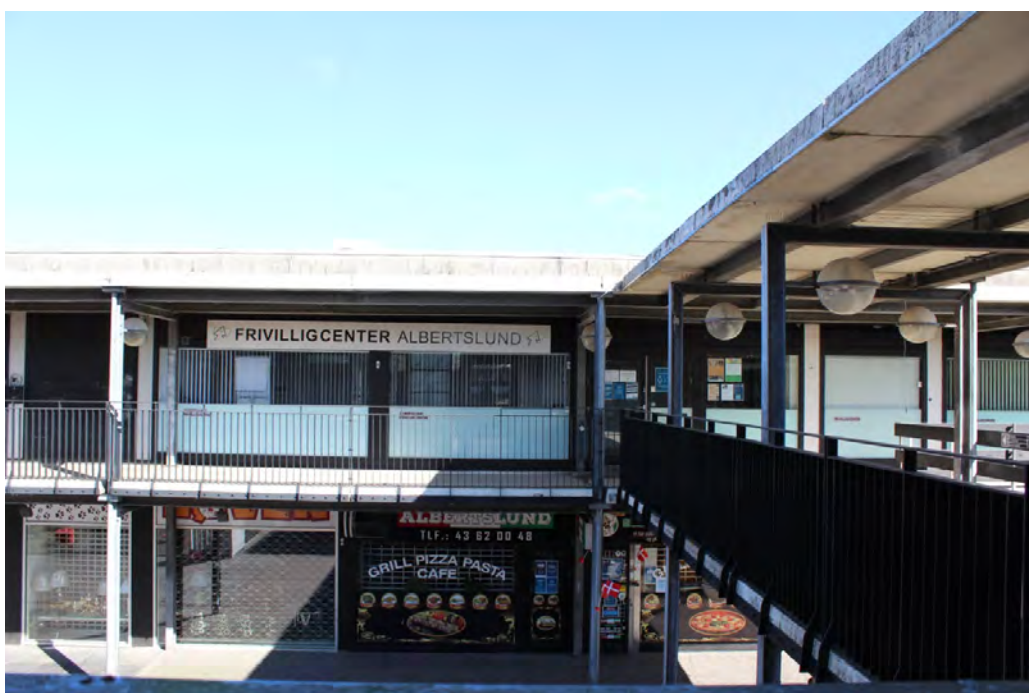
*Sydfacaden på den nordlige længe set fra gangbroen på første sal mod nord. Her ses facadepartierne af glas mellem de synlige murstriber.*

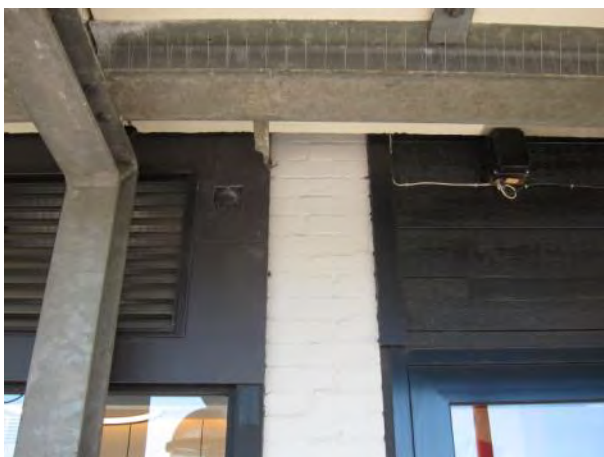
*Over glaspartierne er der flere steder bræddebeklædning – den er dog skiftet ud mange steder til nyere og mere glatte materialer, der ikke har samme stofflige karakter. Her ses den murede pille, der tegner lodrette hvide striber i facaden.*

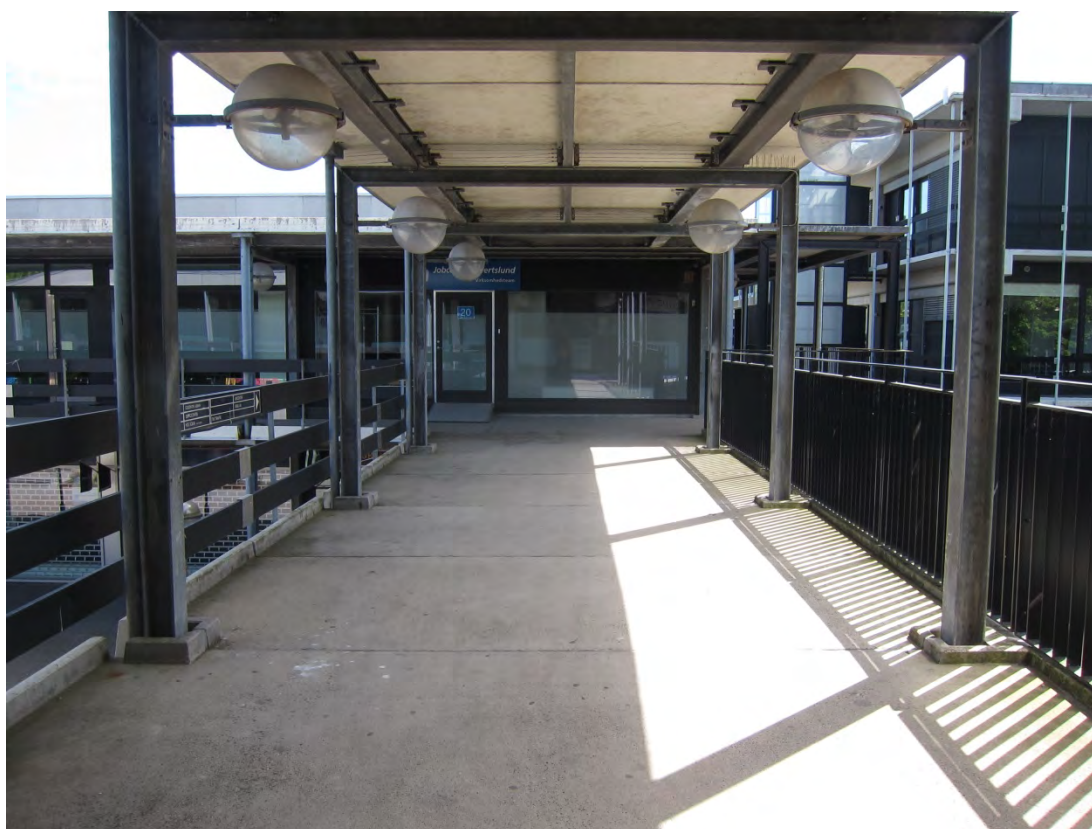
*Set mod syd på den vestligste gangbro, der forbinder nord- og sydlængen på Bygangen, kan man tydeligt se forskellen på det oprindelige og det nye værn. Det oprindelige værn er trods de brede brædder mere transparent, fordi man kan kigge mellem brædderne, mens de mere spinkle, lodrette jernbalustre i det nye værn danner et tæt værn, når man ser det på skrå. De oprindelige værn er endvidere med til at understrege de vandrette linjer.*

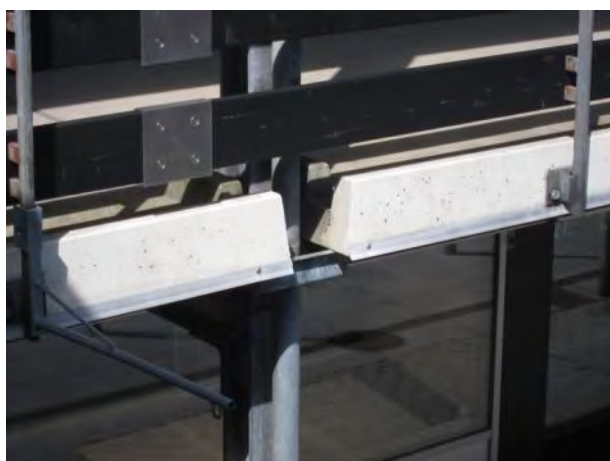
*Også detaljeringen omkring værnenes fastgørelse til betondækkene varierer – tv. det oprindelige værn, der elegant og nænsomt kobler sig på enkelte steder på betondækket – th. det nye værn, der ikke er dårligt, men som har et mere klodset fæste.*

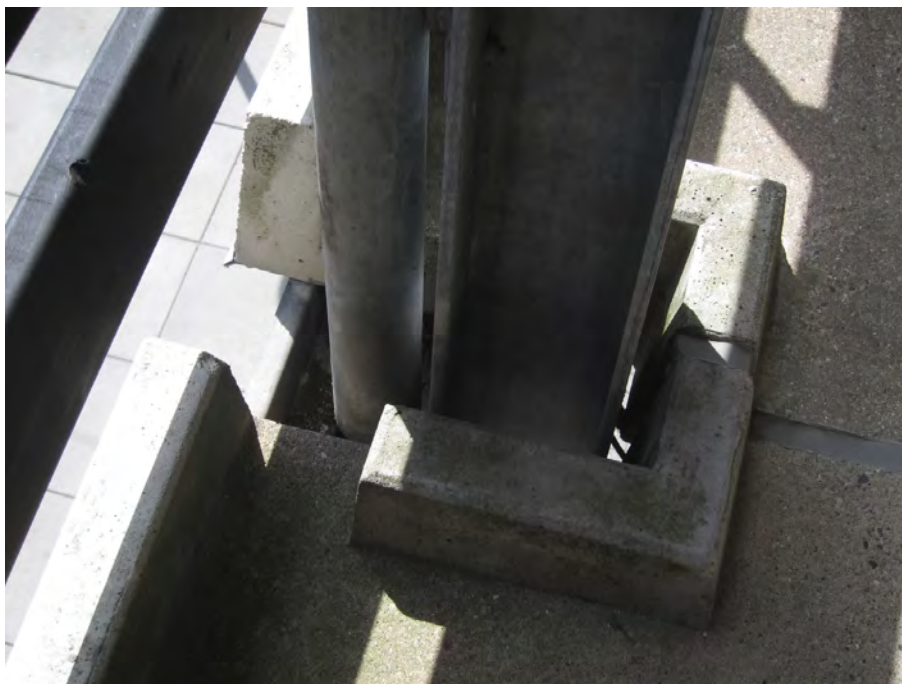
*Der er gjort noget ud af detaljeringen af mødet mellem altangangenes betondæk og nedløbsrørene – det står mere tydeligt ved de oprindelige værn.*

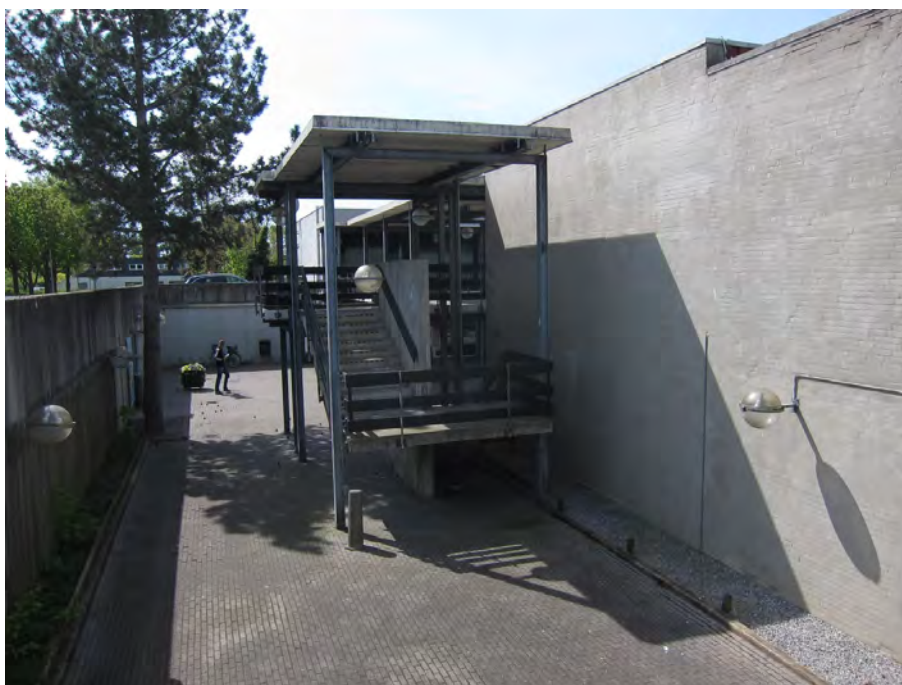
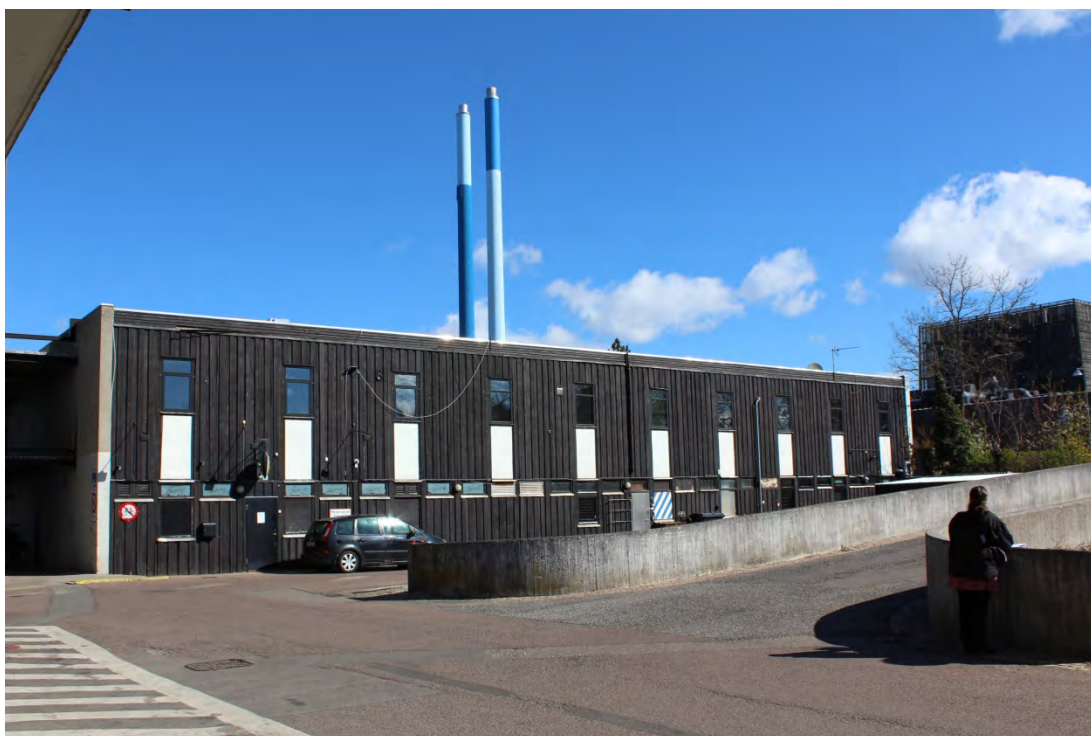
*Sydlangens sydfacade, der vender ud mod en parkeringsplads. Facaden står ret intakt i sit facadeskema, der både har lodrette linjer i kraft af vinduesfelterne og vandrette linjer i kraft af de lave, horisontale vinduesbånd.*

*Den vestlige gavl af nordlængen med den markante trappe. I gavlene er det tydeligere, at bygningerne er opført med murskiver af tegl og ikke af in situ-støbt beton.*

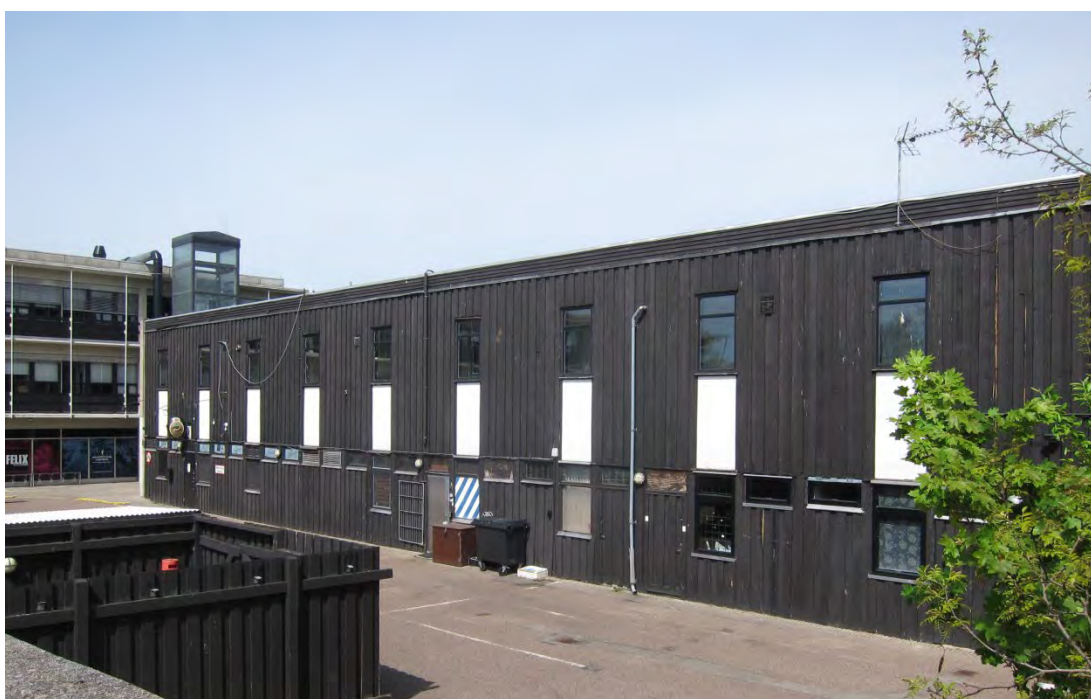
*Sydfacaden på sydlangen set mod vest med Arbejderbos kontorhus i baggrunden. Bræddebeklædning har helt fra starten været et karakteristisk træk i bebyggelsen, og selv om beklædningen her fremstår slidt, bidrager den til en varieret materialeanvendelse med levende overflader.*

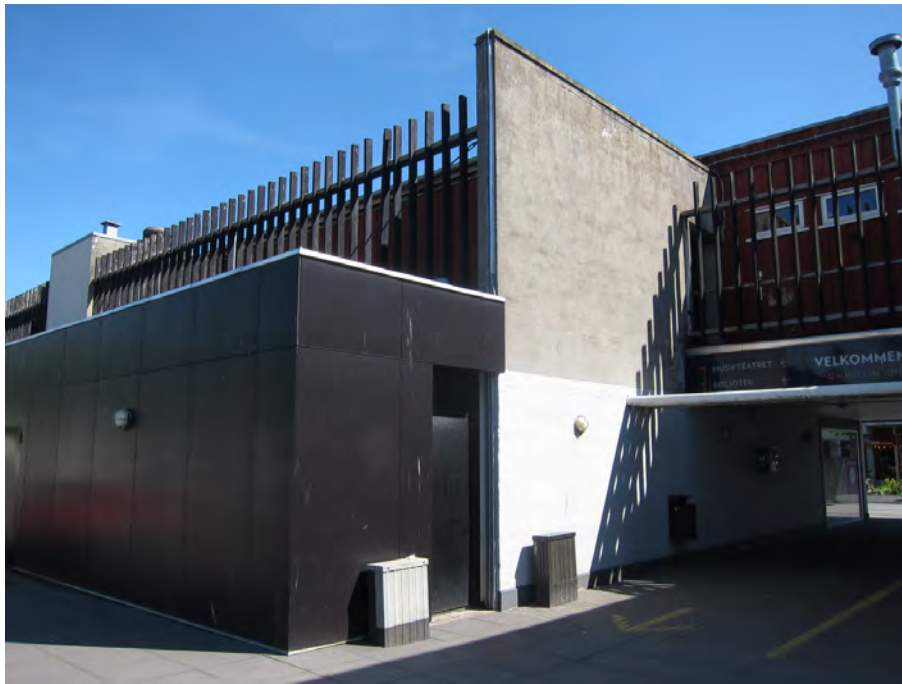
*Nordlængens nordfacade er domineret af udbygningen i stueetageniveau. Der har altid været en form for udbygning, men det er efter alt at dømme udvidet senere hen. Nu står den meget tung og lukket og giver facaden et meget afvisende præg til trods for den mere åbne førstesal. Den samlede facade har et næsten barakagtigt udtryk.*
