# Bevaringsværdier Albertslund Centrum Albertslund Kommune 2021

Denne rapport er udarbejdet på baggrund af en registrering af Albertslund Centrum i Albertslund gennemført april-maj 2021.

Registreringen er foretaget for Albertslund Kommune af Center for Byggningsbevaring /WSP v. arkitekter MAA Anne Lindegaard og Dorthe Bendtsen.

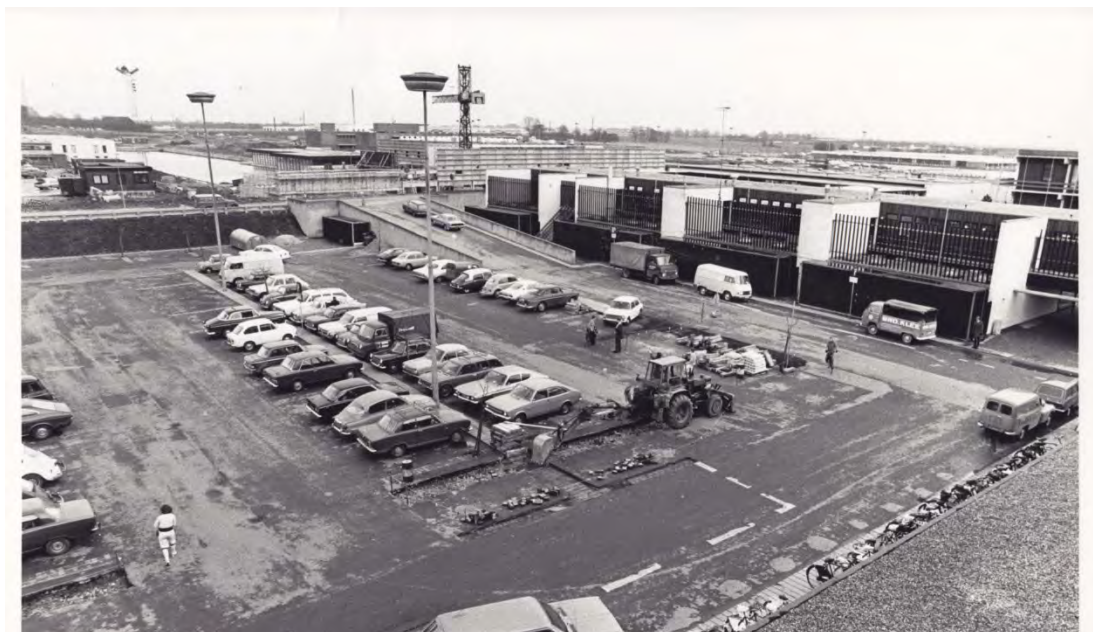
*Historisk foto, årstal ukendt, men antageligt omkring 1970, fordi Albertslundhuset er ved at blive opført. Den lukkede stueetage findes også her, men tilsyneladende ikke helt så dybe, som de er i dag. Beklædningen er antageligt brædder, der har bidraget til en mere levende overflade end den nuværende glatte pladebeklædning. Arkivfoto B2528, Lokalthistorisk Samling Albertslund. Fotograf Peter Præstrud.*

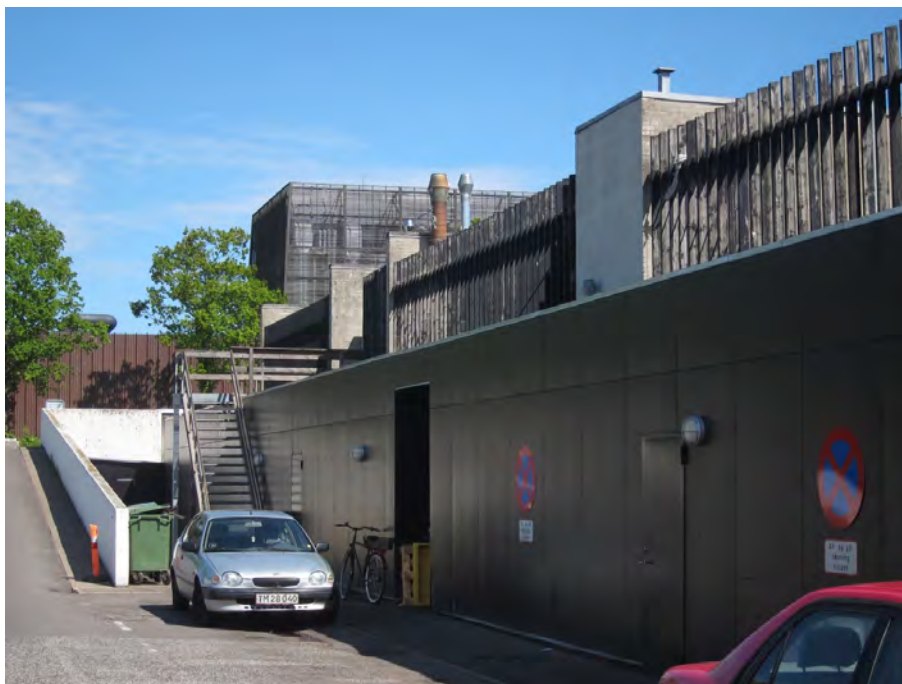
*Stueetagens pladebeklædning er afvisende, mens tremmewæggene på førstesal giver et fint spil mellem lys og skygge, når solen skinner.*

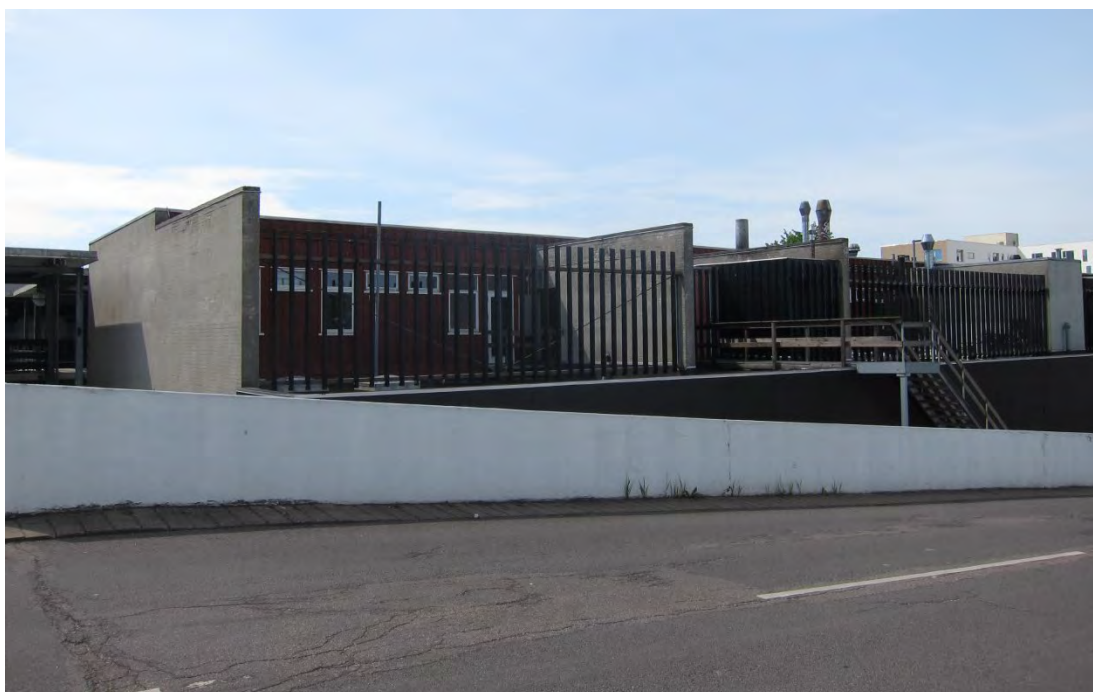
*Den tilbagetrukne facade på første sal har et facadeskema med lodrette linjer i døre og vinduer og vandrette linjer i det horisontale bånd af lave vinduer – samme princip som sydfacaden på den sydlige længe, men komponeret anderledes. Den samlede facade er tydeligvis en bagside, men den kan åbnes, hvis det er praktisk muligt – det er blot vigtigt for fortællerværdien, at der i et eller andet omfang bevarer et hierarki mellem forsider og bagsider.*

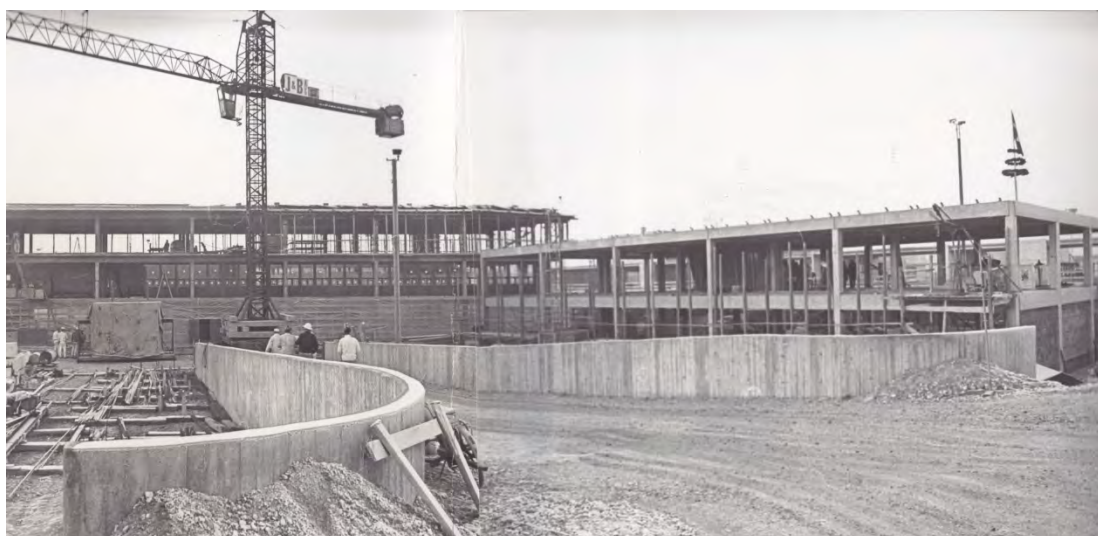
*Historisk foto fra 1968, der viser rejsegilde på den sydlige længe ved Bygangen. Selv om gavlene og smalle felter i facaderne er af teglsten, viser billedet, at konstruktionen er af beton. Arkivfoto B2551, Lokalthistorisk Samling Albertslund. Fotograf Allan Rene Hygom.*

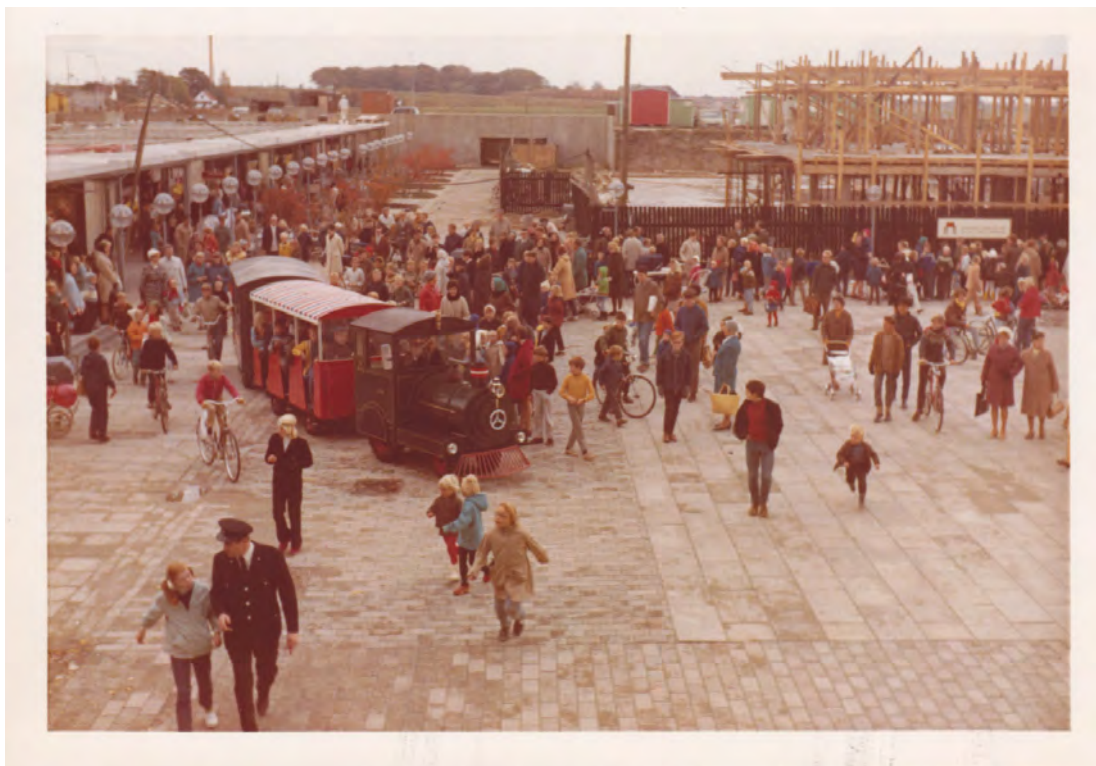
*Historisk foto fra 1967 set fra Bytorvet med kig mod øst. Tv. ses den nordlige længe ved Bygangen, før der bliver bygget en etage mere på. Det fremgår tydeligt, at området er meget mere åbent end i dag, hvor de to længer ved Bygangen danner en veldefineret gade, der næsten bliver til en plads. Arkivfoto B2563, Lokalthistorisk Samling Albertslund. Fotograf ukendt.*

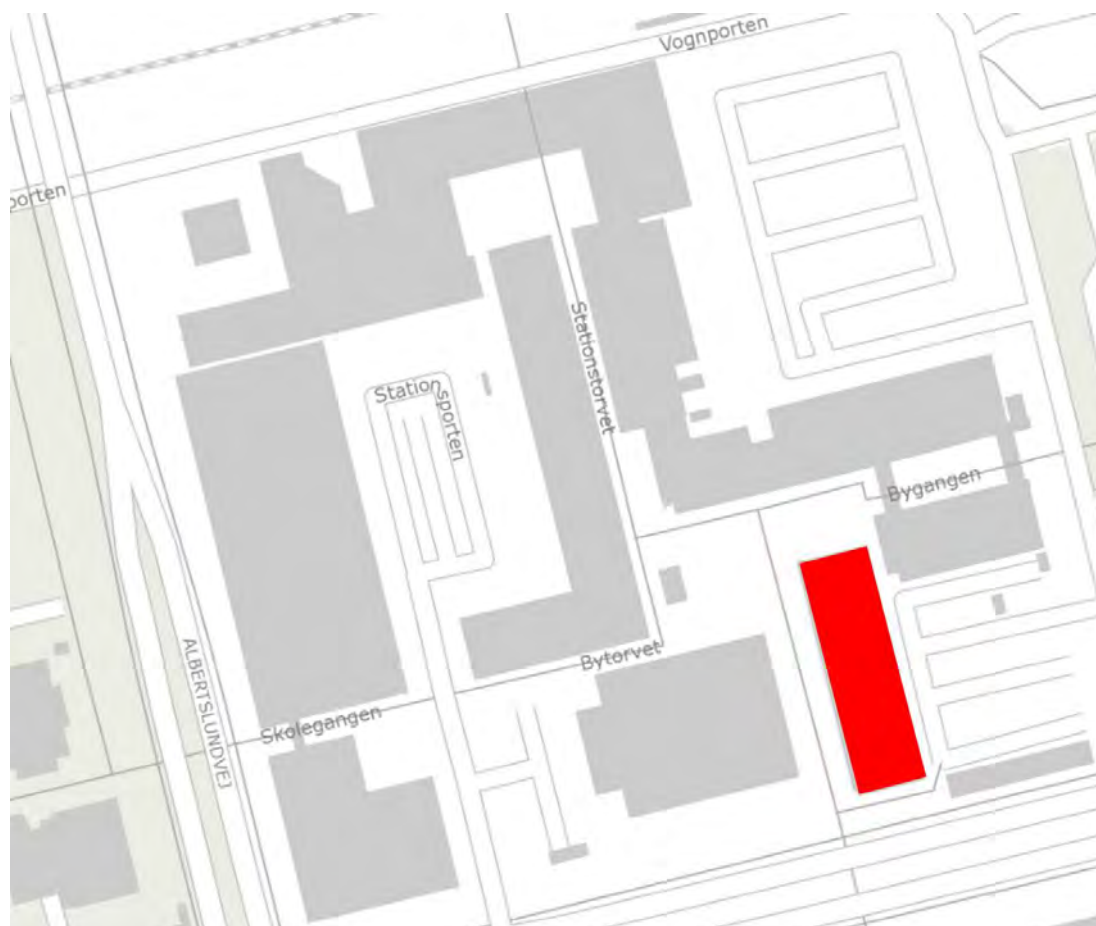
*Bygningen, der er markeret med rødt på kortet, hører til afsnit 3 med Arbejderbos kontorhus på Bytorvet.*

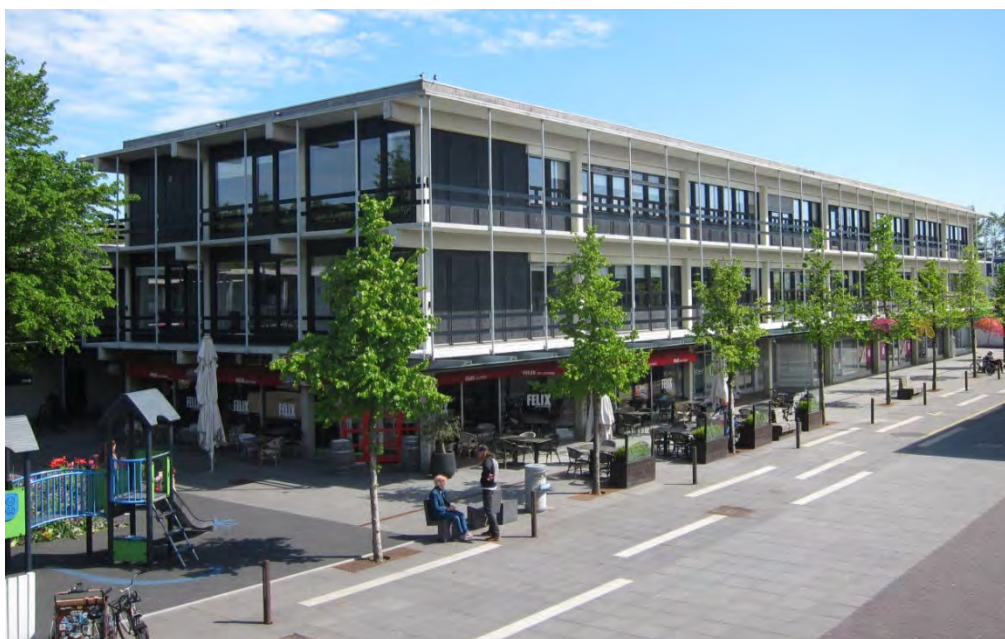
*Bygningens nord- og vestfacade set fra altangangen på Bygangen. Bygningen har de samme arkitektoniske træk som de øvrige med taktfaste, modulopdelte facader og vandrette linjer, men er alligevel anderledes ved at have nogenlunde ens facader hele vejen rundt og især ved de udkragede brandaltaner, hvor de meget spinkle værn holdes fast af endnu spinklere lodrette stager.*

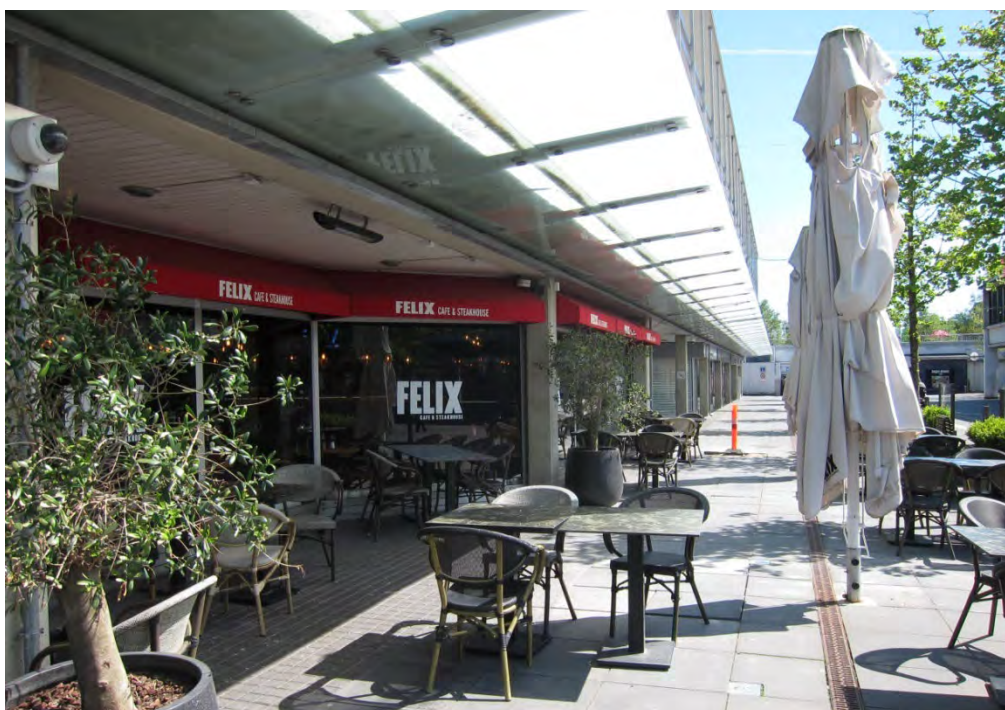
Den nederste etage mod Bytorvet har oprindeligt haft åbne kolonnader, der efterhånden stort set er blevet inddraget til inderum. Der er kommet glasbaldakin i stedet, men ændringen har fjernet noget af bygningens karakter af at svæve.

- Brug trækket med kolonnader som inspiration – evt. genskab kolonnaden i Arbejderbos kontorhus
- Bevar de rustikke overflader – evt. kan de styrkes, hvis maling fjernes, eller i alle tilfælde, at overfladerne ikke males gentagne gange, så strukturen udviskes

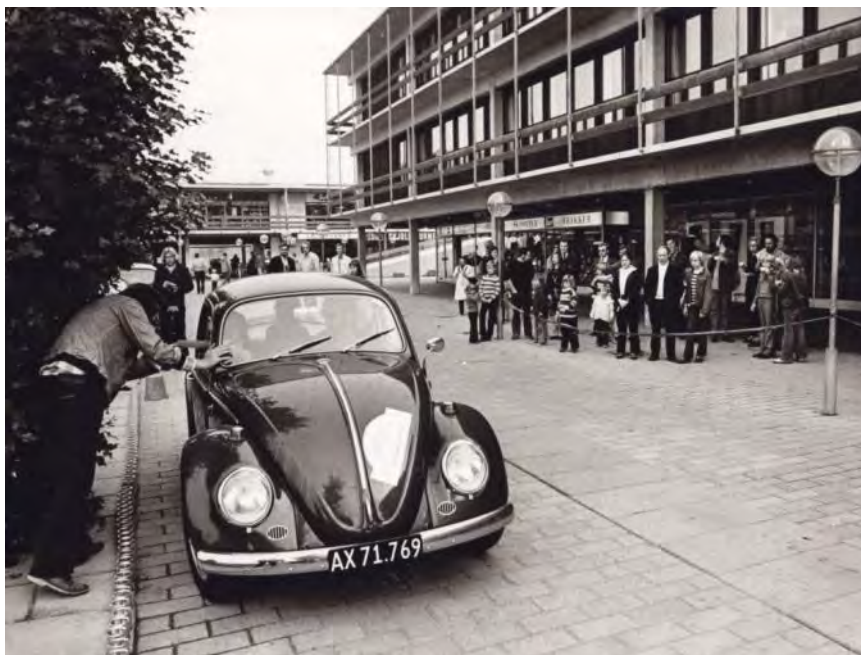
*Historisk foto, årstal uvist, men fra før 1985, hvor posthusbygningen blev opført. Her kan man se den oprindelige kolonnade mod Bytorvet. Arkivfoto B2579, Lokalhistorisk Samling Albertslund. Fotograf ukendt.*

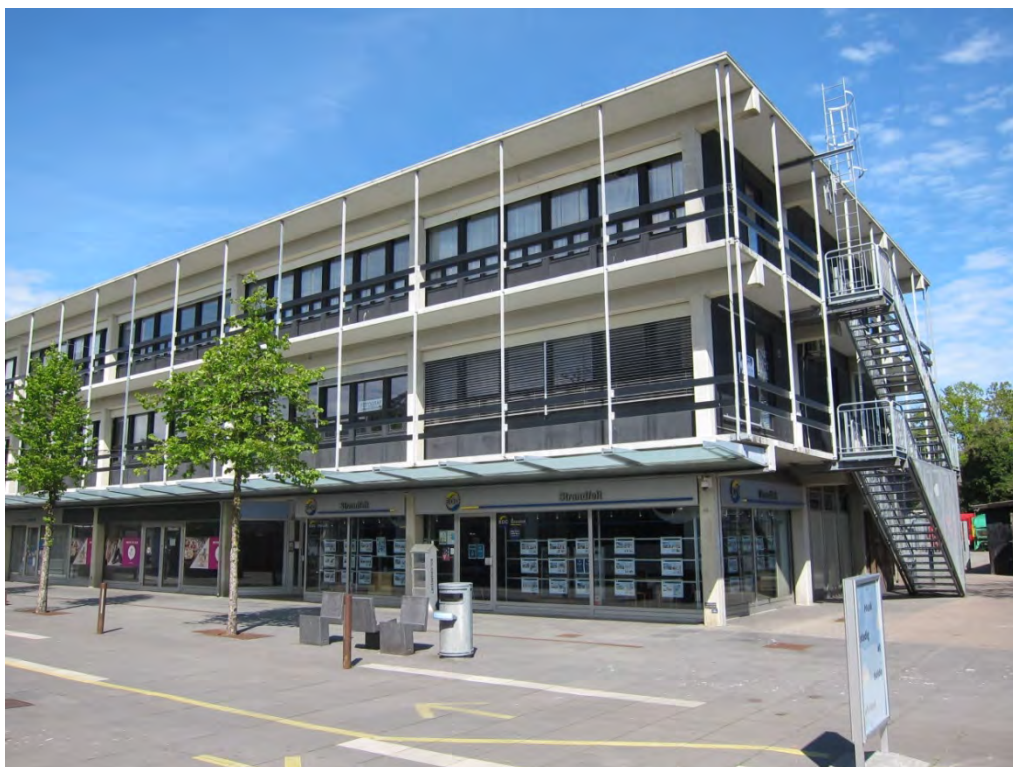
*Vest- og sydfacaden med den noget voldsomme brandtrappe i gavlen.*

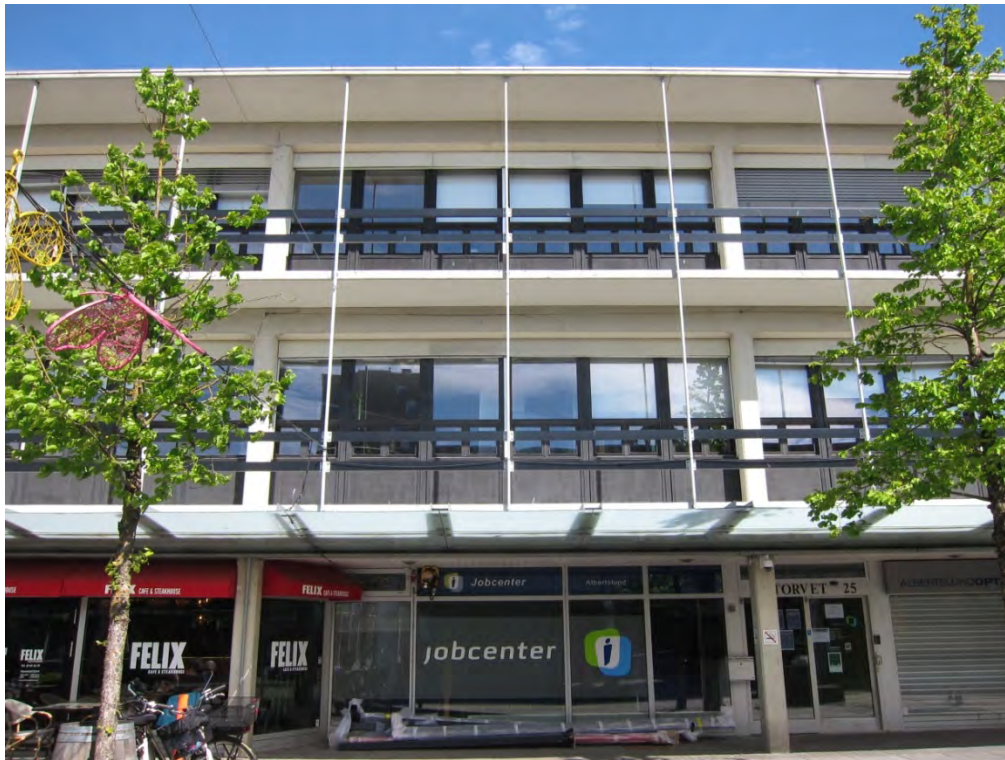
*Vinduespartierne i stueetagen er ændret, mens de på de øvrige etager muligvis er oprindelige, men i hvert fald følger det oprindelige facadeskema.*

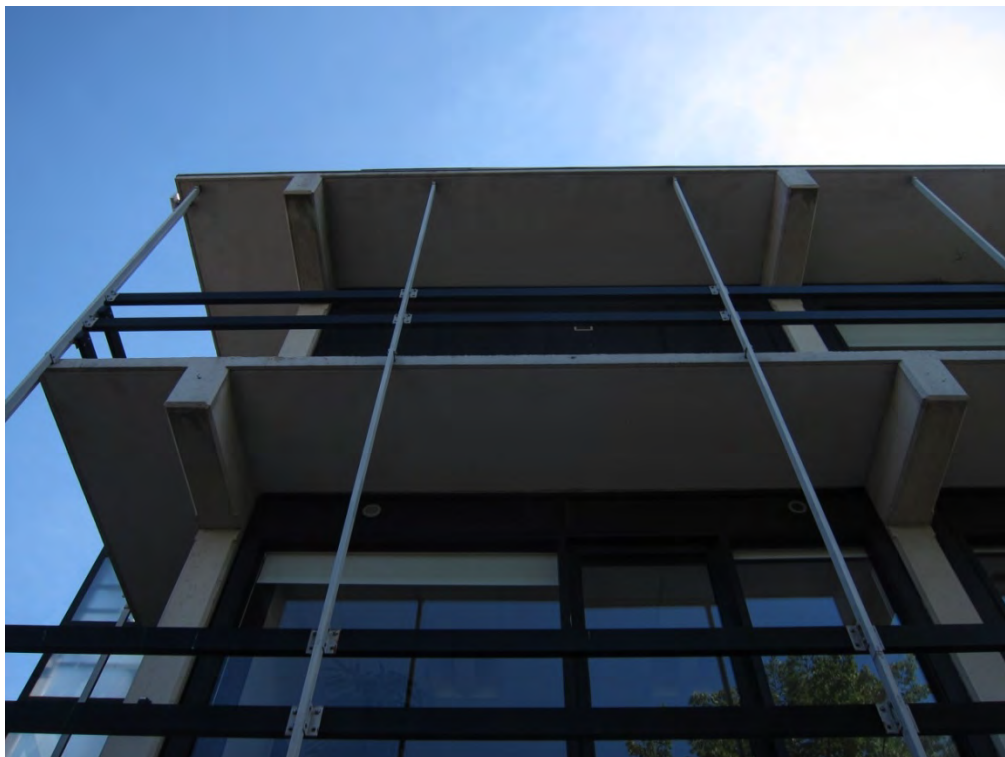
*De spinkle værn og de lodrette stager, der holder dem, er meget elegante og giver facaderne et næsten filigranagtigt præg, der spiller godt op til den tunge beton.*

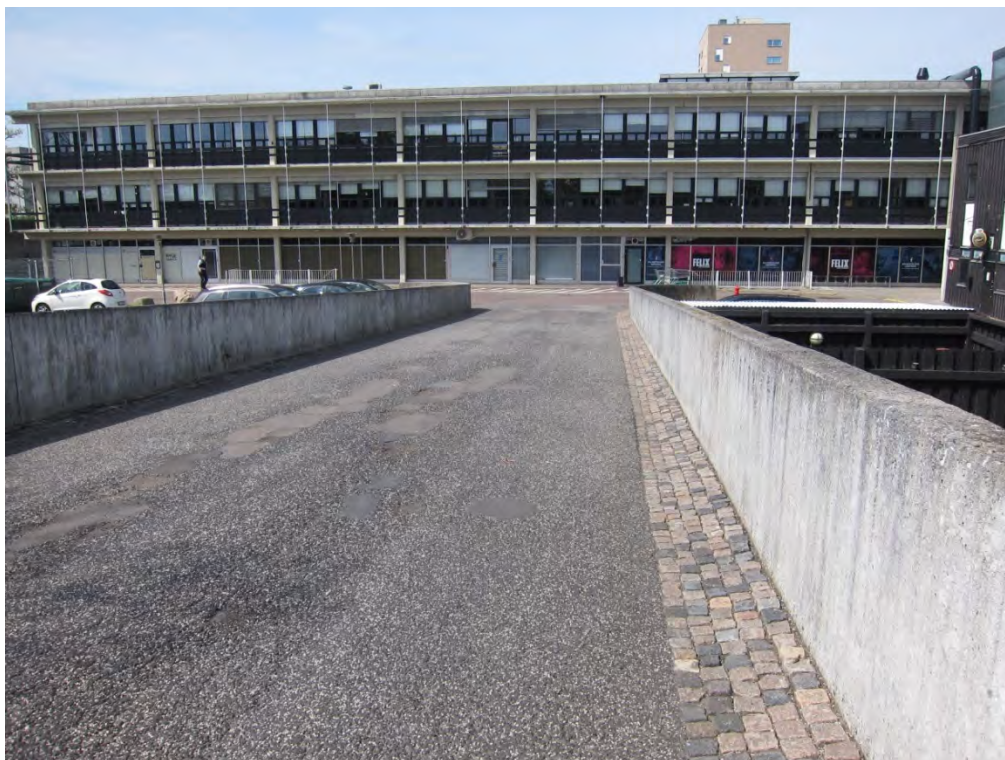
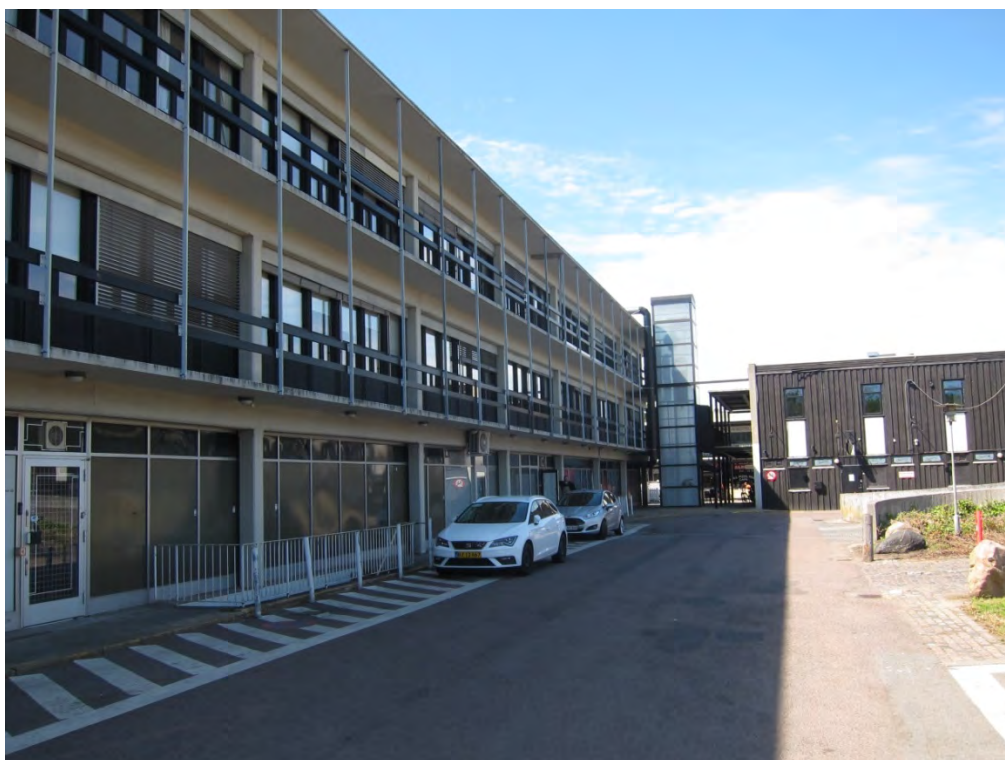
*Østfacaden set fra Vognporten (øvr.) og fra parkeringspladsen (ned.) Facaden er stort set mægtig til de øvrige facader, og der er derfor ikke en lige så tydelig forskel på forside og bagside som på de øvrige bygninger i Albertslund Centrum. Der kan derfor ganske let åbnes i facaden, hvis det ønskes.*
