**Freja Ejendomme**

# Vridsløselille

**Rapport, ressourcekortlægning**

04-08-2020

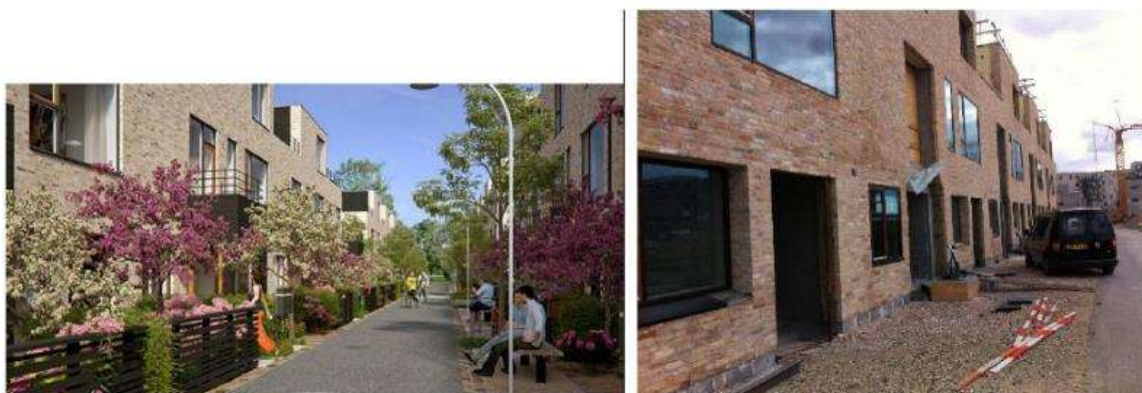
*Eksempel på genbrug af mursten i byggeriet Havnevigen på Islands Brygge (Vandkunsten og NCC). Her er 750.000 sten genbrugt fra hhv. Værløse kasserne og Hundsbøl Frøavl*

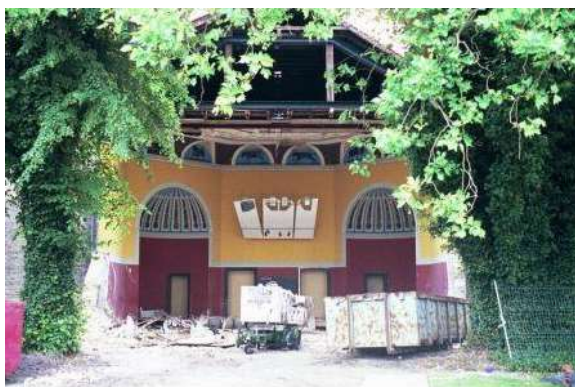
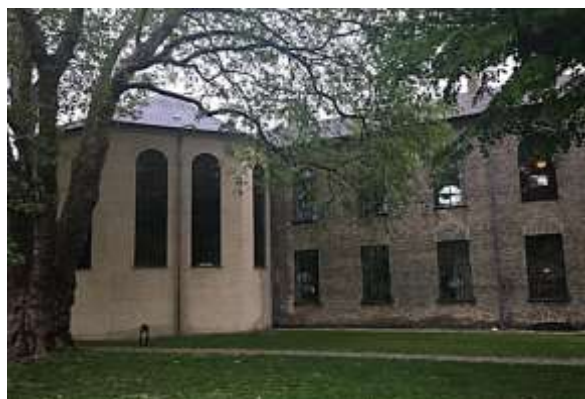
*I 2000 forårsagede en gasekspllosion på landbohøjskolen omfattende skader på skolens stolthed – festauditoriet udsmykket af Bindesbøl (se foto til venstre). Mens den indvendige del af auditoriet blev smukt genskabt efter Bindesbølls oprindelige tegninger, så valgte man desværre at bygge auditoriet op i nye sten, hvilket harmonerer meget dårligt med de eksisterende bygninger. Det er et eksempel på at valg af enten genbrugssten eller i det mindste patinerede sten nok havde givet et bedre udtryk*

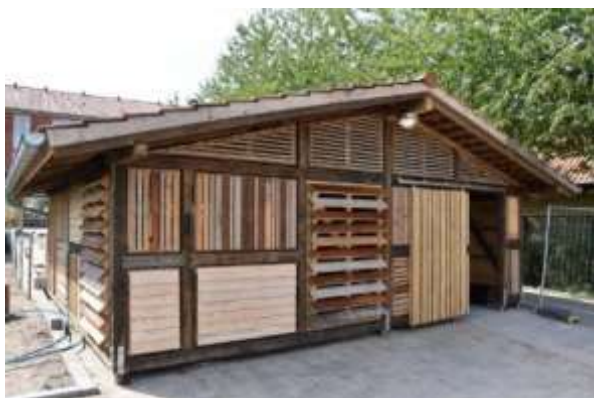
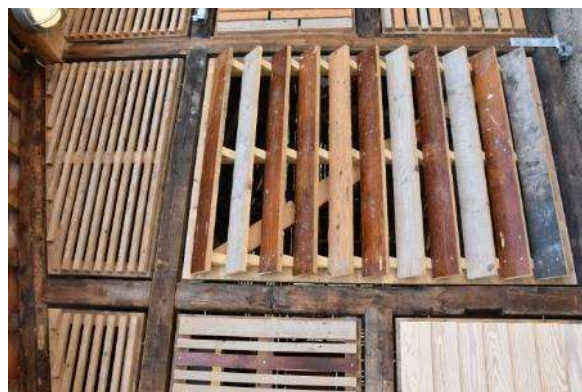
*”Næste skur” er et eksempel på et skur opført af genbrugstræ fra en tagrenovering. Skuret består af nogle faste modulstørrelser, men træet der er anvendt til modulerne kan varieres alt efter hvilket træ, der er til rådighed. Krydsrum Arkitekter og Enemærke & Pedersen. Fotos fra Tschernings hjemmeside.*

Et andet eksempel på genanvendelse af træ fra tagkonstruktioner er etablering af konceptet ”næste skur” som ses nedenfor. Evt. kan der lokalt på ejendommen etableres skure af træ fra nedrivningerne. Typisk vil behandlingen af træet frem mod etablering af skuret skulle foretages off site. Muligheder for håndtering on site for at undgå transport kan undersøges.

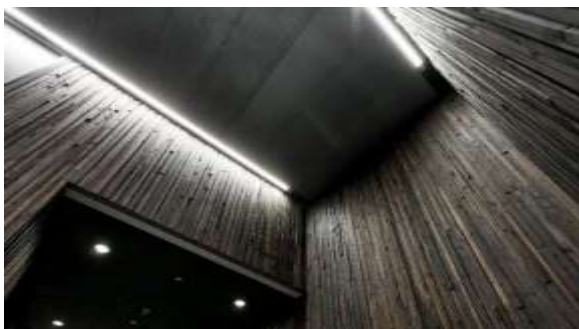
*Eksempel på vægpaneler i Copenhagen Towers. Panelerne består af vinduesrammer, rammetræ fra fyldningsdøre og brugte gulvbrædder. Træet bearbejdes og brandimprægneres og gennemgår evt. tørring. Herefter monteres stavene på krydsfinérplader der herefter er klar til montering. Koncept og produktion af Lendager Up og Genbyg*

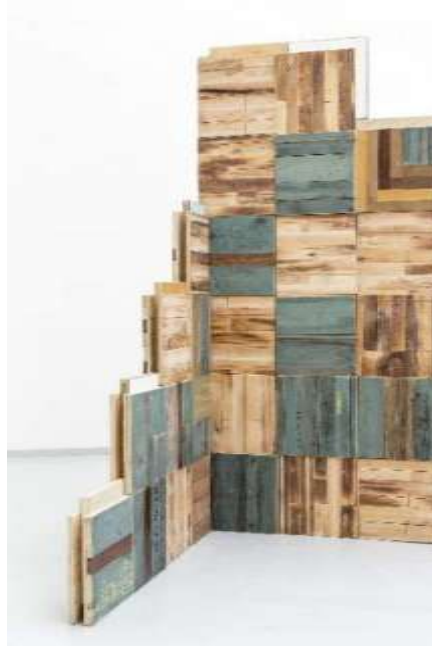
*Moduler fra Genbyg. Størrelsen er 50 x 50 cm og de er produceret af fx døre og gulve der er skåret til og sat op på krydsfinérplader så modulerne nemt monteres på væggen.*

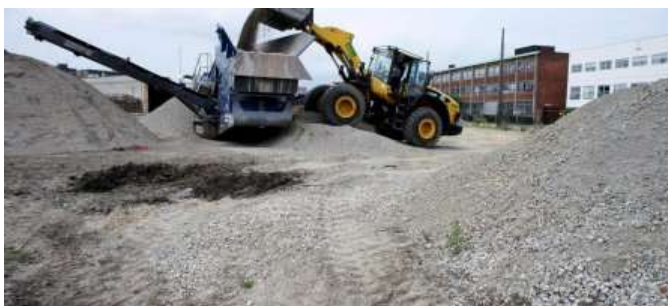
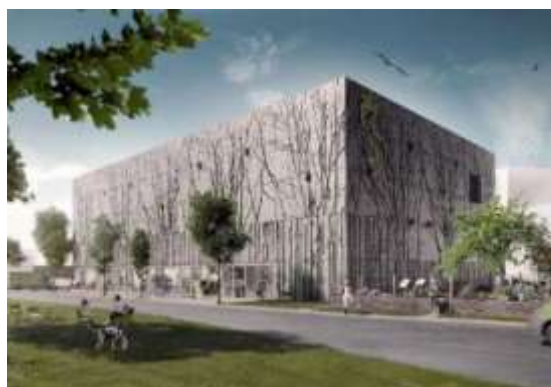
*Nedknusning af eksisterende betonbygninger på grunden på Vermlandsgade. Efterfølgende er de nedknuste materialer brugt som tilslag i ny beton, og der er støbt på stedet og anvendt i det nye byggeri der er tegnet af Lendager.*

I visse tilfælde vil det også kunne lade sig gøre at bruge det nedknuste materiale som tilslag i ny beton. Dette er fx gjort i Pelican Self Storage bygninger på Vermlandsgade som det fremgår af nedenstående fotos.
