Notat

Emne: Nye stier og broer i kongholmsparken

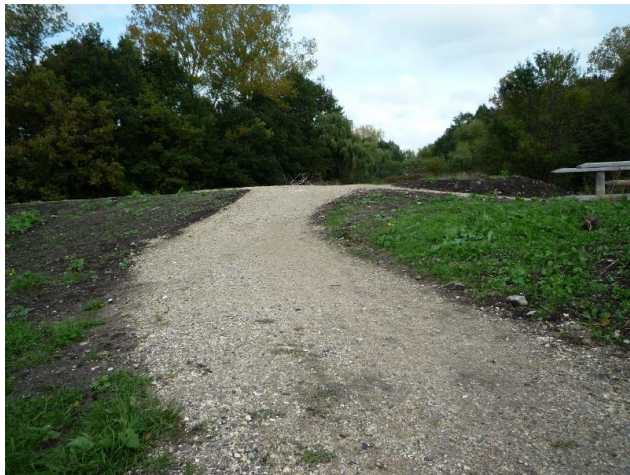
I forbindelse med de nye tiltag ang. afvanding og sikring ved kraftige regnskyl er der udført nye stier og broer i Kongsholmsparken.

Desværre er tilgængeligheden ikke i orden. Som det fremgår af billedet er skråningen alt – alt for stejl. Dernæst er belægningen ikke udført med god kørestolesejnet belægning – det skulle have været samme belægning som er udført på Kringelstien nord for Risby. Denne overflade er hverken god at gå på eller at cykle på og derfor også mindre egnede i en kørestol.

Dette er også gældende for den kraftige stigning som er vist på det første billede.

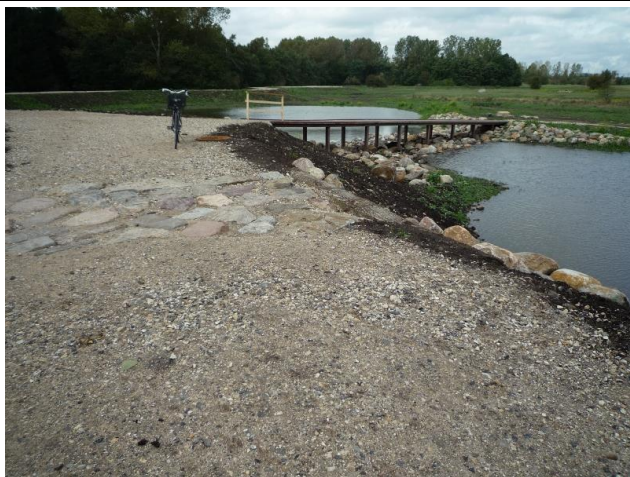
På billedet kan man se at der er udført en bro som passerer henover vand og store sten. Broen er faktisk ikke ret bred – dernæst er den udført uden rækværk. Hvorvidt de lægter som kan ses foroven skal gøre det ud for et kommende rækværk? – forhåbentlig ikke – det er alt for spinkelt.

I forgrunden foran cyklen kan man se nogle meget store sten som er nedlagt i stien – med store hulninger imellem. Det er ikke anvendeligt i forhold til kørestole – især ikke hvis man har de meget små styrehjul.

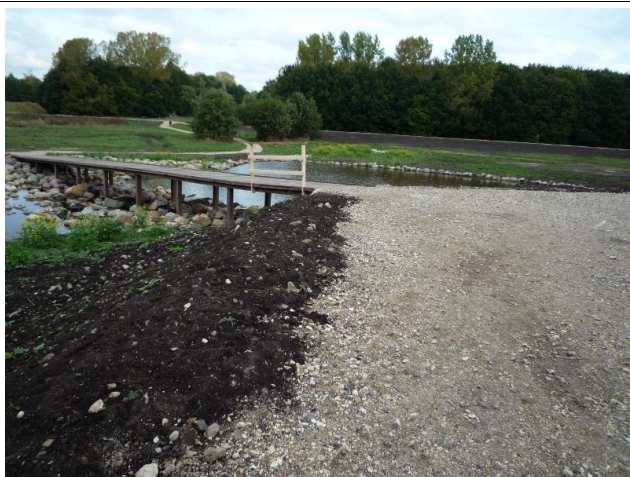
Hvorvidt hældningen på broen overholder de anbefalede stigningsgrader vil en nærmere opmåling kunne afklare. Der kan henvises til SBI anvisninger for at finde de rette stigningsgrader når der skal overvindes stigninger i terræn.

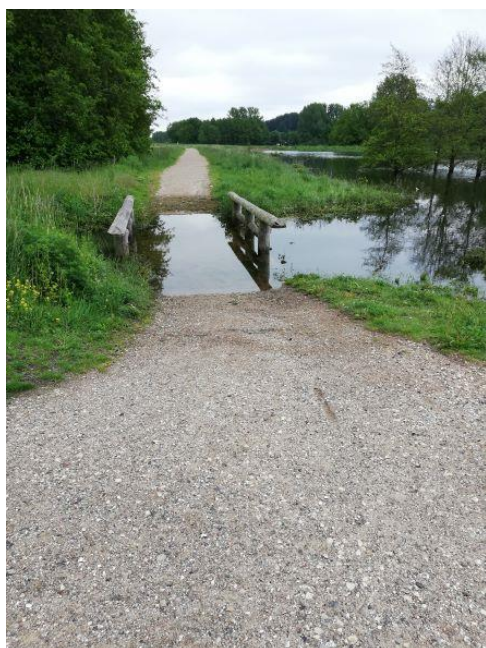
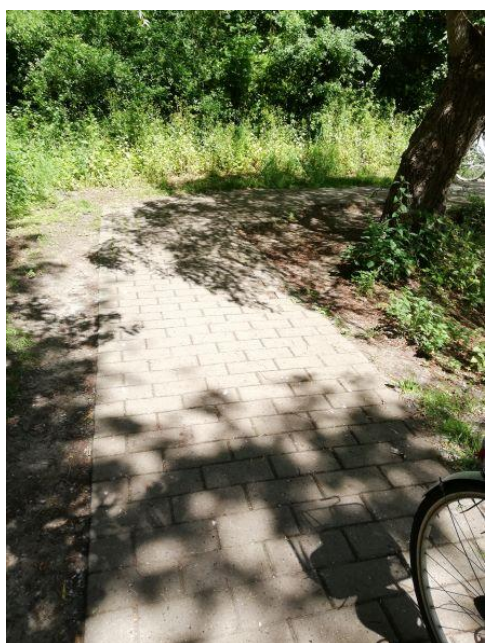
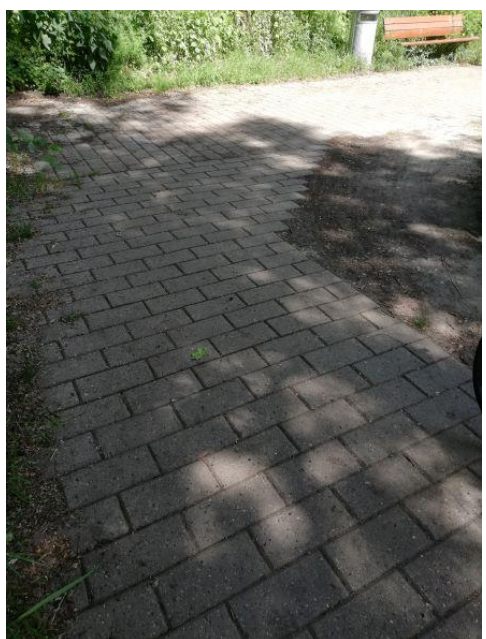
Det som fremgår af de 3 foregående billeder fra 2016 er stadig gældende der er ikke sket nogen ændringer hvad angår de anførte forhold.

Det som er sket, er at nu er der ofte perioder hvor der sker oversvømmelser så nu er der ingen der kommer over broen.

Det ville altså have været en fordel at gøre broen tilgængelig ved at være placeret højere oppe og således at de tilstødende stier ikke skulle bevæges opad og nedad – men i det samme plan. På den måde ville broen være anvendelig for kørestolsbrugere – altså de hånddrevne.

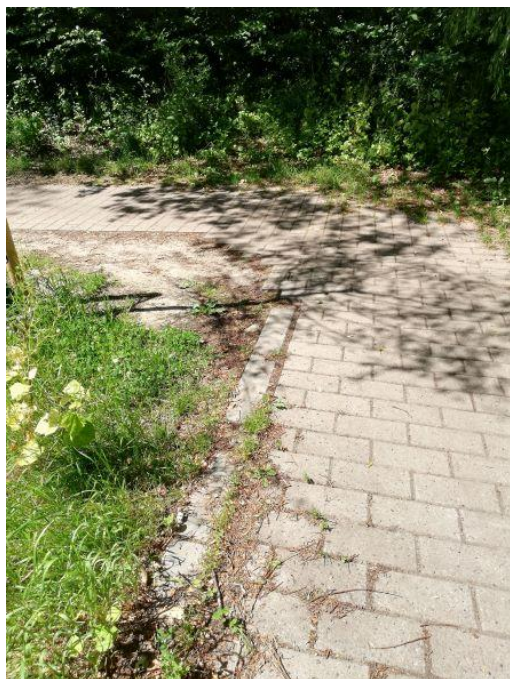
På billedet kan et sådant hjørne ses. Der er lagt nogle fliser som skal modvirke at man kommer ud i terrænet ved siden af flisegangen

Det er svært at se på billedet – men hjørnet ved dette sti forløb er slidt – terrænet er meget skrånende og fliser er begyndt at falde udad mod vandet lige ved siden af.

Her skal man virkelig passe på hvis man møder nogen som skal hver sin vej. Et kørestolshjul skal helst ikke komme på den forkerte side så kan det være svært at få det rettet op – der vil være fare for at man vælter.

Men sådan har stien set ud i flere år – der har ikke været megen fokus på at få det vedligeholdt.

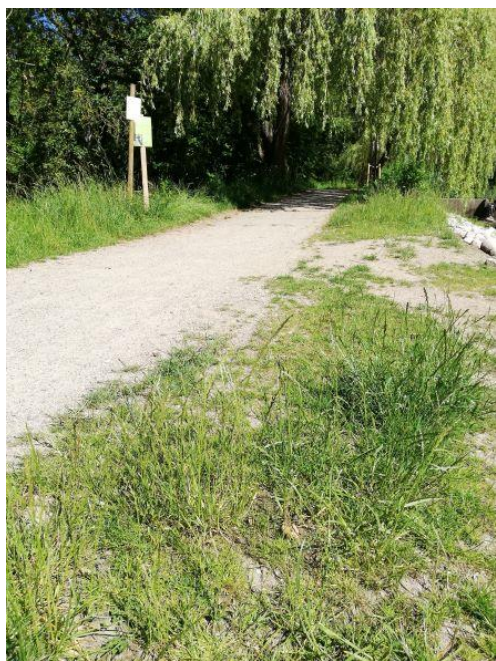
Det er ligeledes svært at se hvad billedet skal vise. Men der hvor skiltene er på venstre side der stopper den flisebelagte sti og stien fortsætter ud i Kongsholms parken – det meget store ”natur område”- et fint område at besøge og der kommer rigtig mange mennesker der ud – hver dag.

Men igen har der ikke været fokus på at det er vigtigt at vedligeholde området også af hensyn til kørestolsbrugere. Der er et alt for brat og for højt niveau spring der hvor den flisebelagte sti stopper – der har vist været forsøgt med noget asfalt som så også har bevæget sig væk fra fliserne. Selve den grusbelagte sti er fast at færdes på – men man kan altid diskutere bredden.
