# Hyldespjældet (H)

Beskrivelse af busstoppestedet og området

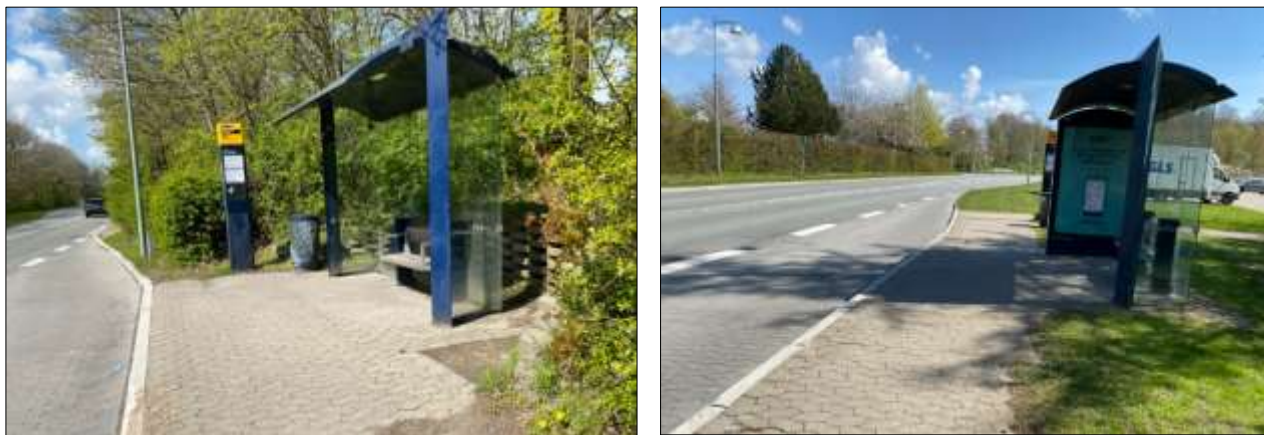
Figur 2: Damgårdsvej, Hyldeespjældet H, hhv. nordligt og sydligt busstoppested

Der er en buslomme ud for hvert af de to busstoppesteder, som bussen kører ind og holder i. På begge busperroner er der en læskærm med en bæk, hvor man kan sidde og vente på bussen. Der er også en affaldsbeholder ved hvert busstoppested.

Der er på det sydlige busstoppested opsat en busstander med køreplaner og elektronisk nedtællingsur, så man kan se, hvor lang tid der går, før bussen kommer. Ved det nordlige busstoppested er der en busstander, men der er ikke nedtællingsur påmonteret.

Der er en lysmast ved det nordlige busstoppested, men ikke ved det sydlige. Der står en lysmast langs Damgårdsvej ca. 40 m fra busstoppestedet.

Busstoppestedet nord for Damgårdsvej har et stort elektronisk reklameskilt stående i den østlige ende af busperronen.

For at krydse Damgårdsvej, når man skal hen til bussen eller hjem igen, skal man gå via trapper og gennem en tunnel under vejen.

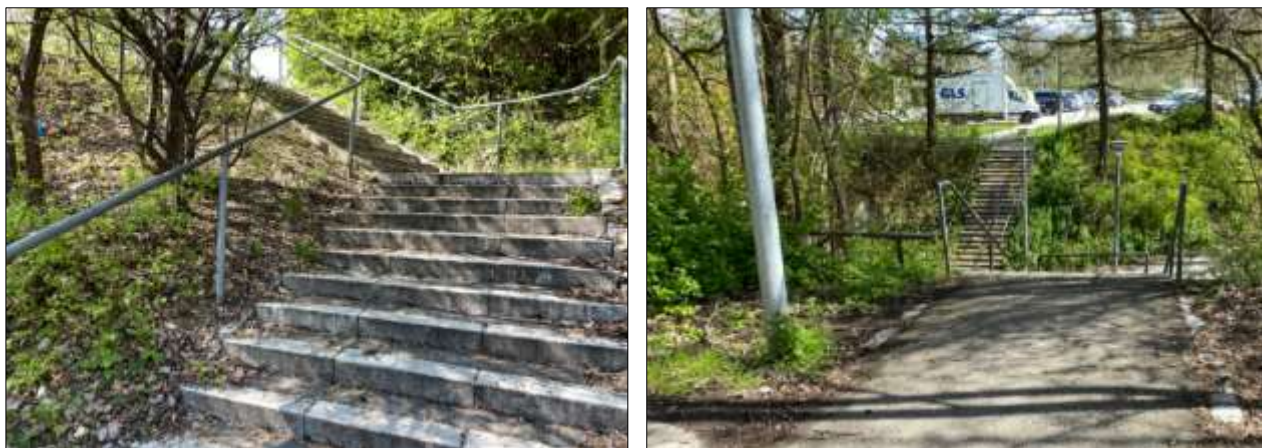
Figur 3: Til venstre ses trappen op til det nordlige busstoppested og til højre en af trapperne op til det sydlige busstoppested. Som det ses, er trapperne meget lange

Mange af de ældre borgere i nærområdet oplever, at det er svært at gå op og ned ad trapperne for at krydse Damgårdsvej.

Generelt er trapper svære at gå på, hvis man er dårligt gående, og for rollatorbrugere er det en umulig opgave at komme op eller ned ad trapperne. Der er et ønske blandt de ældre om at få en fodgængerkrydsning over Damgårdsvej, så man undgår trapperne.

På næste side ses trapperne op til det nordlige og det sydlige busstoppested. Trapperne ved busstoppestedet Hyldeespjældet er lange, og det gør det ekstra hårdt at gå op og ned ad dem, hvis man i forvejen har besvær med at gå.

| Udfordring | Problem | Løsning | Prisoverslag |
|---|---|---|---|
| H1 | Trapper<br>Manglende fodgængerkrydsning | Der skal i første omgang laves en arbejdstegning | 35.000 |
