# Albertslund Station (AS)

## Beskrivelse af busstoppestedet og området

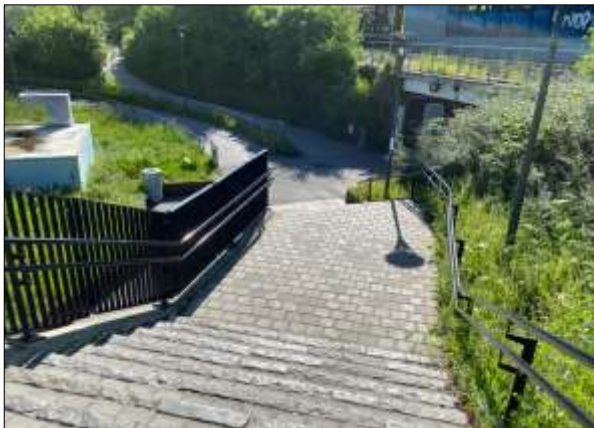
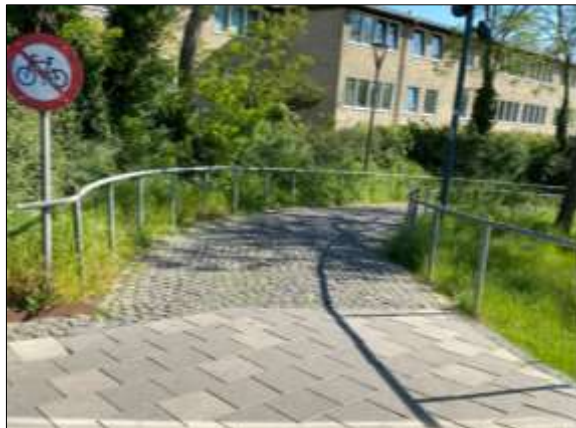
Figur 2: Trappe og rampe ned til jernbanetunnel og Banestien

De udfordringer, der er peget på ved Albertslund Station, er bl.a. de ujævne trappetrin fra stationsforpladsen og ned til tunnelen. Derudover er rampen, som er et alternativ til trappen, problematisk for mange ældre. På rampen er der forbud mod at cykle, men alligevel er der mange cyklende på rampen. Det gør det utrygt at gå der, og samtidig er det et ujævnt underlag af brosten, man går på.

| Udfordring | Problem | Løsning | Prisoverslag |
|---|---|---|---|
| AS1 | Ujævne kantsten på trappe | Belægning udskiftes til fx beton | 215.000 |
| AS2 | Rampe ned til tunnel er ikke let tilgængelig | Der laves i første omgang en arbejdstegning | 35.000 |

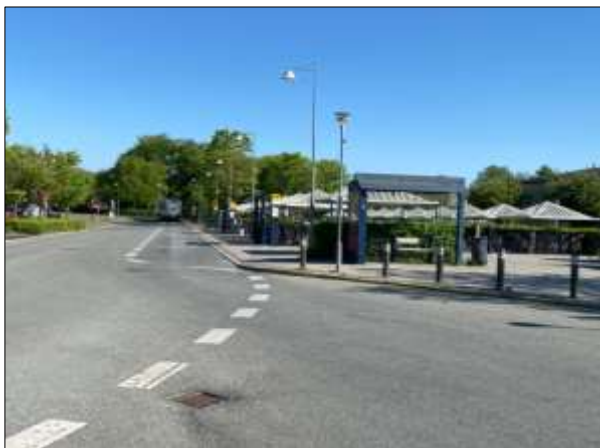
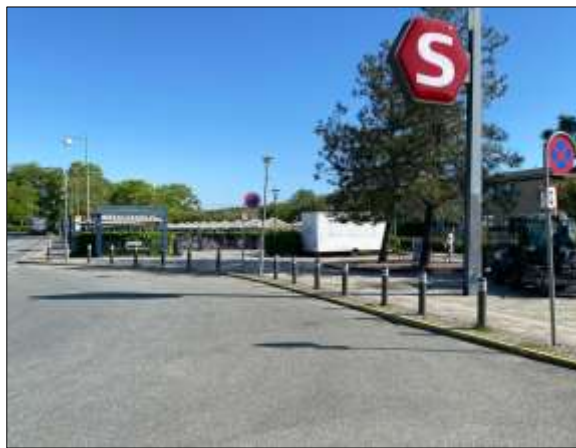
Figur 3: Billederne er taget fra bussernes afsætningsplads mod de fire busstoppesteder

Placeringen af bussernes afsætningsområde er ikke ret logisk. Se billederne herover. Den store plads ligger på det mest centrale område på stationsforpladsen, men man må ikke køre ind i personbil og sætte folk af eller hente dem. Det skal foregå på den store parkeringsplads på den anden side af vejen. Der er mange, der ikke forstår det, og bruger alligevel pladsen til at standse på, hvis de skal sende folk afsted med toget eller bussen. Det er formentlig for at sikre, at bussen altid kan komme rundt, at det er valgt, at der er afsætning forbudt. De eneste der må bruge afsætningspladsen, er busserne, da pladsen også fungerer som vendeplads.

| Udfordring | Problem | Løsning | Prisoverslag |
|---|---|---|---|
| AS4 | Indretningen af afsætningsområde | Der laves i første omgang en arbejdstegning | 50.000 |

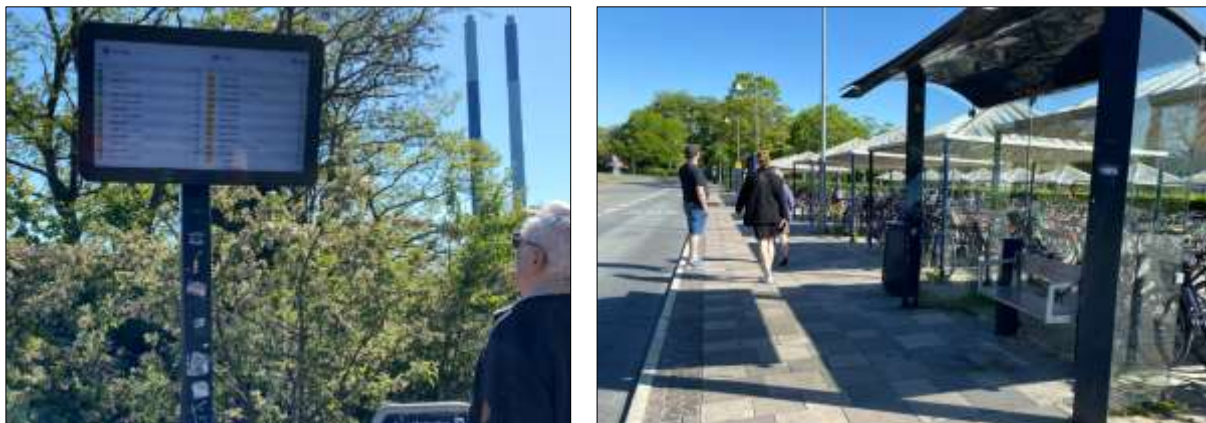
Figur 4: Til venstre ses oversigtstavlen på stationsforpladsen og til højre ses det første busstoppested i rækken

På stationsforpladsen er der en oversigtstavle midt på pladsen. Men det har vist sig, at mange borgere i spørgeskemaundersøgelsen har påpeget, at der ikke findes en oversigtstavle over busafgange på pladsen. Det må tolkes som, at den er nem at overse. Derfor er det foreslået at lave et nudgingprojekt, som skal gøre tavlen mere synlig for dem, der skal med bussen.

| Udfordring | Problem | Løsning | Prisoverslag |
|---|---|---|---|
| AS3 | Ikke synlig elektronisk oversigtstavle | Et nudgingprojekt | 20.000 |

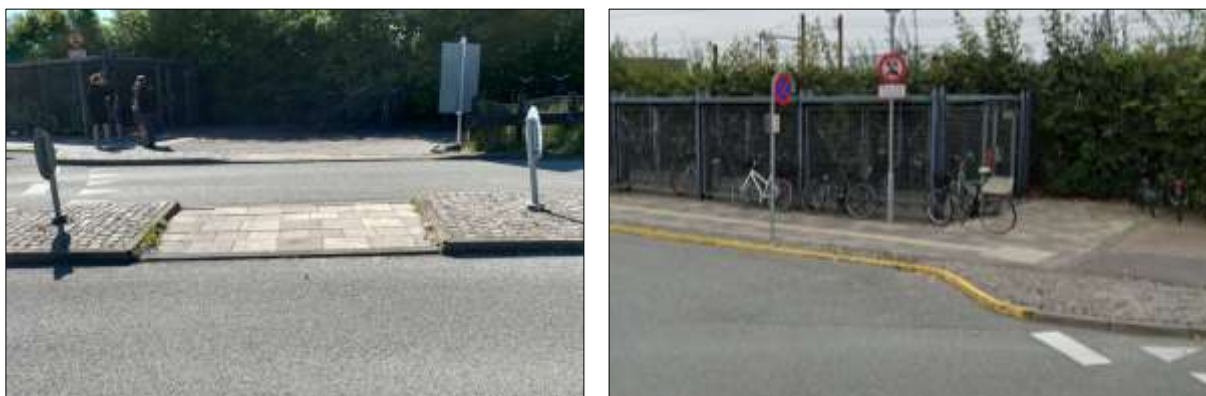
Figur 5: Til venstre ses krydsningshellen med kanter. Til højre ses ledelinje at ende i ingenting

For at komme over til parkeringspladserne kan man krydse vejen over en helle. Men der er lidt høje kanter omkring hellen, som kan være en barriere for bl.a. rollatorbrugere. Oversigten, når man krydser vejen, er heller ikke god pga. hækken omkring parkeringsområdet, som tager oversigten til biler på vejen.

Derudover undrede fokusgruppen sig over, at ledelinjen ved cykelstativerne ud for hellen stopper så pludseligt og ikke føres videre til noget. Hvis man ikke kan se ret godt, kan man ende i ingenting her.

| Udfordring | Problem | Løsning | Prisoverslag |
|---|---|---|---|
| AS5 | Krydsningshelle med kantstensopspring og forringet oversigt | Asfaltramper og tilvejebragt oversigt | 10.000 |
| AS9 | Ledelinje stopper ved cykelstativer | Der laves en mindre arbejdstegning | 20.000 |
