DATO 27.09.2023  
SAG NR. 221414  
REF. MB/LS

## Miljønotat

Flagermusundersøgelse på Fabriksparken 3, 2600 Glostrup i forbindelse med planlagt nedrivning af eksisterende bygning, med det formål at skabe plads til fremtidigt nyt boligbyggeri.

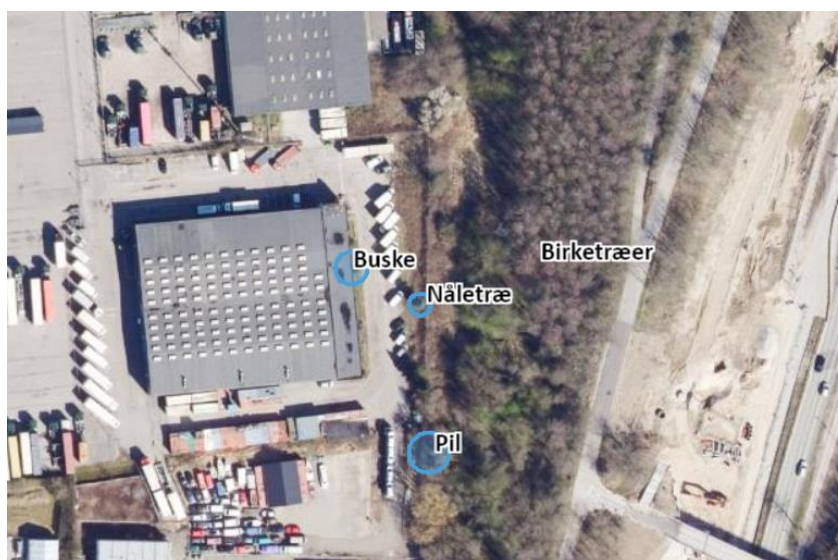
På vestsiden af skellet, var et nåletræ. Nåletræer har generelt ringe værdi som raste- og yngletræer for flagermus, men de kan eventuelt benytte sig af et egnet spættehul. Nåletræet på østsiden af skellet var dog intakt og viste ingen tegn på hulheder eller revner. Derfor vurderes nåletræet uegnet som flagermustræ.

I fredskoven på den anden side af skellet var flere birketræer. Alle disse fremstod tyndstammede, intakte og uden hulheder eller revner.

Flagermus er generelt tilknyttet løv- og blandskov /2/. Da fredskoven øst for matriklen synes at bestå hovedsagligt af birketræer samt enkelte nåletræer og brombær krat, vurderes det, at denne skov har en rimelig diversitet af tilknyttede insekter, hvorfor skoven vurderes som egnet opholds- og fourageringsområde for flagermus. Ligeledes kan belysningen, der er fastmonteret på bygningen på matrikel 5z bidrage til at lokke insekter frem i skumringstiden og derved bidrage yderligere til fouragering for flagermus.

Figur 4: Oversigt over projektområdet. På kortet er markeret hhv. placering af pil, nåletræ, buske samt område med birketræer, der nævnes i nærværende notat.
