FREJA  
EJENDOMME

SAVE-REGISTERING

Vridsløselille Statsfængsel, Albertslund

September 2020

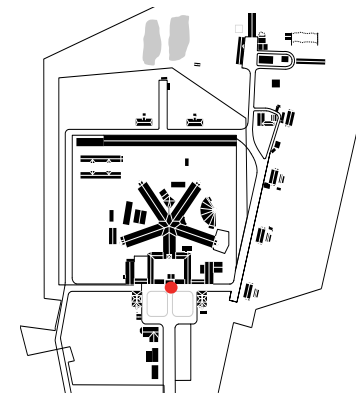
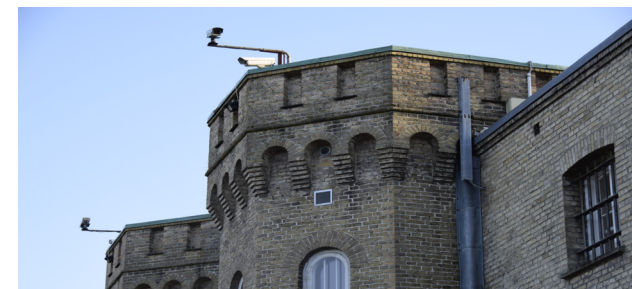
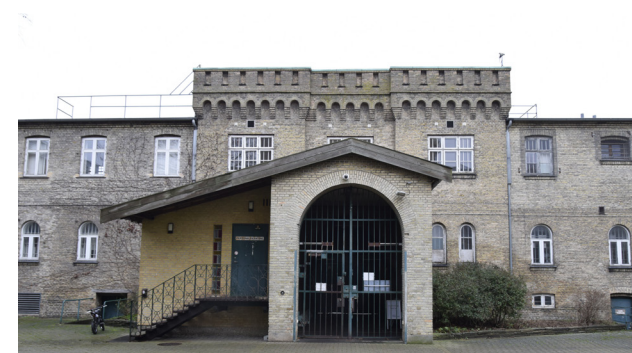
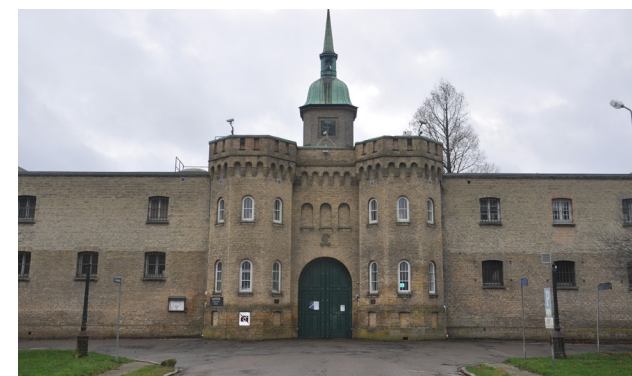
Bygningsnummer: 1, portbygning

Opført i 1859 som en tre-etagers indgangsbygning til selve fængslet. Opført i gule mursten. Antager en borglignende attitude. Bygningen består af to borgtårnslignende bygninger som er placeret symmetrisk omkring den store indgangsport. De to borgtårne har seks kanter og er meget symmetrisk opbygget omkring porten (fem kanter mod front og en kant mod gårdsiden). Bygningerne afsluttes foroven med flotte opbyggende murdetaljer og med en muret krave som fremhæver borgtårnene. Arkitekturen har tegn på stilarten historicisme, hvor støbejern, beton og cement udgør en del af især det indvendige. Bygningen falder lidt i arkitekturværdi når bagsiden fremvises med en asymmetrisk tilbygning, herunder nye vindueshuller.

Meget originalt i form - bortset fra tilbygningen på gårdsiden. Formodentlig nye vinduer. Men ellers mange originale detaljer. Skæmmes lidt af de moderne installationer som lys - og videoovervågningsarmaturer flere steder.

Er fortsat intakt og i middelgod stand, trods det at fængslet har stået tomt i et par år.

Bygningen repræsenterer en fin arkitektonisk og miljømæssig værdi samt en kulturhistoriske værdi. Bygningen kan have en fin genanvendelsesværdi, og vil kunne optræde ikonisk for en fremtidig byudvikling på stedet og bidrage til at skabe identitet og merværdi.

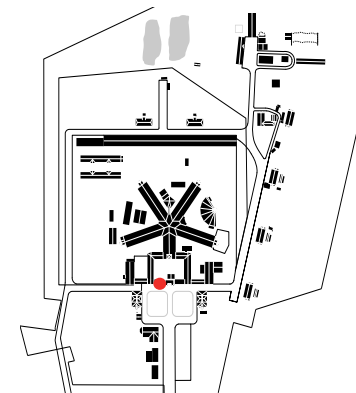
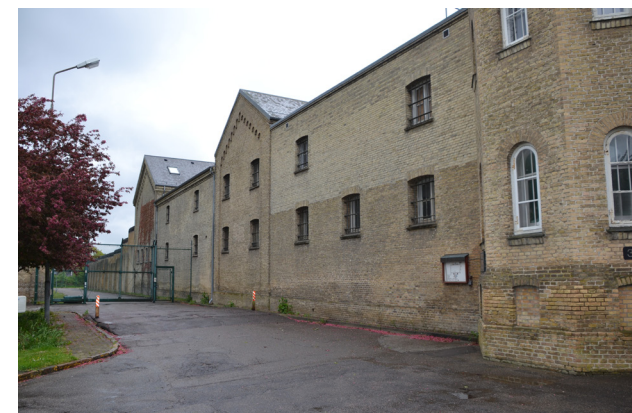
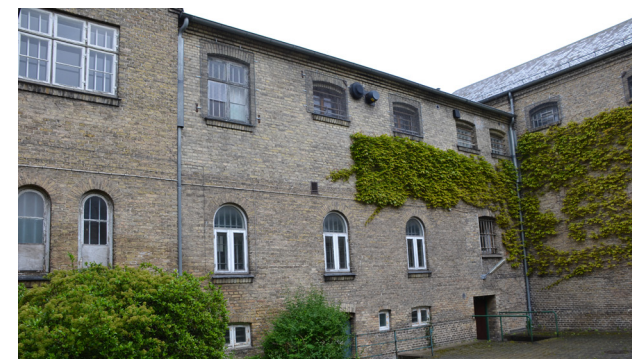
Bygningsnummer: 1 Bygning j - mellembygning

Opført i 1859, oprindelig som en én-etage bygning. Opført i gule mursten. Indgår således som en del af fængselskomplekset. Facaden er i blank mur kun afbrudt af højsiddende vindueshuller. Bygningerne afsluttes foroven kamtakket. Det er tydeligt Arkitekturen har tegn på stilarten historicisme - men rummer ikke helt den samme detaljering som portbygningen. På indersiden åbner bygningen sig mere op med vinduer.

Oprindeligt opført som én etage - men har fået adderet en etage mere på i 1890'erne og bidrager negativt med at nedgøre portbygningen. Ligeledes er adgangen til de høje kældre fjernet. Vindueshuller er ikke helt originale.

Er fortsat intakt og i middelgod stand, trods det at fængslet har stået tomt i et par år.

Bygningen repræsenterer en middel arkitektonisk og høj miljømæssig værdi, ligesom den kulturhistoriske værdi spiller ind - især med Olsen - filmene.

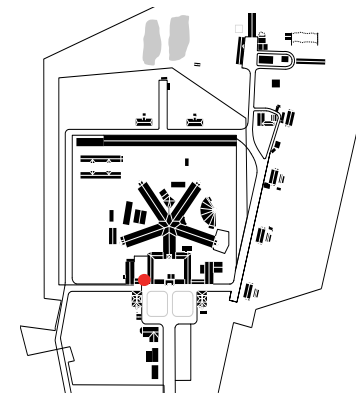
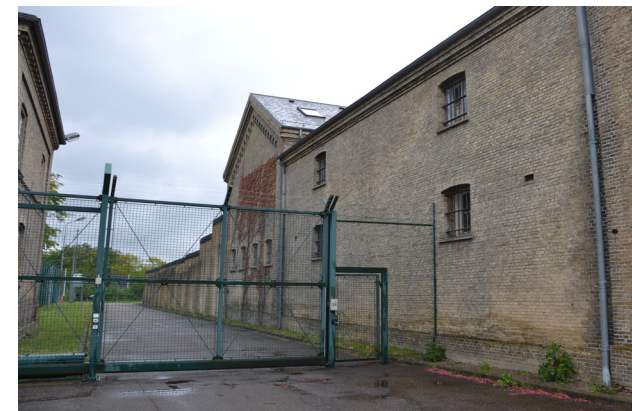
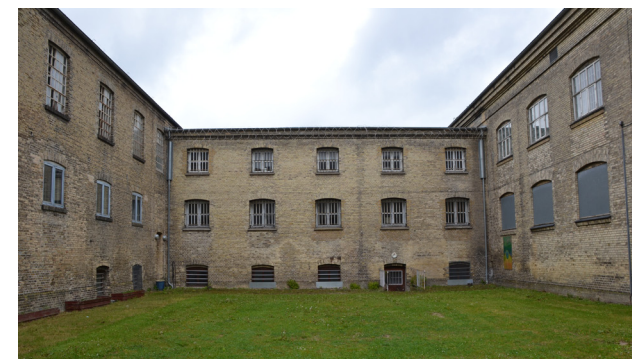
Bygningsnummer: 1 Bygning j - mellembygning

Opført senere end det oprindelige fængsel - er fra ca. 1890'erne. Opført i gule mursten. Indgår således som en del af fængselskomplekset. Facaden er i blank mur, kun afbrudt af højtsiddende vindueshuller. Bygningen afsluttes foroven kamtakket. Det er tydeligt, at arkitekturen har tegn på stilarten historicisme - men rummer ikke helt den samme detaljering som portbygningen etc.. I murværket kan man se, at murværket med de gamle facader ikke er i forbandt. På indersiden åbner bygningen sig mere op med vinduer.

Oprindeligt opført senere som et ad-on byggeri i 1890'erne.

Er fortsat intakt og i middelgod stand, trods det at fængslet har stået tomt i et par år.

Bygningen repræsenterer en middel arkitektonisk og miljømæssig værdi, men har rummet vigtige funktioner for fængslet.

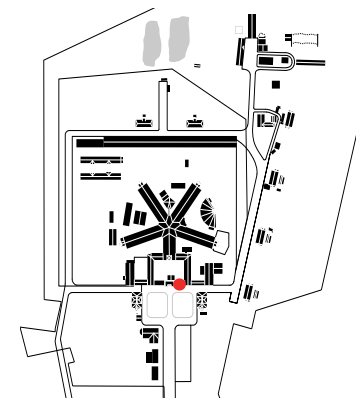
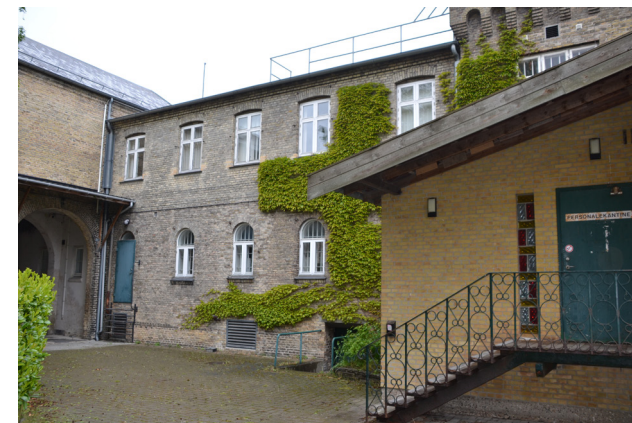
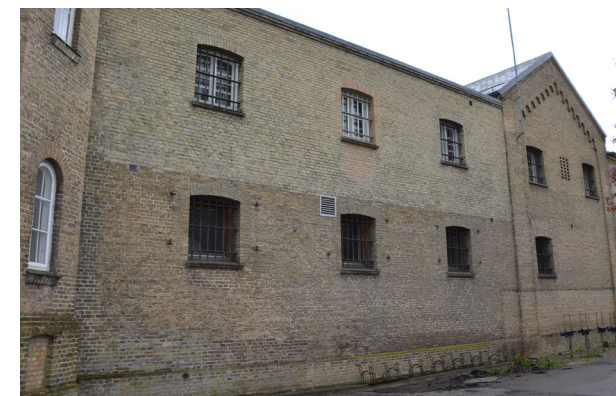
Bygningsnummer: 1 Bygning I - mellembygning

Opført i 1859, oprindelig som en én-etagers bygning. Opført i gule mursten. Indgår således som en del af den nordlige del af fængselskomplekset. Facaden er i blank mur, kun afbrudt af højtsiddende vindueshuller. Bygningen afsluttes foroven kamtakket. Det er tydeligt at arkitekturen har tegn på stilarten historicisme - men rummer ikke helt den samme detaljering som portbygningen. På indersiden åbner bygningen sig mere op med vinduer.

Oprindeligt opført som én etage - men har fået adderet en etage mere på i 1890'erne og bidrager til at nedgøre portbygningen med de to tårne. Ligeledes er adgangen til de høje kældre fjernet. Installationer o.a. er ikke originale. Vinduer og dørpartier fremstår som nyere.

Er fortsat intakt og i middelgod stand, trods det at fængslet har stået tomt i et par år.

Bygningen repræsenterer en middel arkitektonisk men høj miljø- og kulturhistorisk værdi, eftersom de sammen med portbygningen er ikonisk for komplekset qua Olsen Banden filmene.

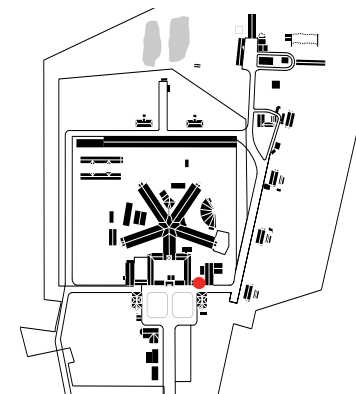
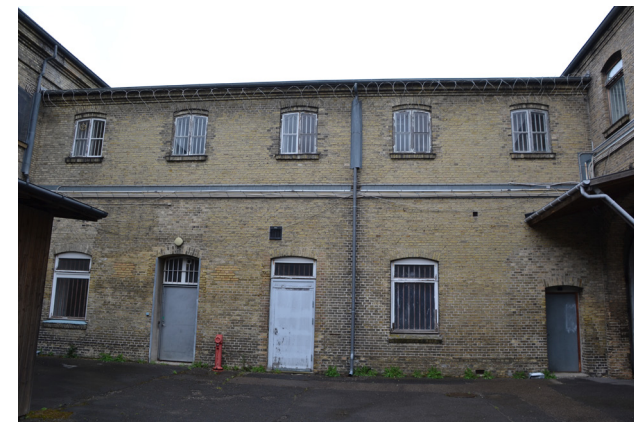
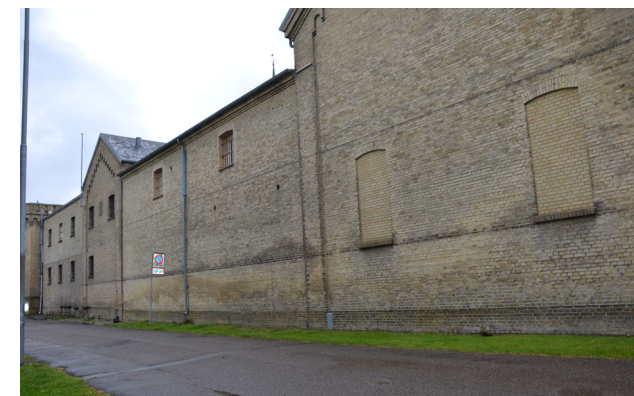
Bygningsnummer: 1 Bygning I - mellembygning

Opført senere end det oprindelige fængsel - er fra ca. 1890'erne. Opført i gule mursten. Indgår således som en del af fængselskomplekset. Facaden er i blank mur kun afbrudt af højtsiddende vindueshuller. Bygningerne afsluttes foroven kamtakket. Det er tydeligt at arkitekturen har tegn på stilarten historicisme - men rummer ikke helt den samme detaljering som portbygningen etc.. I murværket kan man se, at murværket med de gamle facader ikke er i forbandt. På indersiden åbner bygningen sig mere op med vinduer.

Opført som i 1890'erne. Nyt tag og nye vindues- og dørhuller samt udvendige installationer.

Er fortsat intakt og i middelgod stand, trods det at fængslet har stået tomt i et par år.

Bygningen repræsenterer en middel arkitektonisk og miljømæssig værdi. Men har rummet væsentlige funktioner for fængslet.

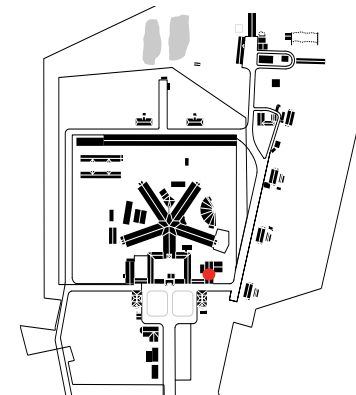
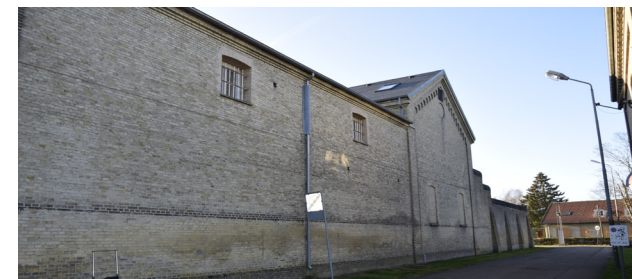
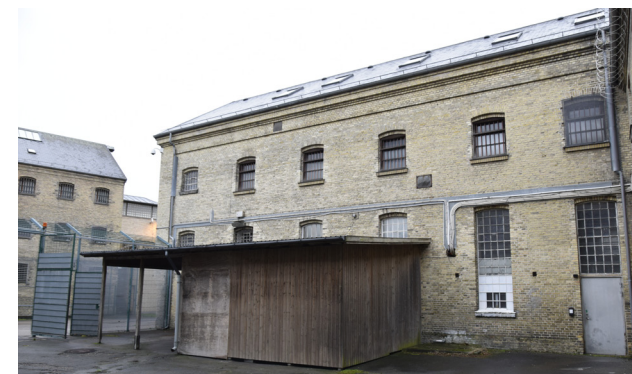
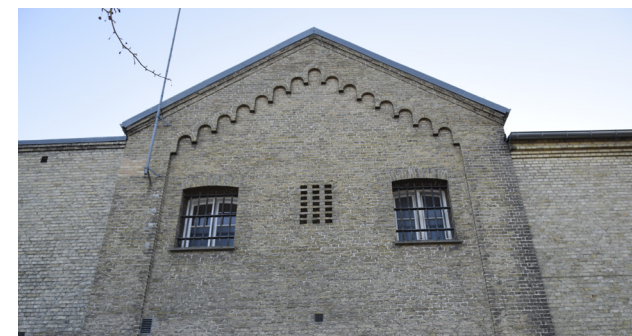
Bygningsnummer: 1 bygning T

Opført i 1890'erne samtidig med øvrige ombygninger af nordfronten. Opført i gule mursten. Vender gavl til omgivelserne og et meget dominerende træk og udgør sammen med lignende bygning øst for indgangsdelen et meget ikonisk og symmetrisk anlæg sammen med indgangspartiet. Taget er saddeltag med skifferbeklædning. Bygningerne afsluttes foroven med en muret krave med detaljer i murværket. Stilen har tegn på stilarten historicisme, hvor støbejern og cement også udgør en stor del af byggematerialet.

Meget originalt i form - bortset fra tilbygningen på gårdsiden. Originale vindueshuller - enkelt nye og andre er blændet. Formodentlig nye vinduer - bla. nye ovenlysvinduer samt nye udvendige dører på gårdsiden, men ellers mange originale detaljer. En del udvendige ledningsføringer skæmmer bygningen.

Er fortsat intakt og middelgod stand, trods det at fængslet har stået tomt i et par år.

Bygningen repræsenterer en fin arkitektonisk og miljømæssige værdi, ligesom den kulturhistoriske værdi. Bygningen kan have en fin genanvendelsesværdi, og optræder ikonisk for en fremtidig byudvikling på stedet.

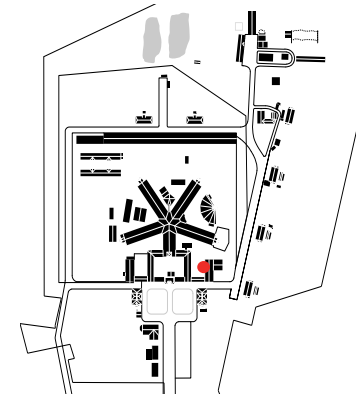
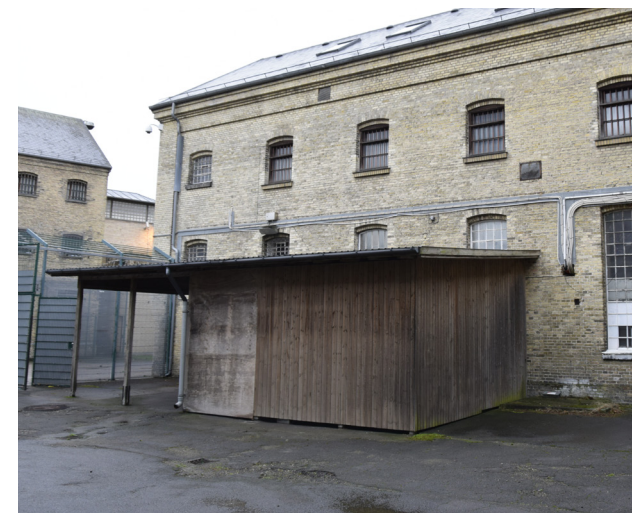
Bygningsnummer: 1 bygning AP - Træpåbygning

Simpel træbygning, misklæder bygning T.  
Rummer ingen væsentlig arkitektonisk værdi.

Tilstanden er svækket og kan aflæses på tag- og facademateriale. Trænger til vedligeholdelse.

Er opført som en påbygning, som med sin placering ikke bidrager til nogen miljømæssig værdi.

Lav bevaringsværdi og lav genanvendelsesværdi.

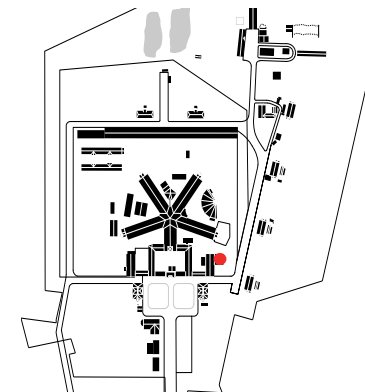
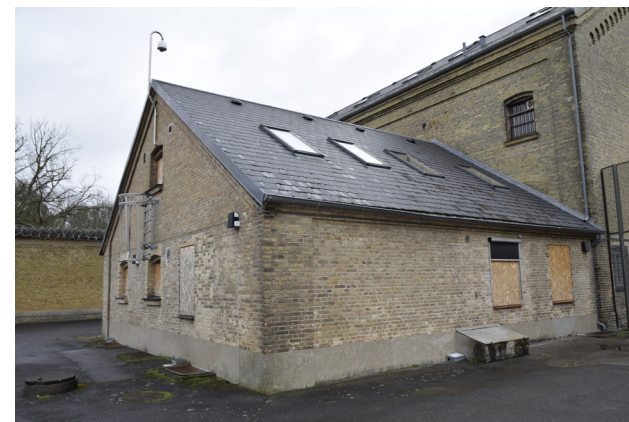
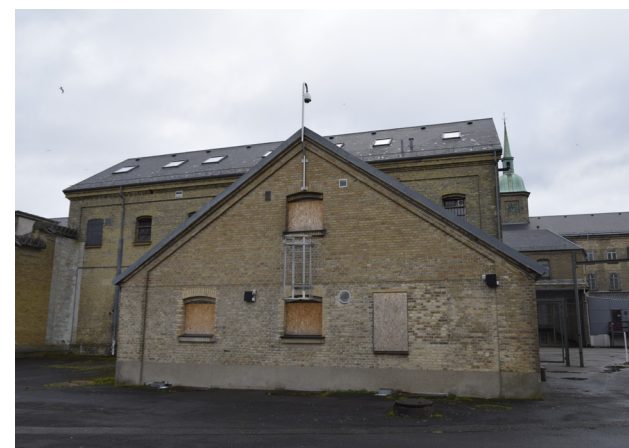
Bygningsnummer: 1 bygning T - tilbygning

Tilbygning til bygningen T, som er opført i de samme gule mursten og udført med samme stik som det øvrige originale byggeri. Ligeledes er vinduesåbninger udført med samme buestik og afslutninger, som de øvrige vinduer. Taget er et saddeltag og udført med skifferplader.

Meget originalt i form. Nyt tag og nye tagvinduer og tilmurede/afblændede vindueshuller i gavlen og på sydlige facade.

Er fortsat intakt og i middelgod stand, trods det at fængslet har stået tomt i et par år. Vinduer er ikke intakte, kun vindueshuller.

Er en sidebygning og har ikke spillet en stor rolle i fortællingen af stedet og de miljømæssige værdier som øvrige bygninger har - er således ikke en del af kompleksets symmetri og aksiale opbygning

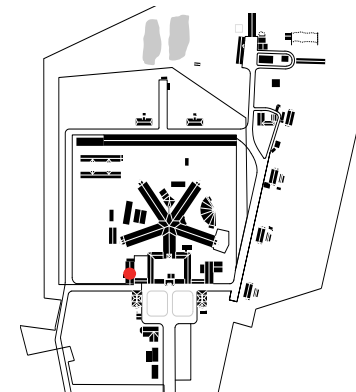
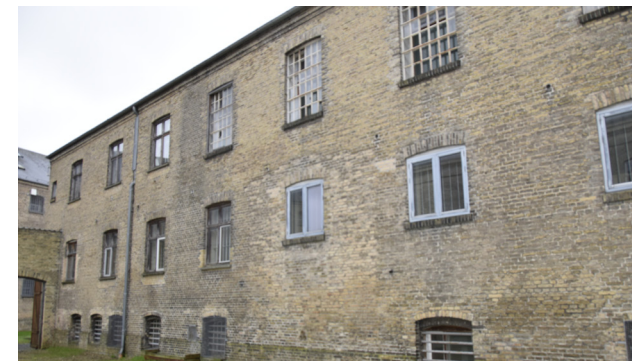
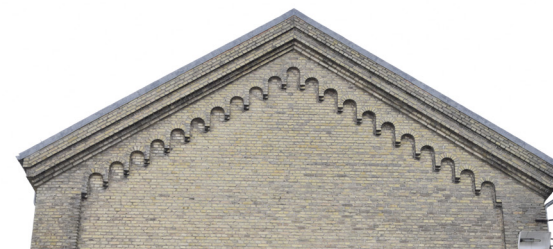
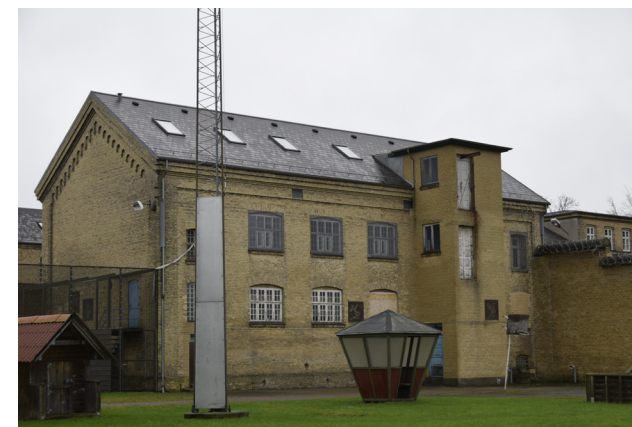
Bygningsnummer: 1 bygning H

Meget originalt i form - bortset fra tilbygningen på gårdsiden. Originale vindueshuller - men også ændrede vindueshuller i siderne af bygningen. Nye ovenlysvinduer samt nye udvendige dører på gårdsiden. Men ellers mange originale detaljer - ikke mindst muredetaljerne i bygningens gavle - især ved saddeltagets gesimser. En del udvendige ledningsføringer skæmmer bygningen.

Er fortsat intakt og i middelgod stand, trods det at fængslet har stået tomt i et par år.

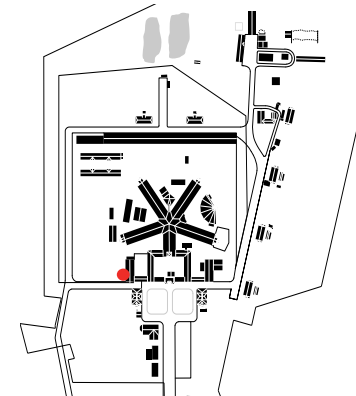
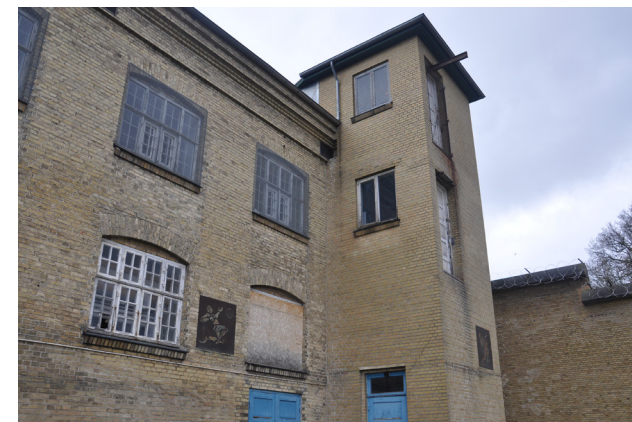
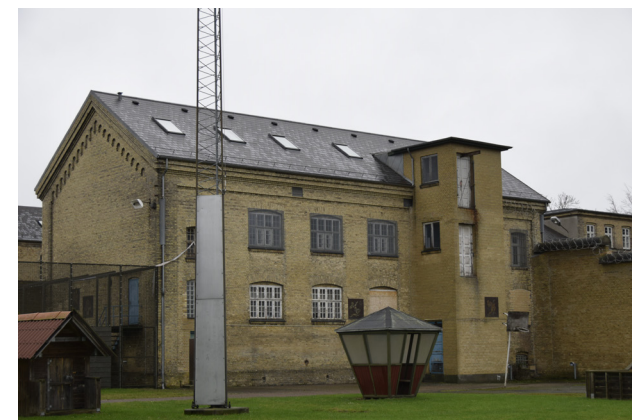
Bygningsnummer: 1 bygning AN - tilbygning til bygn. H

Påbygning på bygning H. Opført i gule mursten. Bygningen har ikke de samme gule mursten som de oprindelige bygninger fra 1859, men murværk indikerer at bygningen er opført meget senere. Vinduestakten følger heller ikke de oprindelige. Virker bastant som tilbygning.

Meget originalt i form - bortset fra tilbygningen på gårdsiden. Originale vindues- og dørhuller, enkelte steder med nye døre. Formodentlig nye vinduer.

Er fortsat intakt og i middelgod stand, trods det at fængslet har stået tomt i et par år.

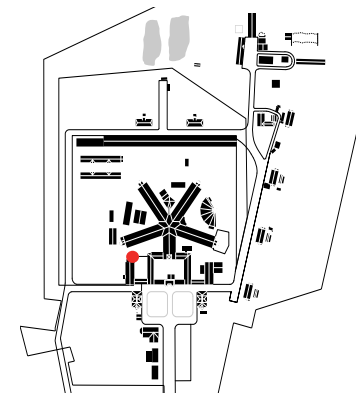
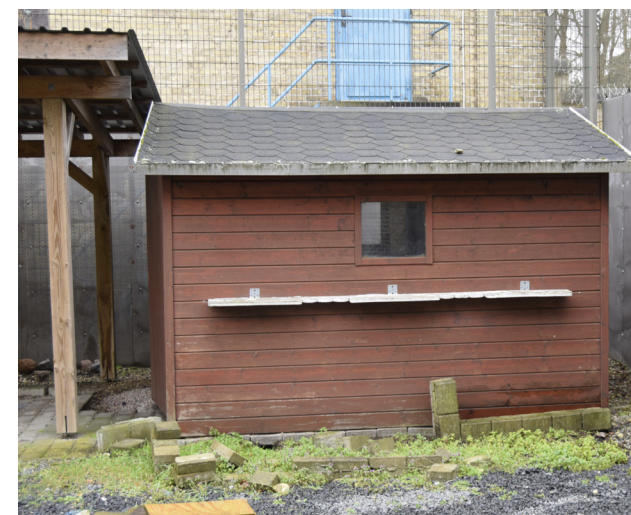
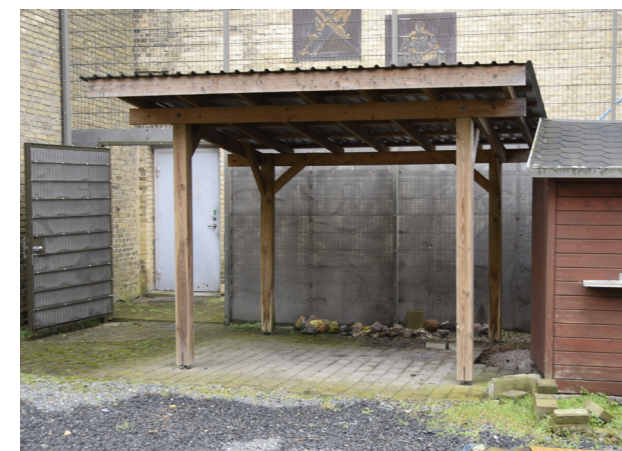
Bygningsnummer: 1 bygning AM - Træskur v. bygn. H

Træbygning, som består både af en simpel overbygning og en lukket bygning. Den lukkede er bajset i rødbrun farve. Taget er henholdsvis et saddeltag med plader af tagpap og et bølgeeternittag. Rummer ingen arkitektonisk værdi.

Tilstanden er middel/svækket stand. Kan trænge til noget vedligeholdelse.

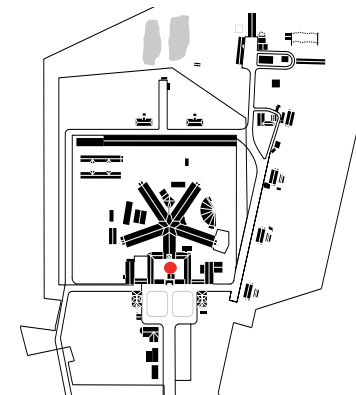
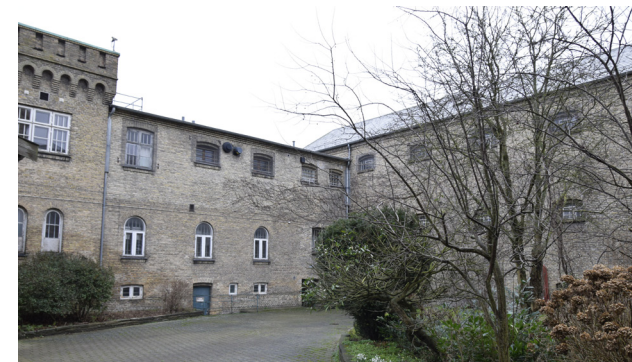
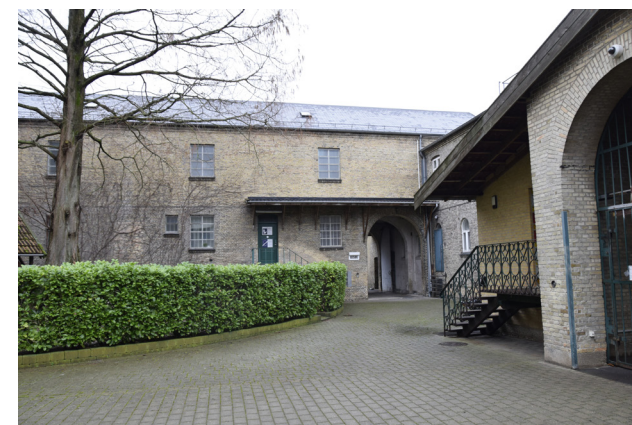
Bygningsnummer: 1 bygning I, J, F, G ankomstkompleks

Meget originalt i form - bortset fra tilbygningen på gårdsiden. Originale vindueshuller, enkelt nye. Formodentlig nye vinduer, bla. nye ovenlysvinduer samt nye udvendige døre på gårdsiden. Men ellers mange originale detaljer. En del udvendige ledningsføringer skæmmet bygningen.

Er fortsat intakt og i god stand, trods det at fængslet har stået tomt i et par år. Dette gælder også selve gårdrummet med belægning og beplantning.

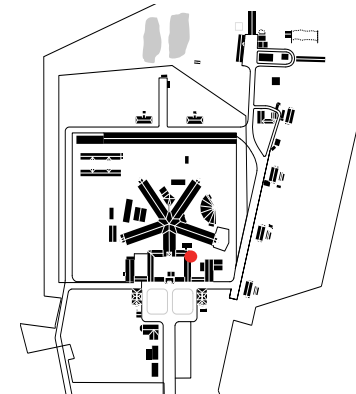
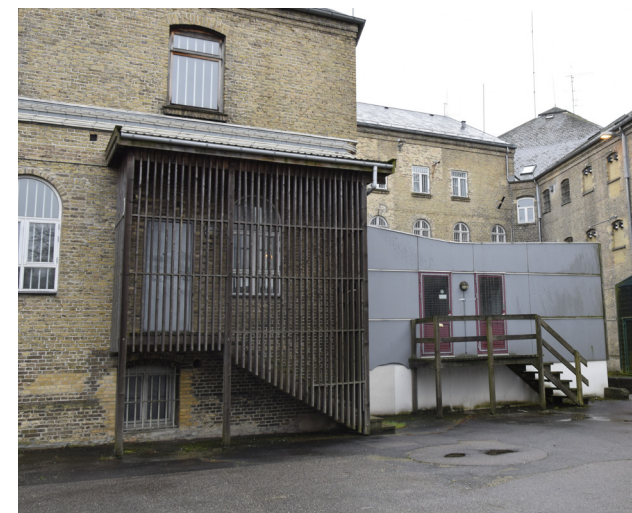
Bygningsnummer: 1 bygning AO - Træpåbygning til Bygning G

Tilstanden er middel men fin - men trænger til træbeskyttelse og anden vedligeholdelse.

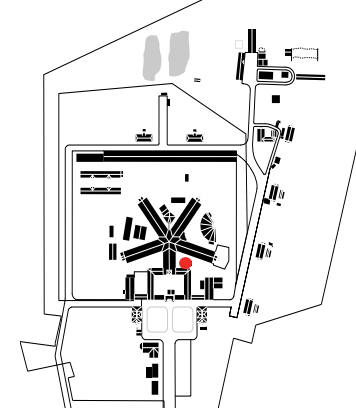
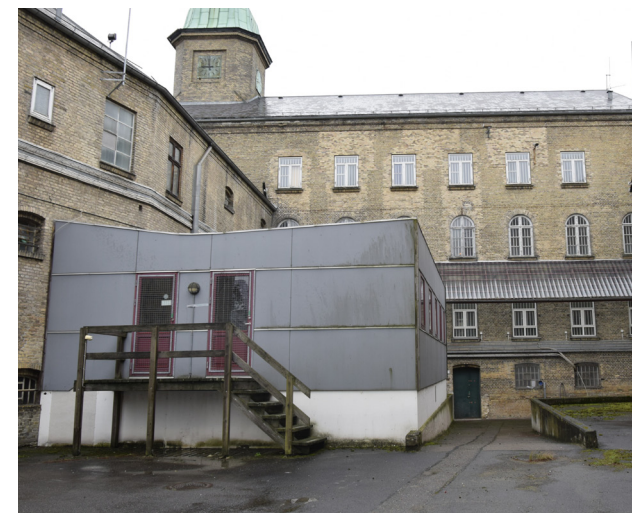
Bygningsnummer: 1 bygning S - Pavillionbygning bag bygning G

Simpel barakbygning/pavillion. Tydelig en moderne pavillion, som ikke matcher de oprindelige bygninger og virker skæmmende. Ingen væsentlig arkitektonisk værdi.

Tilstanden er intakt - trappen trænger til træbeskyttelse. Ved sokkel er der konstateret skimmel/alge grundet fugt.

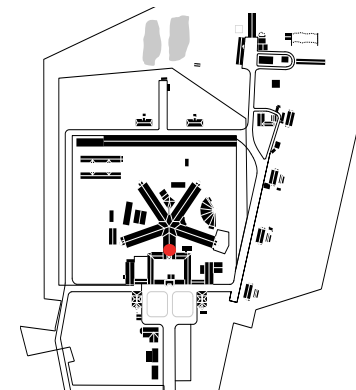
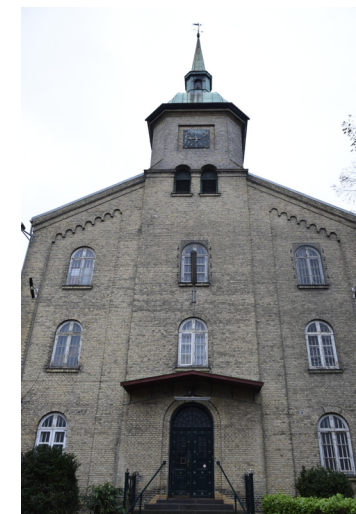
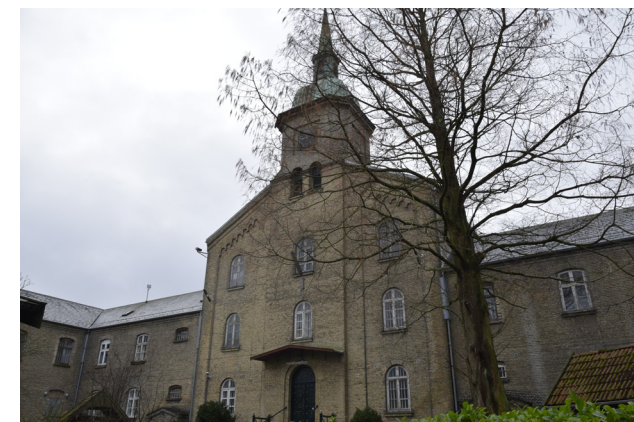
Bygningsnummer: 1 bygning E, kirken (tidligere)

Meget originalt i form. Originale vindueshuller, enkelte nye, formodentlig nye vinduer, men ellers mange originale detaljer. En del udvendige ledningsføringer og en halvskærm skæmmer bygningen. Store ændringer indvendig - bl.a. nye dæk, og kirkefunktionen med sal og prædikestol o.a. er nedlagt.

Er fortsat intakt og i god stand, trods det at fængslet har stået tomt i et par år.

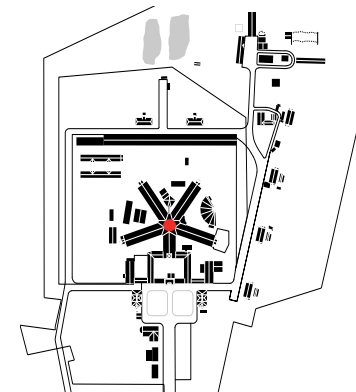
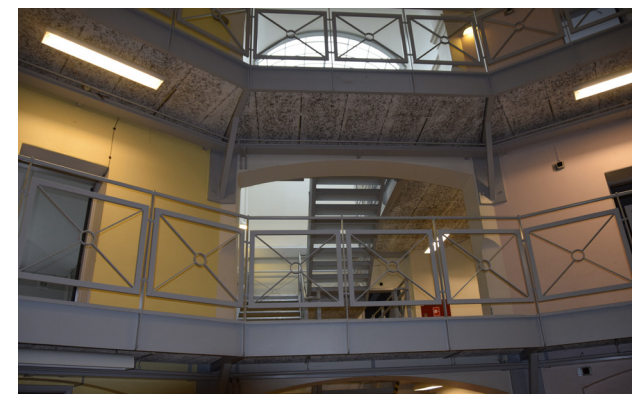
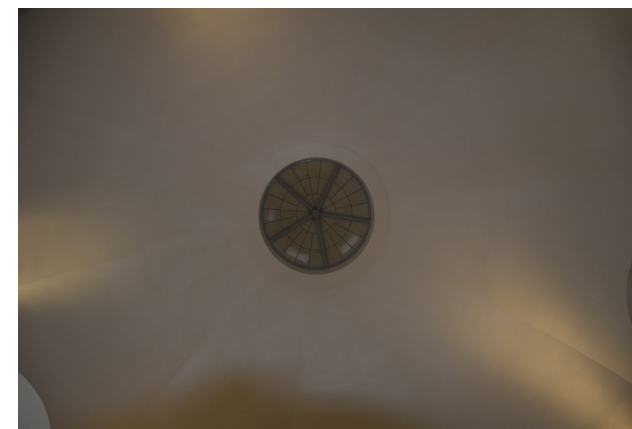
Bygningsnummer: 1 bygning x Pentagon bygning

Meget originalt i form. Svalegange samt gelænder o.a. er nyt. Nye farver og overfladebehandling på vægge og loft. Nye belysningsarmaturer. Postmoderne i sin stil indvendigt - efter reoveringen.

Er fortsat intakt og i god stand, trods det at fængslet har stået tomt i et par år.

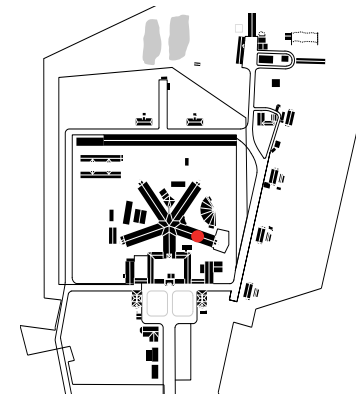
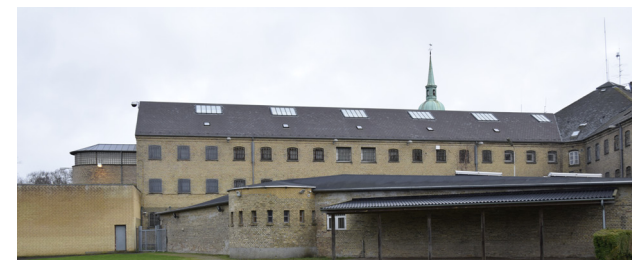
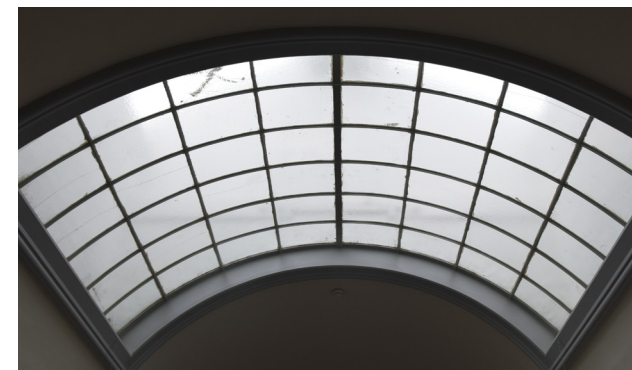
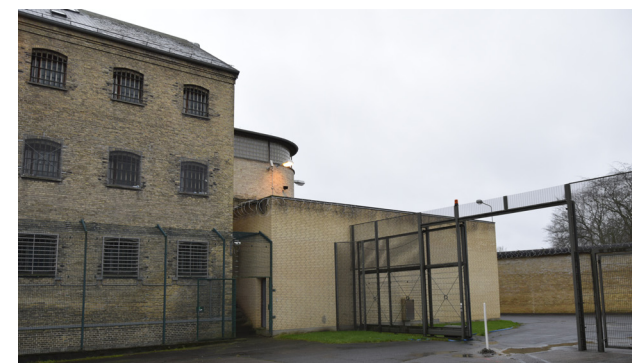
Bygningsnummer: 1 bygning A- fængselcellebygning

Store ændringer i både det indre og det ydre. Nye tværs- og gennemgående dækkonstruktioner. Desuden på- og tilbygninger. Ændrede trappetårne. Nyt fjernvameanlæg, nye køkkener for fangerne. Endelig er det afsluttende trappetårn ændret i sit murværk hvilket tydelig kan ses - idet der er anvendt en anden mursten. Nyt tag med rytterlys og ovenlys.

Er fortsat meget gedigent og robust i sin fysiske fremtoning. Tilstanden ikke væsentlig ændret og intakt.

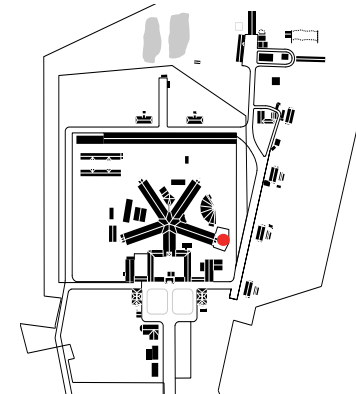
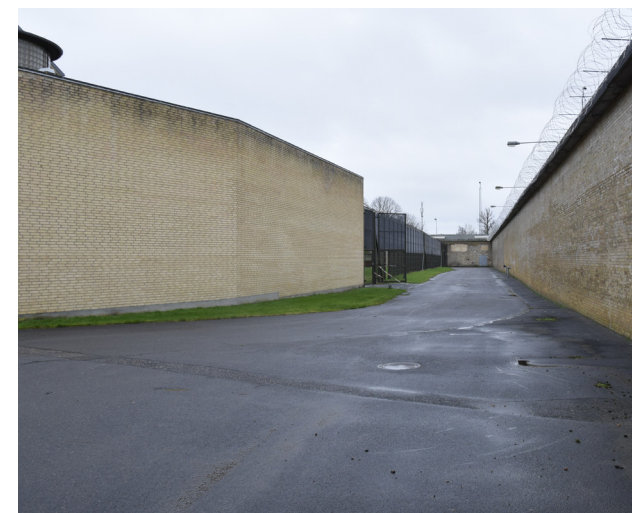
Simpel muret påbygning. Påbygningen er ikke artikuleret som en egentlig bygning, men blot en muret mur som afslutning på Bygning A. Opført i gule mursten. Formen er forsøgt indpasset i forhold til bygning A, men både mursten og forbandt matcher ikke hinanden. Rummer en lav middel arkitektonisk værdi.

Tilstanden er intakt.

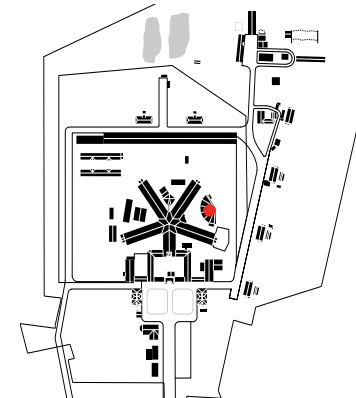
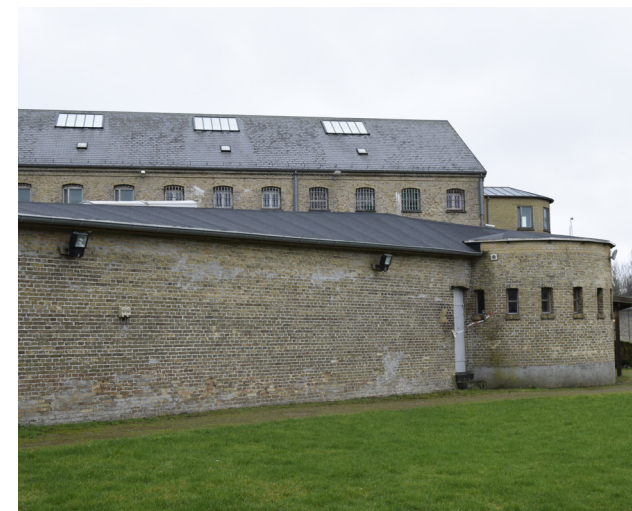
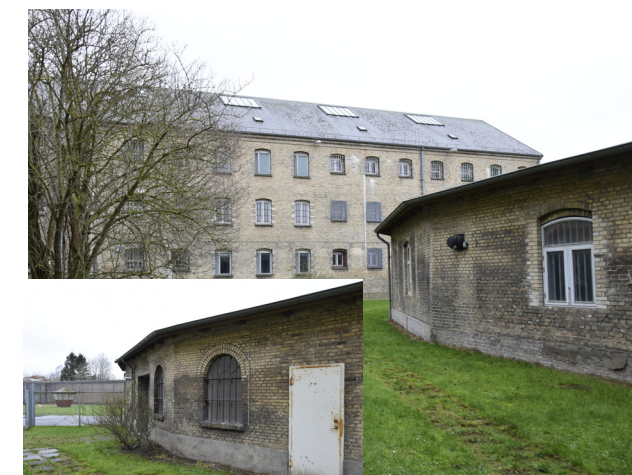
Meget originalt i form og drøjde. Har en påbygning på sydvestsiden af bygningen. Formentlig ny tagbeklædning - tagpap.

Tilstanden er middel. Døre og vinduesværn er rustne ved beslag og vinduer kan trænge til vedligeholdelse. Murværk og sokkel er intakt, men trænger til afrensning og mindre vedligeholdelse.

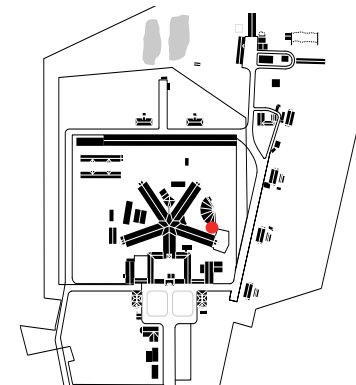
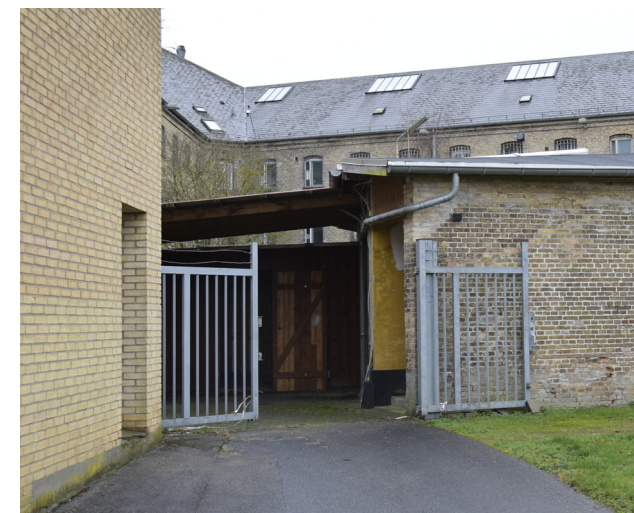
Bygningsnummer: 1 bygning AK - Træpåbygning til bygning R.

Simpel træbygning, misklæder bygning R.  
Rummer ingen væsentlig arkitektonisk værdi.

Tilstanden er svækket, som kan aflæses på tag- og  
facademateriale.

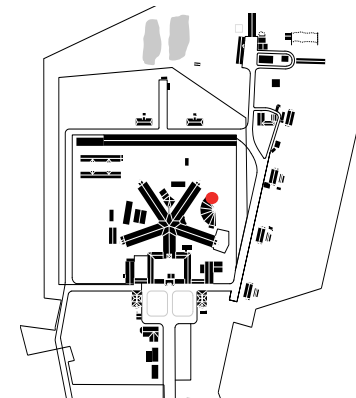
Bygningsnummer: 1 bygning AJ - Træpåbygning til bygning R.

Simpel træbygning, misklæder bygning R.  
Rummer ingen væsentlig arkitektonisk værdi.

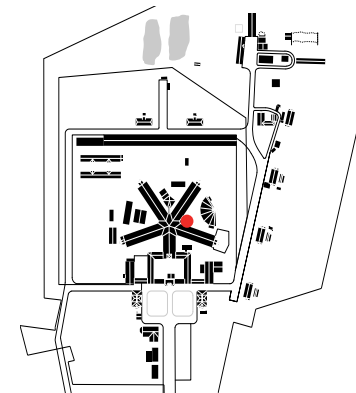
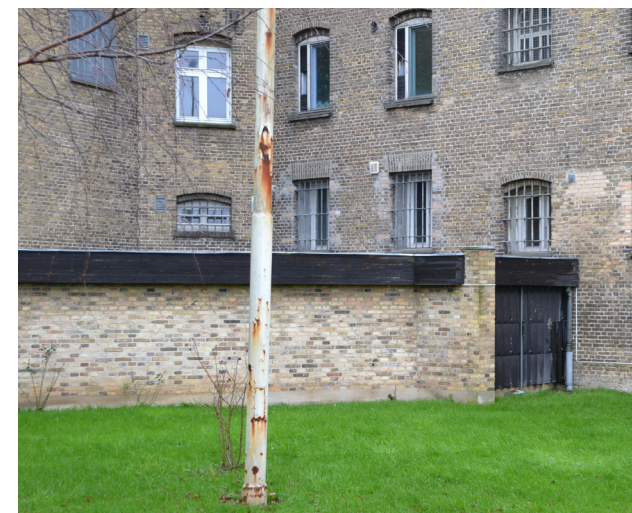
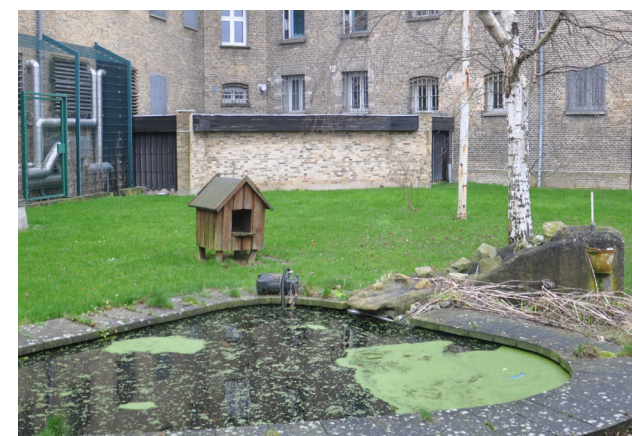
Bygningsnummer: 1 bygning AI - muret bygning

Bygningen er en tilføjelse til bygning X det store centrale rum - den panoptiske bygning. Bygningen er opført i gule mursten og med fladt tag. Murværket er udført i samme stil som det øvrige oprindelige fængselsbyggeri. Stenene er meget blandede og giver spil til murværket. Murværket er udført i anden sten en det oprindelige fængselskompleks. Bygningen rummer ikke de store arkitektoniske værdier.

Opførelse? Vurderes til, da det er en påbygning, at være opført senere. Anvendelse har været fælleslokale for de indsatte. Vurderes til middel til lav kulturhistorisk værdi.

Tilstanden er intakt men middel. Taget er ikke registreret og kan rumme en genanvendelsesmulighed.

Lav arkitektonisk, kulturhistorisk og miljømæssig værdi. Samlet lav bevaringsværdi. Bygningen kan have en genanvendelsesværdi.

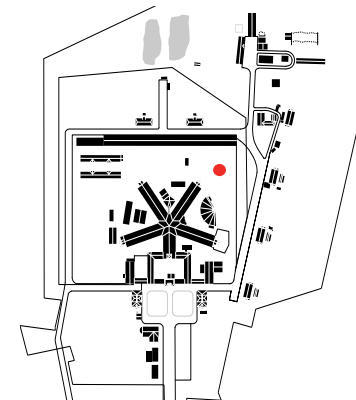
Bygningsnummer: 1 bygning AC - Træbygning

Tilstanden er intakt - men facade kunne trænge til vedligeholdelse. Tag og plexiglas er revnet.

Lav bevaringsværdi.

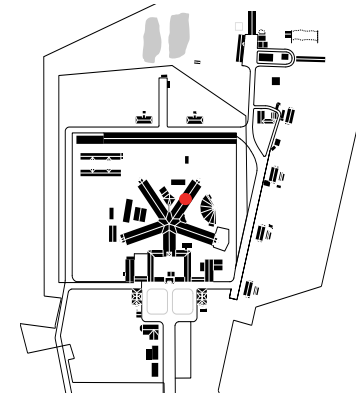
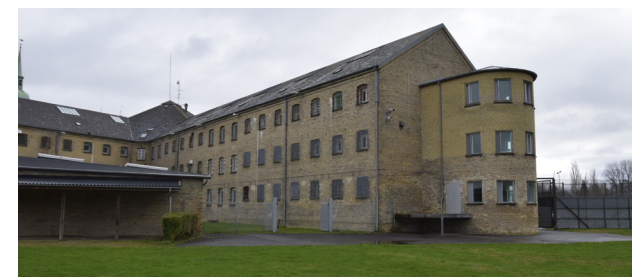
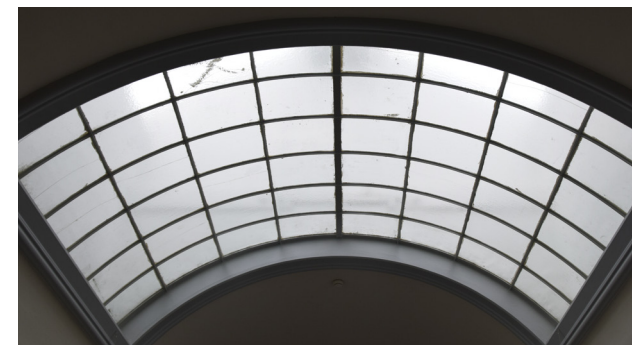
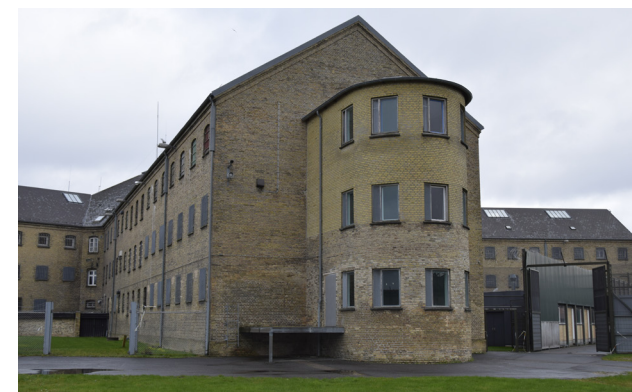
Bygningsnummer: 1 bygning B- fængselcellebygning

Store ændringer i både det indre og det ydre. Nye tværs- og gennemgående dækkonstruktioner. Desuden på- og tilbygninger. Ændrede trappetårne. Nyt fjernvameanlæg, nye køkkener for fangerne. Endelig er det afsluttende trappetårn ændret i sit murværk hvilket tydelig kan ses - idet der er anvendt en anden mursten. Nyt tag med rytterlys og ovenlys.

Er fortsat meget gedigent og robust i sin fysiske fremtoning. Er i middelgod stand.

Bygningerne repræsenterer tilsammen en fin arkitektonisk og miljømæssig værdi, mens den kulturhistoriske værdi er høj. Bygningerne kan have en fin genanvendelsesværdi, men bør vurderes i forhold til hvilken funktion og anvendelse bygningen skal i fremtiden. Deri mod repræsenterer bygningens sammehæng og struktur en væsentlig værdi.

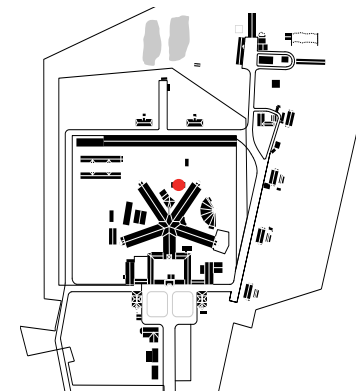
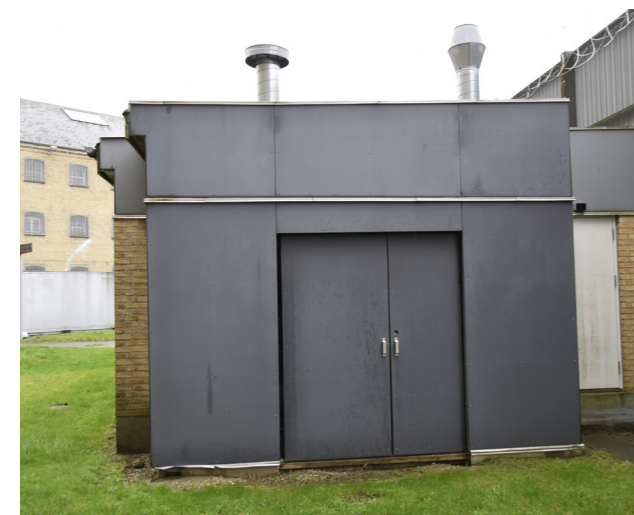
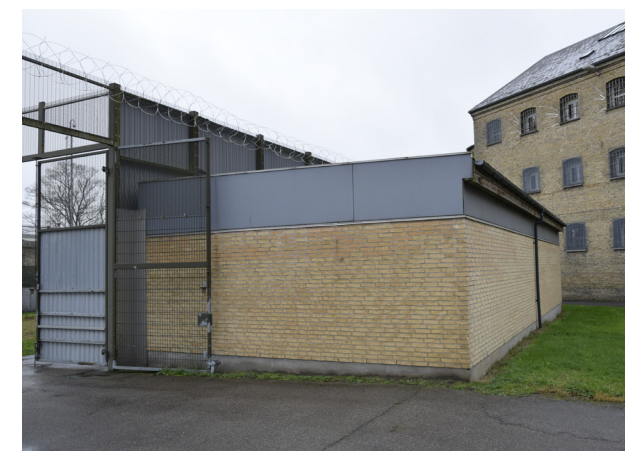
Bygningsnummer: 1 bygning W - Muret bygning

Et tag med store udflutningshætter på toppen af bygningen, som skæmmer bygningen.

Tilstanden er fortsat intakt og fin.

Lav bevaringsværdi. Kan rumme en genanvendelsesværdi i og med den er består af bastante og gedigne materialer.

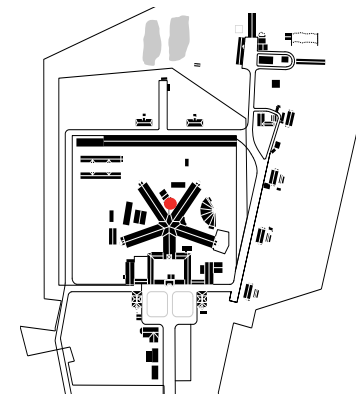
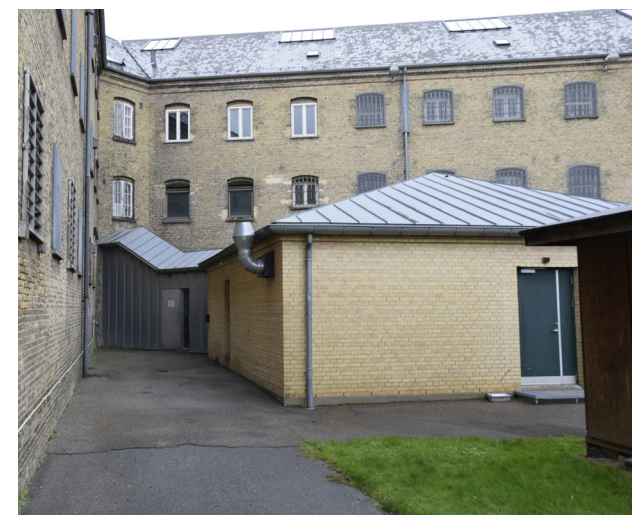
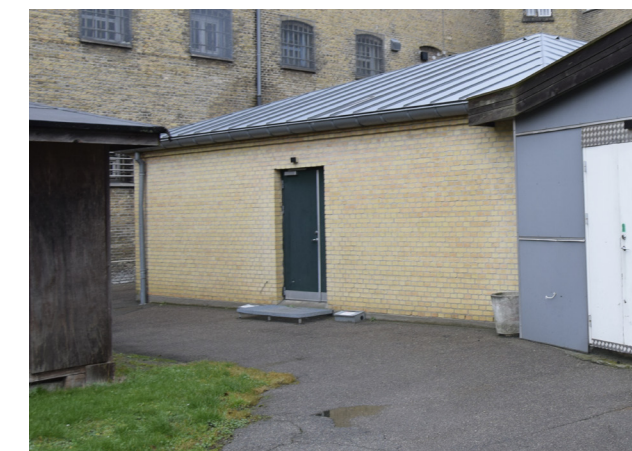
Bygningsnummer: 1 bygning Q

Det vurderes, at bygningen er af nyere dato og standen derfor er både intakt og fin.

Lav bevaringsværdi. Kan rumme en genanvendelsesværdi.

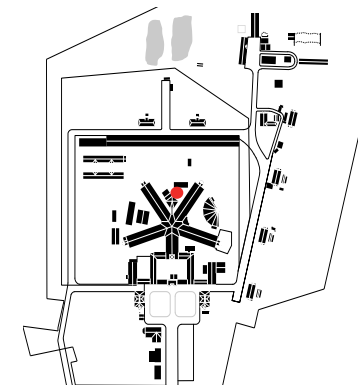
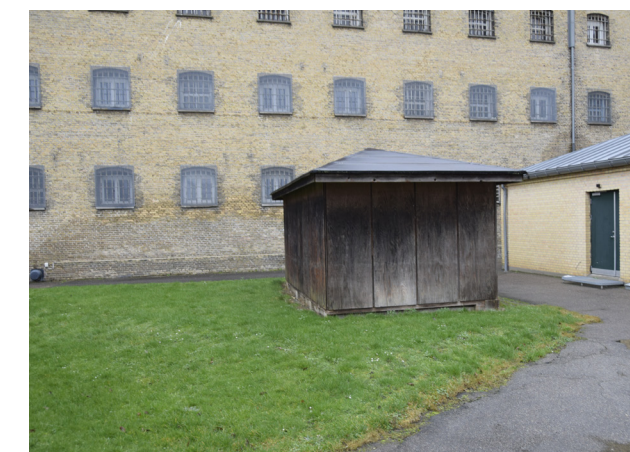
Bygningsnummer: 1 bygning ?? - Træbygning v. bygn. Q

Tilstanden er middel. Tagpap ser ud til at være udtjent. Kan trænge til noget vedligeholdelse. Soklen er flere steder revnet.

Lav bevaringsværdi. Kan rumme en genanvendelsesværdi, men er meget begrænset.

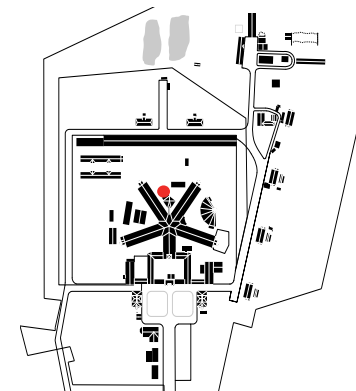
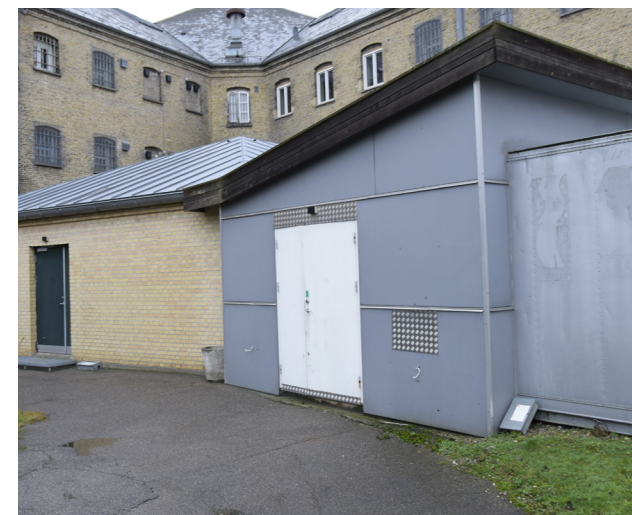
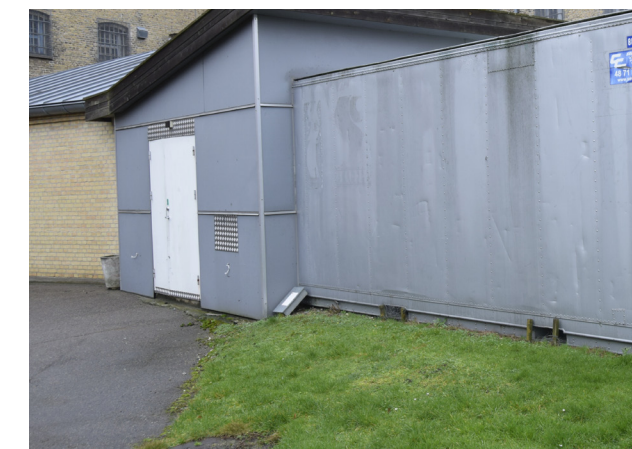
Bygningsnummer: 1 bygning AE

Tilstanden er middel og enkelte steder trænger tag og dele af facade/- lister til vedligeholdelse.

Lav bevaringsværdi. Kan rumme en genanvendelsesværdi.

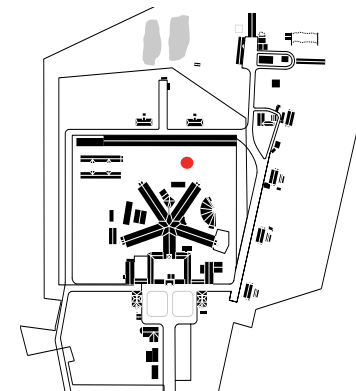
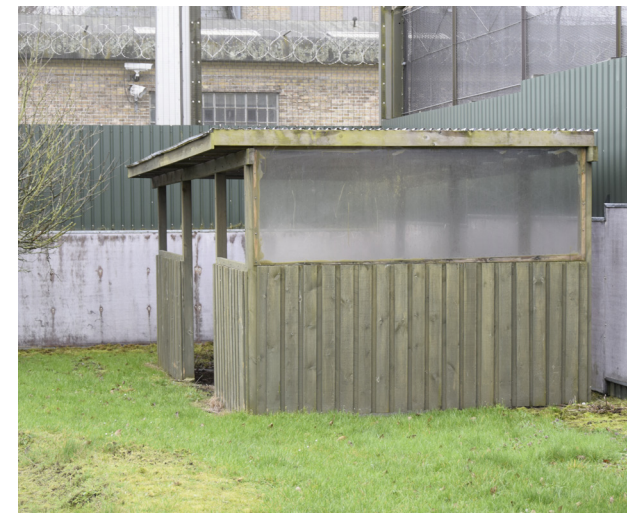
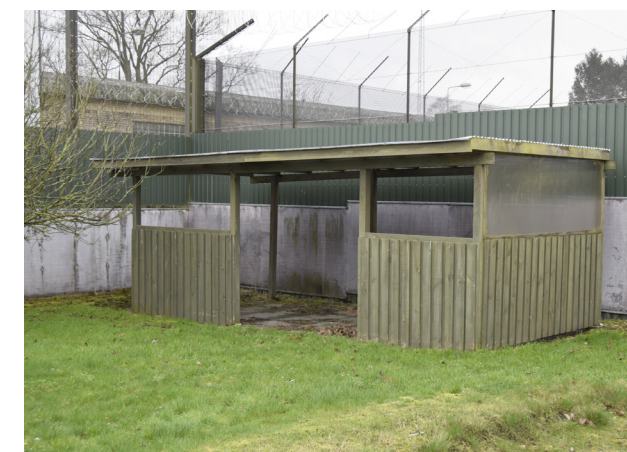
Bygningsnummer: 1 bygning AA træbygning/skur

Trænger til mindre reparation og vedligeholdelse.

Lav bevaringsværdi. Kan rumme en genanvendelsesværdi.
