FREJA  
EJENDOMME

SAVE-REGISTERING

Vridsløselille Statsfængsel, Albertslund

September 2020

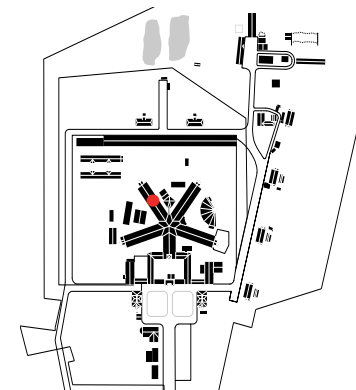
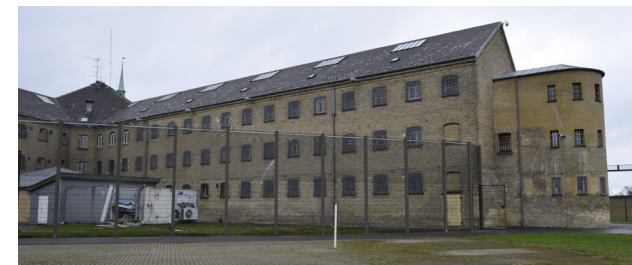
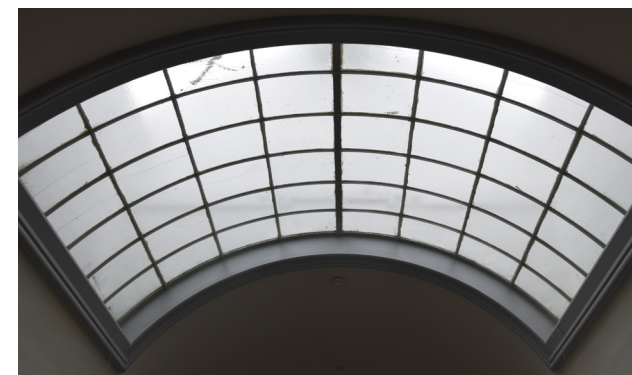
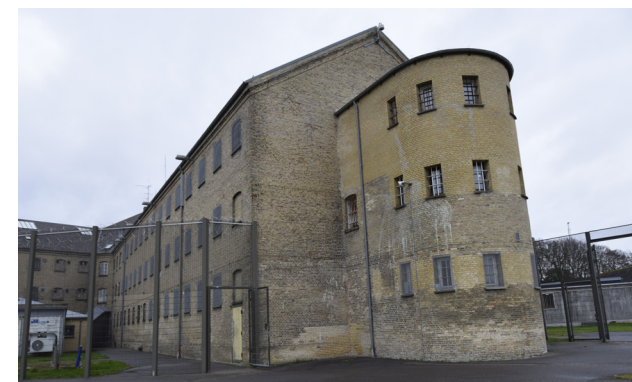
Bygningsnummer: 1 bygning C- fængselcellebygning

Store ændringer i både det indre og det ydre. Nye tværs- og gennemgående dækkonstruktioner. Desuden på- og tilbygninger. Ændrede trappetårne. Nyt fjernvameanlæg, nye køkkener for fangerne. Endelig er det afsluttende trappetårn ændret i sit murværk hvilket tydelig kan ses - idet der er anvendt en anden mursten.

Er fortsat meget gedigent og robust i sin fysiske fremtoning. Er i middelhøjt stand.

Bygningerne repræsenterer tilsammen en fin arkitektonisk og miljømæssig værdi, mens den kulturhistoriske værdi er høj. Bygningen kan have en fin genanvendelsesværdi, men bør vurderes i forhold til hvilken funktion og anvendelse bygningen skal i fremtiden. Derimod repræsenterer bygningens sammehæng og struktur en væsentlig værdi.

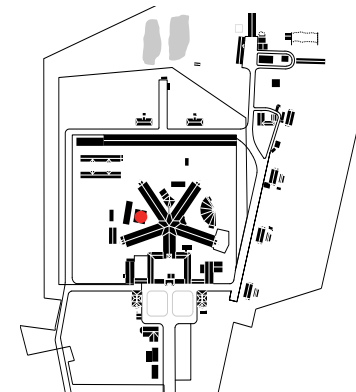
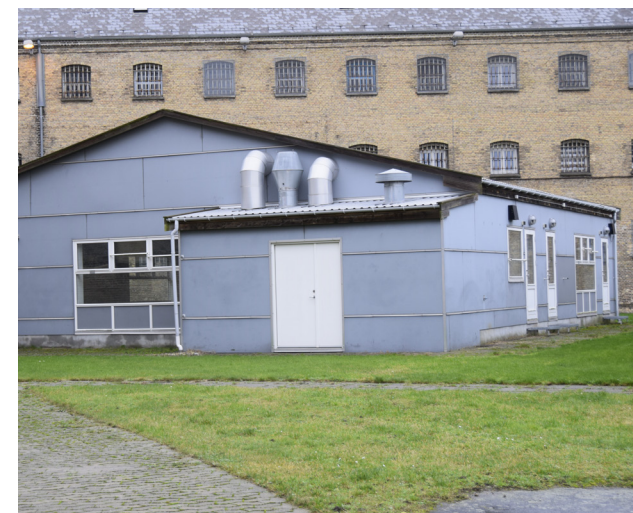
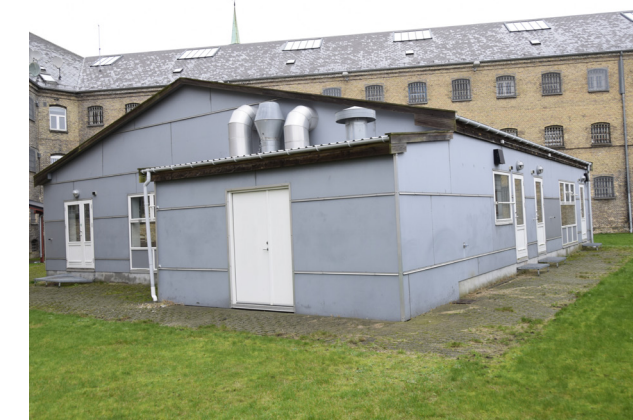
Bygningsnummer: 1 bygning AH Træbygning/barak

Tilstanden er middel, men kunne også ved lister og vinduer og dørpartier trænge til vedligeholdelse.

Lav bevaringsværdi. Kan rumme en genanvendelsesværdi.

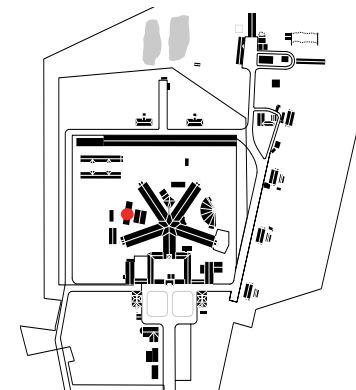
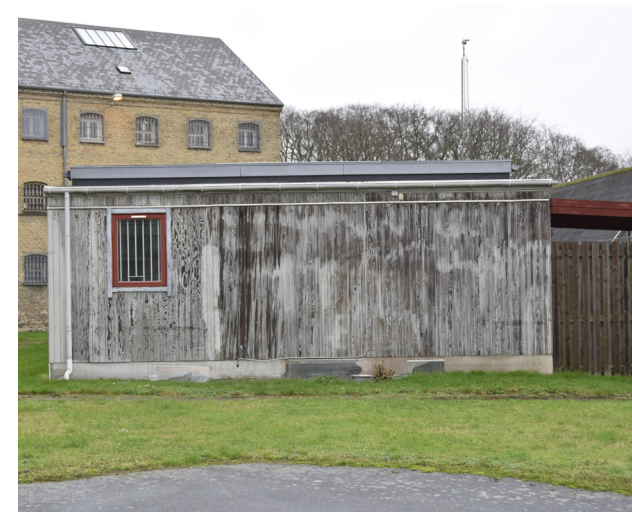
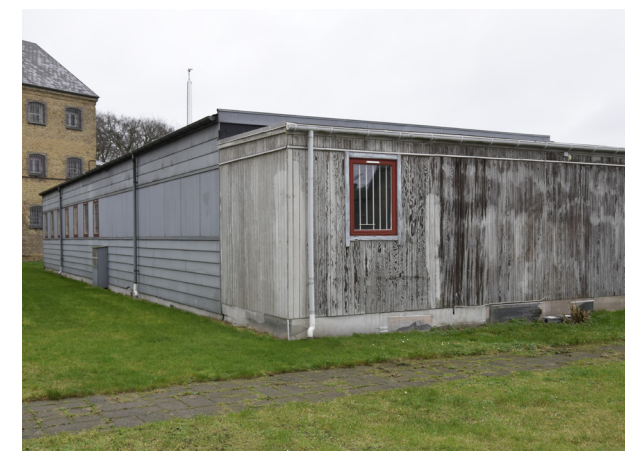
Bygningsnummer: 1 bygning U Træbygning/barak

Tilstanden er ringe. Facaden især kunne trænge til vedligeholdelse.

Lav bevaringsværdi. Kan rumme en genanvendelsesværdi.

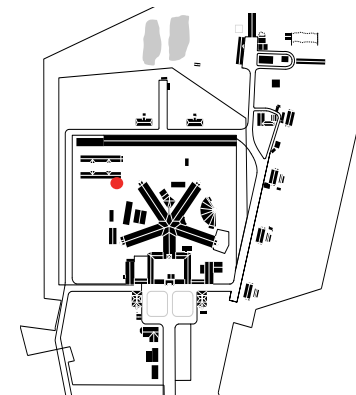
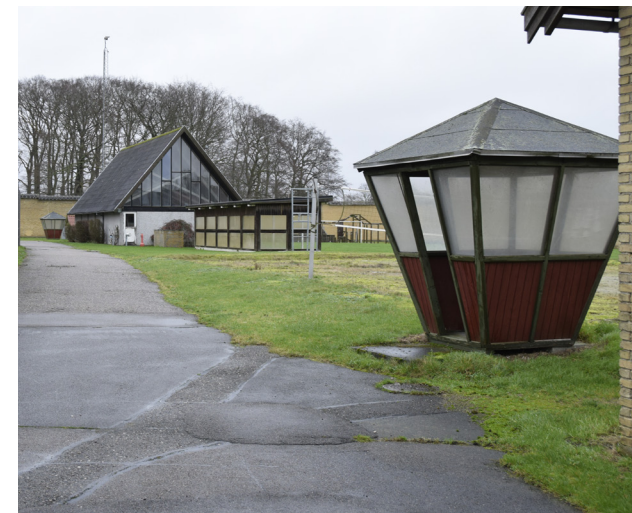
Bygningsnummer: 1 bygning - Træbygning

Tilstanden er fin - kunne trænge til vedligeholdelse. Et af plexiglasvinduerne er gået i stykker.

Lav bevaringsværdi.

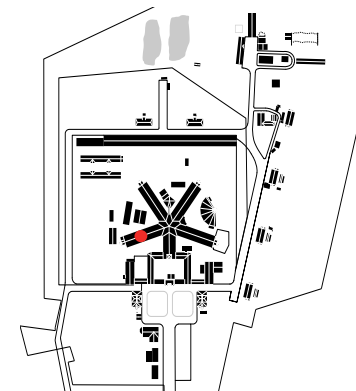
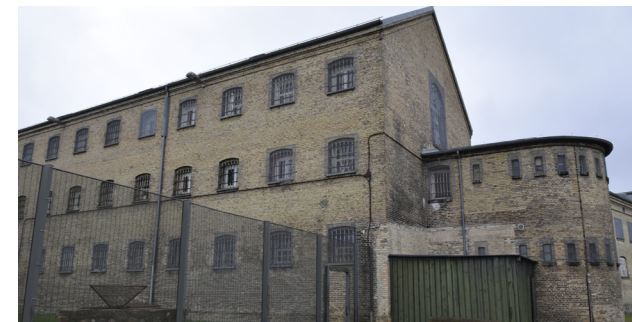
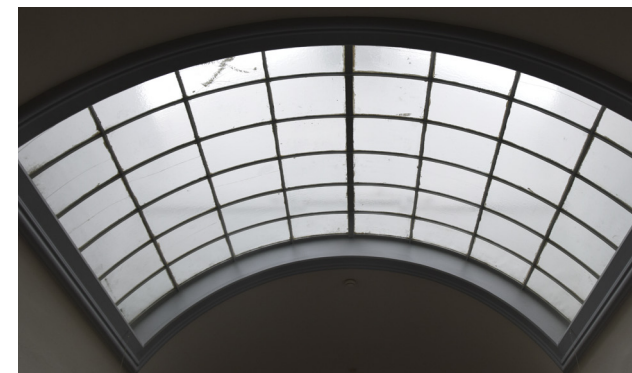
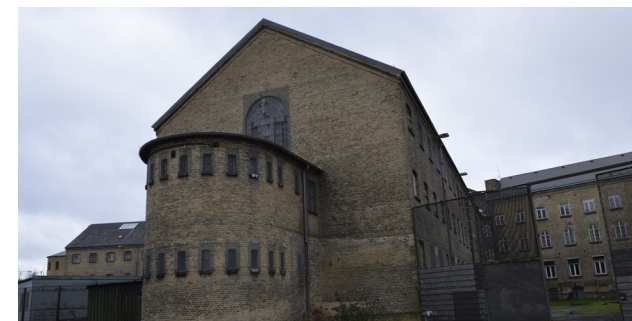
Bygningsnummer: 1 bygning D- fængselcellebygning

Store ændringer i både det indre og det ydre. Nye tværs- og gennemgående dækkonstruktioner. Desuden på- og tilbygninger. Ændrede trappetarne. Nyt fjernvameanlæg, nye køkkener for fangerne. Endelig er det afsluttende trappetar ændret i sit murværk hvilket tydelig kan ses - idet der er anvendt en anden mursten. Nyt tag med rytterlys og ovenlys.

Er fortsat meget gedigent og robust i sin fysiske fremtoning. Er i middelgod stand.

Bygningerne repræsenterer tilsammen en fin arkitektonisk og miljømæssig værdi, mens den kulturhistoriske værdi er høj. Bygningen kan have en fin genanvendelsesværdi, men bør vurderes i forhold til hvilken funktion og anvendelse bygningen skal i fremtiden. Deri mod repræsentere bygningens sammenhæng og struktur en væsentlig værdi.

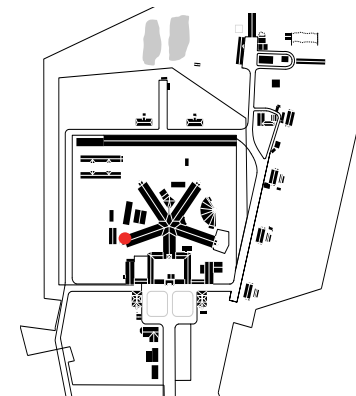
Bygningsnummer: 1 bygning ?? - Træskur v. bygn. D

Træbygning bajset i vissengrøn farve. Taget er et fladt tag og udført i bølgeblikplader. Bygningen er tillukket og har ingen vinduer - kun en dør. Rummer ingen arkitektonisk værdi.

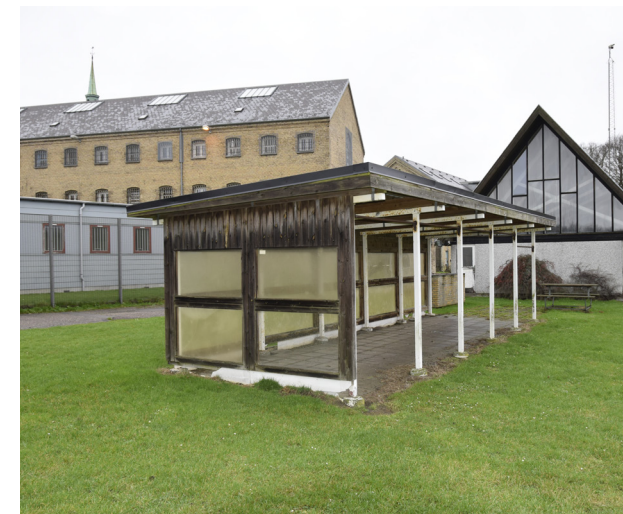
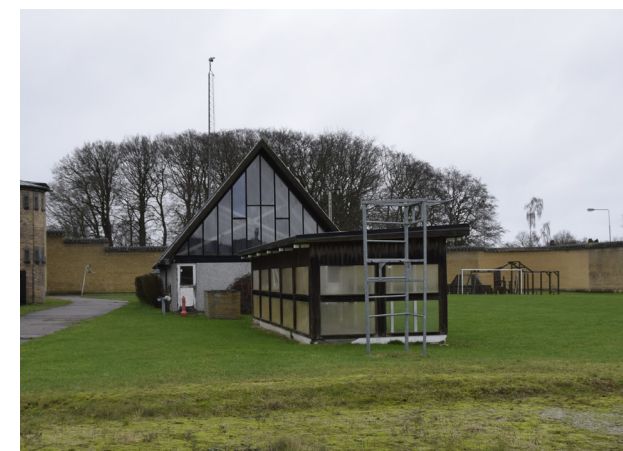
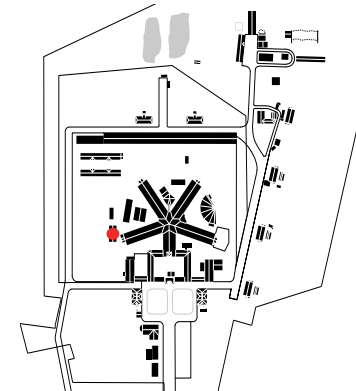
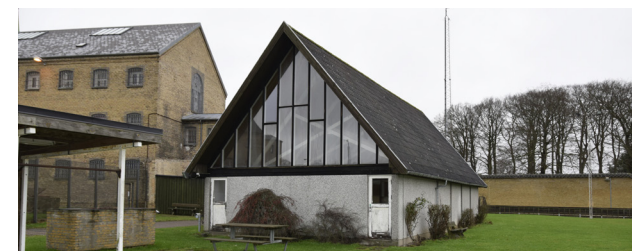
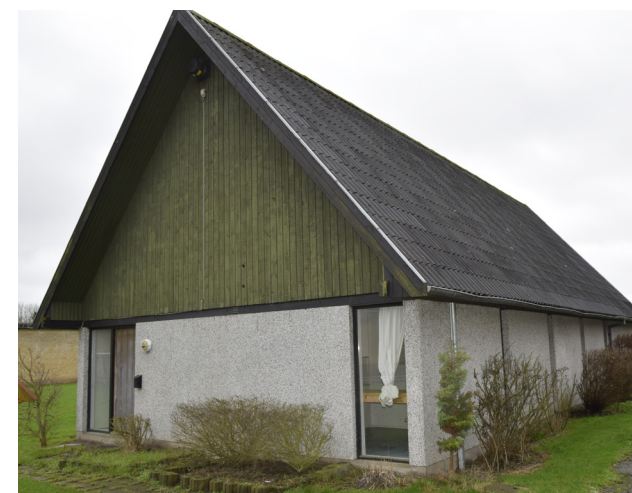
Bygningsnummer: 1 bygning K Gasbetonbygning

Tilstanden er middel god tilstand. Træværket og tag kan trænge til vedligeholdelse.

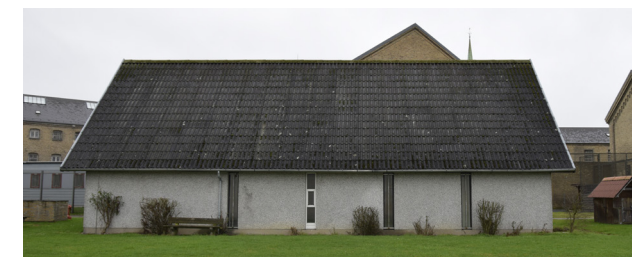
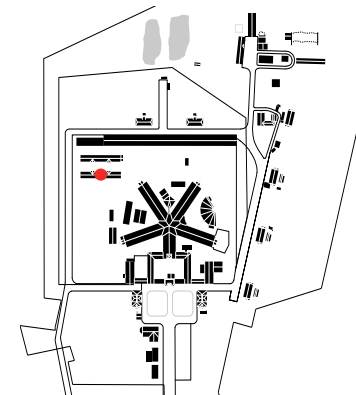
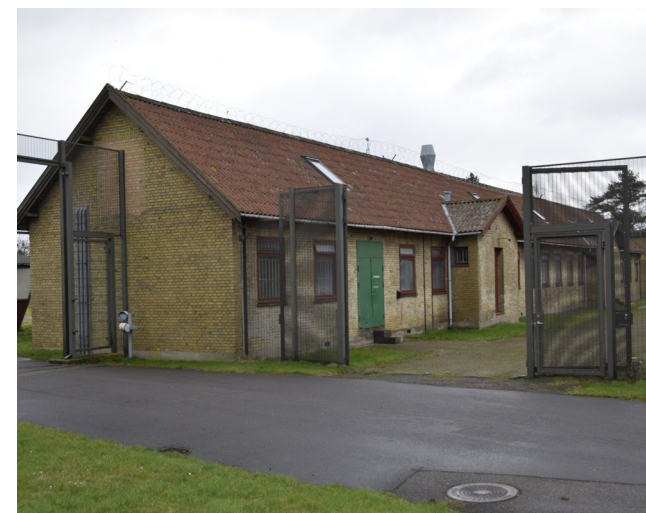
Bygningsnummer: 1 bygning L Muret længe.

Tilstanden er middel. Vinduesrammer samt dørparti kunne trænge til vedligeholdelse.

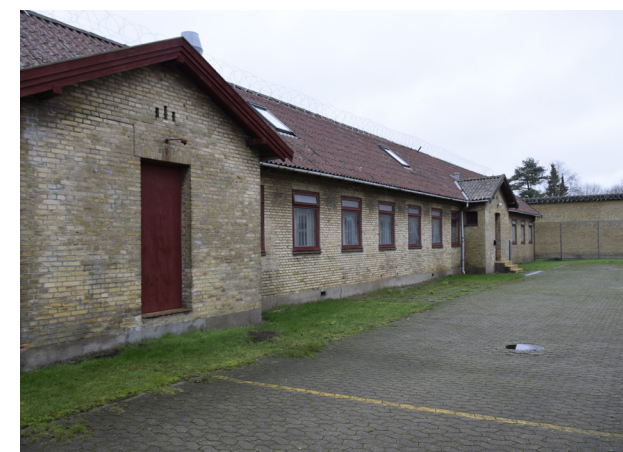
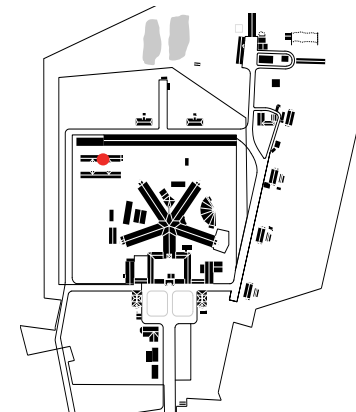
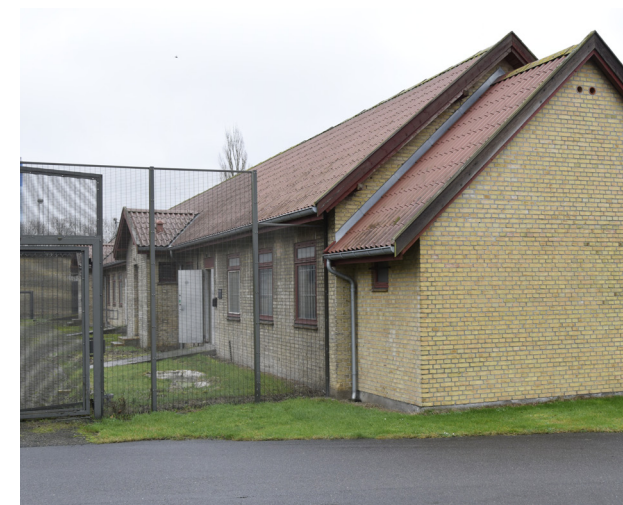
Bygningsnummer: 1 bygning M Muret længe.

Tilstanden er middel/god.

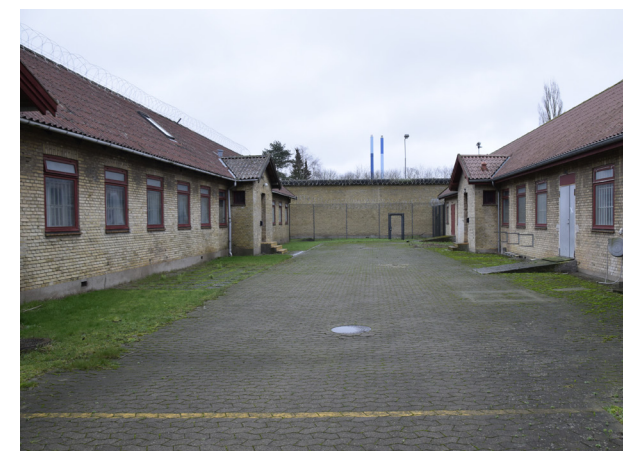
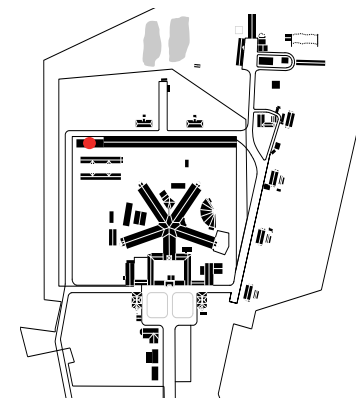
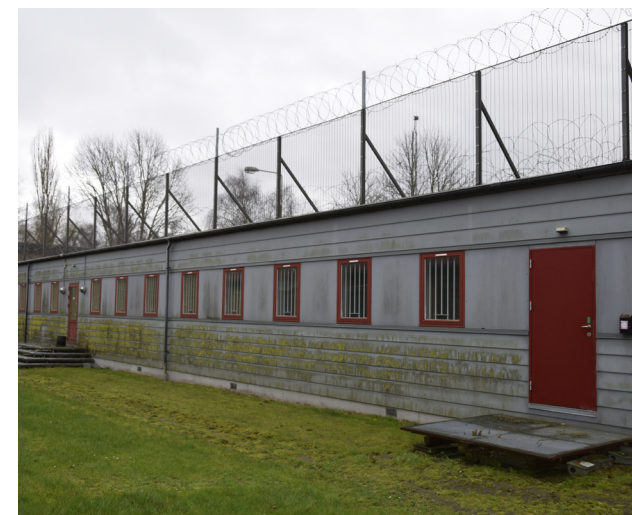
Bygningsnummer: 1 bygning N Træbygning/barak

Tilstanden er middel- der er alger/mos på nederste del af facaden.

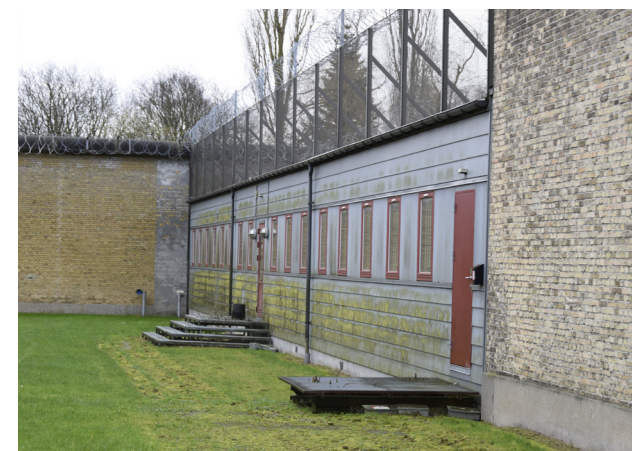
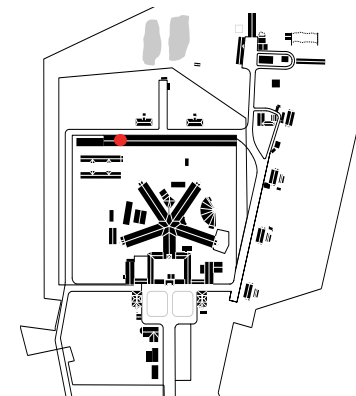
Bygningsnummer: 1 bygning O- Værkstedsbygning

Store ændringer i både det indre og det ydre. Men generelt har det bevaret sin drøjde og volume.

Er fortsat meget gedigent og robust i sin fysiske fremtoning. Er i middelgod stand.

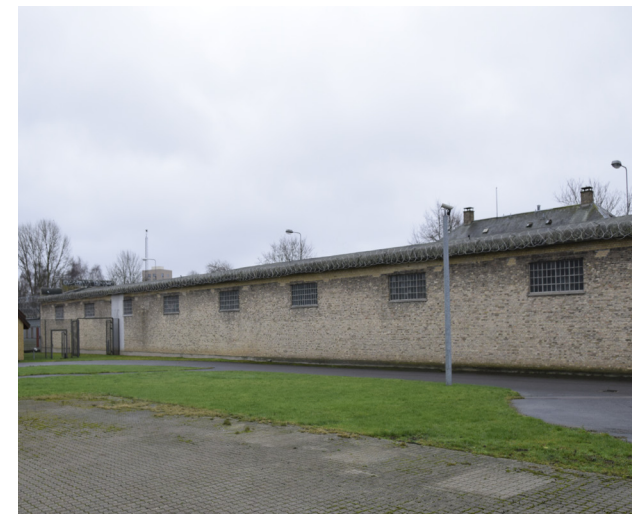
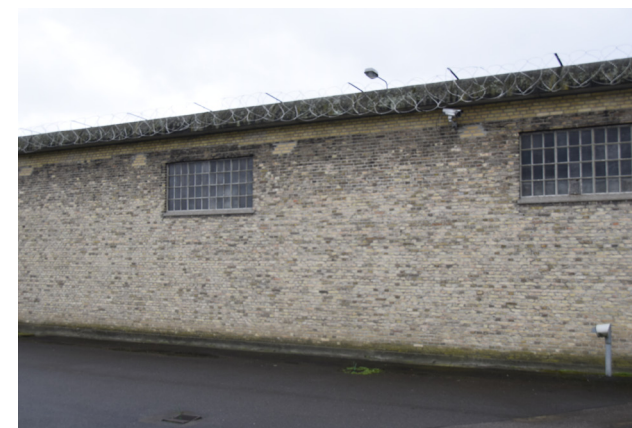
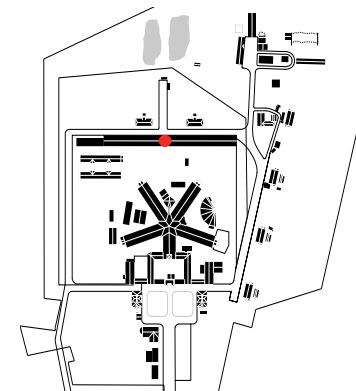
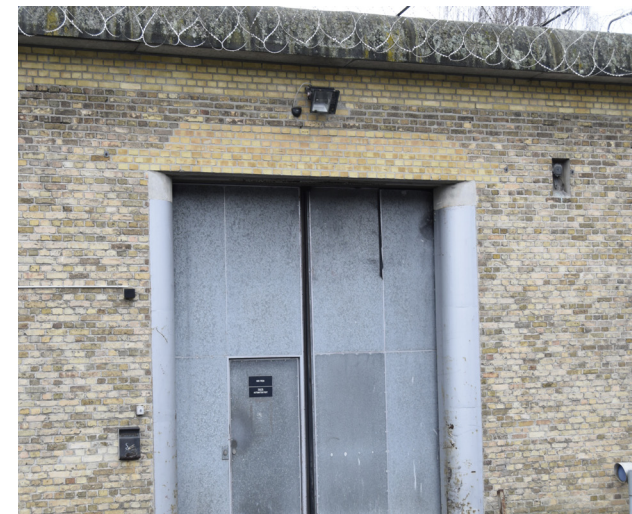
Bygningsnummer: 1 bygning Y- Værkstedbygning

Store ændringer i både det indre og det ydre. Nye port- og vindueshuller, men generelt har det bevaret sin drøjde og volume.

Er fortsat meget gedigent og robust i sin fysiske fremtoning. Er i middelgod stand.

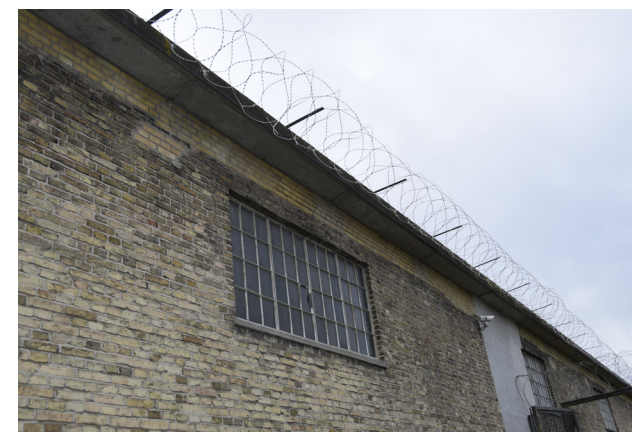
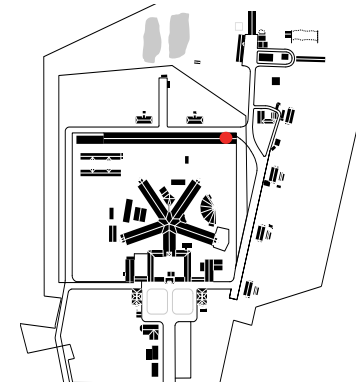
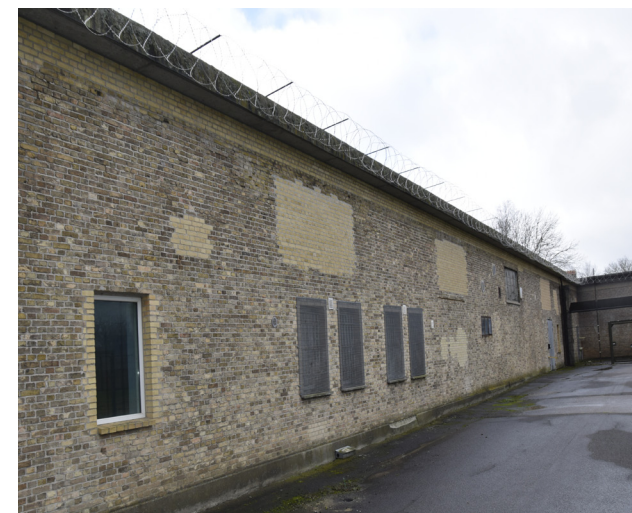
Bygningsnummer: 1 bygning P- Værkstedbygning

Store ændringer i både det indre og det ydre. Især vinduesplacering og dørhuller er flyttet meget rundt. Flere steder er originale vindueshuller til-muret, men generelt har det bevaret sin drøjde og volume.

Er fortsat meget gedigent og robust i sin fysiske fremtoning. Er i middelgod stand, men trænger til vedligeholdelse ved sokkel og ved vindues/dørpartier.

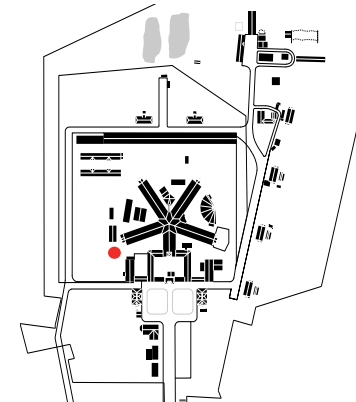
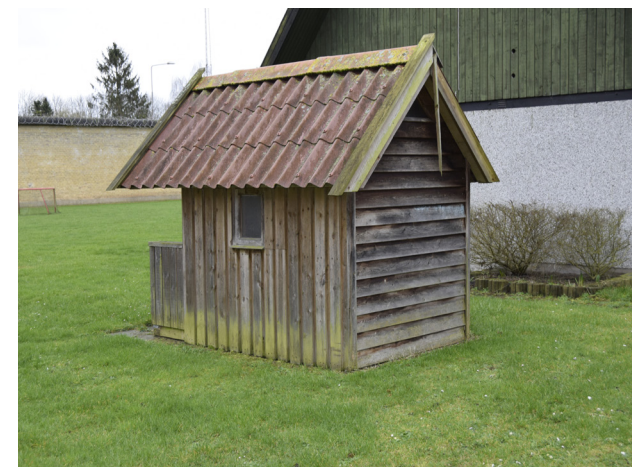
Bygningsnummer: 1 bygning - Træbygning

Tilstanden er svækket - kunne trænge til vedligeholdelse.

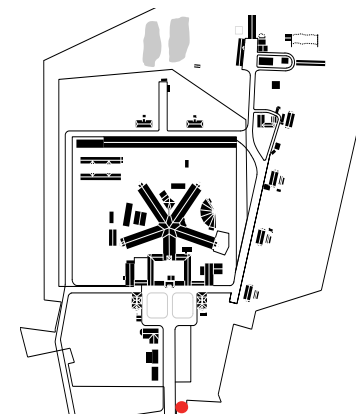
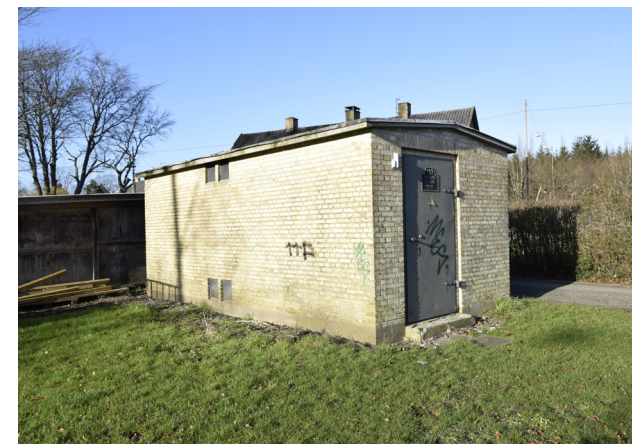
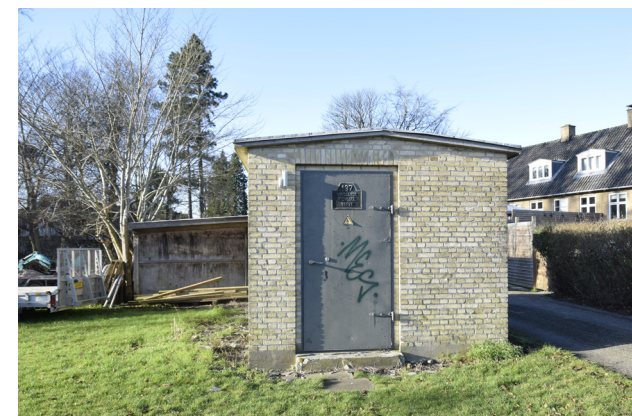
Bygningsnummer: xxx

Optræder meget originalt. Et enkelt graffiti-tag på henholdsvis facade og dør trækker lidt ned.

Er i middelgod stand. Døren skaller og trænger til vedligeholdelse, ellers har murværket det fint. Tagets tilstand kunne ikke registreres.

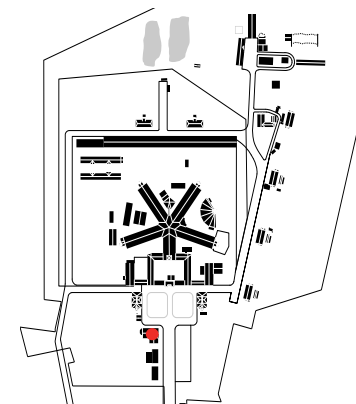
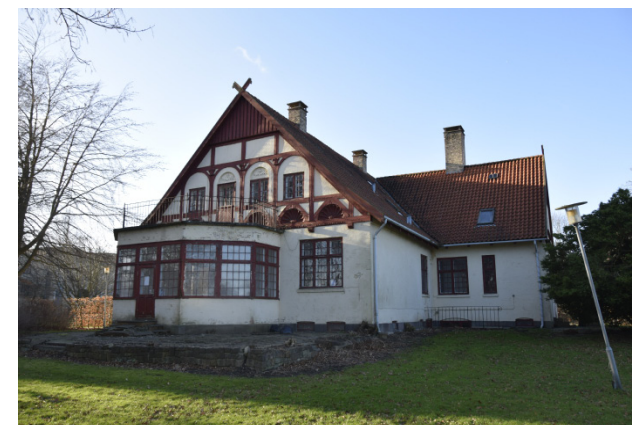
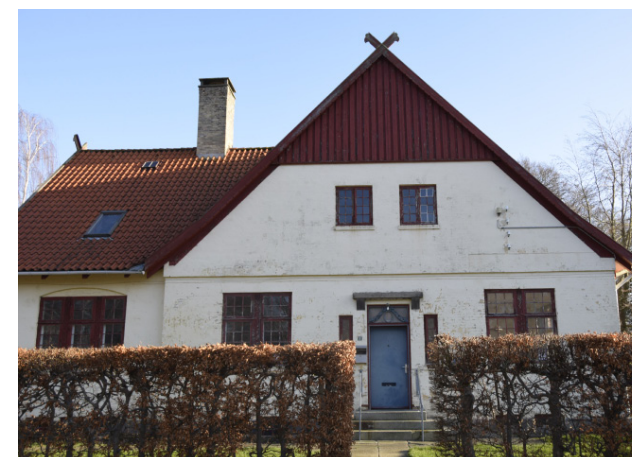
Bygningsnummer: 2

Taget er af nyere dato. Veluxvinduer i tag.

Bygningen trænger til gennemgribende renovering. Har stået tom i 5-6 år. Revner i murværk og sætninger. Maling og puds falder af. Udvendig træ trænger til vedligeholdelse. Tilstanden er lidt svækket.

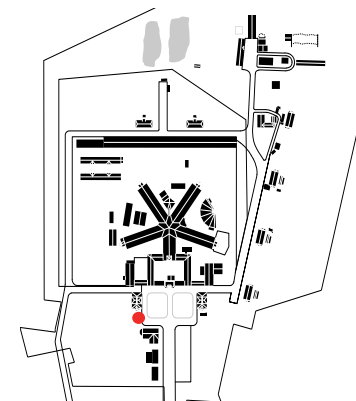
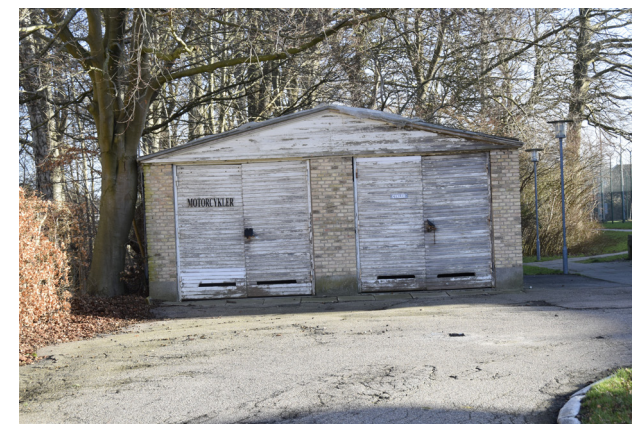
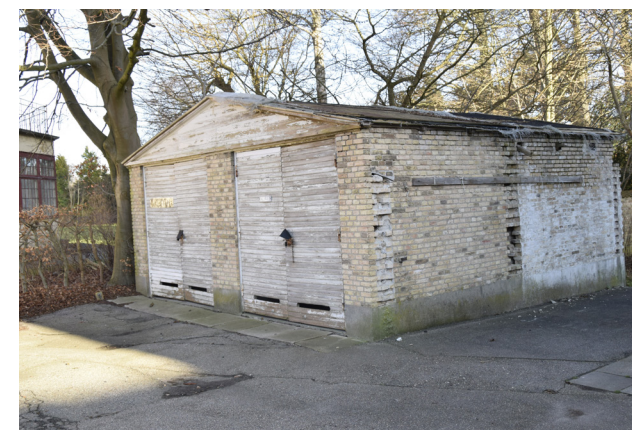
Bygningsnummer: 103

Bygningen trænger til maling. Murværket på hjørner har slået revner og stenene smuldre. Både murværk og træværk kunne trænge til vedligeholdelse/reparation.

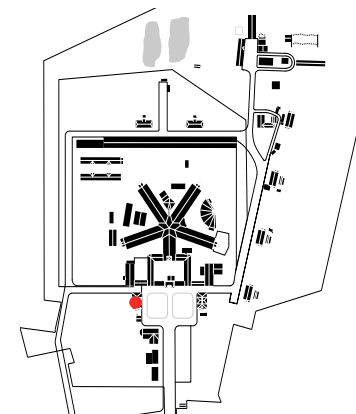
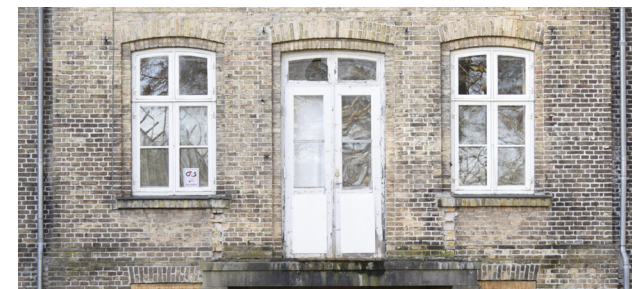
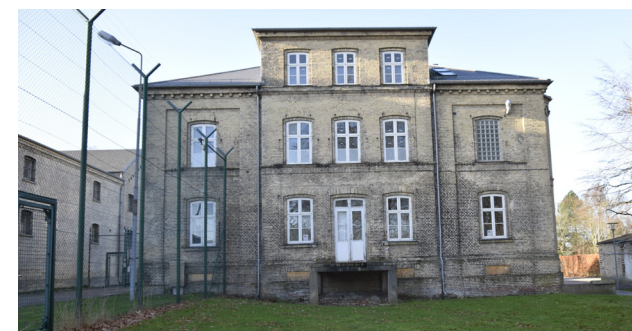
Mange originale bygningsdele, døre, vinduer, både som huller i bygningen, men også trappe, tag og murværk fremstår originalt. Der er enkelte steder hvor vinduet er udskiftet og nye ventilationshætter stikker op gennem taget. Det skæmmer med hegnets kobling til bygningens østside.

Bygningen fremstår i dag gedigent og som sådan ikke nedslidt - trappen mangler gelænder og døren trænger til maling. Er i middelgod stand men trænger til vedligeholdelse.

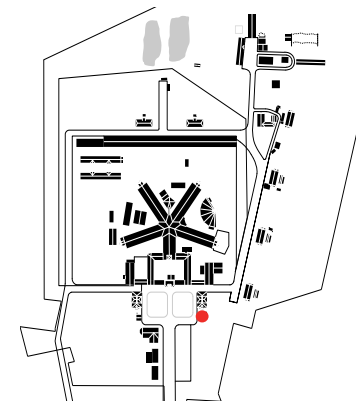
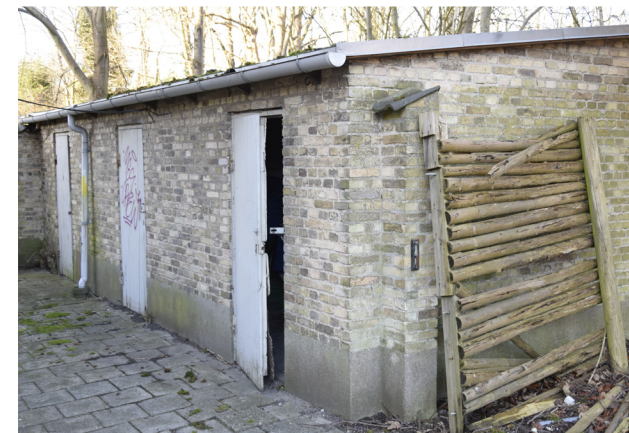
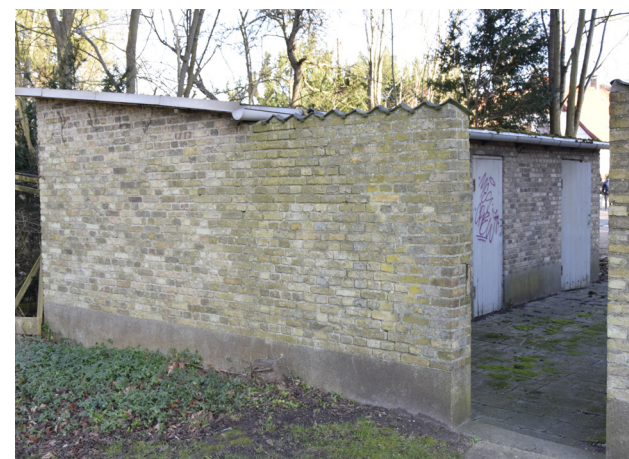
Bygningsnummer: 104 - muret udhus til bygning 4

Rummer mange originale detaljer. Murværk, taget samt dørerne. Nye afløb og nedløbsrør.

Fremstår nedslidt og har udtjent sin funktion. Trænger til vedligeholdelse eller udskiftning - især dørpartierne.

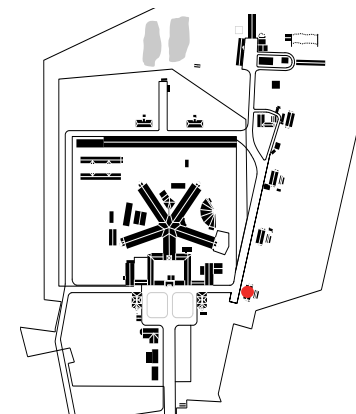
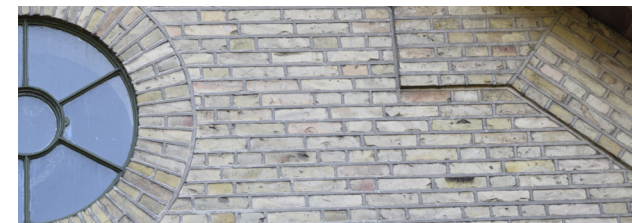
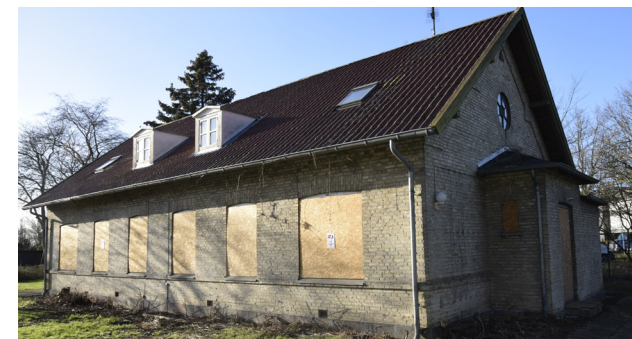
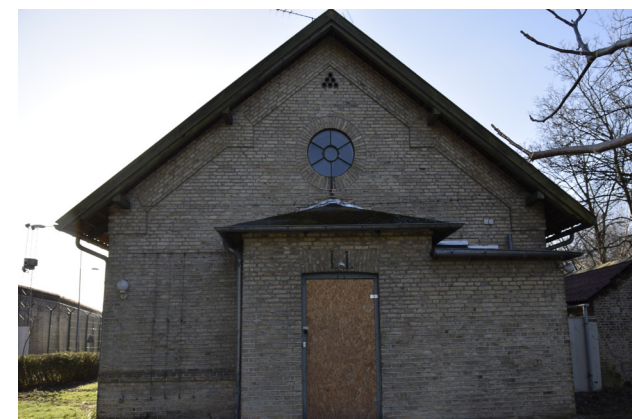
Bygningsnummer: 20

Murværk, tagform, adgangsparti og detaljer i murværk er meget originalt. Ny tagbeklædning og kviste samt tagvindue. Parabolantenne samt tv-antenne skæmmes bygningen.

Flere steder revner i murværk, nedslidt med vandfast krydsfinérplader i vindueshuller. Har stået tomt de sidste fire år, hvilket er begyndt at sætte sit præg. Tilstanden er svækket men middel. Trænger til vedligeholdelse og reparation.

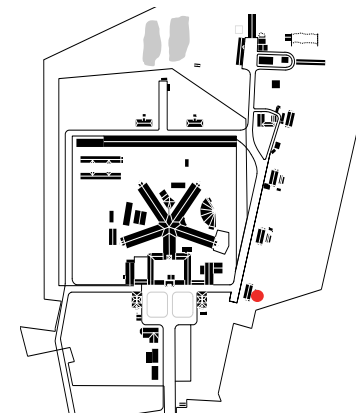
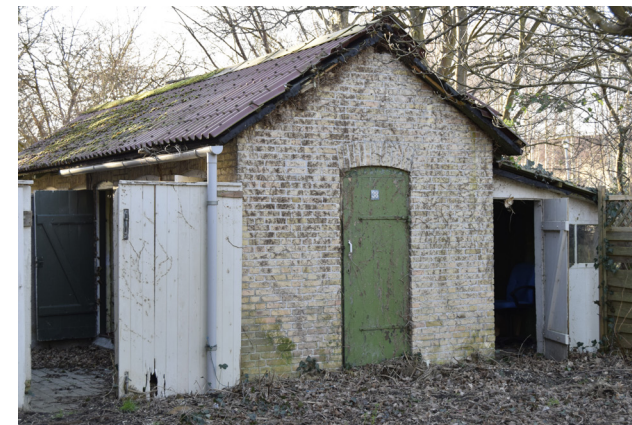
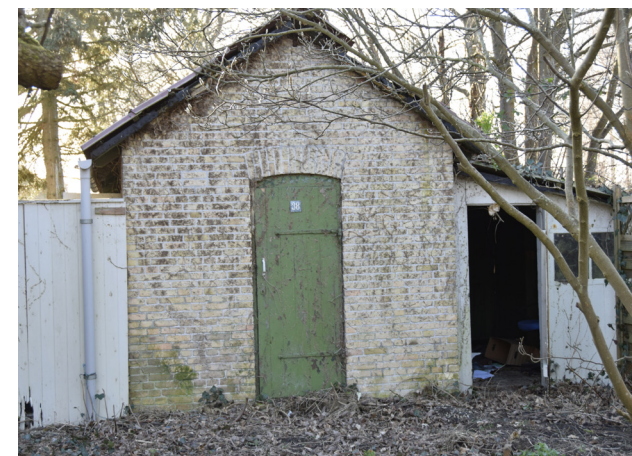
Bygningsnummer: Udhus knyttet til bygning 20

Simpel bygning - Udhus - som funktion. Opført i gule mursten og saddeltag med skifferplader. Revledør i gavl. Skæmmende med nyt hvidmalt sidehus.

Originale detaljer. Nyt tag trækker ned.

Ringe stand. Trænger til vedligeholdelse og reparation.

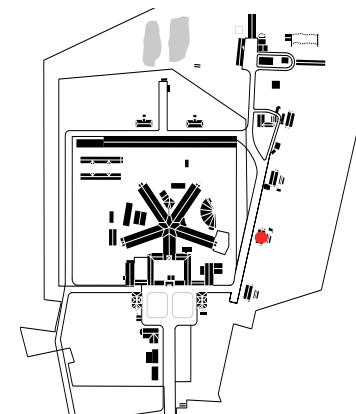
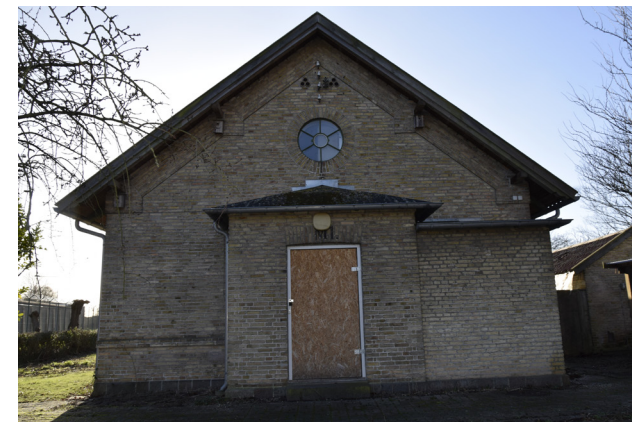
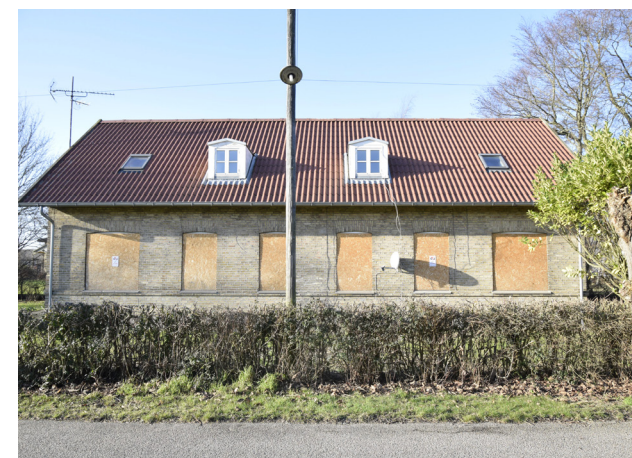
Bygningsnummer: 19

Murværk, tagform, adgangsparti og detaljer i murværk er meget originalt. Ny tagbeklædning og kviste samt tagvindue. Parabolantenne samt tv-antenne skæmmer bygningen.

Flere steder revner i murværk, nedslidt med vandfastkrydsfinerplader i vindueshuller. Har stået tomt de sidste fire år, hvilket er begyndt at sætte sit præg. Tilstanden er svækket men middel. Trænger til vedligeholdelse og reparation.

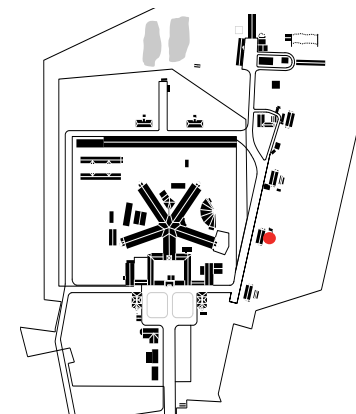
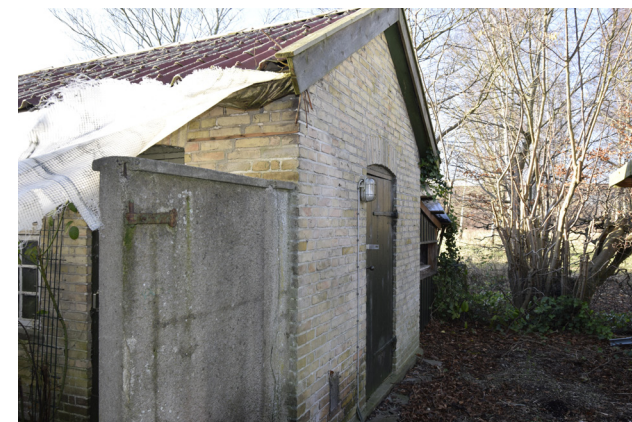
Bygningsnummer: 19 - udhus

Udhus - som funktion. Opført i gule mursten og saddeltag med skifferplader. Revledør i gavl. Fuglebur mod syd som skæmmer bygningen.

Originale detaljer. Murværk og tagform er originale. Nye vindskeder.

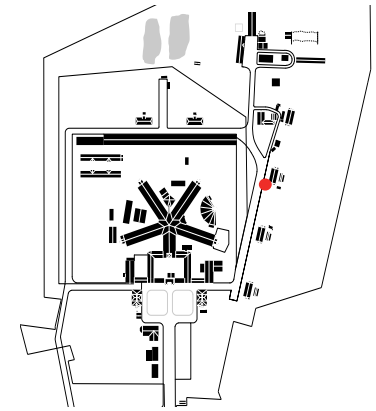
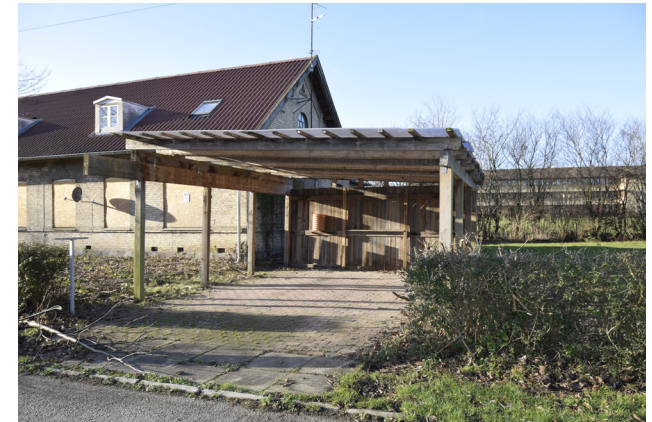
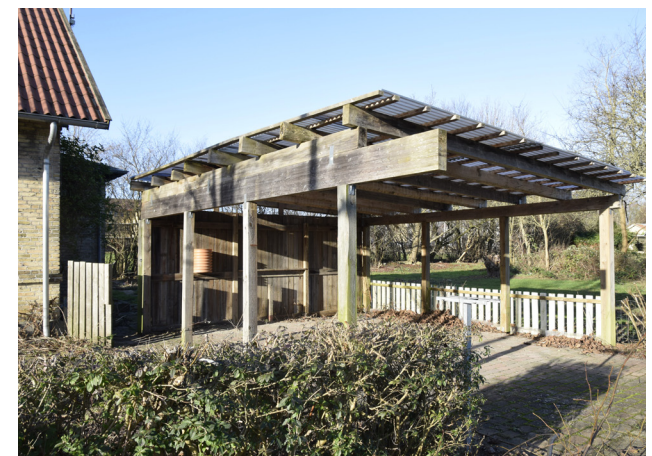
Bygningsnummer: 18 - Garage

Middel værdi. Men trænger til lettere vedligeholdelse - træbeskyttelse.

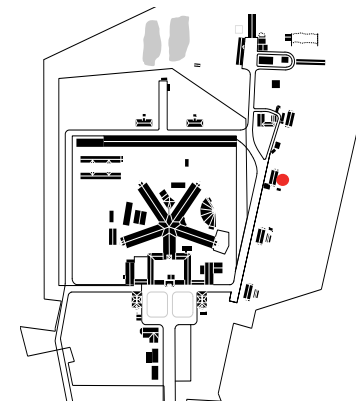
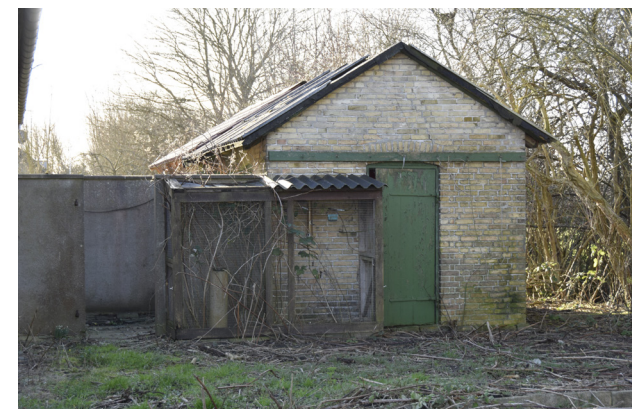
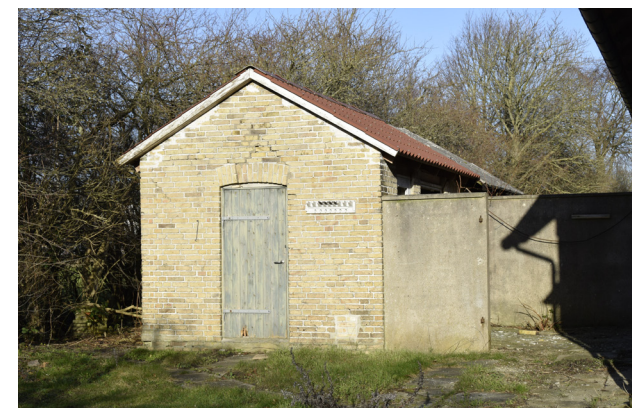
Bygningsnummer: 18 - udhus

Udhus - som funktion. Opført i gule mursten og saddeltag med skifferplader. Revledør i gavl. Fuglebur mod syd som skæmmer bygningen.

Middel stand - men kunne trænge til vedligeholdelse på tag og fag.

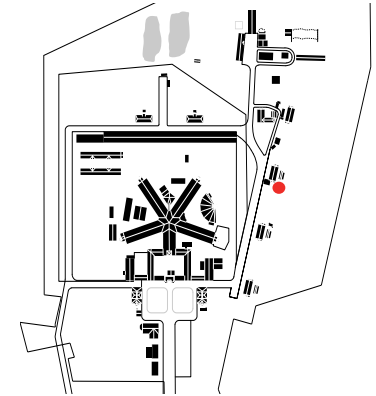
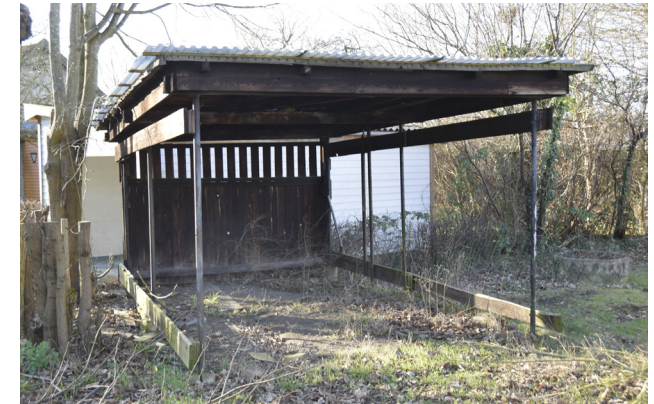
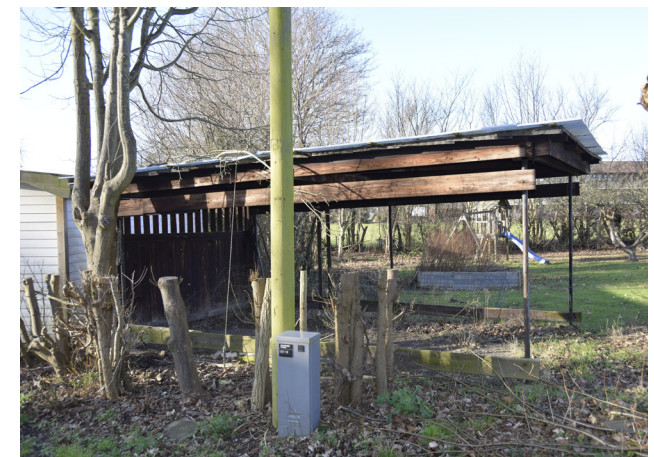
Bygningsnummer: ? - carport

Lav bevaringsværdi. I svækket stand og trænger til vedligeholdelse og reparation.

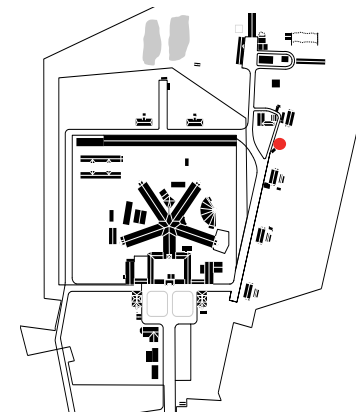
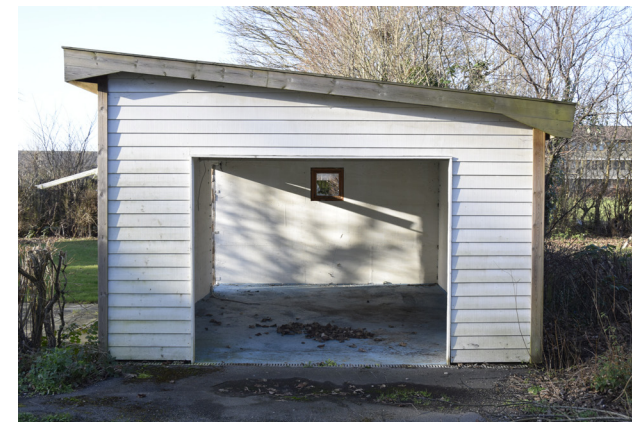
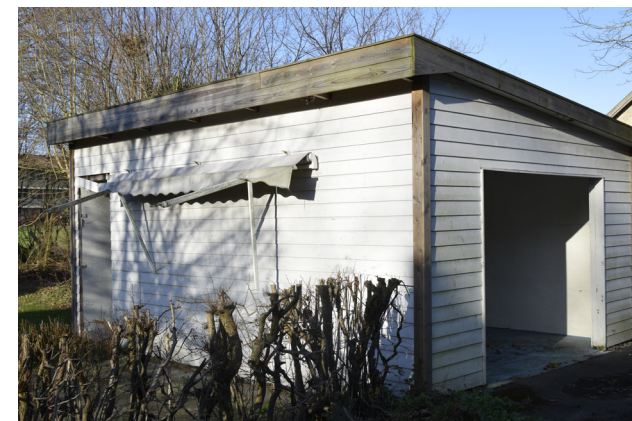
Bygningsnummer: ? - garage

Fremstår meget originalt men mangler garageport.

Middel tilstandsværdi - mangler port og dør. Facaden er i middelgod stand mens tag trænger til vedligeholdelse.

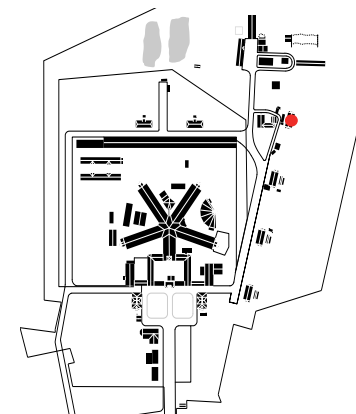
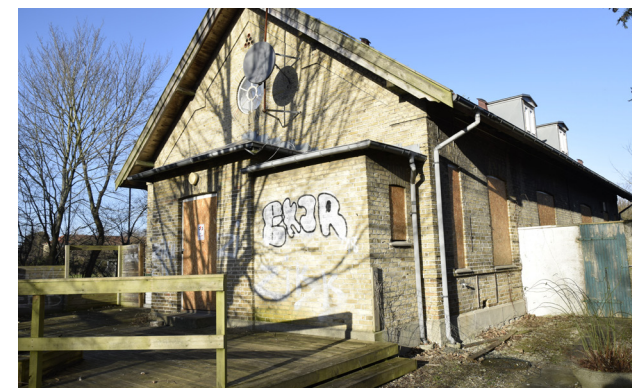
Bygningsnummer: 17

Dobbelthus. Bygningen er udført med gule mursten i et særligt murskifte - delvist ligesom resten af fængslet - og har et synlig tilhørsforhold til stedet. Granitsokkel. Taget er et saddeltag som rummer to rytterkviste og to ovenlys. Ingen skorsten. Fine detaljer, især det runde støbejernsvindue i gavlen, samt muret gavlf med profileret strømskifte. Træpåbygning, parabolantenner, graffiti samt andre antenner skæmmer bygningen.

Flere steder revner i murværk, nedslidt med vandfastkrydsfinerplader i vindueshuller. Har stået tomt de sidste fire år, hvilket er begyndt at sætte sit præg. Tilstanden er svækket men middel. Trænger til vedligeholdelse og reparation.

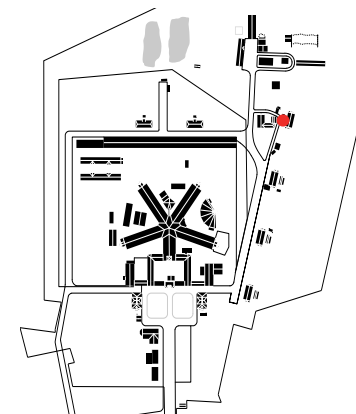
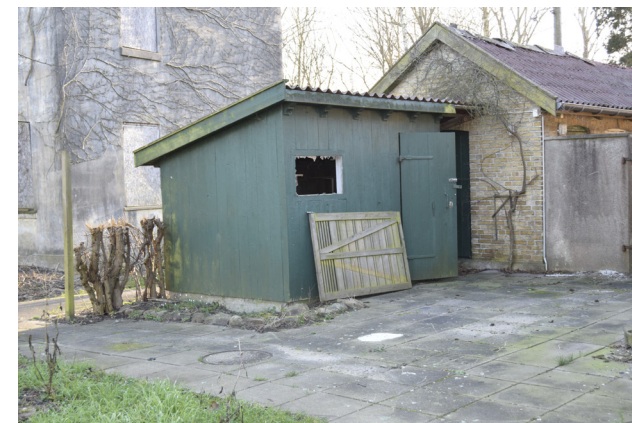
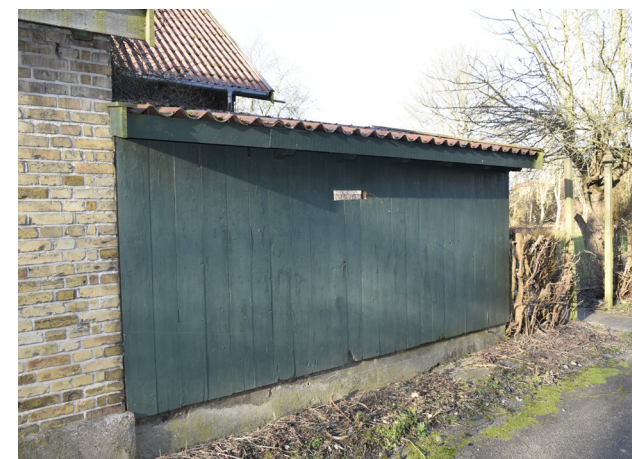
Bygningsnummer: 17 - udhus i træ

Mangler vinduer - og ellers i middelgod stand. Sokkel har flere steder slået revner.

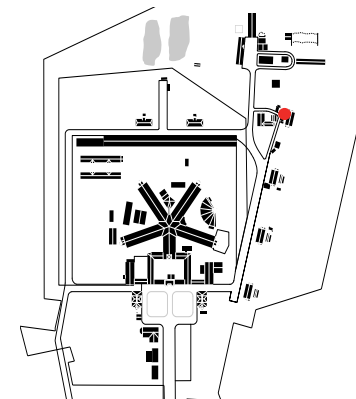
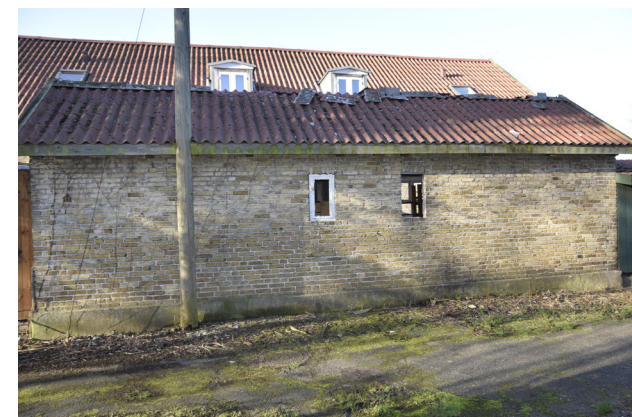
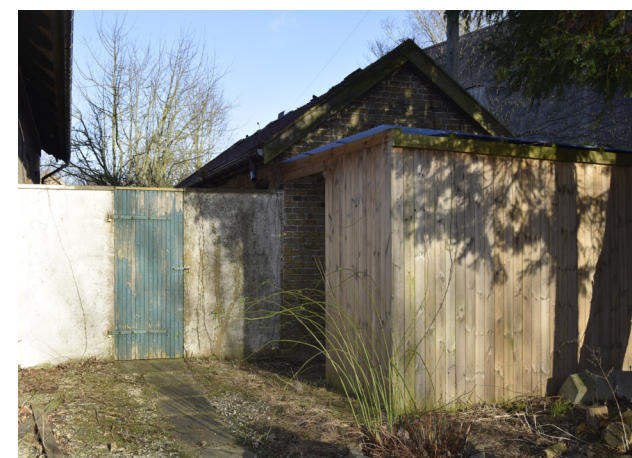
Bygningsnummer: 17 - muret udhus

Udhus - som funktion. Opført i gule mursten og et saddeltag med skifferplader. Revledør mod gård. Træpåbygning på sydsiden skæmmer bygningen.

Taget har huller. Mangler vindue. Musten og fuger er i dårlig stand. Er i meget svækket stand. Trænger til vedligeholdelse og reparation.
