FREJA  
EJENDOMME

SAVE-REGISTERING

Vridsløselille Statsfængsel, Albertslund

September 2020

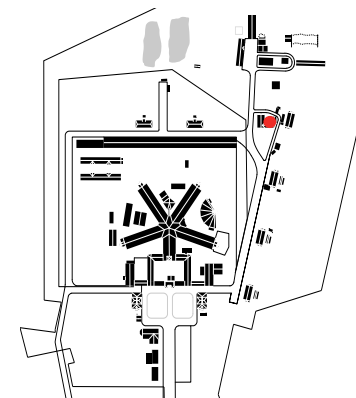
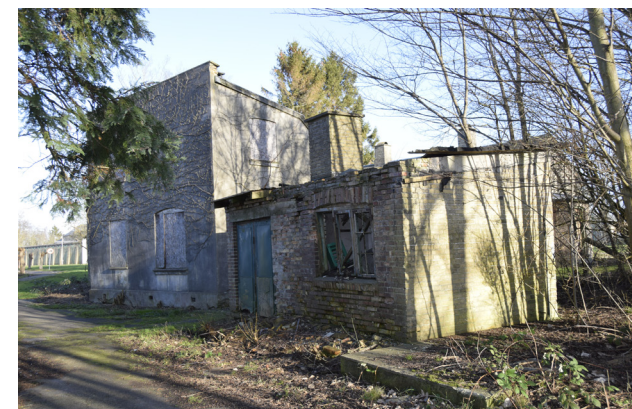
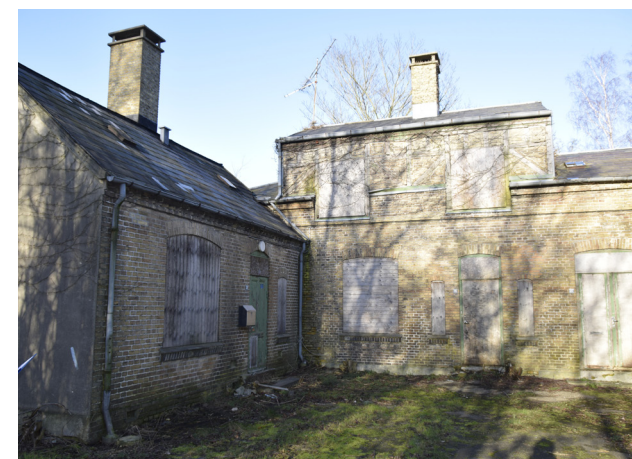
Bygningsnummer: 16

Har stået tom og uudnyttet i to-tre år og trænger voldsomt til renovering. Maling skaller af og træværk/tag trænger til vedligeholdelse. Betonen er flere steder forvitret, især ved nedløbsrør. Taget er ligeledes i meget ringe stand.

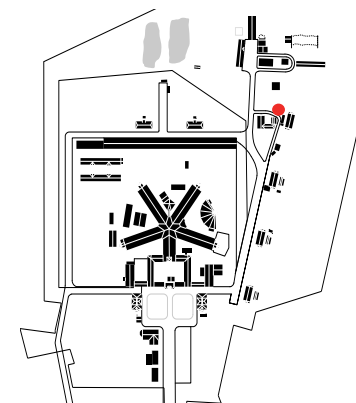
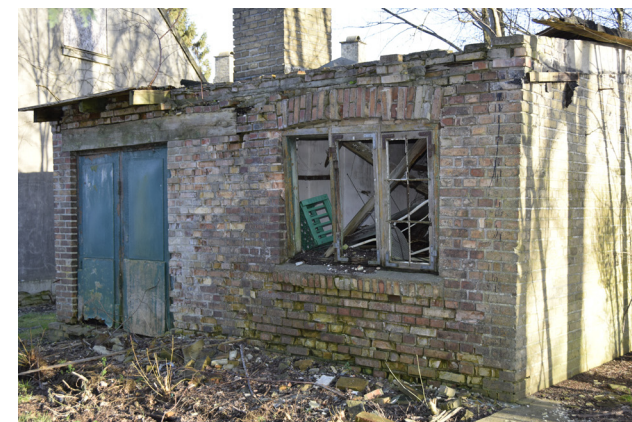
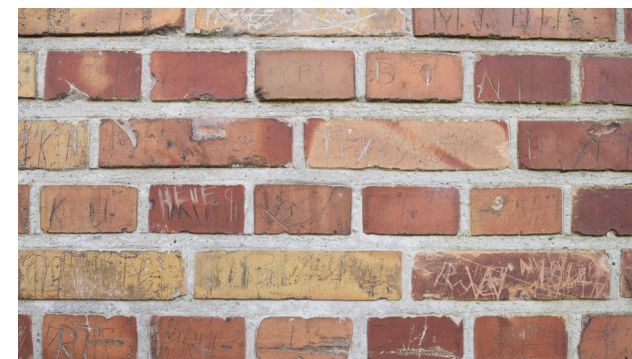
Bygningsnummer: 16 - muret udhus

Udhus til bygning nr. 16. Rummer en port og et trefagsvindue ud mod vej. Bygningen er i gule mursten ligesom øvrige udhuse på vejen, og øvrige bygninger i komplekset. Taget er i dårlig tilstand og det kan ikke iagttages hvilke beklædning dette har.

Meget ringe stand. Ikke meget tilbage af taget - og materialerne er forvitret eller mørnet. Er næsten så meget nedbrudt at det ikke kan svare sig at reparere på bygningen.

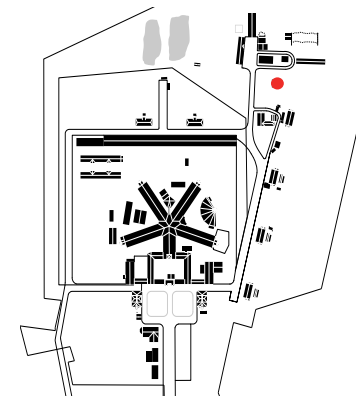
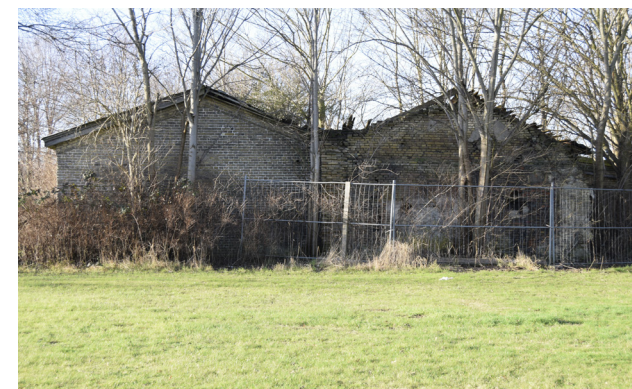
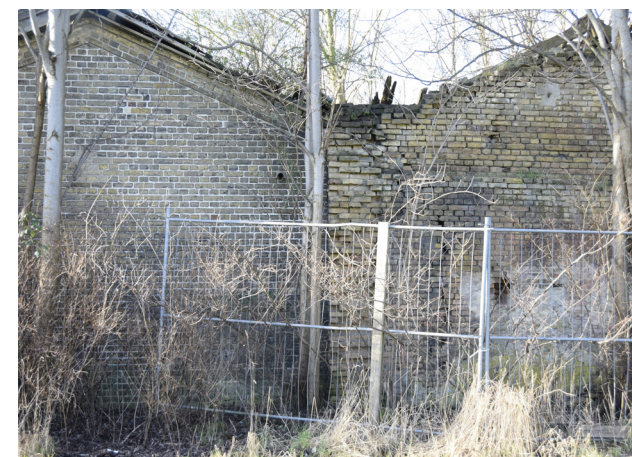
Bygningsnummer: 25?, 26?, 27?, 28?

Bygningerne er i meget forskellig stand. Især kan dette ses på murværket og tilstanden af taget. Generelt i meget svækket stand - især den nordliggende bygning hvis facade er helt nedbrudt.

Bygningerne - minder i stil om de andre bygninger men rummer ikke helt de samme detaljer. Den nordligste del er i så elendig stand at den vil kunne trækkes ned til et 9-tal. Ingen genanvendelsesværdi.

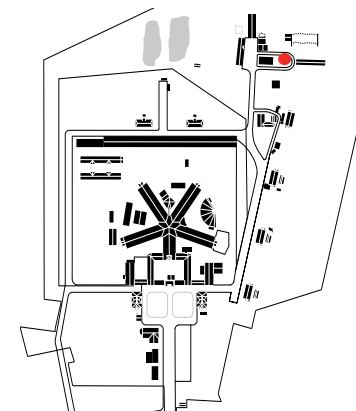
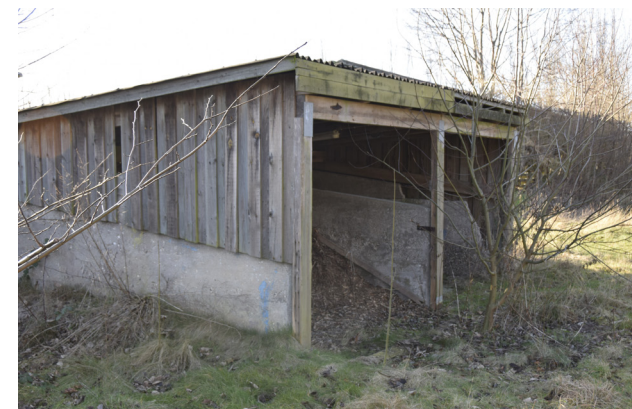
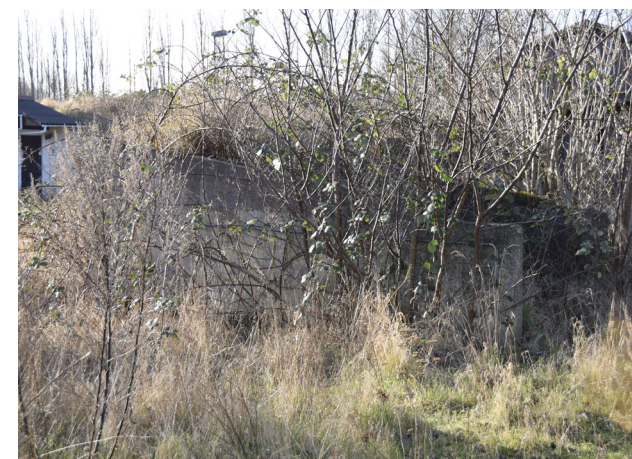
Bygningsnummer: ? 2 bygninger til opbevaring

En af bygningerne er i middelgod/god stand.

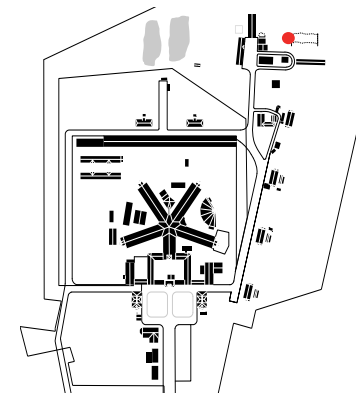
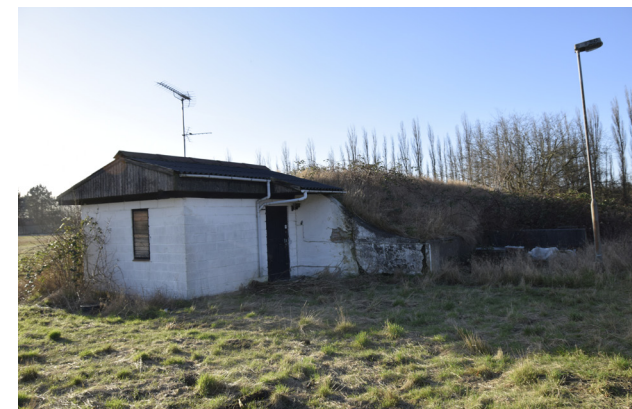
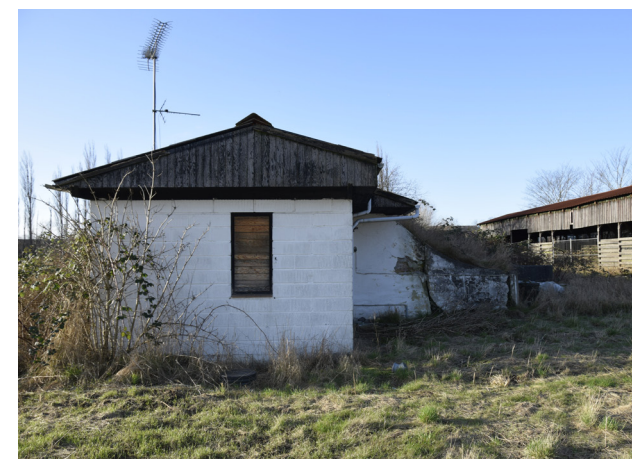
Bygningsnummer: 106

Middelgod stand. Kunne trænge til vedligeholdelse, især på vinduer, døre og tag samt nedløb.

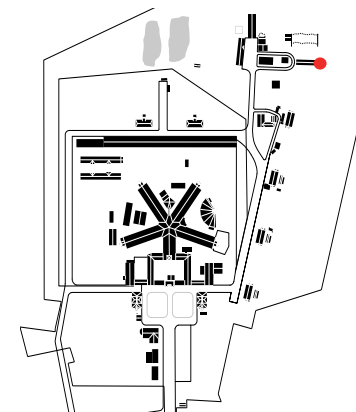
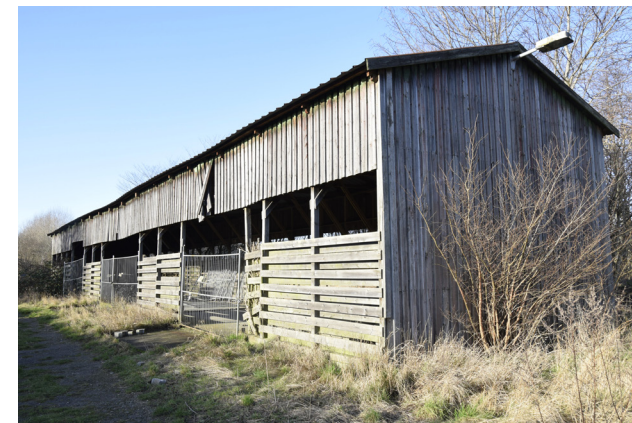
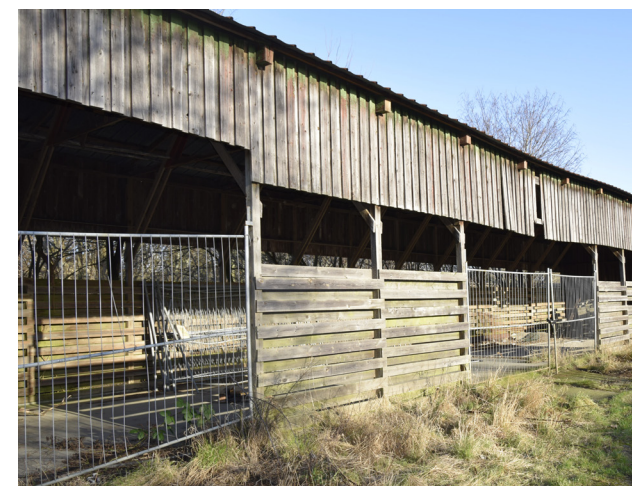
Bygningsnummer: 109

Begyndende forfald men fortsat i en lavere middel/ god tilstand. Trænger til vedligeholdelse og reparation.

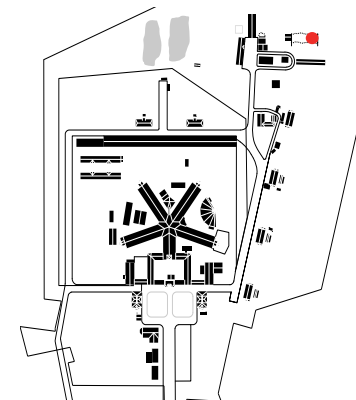
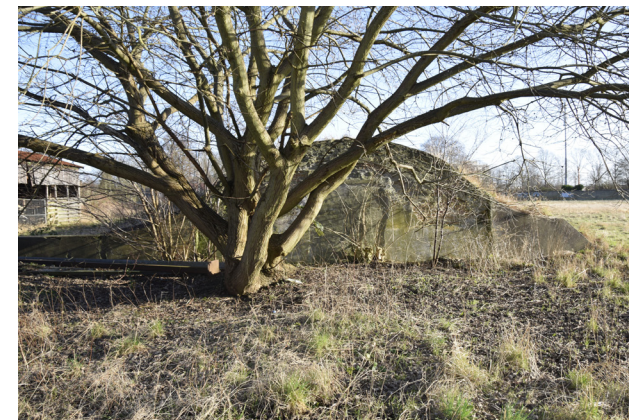
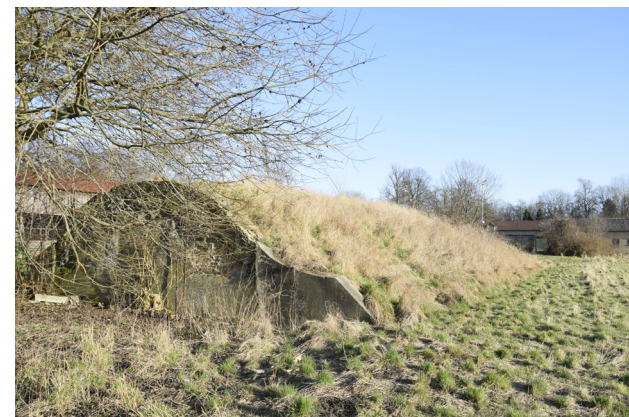
På nordsiden er anlægget sunket sammen og i den ene ende er de bærende konstruktioner sunket sammen. Er i svækket stand - og begyndende forfald.

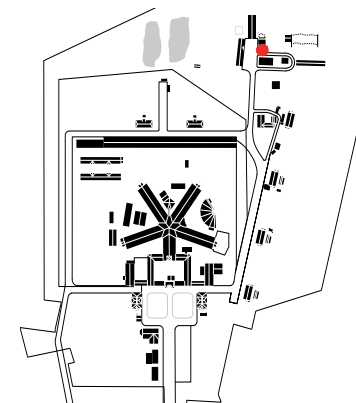
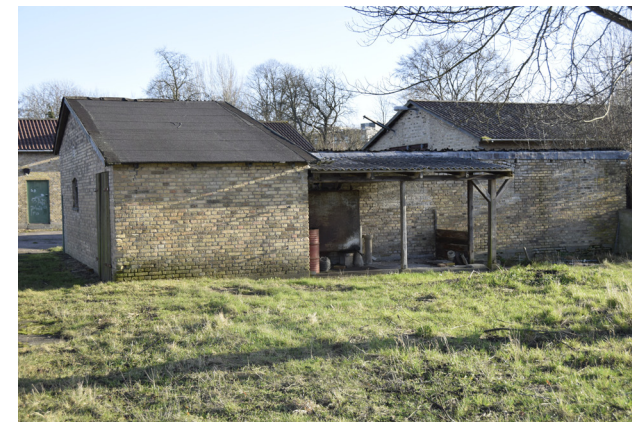
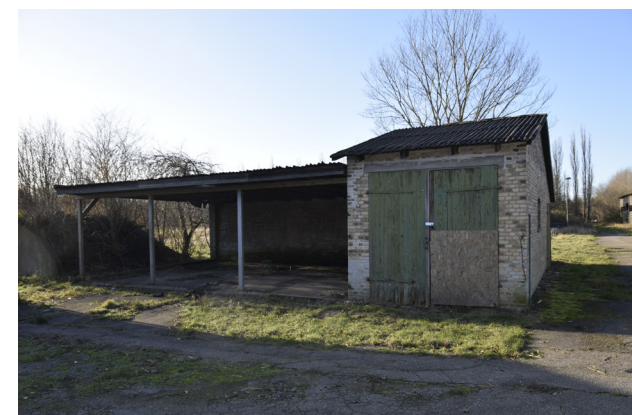
Bygningsnummer: 111

Er nedslidt og fremstår med en lav tilstandsværdi.

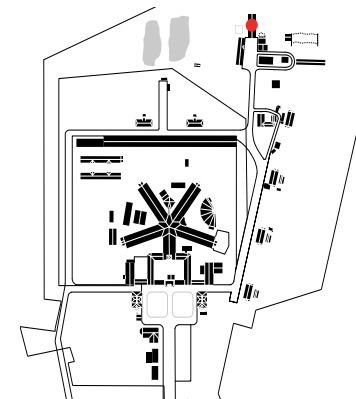
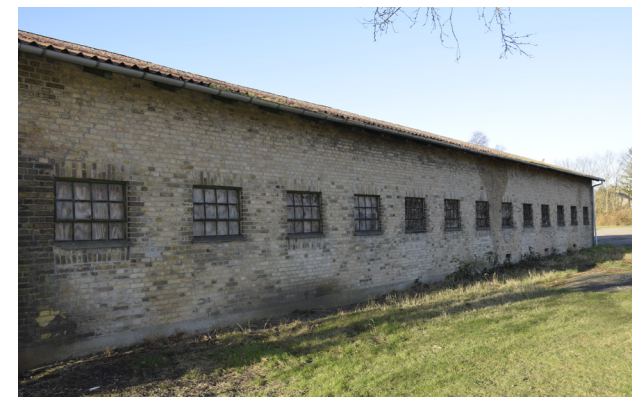
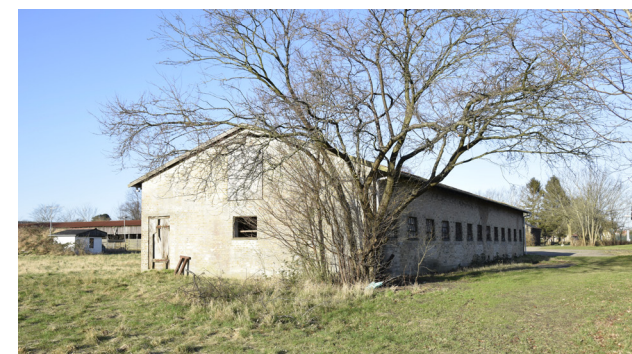
Bygningsnummer: 110

Revner og sætninger i facade og støttemur. Enkelte vinduer er knuste. Fugtopsivning ved sokkel og del af murværket. Er i middelgod stand.

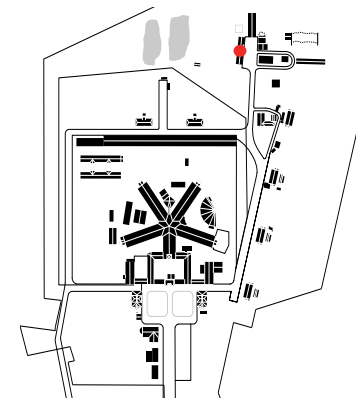
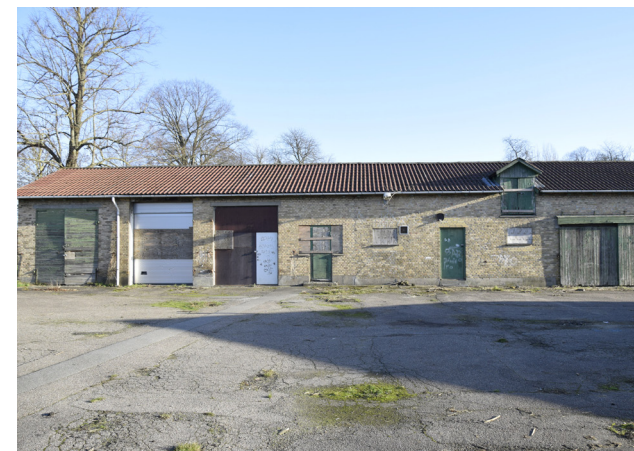
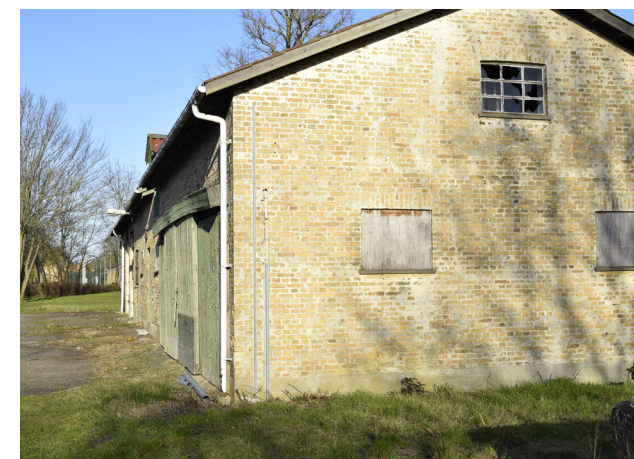
Bygningsnummer: 24

Har stået tomt længe og flere vinduer er knuste og ditto døre. Trænger til vedligeholdelse.

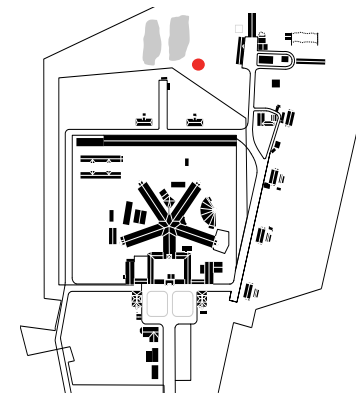
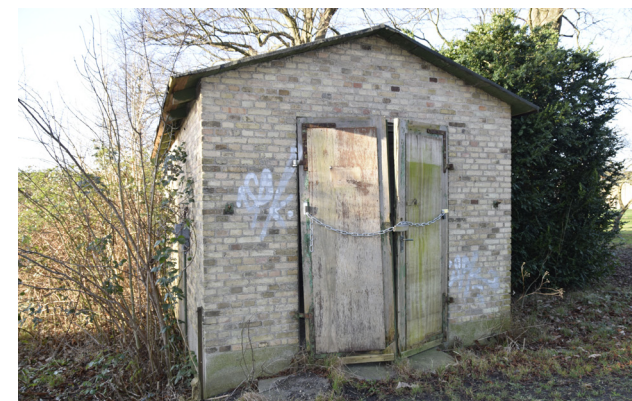
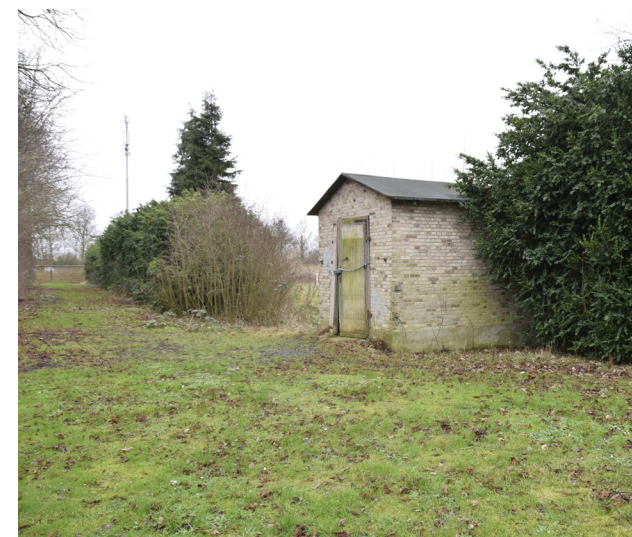
Bygningsnummer: xx - bygning beliggende ved branddam

Tilstanden er svækket. Murværket er ved at være forvitret. Port kan ikke lukkes og taget er utæt. Trænger til reparation og vedligeholdelse.

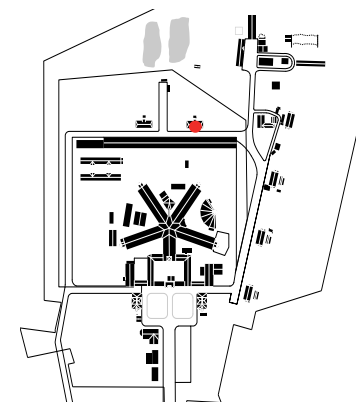
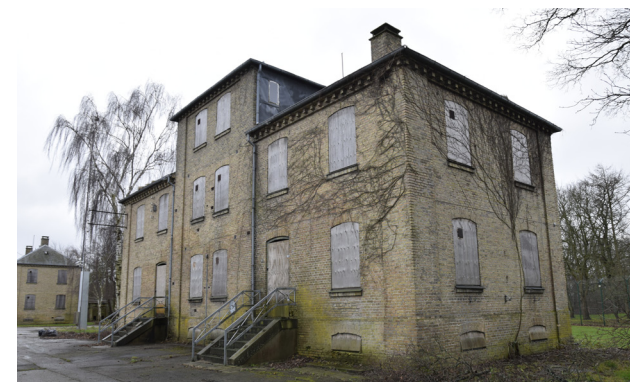
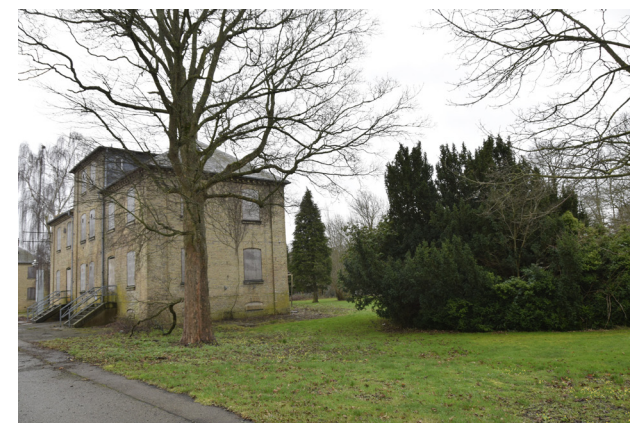
Bygningsnummer: 15

Dårlig og trænger til renovering. Plader, døre, vinduer skaller. Tagudhæng er slået og i tvivlsom stand. Har stået tom i de sidste to-tre år og har ikke været vedligeholdt.

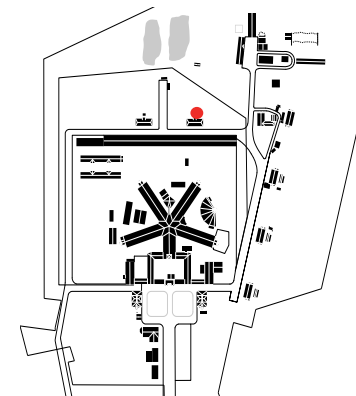
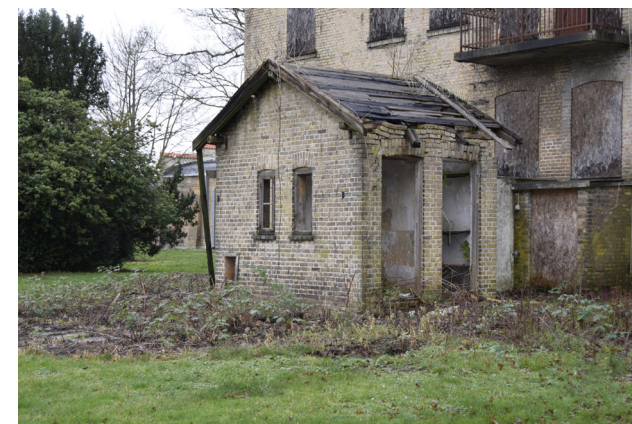
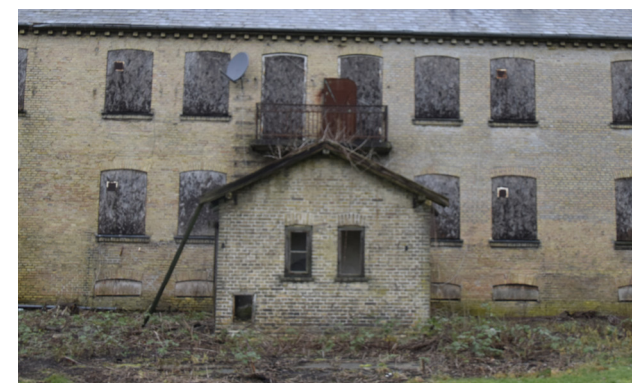
Bygningsnummer: 15 - udhus

Er generelt i meget dårlig stand. Trænger til reparation og vedligeholdelse.

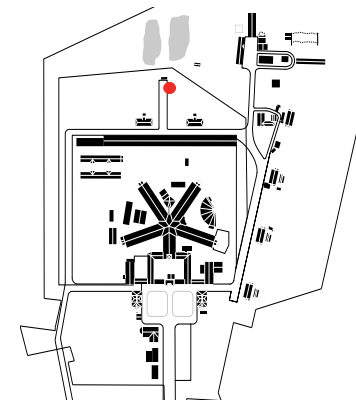
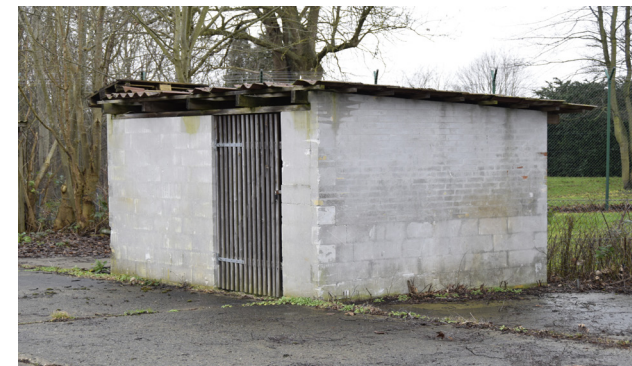
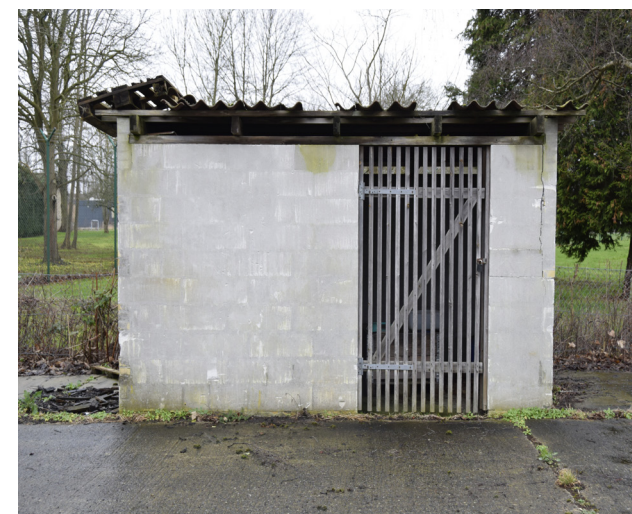
Dårlig stand, især taget. Trænger til reparation og vedligeholdelse.

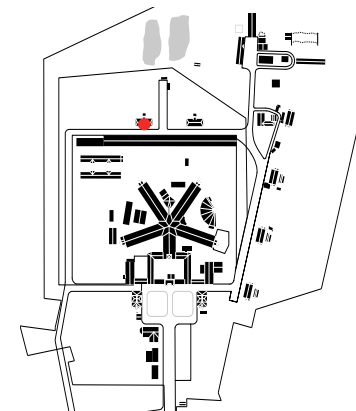
Bygningsnummer: 14

Bygning fremstår næsten uændret. Vindueshullerne er tilskoddet. Nye trapper på nordsiden og evt. nye skorstenene og ventilationshætter samt parabolantener.

Dårlig og trænger til renovering. Plader, døre, vinduer skaller. Tagudhæng er slået og i tvivlsom stand. Har stået tom i de sidste to-tre år og der er ikke udført vedligeholdelse i perioden, hvilket har præget tilstanden.

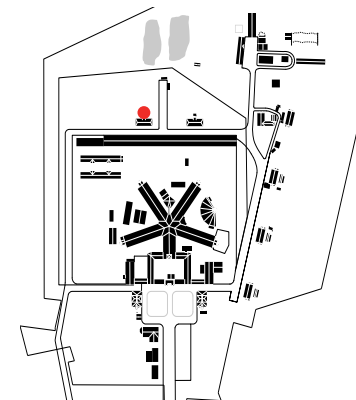
Bygningsnummer: 14 - udhus

Ikke mange ændringer - mangler døre og vinduespartier.

Er generelt i meget dårlig stand og trænger til reparation og vedligeholdelse.

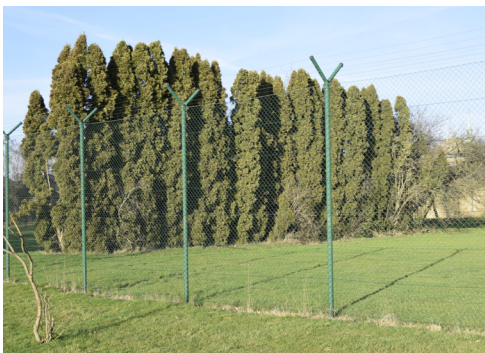
Hegnet - det grønne hegn - både på ydersiden og inder- siden af den murede mur - er af nyere dato og virker som et fremmed element sammen med de andre murer.

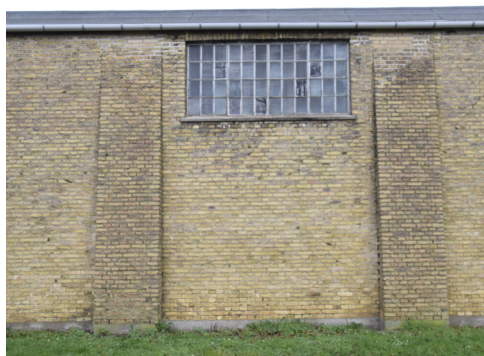
Den omkransende mur - rummer flere steder et fint håndværk og arkitektur - især murpillerne som støtter muren optræder i en takt som giver karakter og stemning.

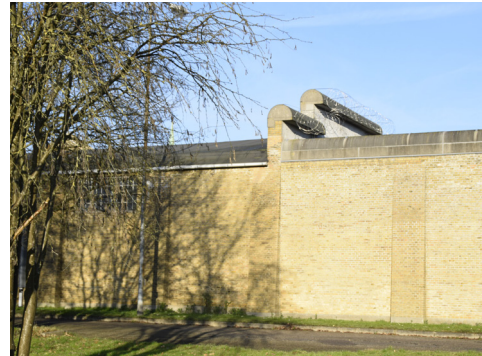
Den omkransende mur brydes flere steder og vidner om de historiske udvidelser og ombygninger. Muren mod banen er opført af fængslet, hvor der har været anvendt fangearbejdskraft - i henhold til igangsættelsestilladelsen - se midterfotoet - nedenfor.

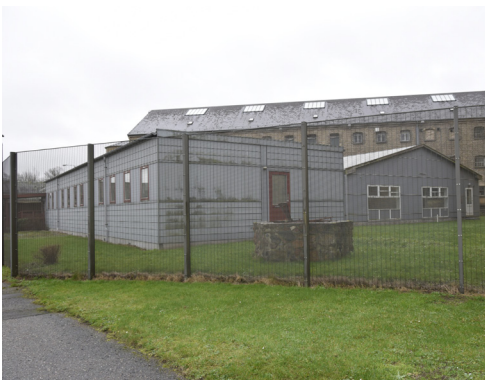
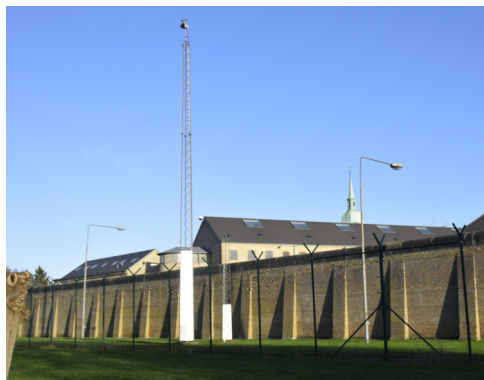
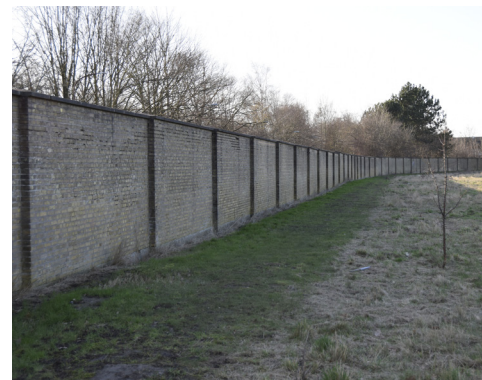
Dele af muren har undergået forandringer, ikke mindst i den sydlige del, hvor der senere blev opført værkstedsbygninger, hvis ene side er sammenfaldende med muren og hvor muren er brudt med vindueshuller.

Muren er et markant element i hele komplekset og kompositionen. Muren rummer derfor en arkitektonisk værdi for stedet. Det kan derfor anbefales at dele eller udsnit af muren bevares for at genfortælle stedets historie. Rummer en middelbevaringsværdi - men med mente i førnævnte anbefaling.
