TDD MILJØKORTLÆGNING

Malervangen 1, 2600 Glostrup
Sophienberg Gruppen A/S

Sagsnummer: J250587
Udarbejdet af: CEG
Kvalitetssikret af: AB
Godkendt af: AB
Dato: 15.09.2025
Version: V2
Revisionsdato:

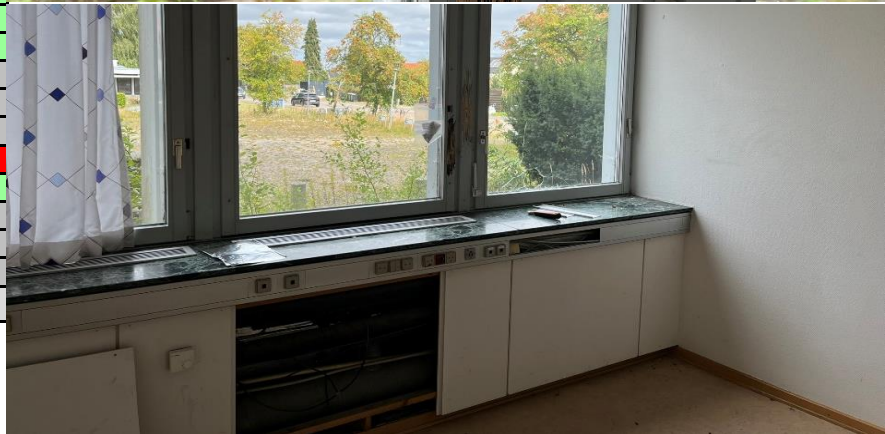
Prøve ID:	
P14	
Type	
Maling	
Beskrivelse:	
vindue, grå inde	
Analyseresultater [mg/kg]:	
Bly	93
Cadmium	0,091
Chrom	1,8
Kobber	5,9
Kviksølv	0,84
Nikkel	5,6
Zink	370
Arsen	#
Sum af PAH	
Benz(a)pyren	
Dibenz(a,h)anthracen	
PCB total	54
Spor af klorparaffiner	ip
Kortkædede KP	
Mellemkædede KP	
Asbest	
Klassificering:	
Farligt materiale.

- Vinduesmalinger skal håndteres og bortskaffes som farligt materiale

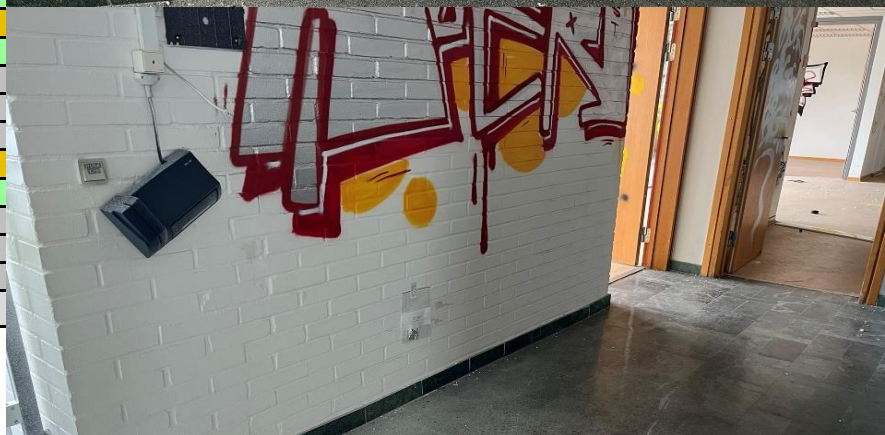
Prøve ID:	
P13	
Type	
Maling	
Beskrivelse:	
C	
Analyseresultater [mg/kg]:	
Bly	4,3
Cadmium	0,084
Chrom	63
Kobber	2,3
Kviksølv	4,1
Nikkel	19
Zink	550
Arsen	#
Sum af PAH	
Benz(a)pyren	
Dibenz(a,h)anthracen	
PCB total	4,7
Spor af klorparaffiner	ip
Kortkædede KP	
Mellemkædede KP	
Asbest	
Klassificering:	
Forurennet materiale.

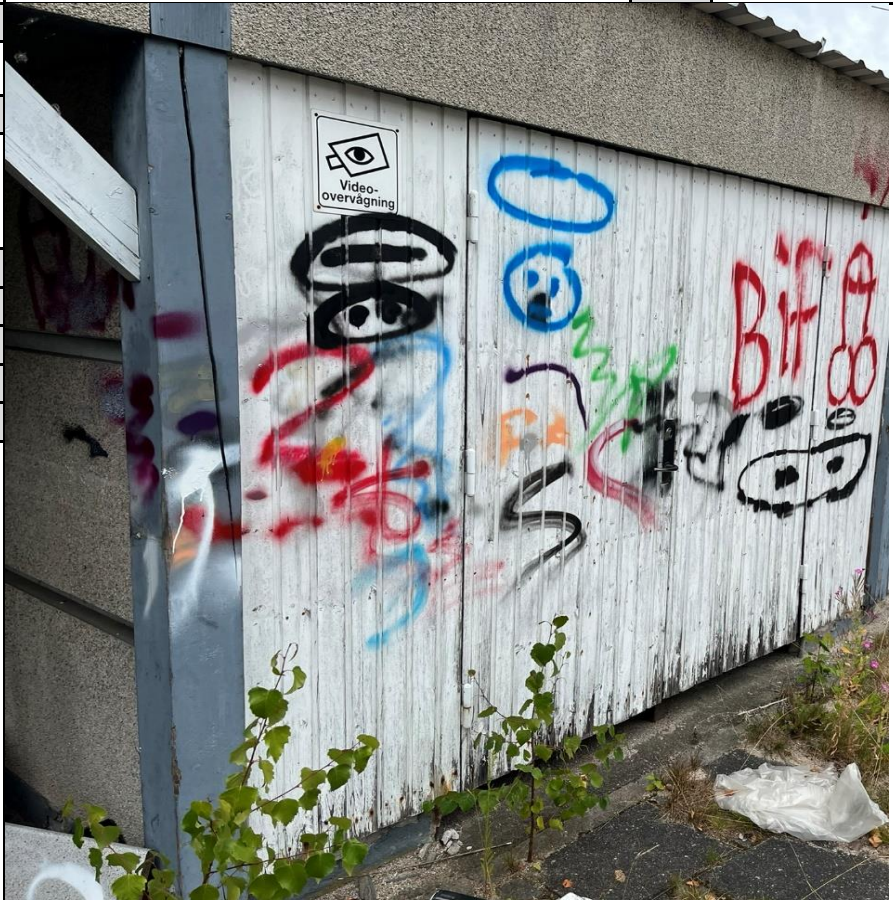
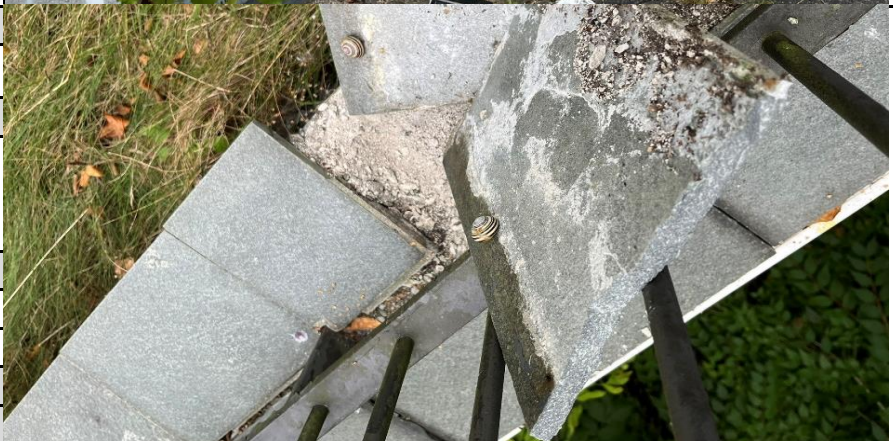
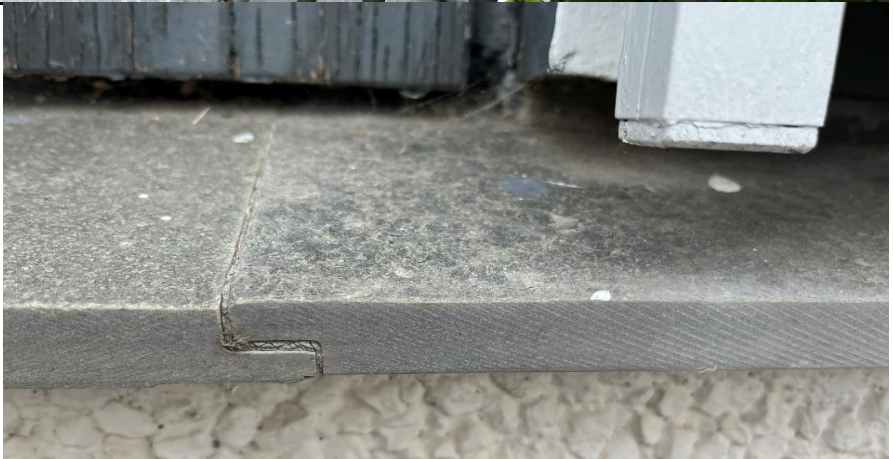
Observationer		Adresse:		Sag:	J250587
	Ikke analyseret	Malervangen 1, 2600 Glostrup			
	Formodet uforurenet	Kommune:		Side:	13
	Formodet farligt	Albertslund Kommune			
Observation ID:					
OBS3					
Område/Bygningsdel:					
Bygning 2					
Vurdering:					
Kommentar:					
Aflåste rum i bygning 2 har ikke været tilgængelige under prøvetagning. Skal besigtiges					
Observation ID:					
OBS4					
Område/Bygningsdel:					
Fliser og sålbænke ude					
Vurdering:					
Asbest					
PCB					
Kommentar:					
Sålbænke og fliser ude ligner natursten og er ikke prøvetaget i forbindelse med Due Diligence kortlægningen

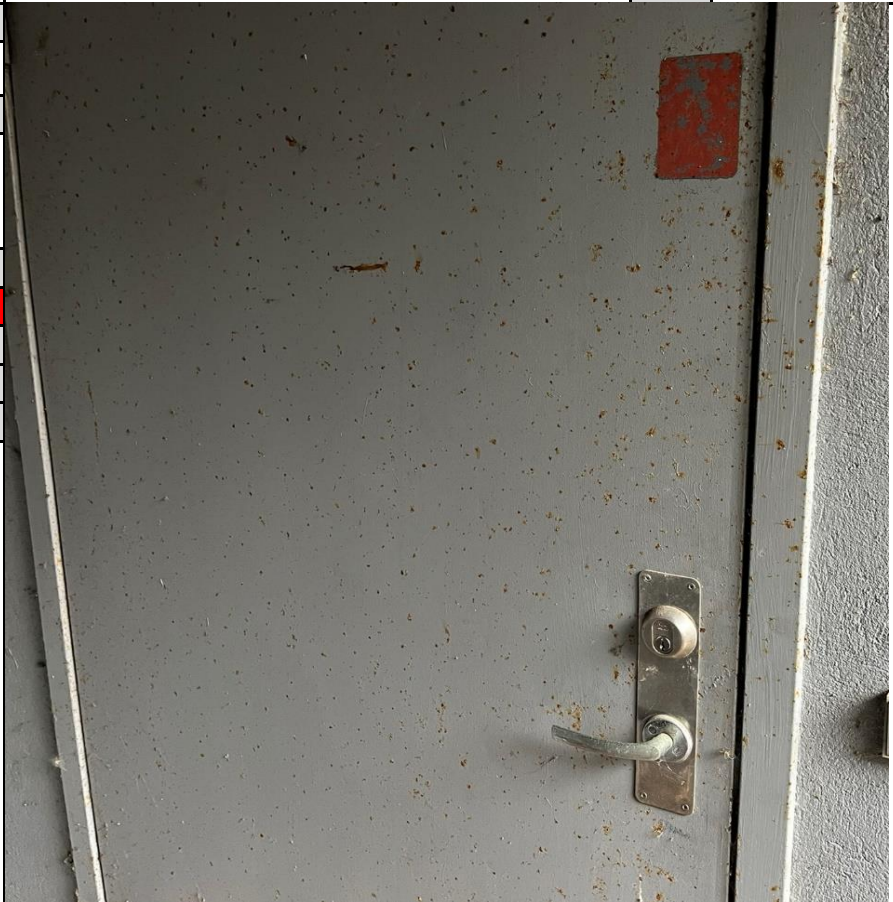
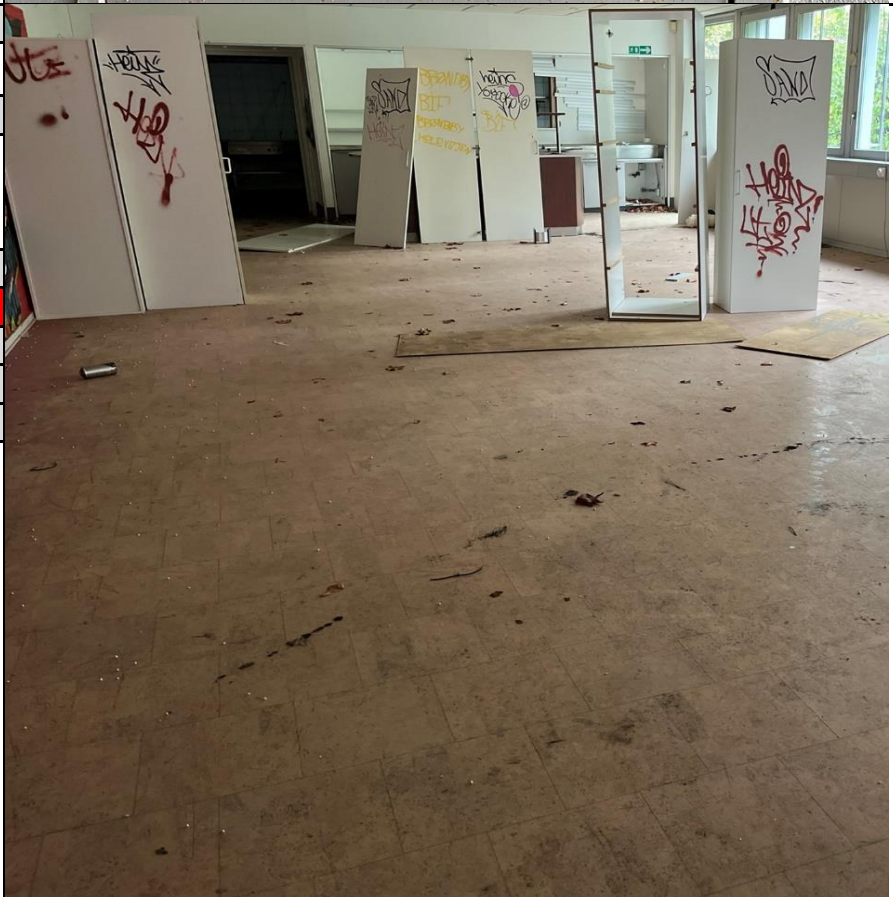
Observationer		Adresse:		Sag:	J250587
	Ikke analyseret	Malervangen 1, 2600 Glostrup			
	Formodet uforurenet	Kommune:		Side:	14
	Formodet farligt	Albertslund Kommune			
Observation ID:					
OBS5					
Område/Bygningsdel:					
Branddøre					
Vurdering:					
Asbest					
Kommentar:					
Der findes en del branddøre i ejendommen, der sandsynligvis indeholder asbest, skal undersøges nærmere					
Observation ID:					
OBS6					
Område/Bygningsdel:					
Linoleum/vinyl/kork					
Vurdering:					
Asbest					
Kommentar:					
Der findes flere typer gulvbelægninger end de prøvetagne.

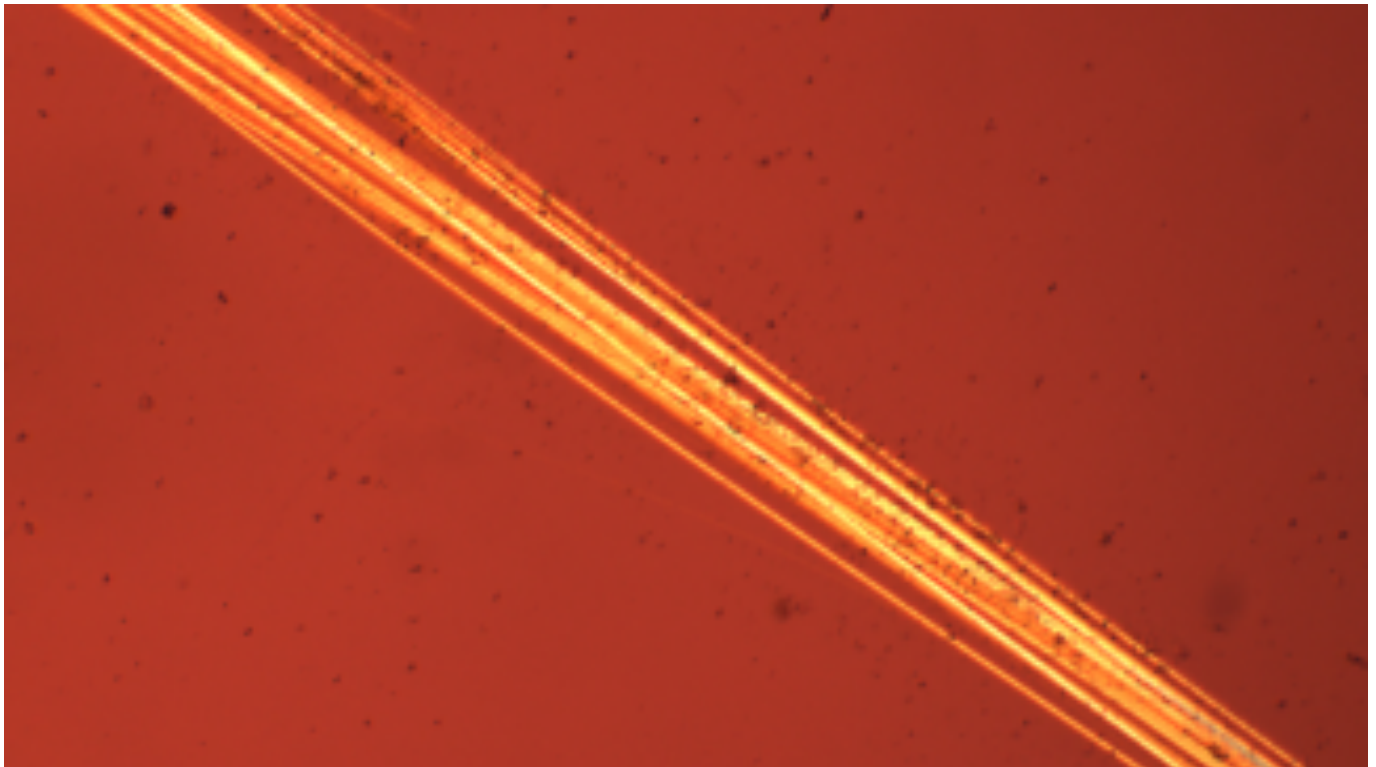
Prøve ID	Kunde prøvenavn	Materiale type	Resultat	Asbest Type	Analyseret af
862-2025-05423511	P11 - Kiselgur, rørbøjning, fyrrum	Isolering	Påvist	Amosit	HR6R

- Der er observeret asbestmineraller af typen Amosit i prøven, i henhold til metoden er der således asbest tilstede.
