Bevaringsværdier COOP

Albertslund Kommune

SAVE Bebygget Struktur og Enkeltbyggningsregistrering

13.11.2020

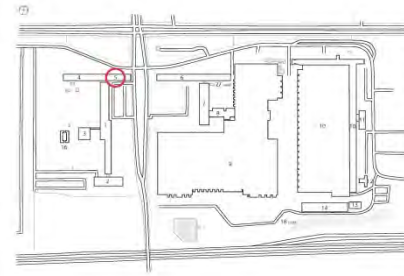
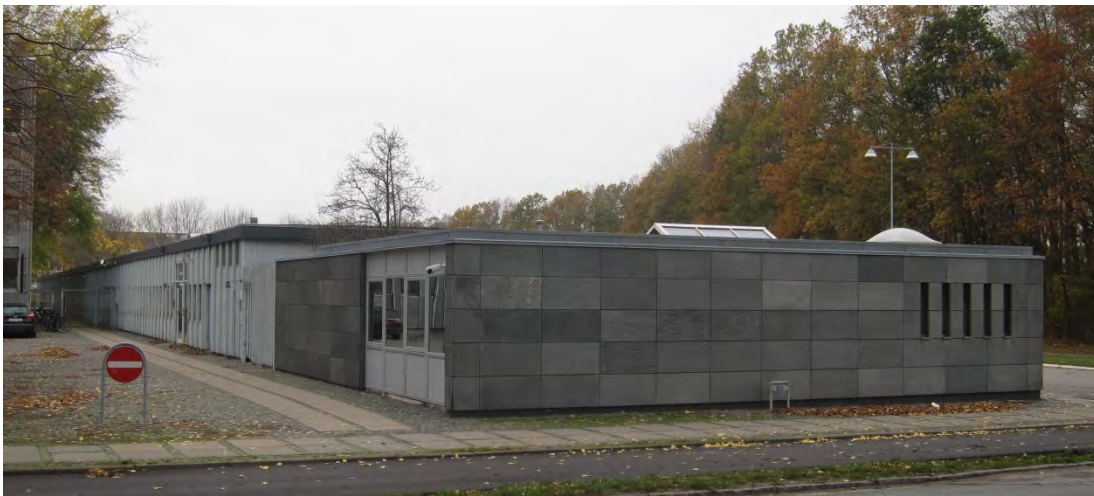
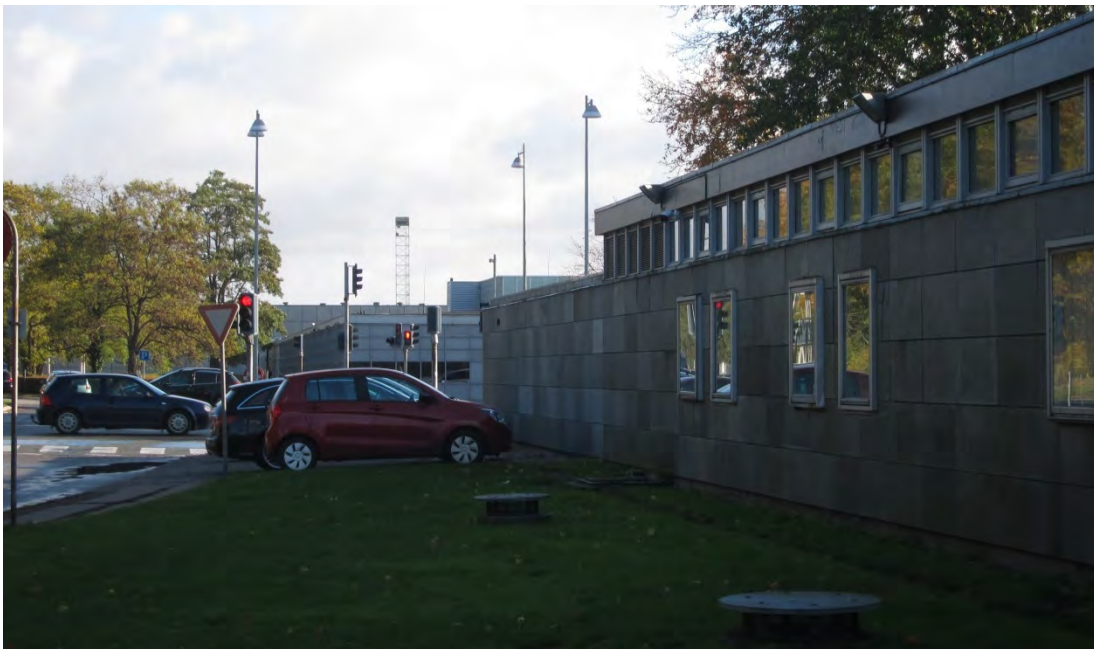
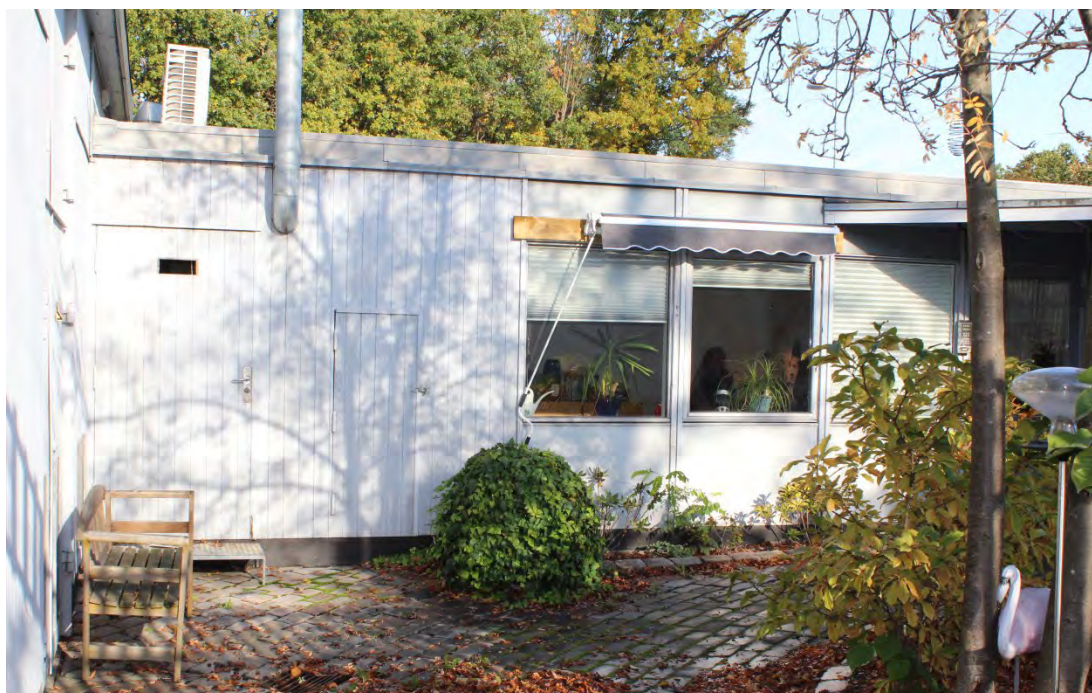
**Samlet bevaringsværdi: 3**

Selv om bygningen arkitektonisk ikke er umistelig, er bygningen kulturhistorisk vigtig som en af de oprindelige bygninger i anlægget og især vigtig som en del af den samlede helhed, hvor den sammen med bygning 4's lange, lave bygningskrop understreger hierarkiet i forhold til hovedbygningen, danner væg for såvel forpladsen mod øst og det grønne område mod vest samt leder både blikket og bevægelsen gennem anlægget. Dens gavl har en pendant på den anden side af Vallensbæk Torvevej i bygning 6, og de to gavle danner en diskret portvirkning.

Tilstand: 4

Fremstår almindeligt vedligeholdt.

Er sårbar over for tilbygninger og forhøjelse – den lave længeform er vigtig i forhold til helheden.

Bør bevares især pga. sin kulturhistorie og miljømæssige værdi, men det vigtigste er det rumlige hierarki, hvor den sammen med bygning 4's lave længe underordner sig og dermed fremhæver hovedbygningen, der på den måde fremhæves som anlæggets vigtigste bygning.

Det er et markant træk i bebyggelsen, at bygning 4/5 og bygning 6 har stærke visuelle forbindelser med ganglinjer, træerækker og portmotiv – det bør bevares og evt. styrkes.

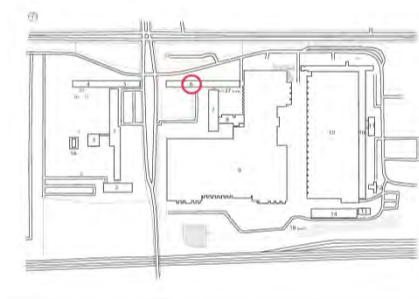
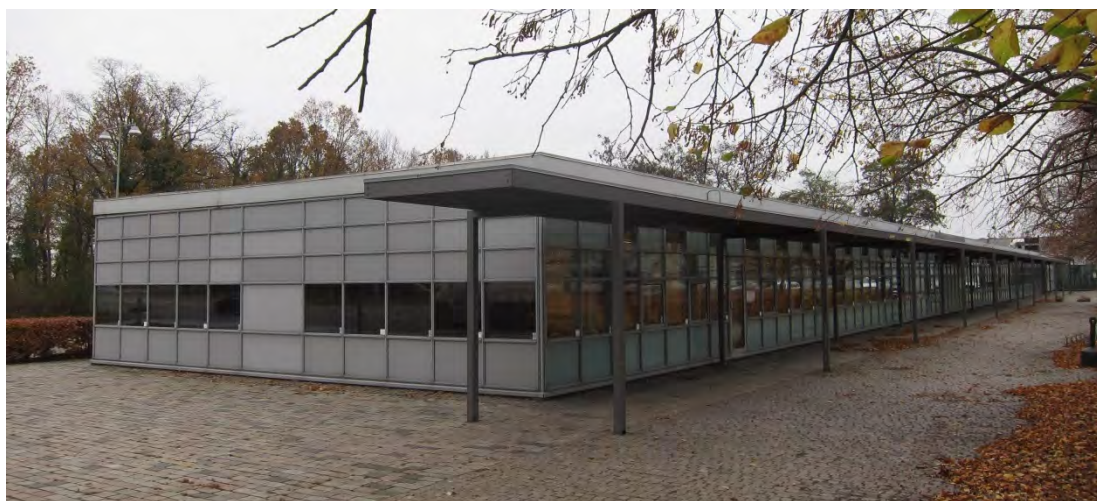
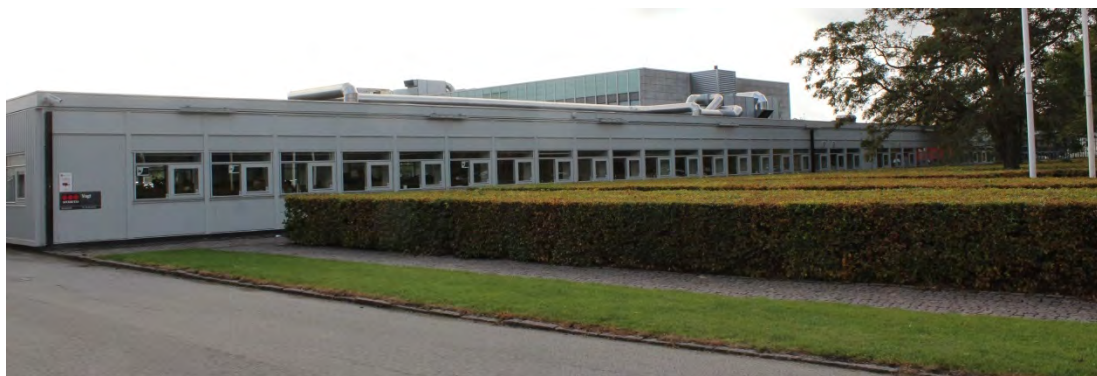
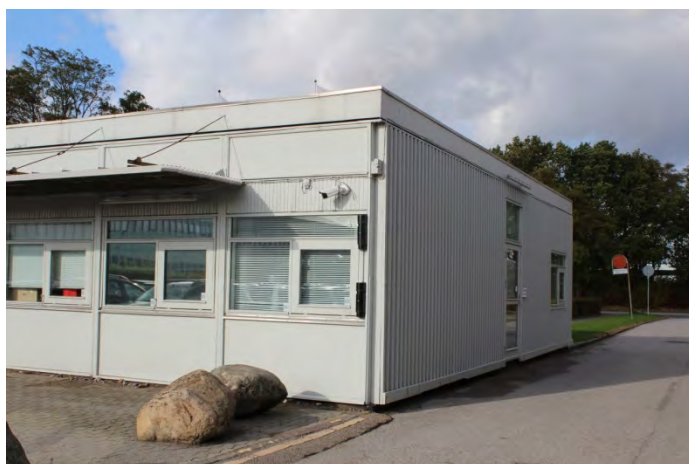
**Bygning 06 -
møbelhus**

Samlet bevaringsværdi: 4

Bygningen er en af anlæggets oprindelige bygninger, men det er i dag kun hovedformen og placeringen, der vidner om historien pga. løbende renoveringer af facaderne. Selv om bygningen arkitektonisk ikke er umistelig og kulturhistorisk er lidt sløret, så er den vigtig som en del af den samlede helhed, hvor den lange, lave bygning understreger hierarkiet i forhold til kontorbygningen, danner væg for såvel forpladsen mod vest og uderummet mod øst samt skaber visuelle forbindelser gennem anlægget.

Enkel, taktfast længe med modulopbyggede facader. Den lave bygning i én etage med fladt tag understreger de vandrette linjer. Facaderne står lidt uens pga. renovering i forskellige tempi.

Hovedform og udstrækning er fastholdt, men facader er ombygget, dog stadig tydeligt opdelt i moduler.

Tilstand: 3

Dele af bygningen er renoveret for få år siden og dermed meget velholdte, andre dele er almindeligt vedligeholdte.

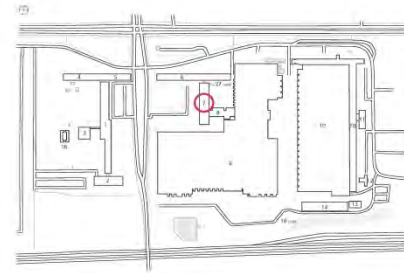
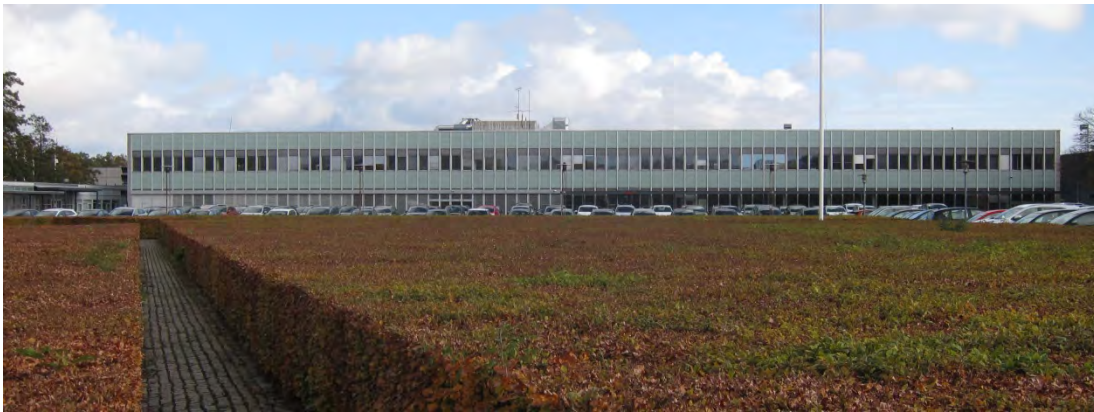
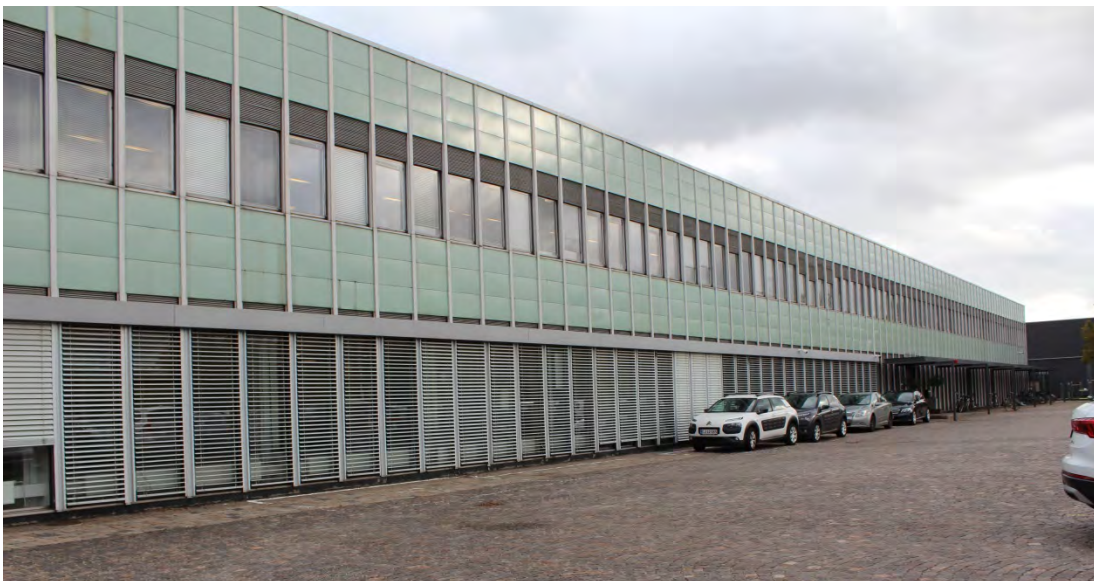
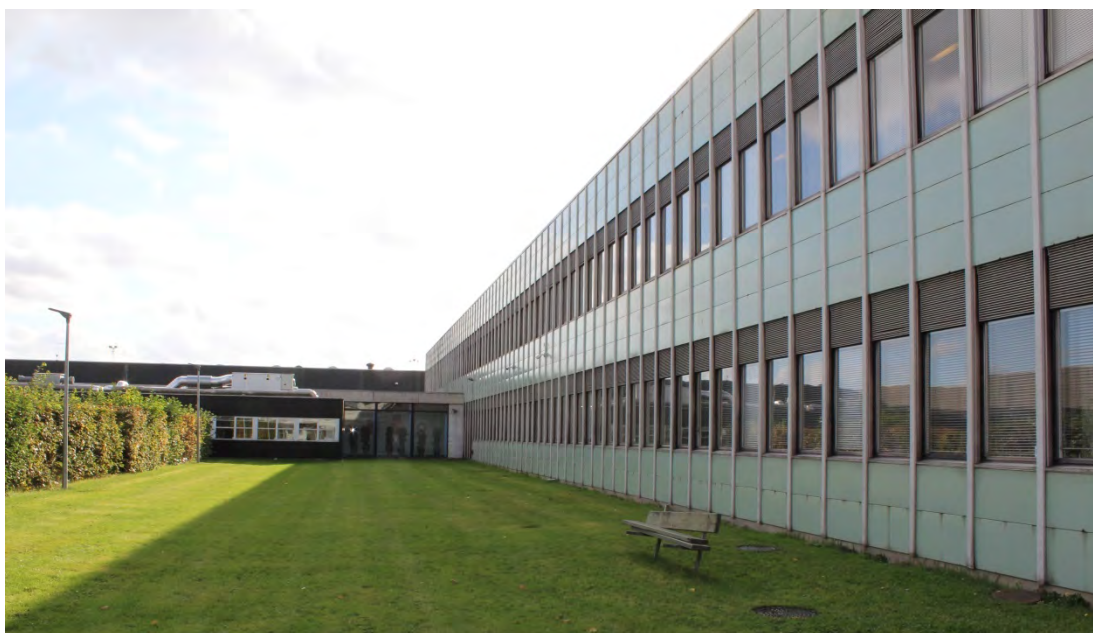
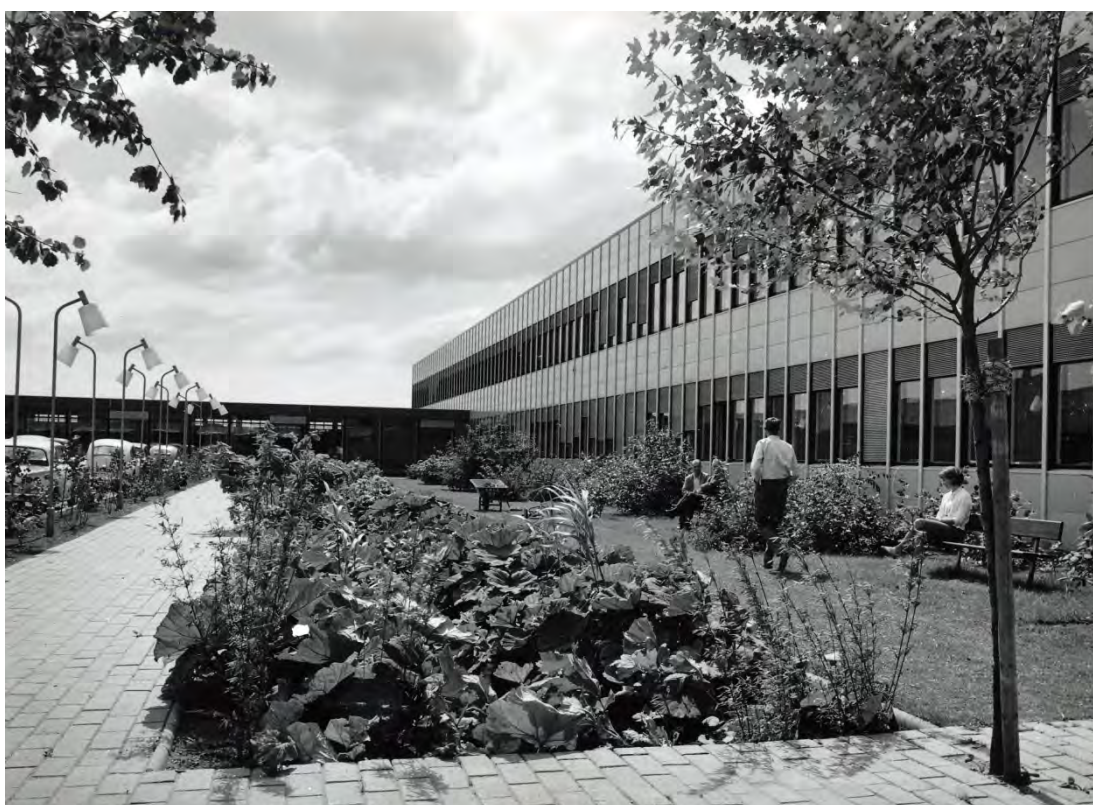
Arkivfoto B915, u.å., Lokalthistorisk Samling Albertslund. Samme sted som fotoet ovenfor. Her på bagsiden af bygningen har engang været et bearbejdet uderum med bede og taktfaste rækker af gadelygter, der understreger bygningens form og facadekomposition.

Samlet bevaringsværdi: 3

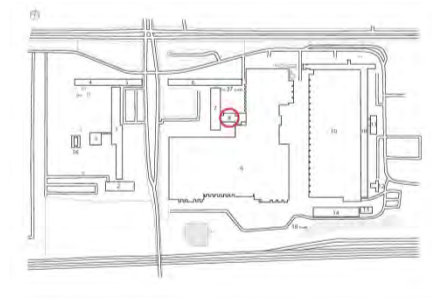
Samlet bevaringsværdi: 6

Forbindelsesgangen er en del af de oprindelige bygninger, men den er løbende blevet bygget om og til, så både kulturhistorien og den oprindeligt bedre arkitektur er blevet sløret. Bygningen har derfor ikke længere nævneværdige bevaringsværdier.

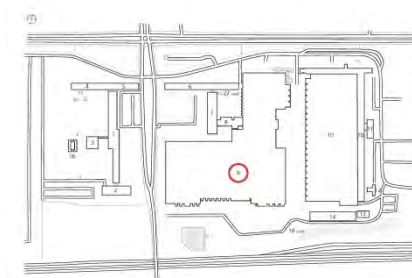
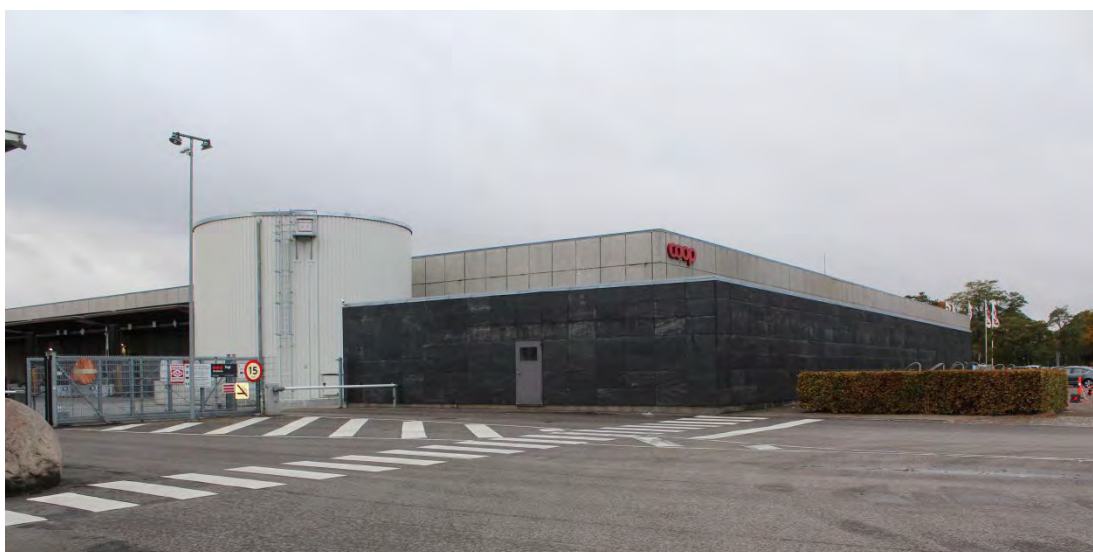
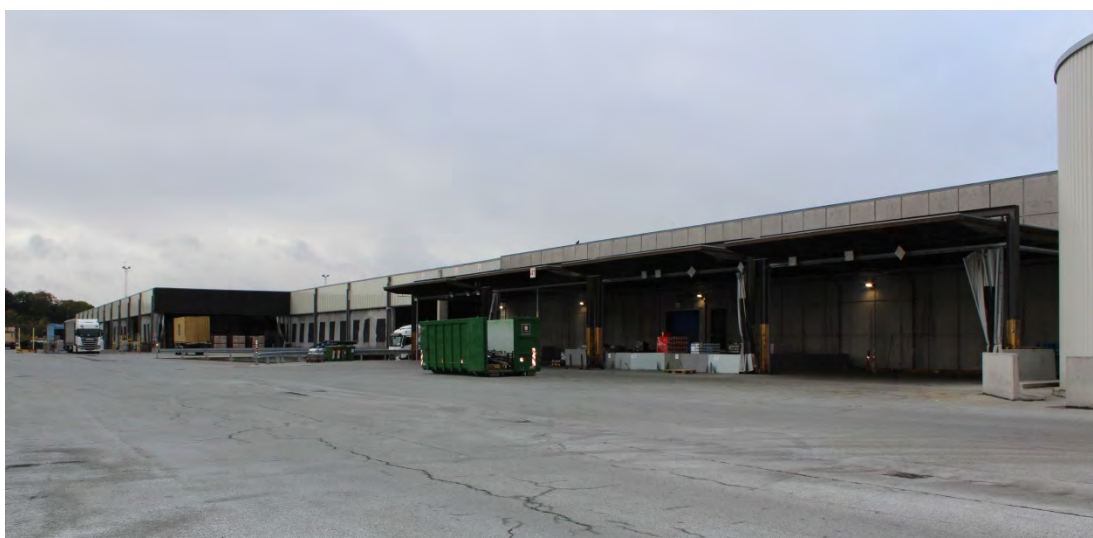
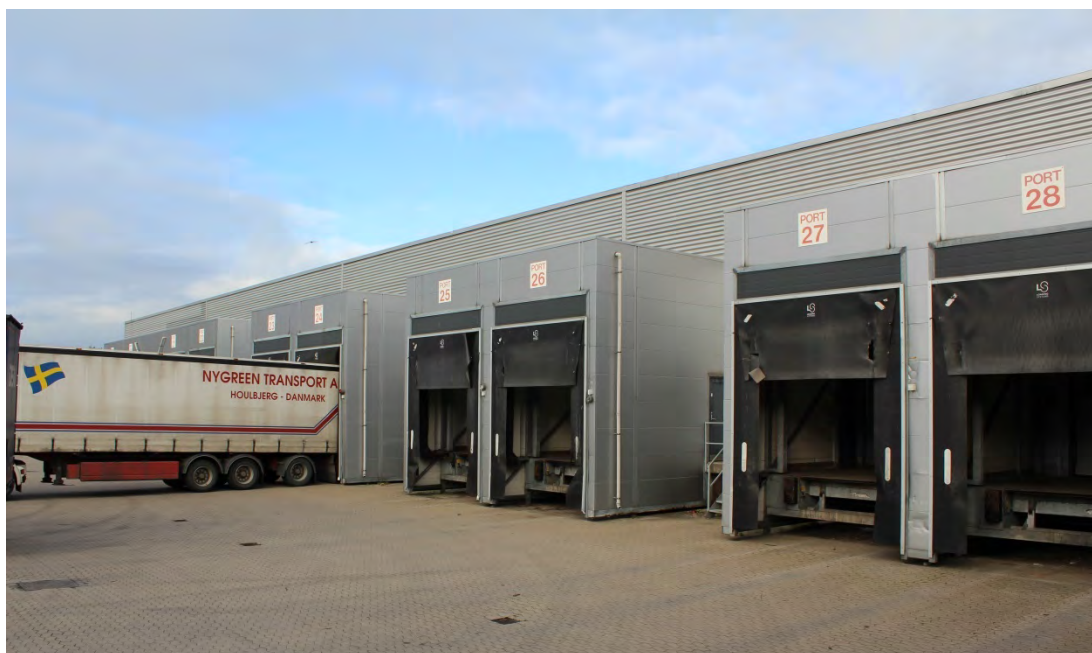
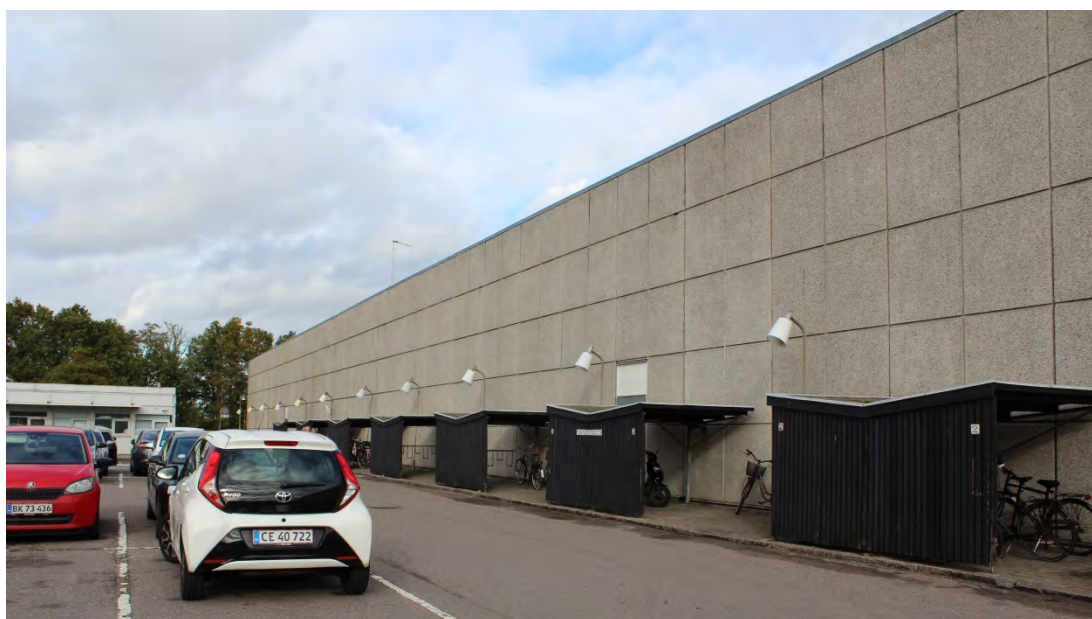
**Samlet bevaringsværdi: 6**

En del af tørvarelageret blev opført som en del af det oprindelige anlæg og har dermed kulturhistorisk værdi. Lageret er løbende blevet udvidet, som det fra starten har været tiltænkt, og det fortæller om bygningens udviklingshistorie og om den generelle udvikling inden for lageranlæg og godstransport. Til gengæld har bygningen samlet set trods en vis arkitektonisk bearbejdning af nogle af facaderne generelt en lav arkitektonisk værdi. Flere steder i anlægget danner bygningen væg i et vigtigt uderum, men har ellers ikke nogen betydelig miljømæssig støtteværdi for helheden.

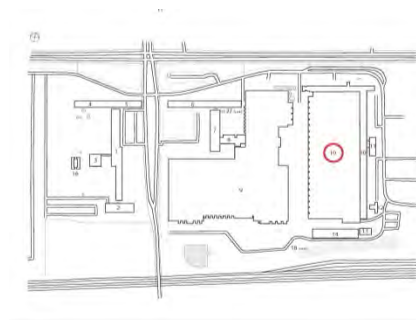
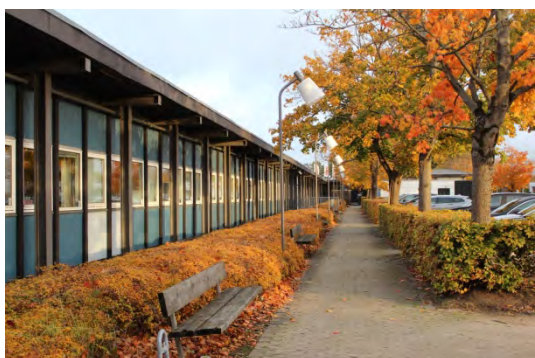
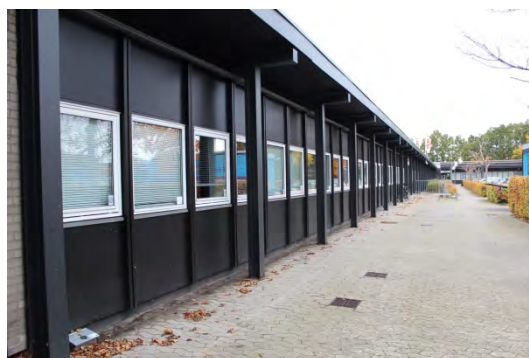
Samlet bevaringsværdi: 3

En kulturhistorisk vigtig bygning, der vidner om, at der har været fabrikation i anlægget og samtidig kontorfunktioner i tæt tilknytning hertil. Den historiske funktion til fabrikation og senere til lager er tydeligt aflæselig i shedtaget med ovenlys, der giver en karakteristisk, takket tagprofil, der ses over de lave kontorlængere. Fabrikshallernes taktfaste moduler og halvtage er et markant træk mod det store køreareal mod vest. Især den østlige kontorlænges sydlige del har arkitektonisk værdi med sin taktfaste facade med 1960'ernes typiske japanske inspiration med et samspil af linjer og flader.

Kontorlængen mod nord har facader i et mindre elegant formsprog, der nogle steder virker næsten helt barakagtige pga. facadematerialerne (plader eller brædder). Andre steder er anvendt sorte skiferplader, der er et gedigent materiale, men virker noget rustikke i forhold til 1960'ernes præcise formgivning.

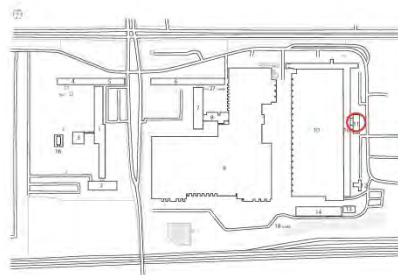
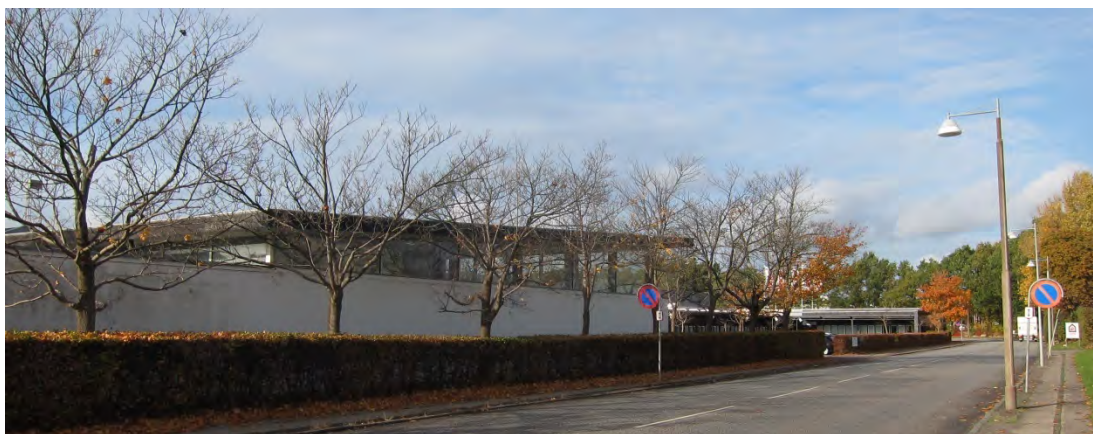
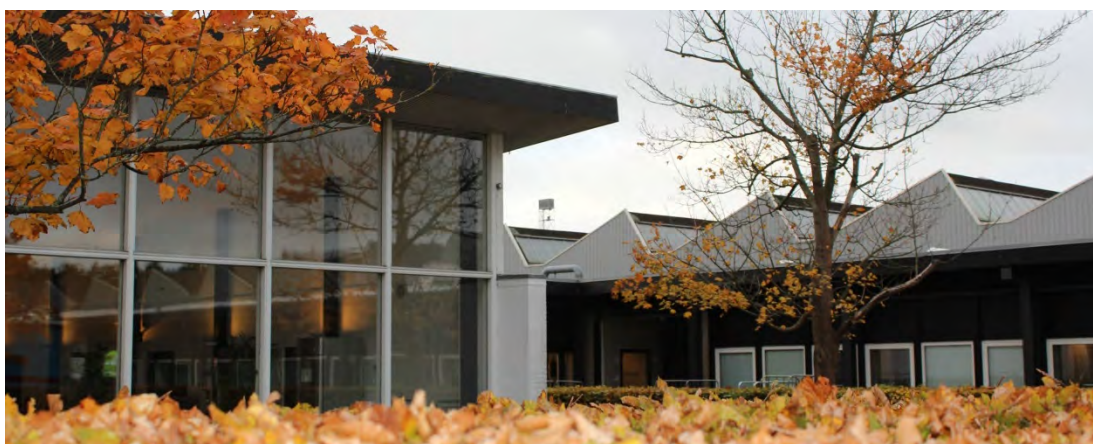
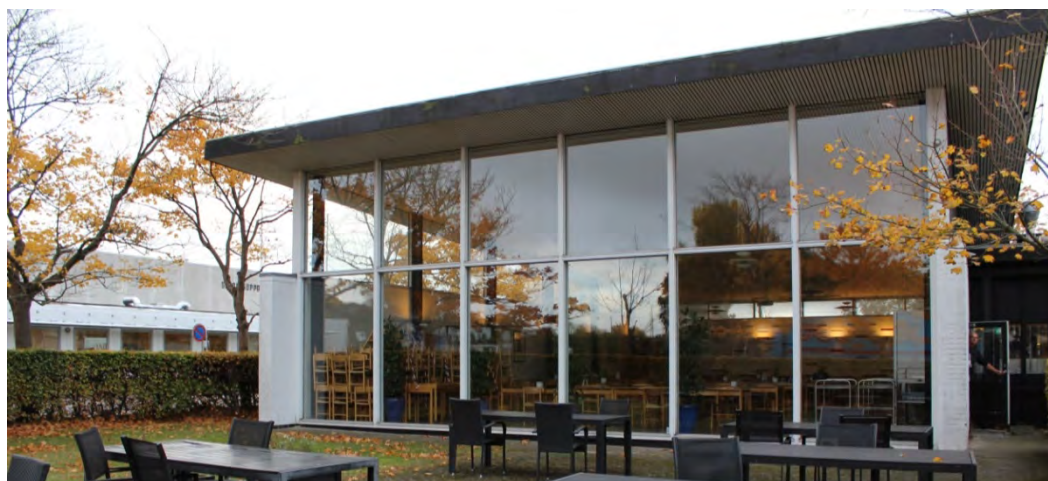
Samlet bevaringsværdi: 3

Er historisk vigtig som en af anlæggets oprindelige bygninger med en funktion som 'cafeteria'/kantine. Bygningen repræsenterer en tidstypisk, enkel og velproportioneret arkitektur, som med de murede vægge og med taghældning er lidt anderledes end det øvrige anlæg. Cykelrum og kantinerum bindes elegant sammen af de gennemgående mure. Bygningen indgår i en helhed med kontorlængerne omkring fabriksafsnittet og er samtidig en selvstændig bygning i kraft af den fritliggende placering.

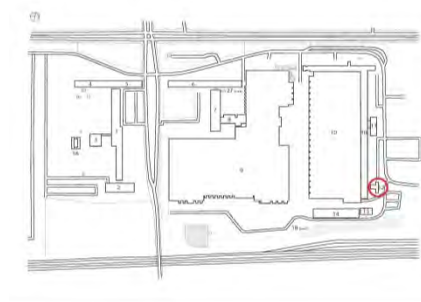
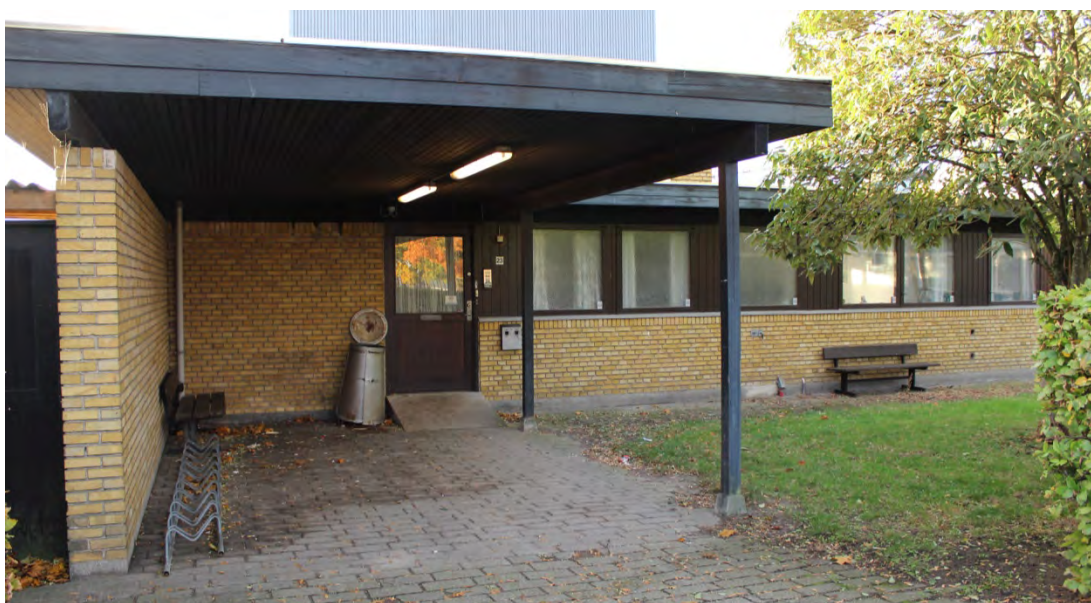
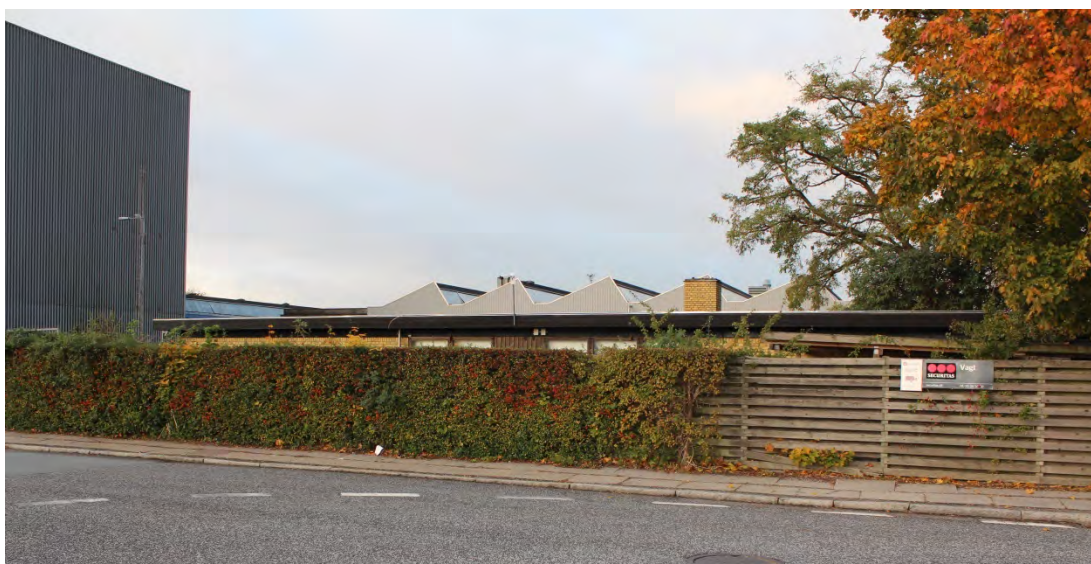
Samlet bevaringsværdi: 5

Tidstypisk enfamiliehus, der har kulturhistorisk værdi som fortælling om anlæggets forskellige funktioner, i dette tilfælde en bolig til maskinmesteren, men som herudover ikke er umisteligt i anlægget og derfor har en middel bevaringsværdi.

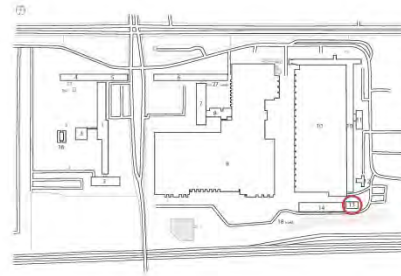
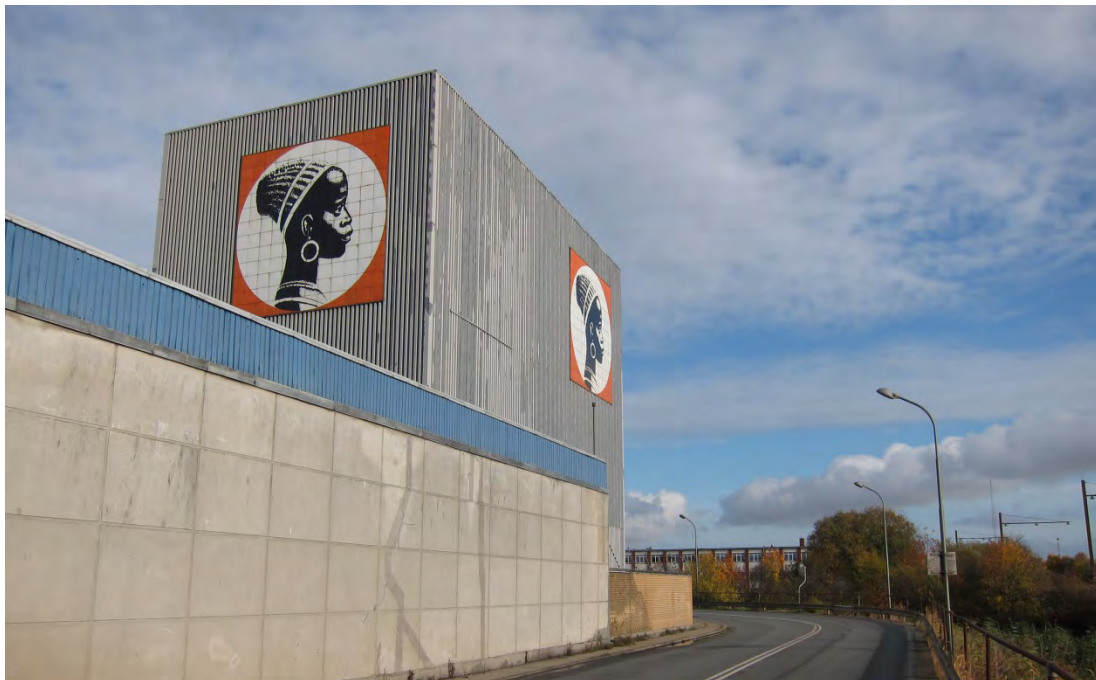
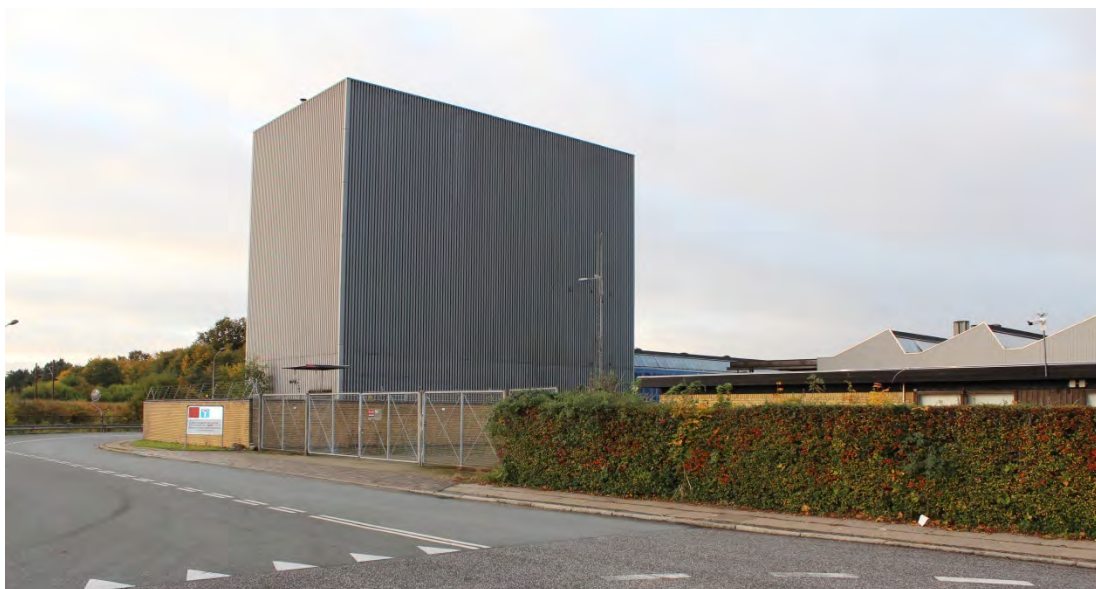
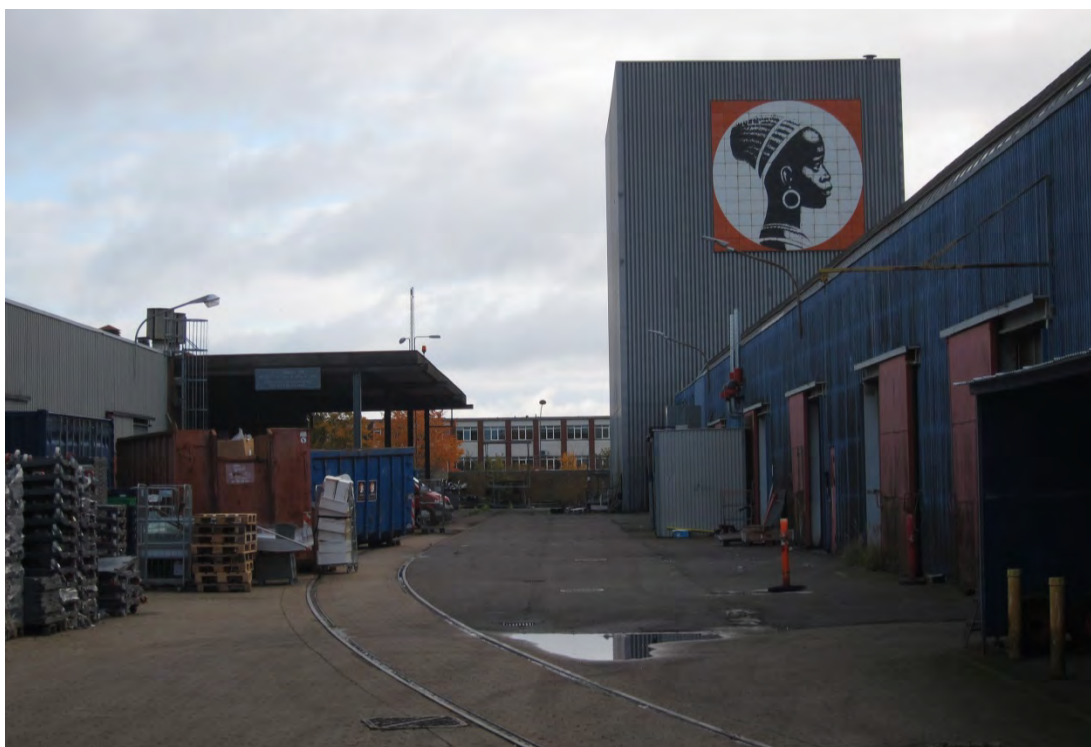
**Samlet bevaringsværdi: 3**

Både kulturhistorisk og miljømæssig en meget vigtig bygning med fortælle værdi om anlæggets forskellige funktioner, hvor bygningen har været kaffesilo i tæt forbindelse med kafferisteriet, der har ligget i fabriksafsnittet. Bygningen har også stor værdi som en synlig markør for FDB/COOP med sin tårnagtige form, der står som et fixpunkt set fra banen og fra nærområderne omkring kaffetårnet, og som understreges af Cirkelpige-logoet på to af facaderne – logoet bidrager med sin høje grafiske kvalitet til den arkitektoniske værdi og er afgørende for bygningens samlede værdi.

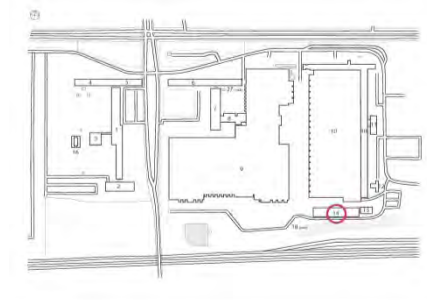
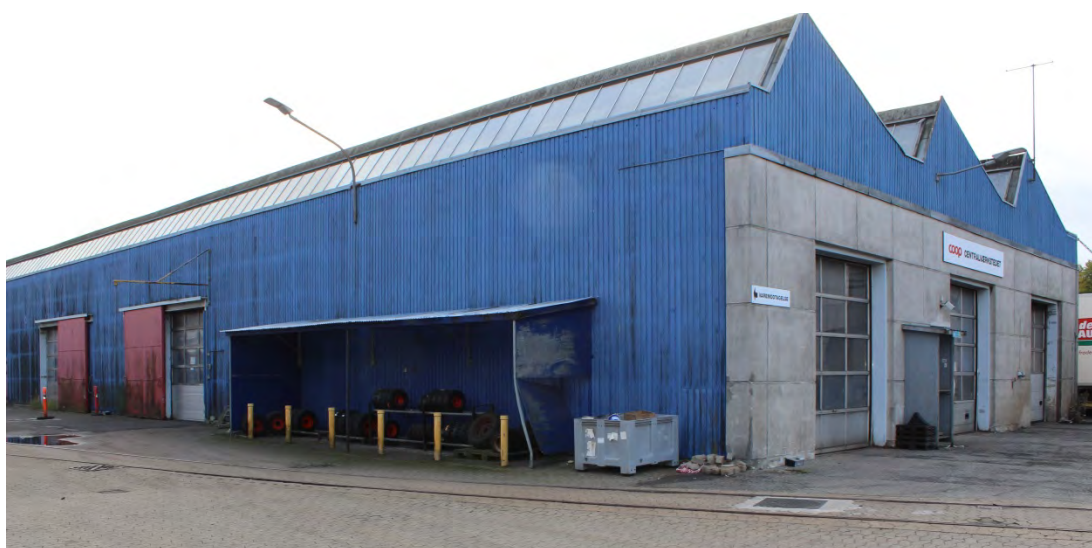
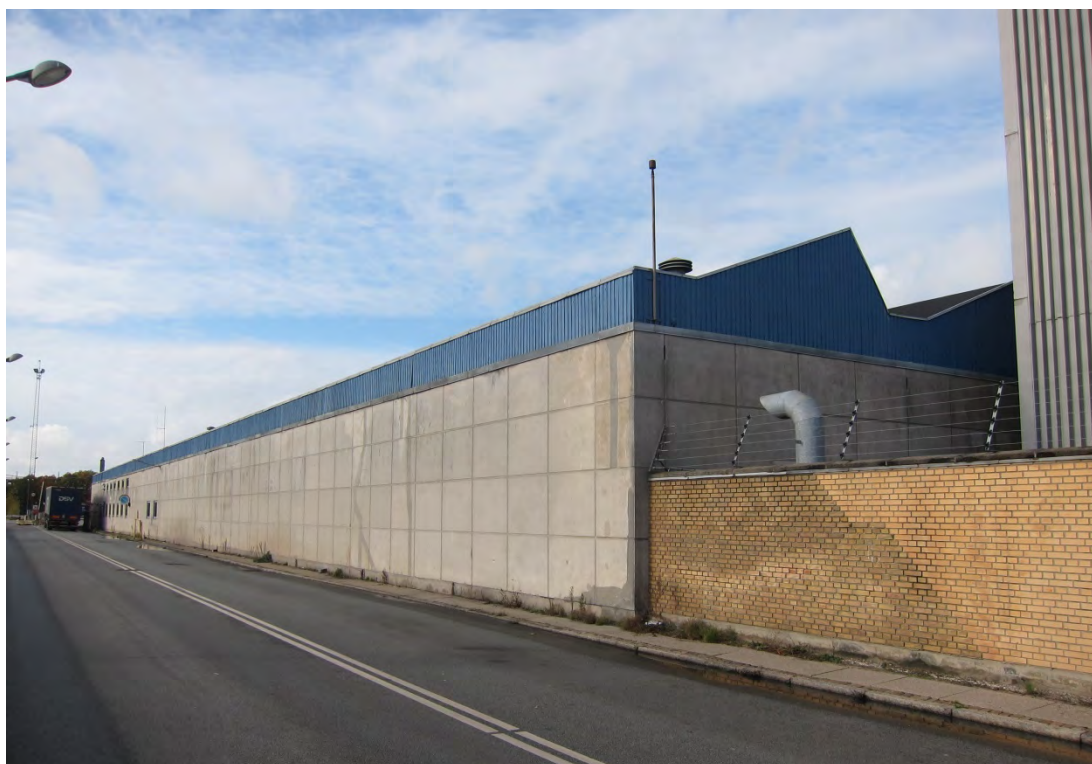
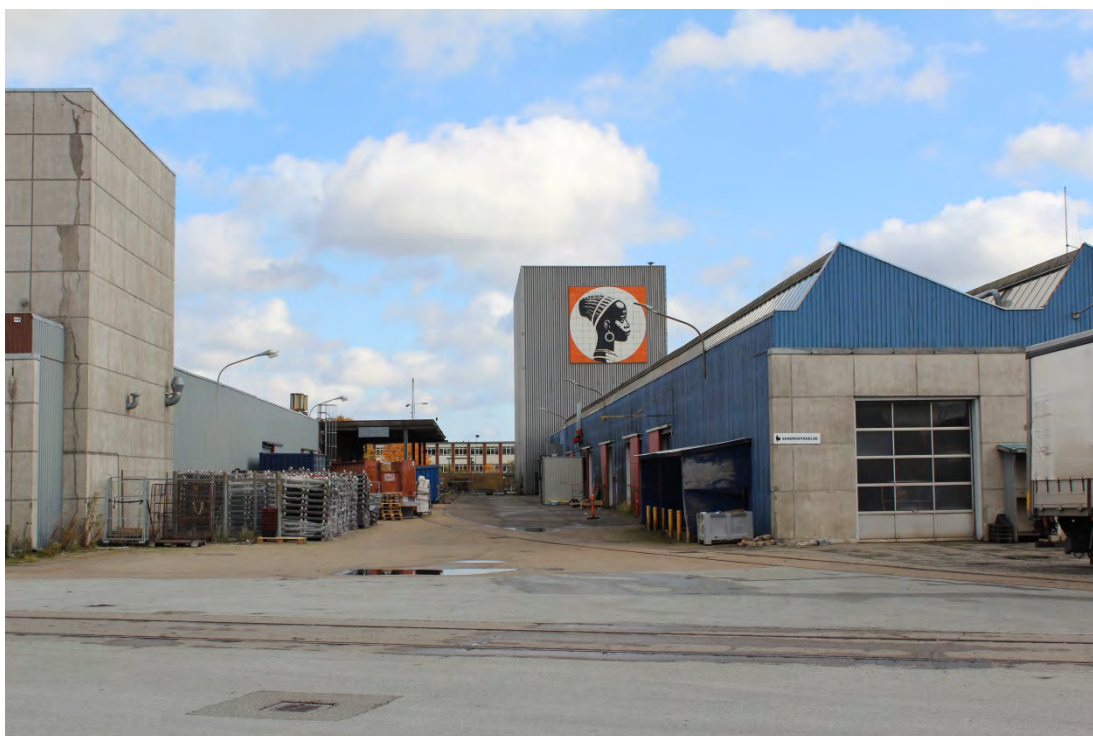
**Samlet bevaringsværdi: 3**

Bygningen er en del af det oprindelige anlæg og har derfor stor kulturhistorisk værdi og fortællerværdi med sin funktion som kedelhal/varmecentral og centralværksted. Bygningen lægger sig med sin længeform og karakteristiske shedtag, der giver en markant, takket gavl, i forlængelse af fabriksafsnittet og indgår i en tæt sammenhæng hermed, både historisk, arkitektonisk og miljømæssigt, hvor bygningen sammen med fabriksafsnittet og kaffesiloen omkranser et interessant uderum.

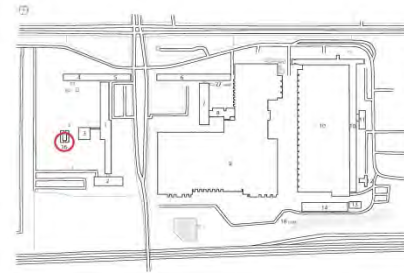
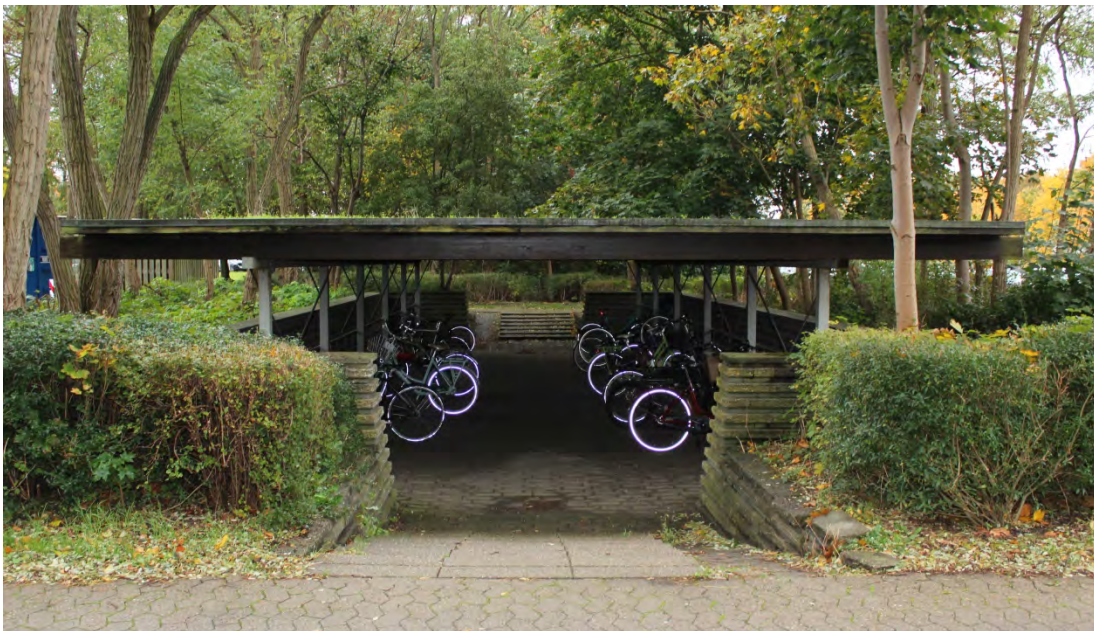
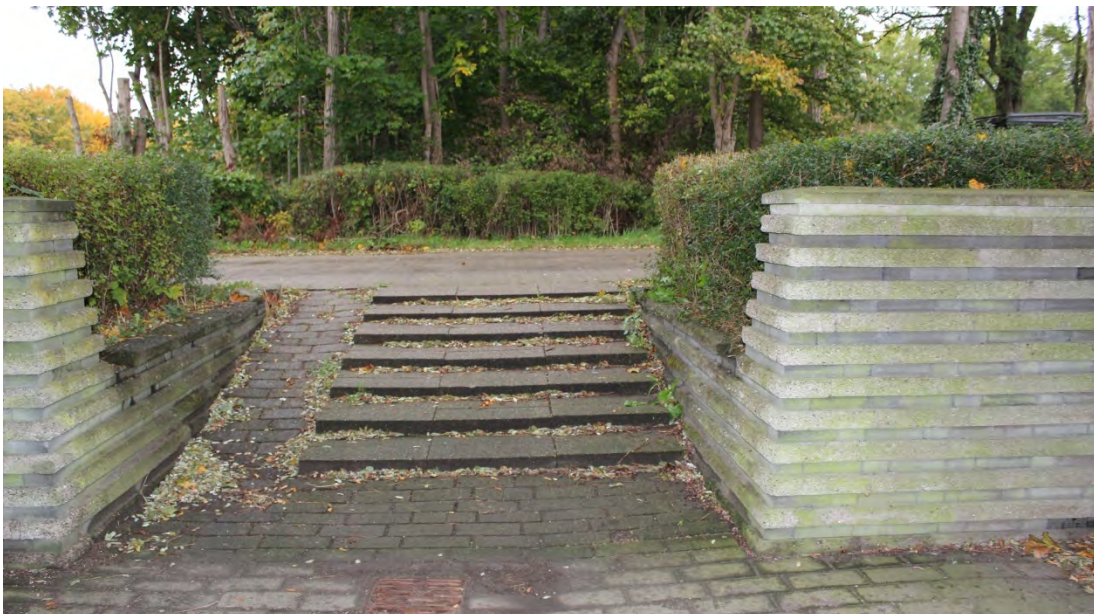
**Samlet bevaringsværdi: 4**

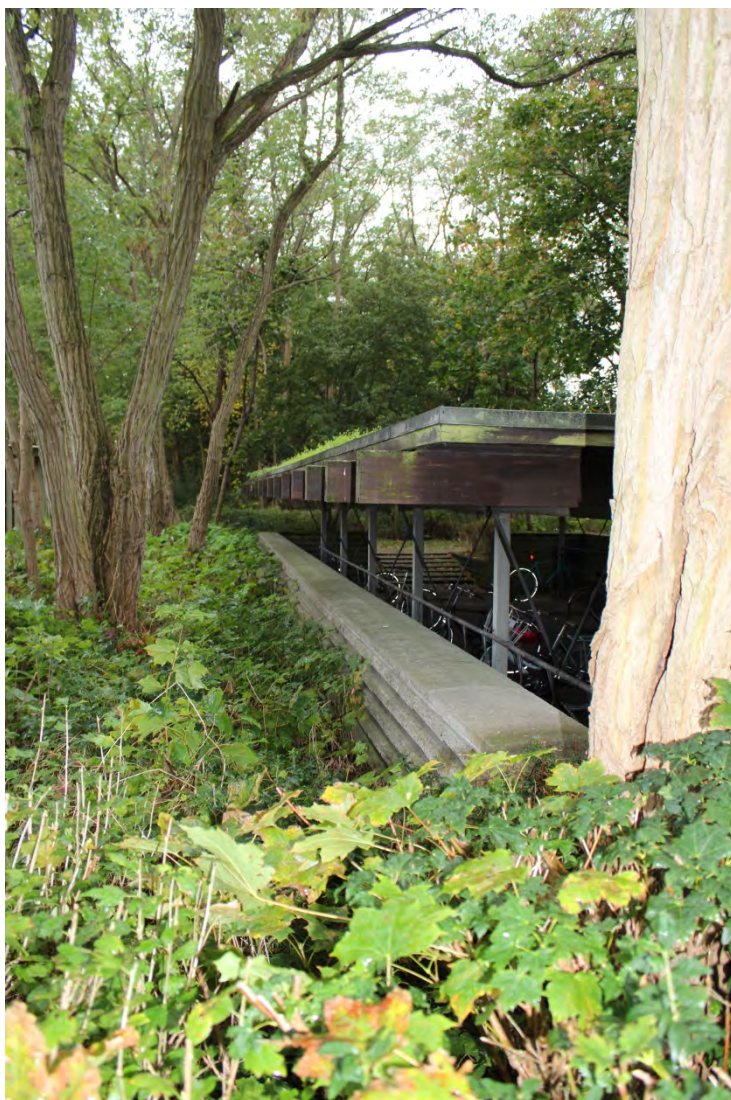
Ikke umistelig, men tydeligvis opført med bevidst formgivning af høj kvalitet, ligger godt og diskret placeret og er en del af det oprindelige anlæg, hvor også mindre bygninger og elementer er med til at fortælle historie og til at skabe et varieret område, hvor detaljerne gør det til noget særligt.

Cykelparkering der er nedgravet og med fladt, græsdekke tag. Parkeringsarealet er kantet med lagvist lagte forskellige betonsten i et dekorativt forløb med afveksling mellem glatte og grove overflader. Taget er fladt og bæret af jernsøjler, der står frit inden for den omkransende, lagdelte mur. Der er et elegant spil mellem de tunge mure og det lette og svævende tag.

Cykelskuret er delvist gravet ned og er placeret i det vestlige beplantningsbælte inden parkeringspladsen, så det er meget diskret og forstyrrer ikke oplevelsen af anlægget. Det er funktionelt placeret ved indgangsstien til kantinen og indgår i et samlet ankomstarrangement med gangareal og kantinens brede ankomsttrappe.

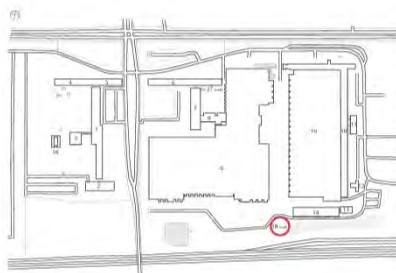
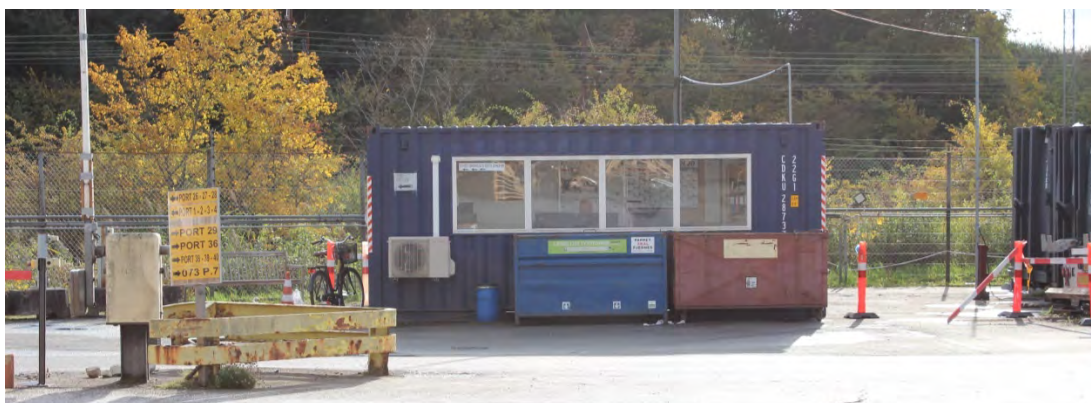
Bygningen findes ikke længere – der står en container på dens plads.

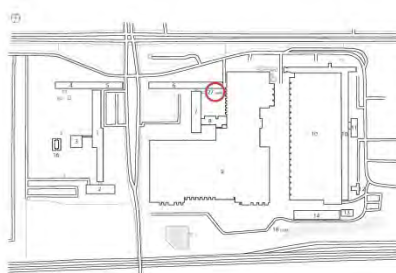
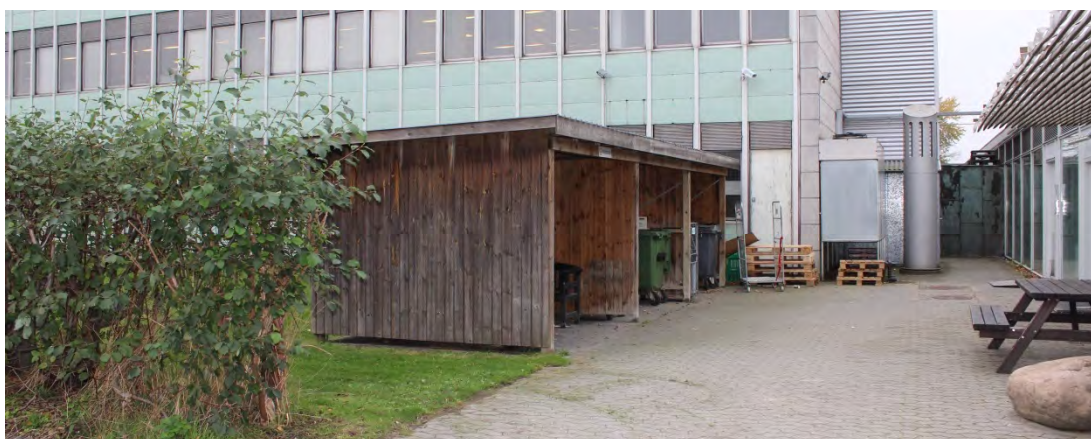
Bygningen findes ikke længere – der står et skur på dens plads.
