MILJØKORTLÆGNING

Smedeland 30, 2600 Glostrup
Sophienberg Gruppen A/S

Sagsnummer: J250303
Udarbejdet af: Mathilde Norup
Kvalitetssikret af: Andreas Bottelet
Godkendt af: Andreas Bottelet
Dato: 28.07.2025
Version: V1
Revisionsdato:

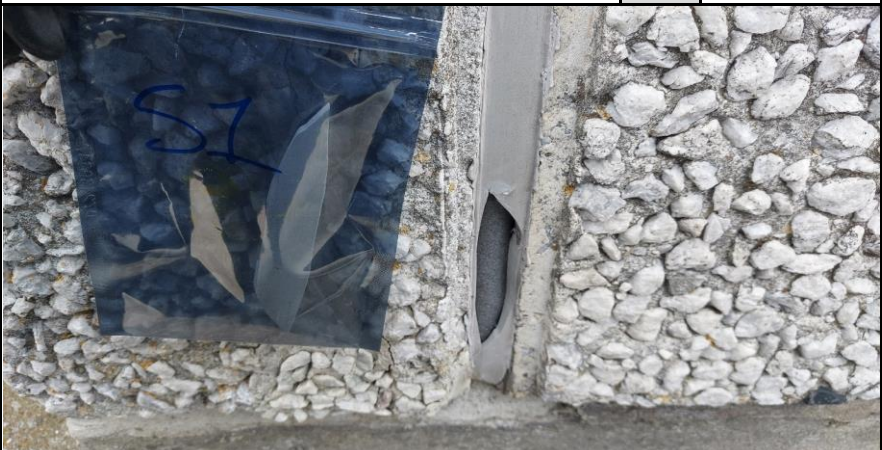
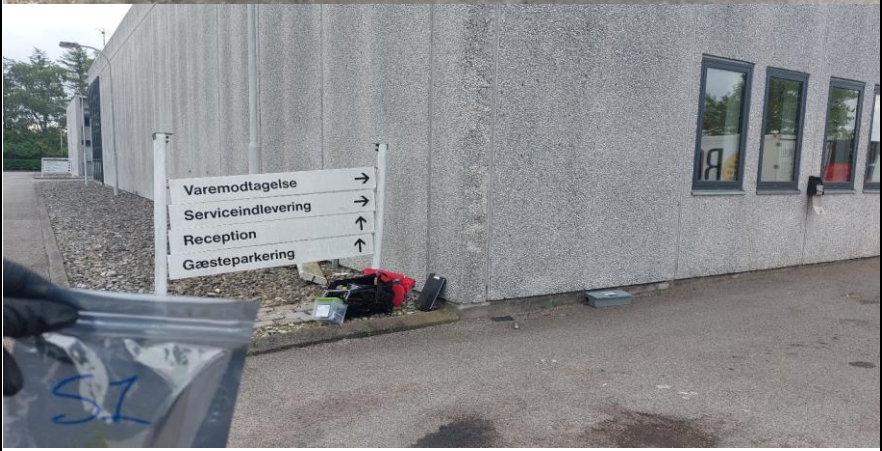
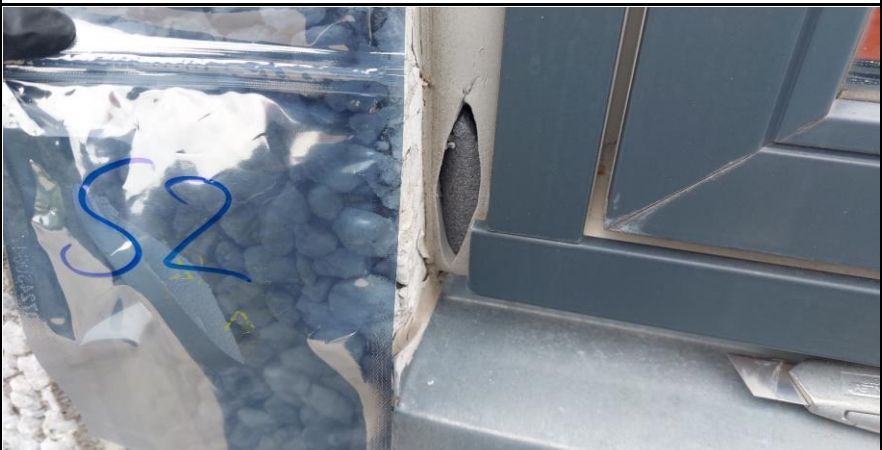
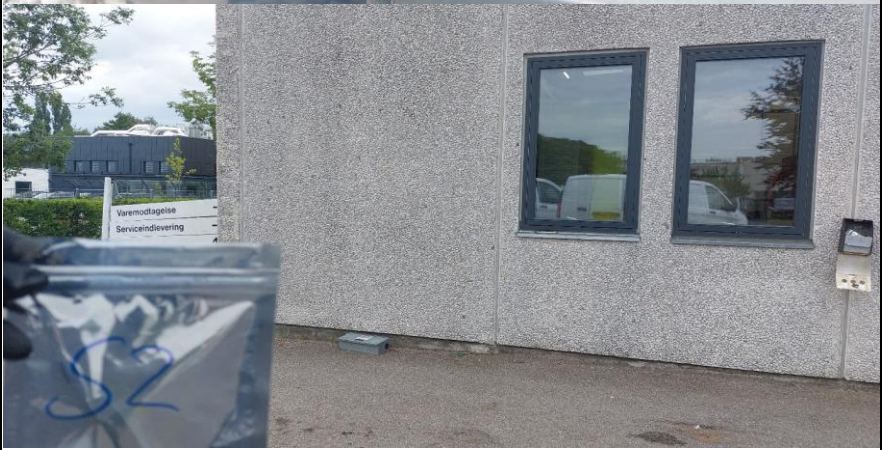
Ikke analyseret	Adresse:	Sag:	J250303
	Uforurenede materiale	Smedeland 30., 2600 Glostrup		
	Forurenede materiale	Kommune:	Side:	2
	Farligt materiale	Albertslund Kommune		
Prøve ID:				
S1				
Type				
Dilatationsfuge				
Beskrivelse:				
Grå, udv., mellem facadeelementer				
Analyseresultater [mg/kg]:				
Bly				
Cadmium				
Chrom				
Kobber				
Kviksølv				
Nikkel				
Zink				
Totalkulbrinter				
Sum af PAH				
Benz(a)pyren				
Dibenz(a,h)anthracen				
PCB total	#			
Spor af klorparaffiner	ip			
Kortkædede KP				
Mellemkædede KP				
Asbest				
Klassificering:				
Giver ikke anledning til særlige forholdsregler.				
Prøve ID:				
S2				
Type				
Fuge				
Beskrivelse:				
Grå, udv., vindue				
Analyseresultater [mg/kg]:				
Bly				
Cadmium				
Chrom				
Kobber				
Kviksølv				
Nikkel				
Zink				
Totalkulbrinter				
Sum af PAH				
Benz(a)pyren				
Dibenz(a,h)anthracen				
PCB total	#			
Spor af klorparaffiner	ip			
Kortkædede KP				
Mellemkædede KP

Asbest				
Klassificering:				
Giver ikke anledning til særlige forholdsregler.

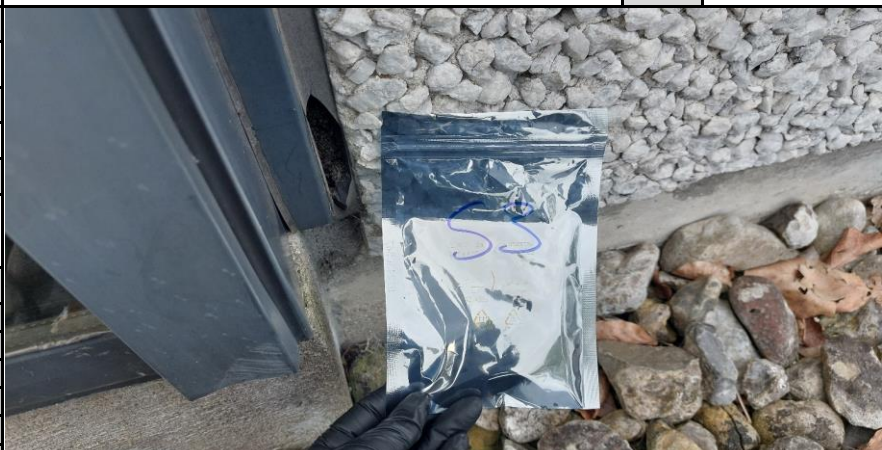
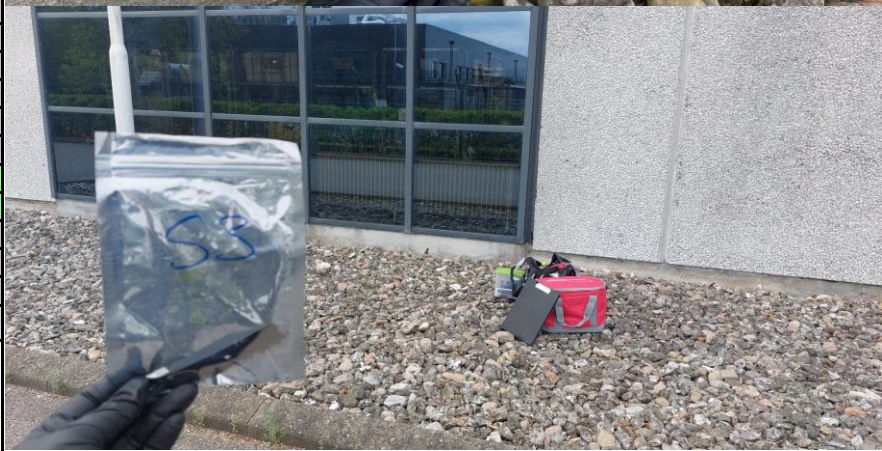
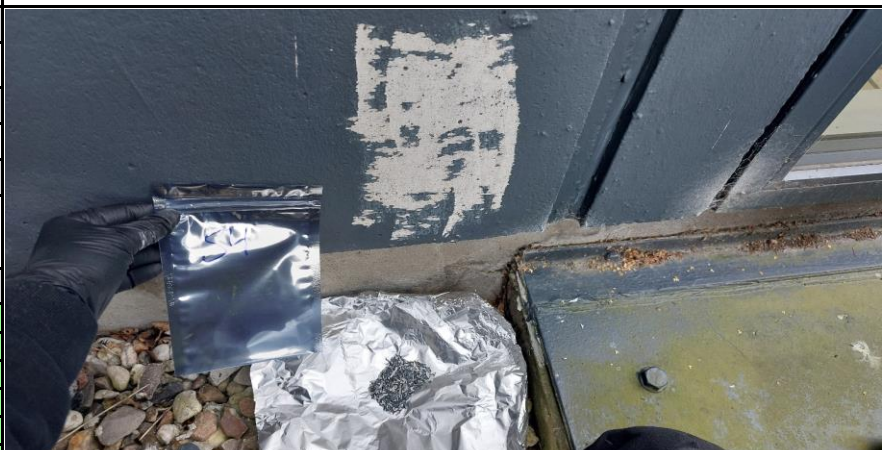
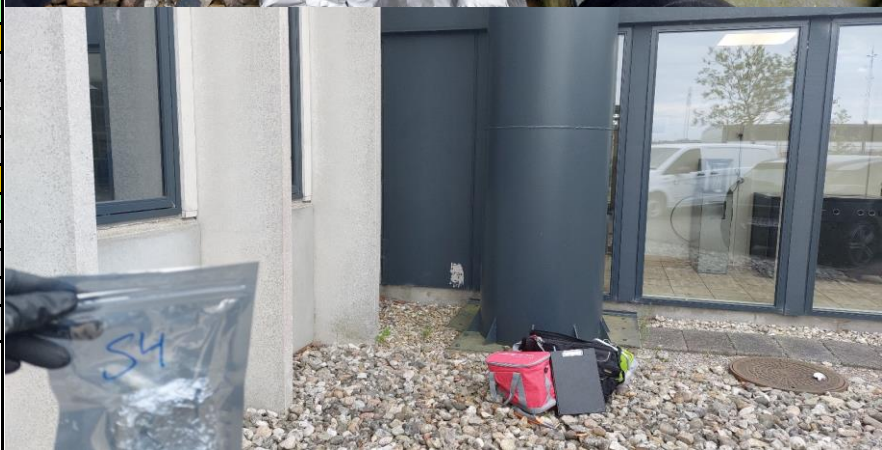
Ikke analyseret	Adresse:	Sag:	J250303
	Uforurenede materiale	Smedeland 30., 2600 Glostrup		
	Forurenede materiale	Kommune:	Side:	3
	Farligt materiale	Albertslund Kommune		
Prøve ID:				
S3				
Type				
Fuge				
Beskrivelse:				
Sort, udv., vindue				
Analyseresultater [mg/kg]:				
Bly				
Cadmium				
Chrom				
Kobber				
Kviksølv				
Nikkel				
Zink				
Totalkulbrinter				
Sum af PAH				
Benz(a)pyren				
Dibenz(a,h)anthracen				
PCB total	#			
Spor af klorparaffiner	ip			
Kortkædede KP				
Mellemkædede KP				
Asbest				
Klassificering:				
Giver ikke anledning til særlige forholdsregler.				
Prøve ID:				
S4				
Type				
Maling				
Beskrivelse:				
Sort, facademaling, beton				
Analyseresultater [mg/kg]:				
Bly	8,5			
Cadmium	0,35			
Chrom	3			
Kobber	41			
Kviksølv	0,29			
Nikkel	1,3			
Zink	770			
Totalkulbrinter				
Sum af PAH				
Benz(a)pyren				
Dibenz(a,h)anthracen				
PCB total	0,2			
Spor af klorparaffiner	ip			
Kortkædede KP

Mellemkædede KP				
Asbest				
Klassificering:				
Forurenede materiale.

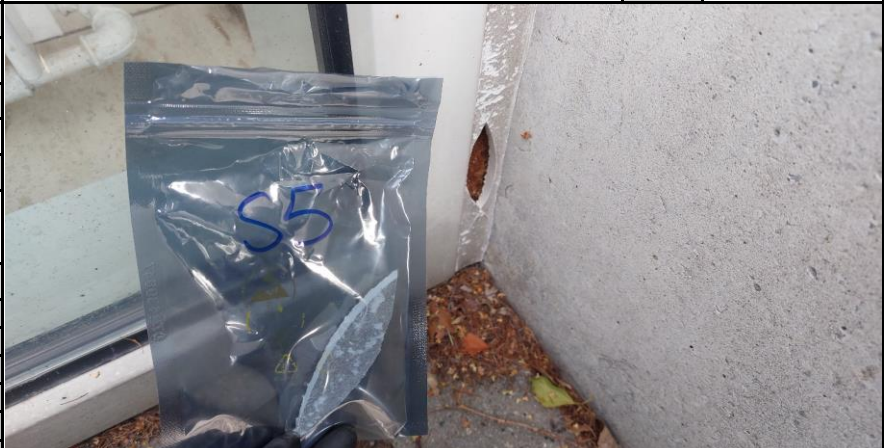
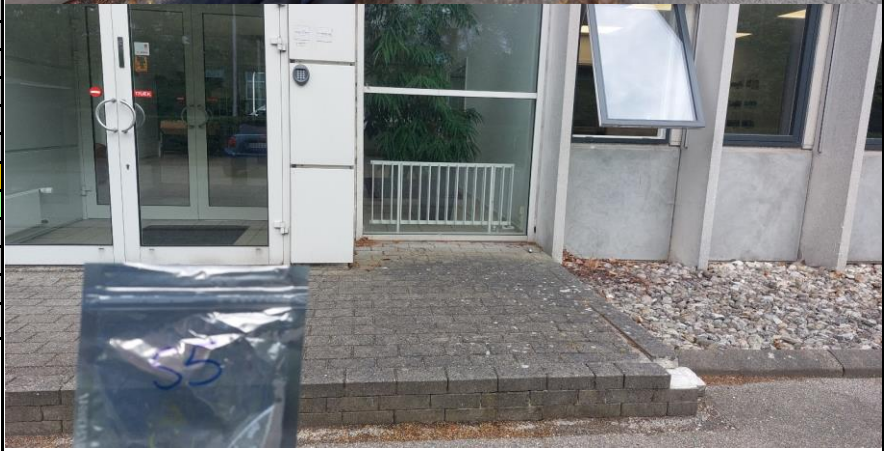
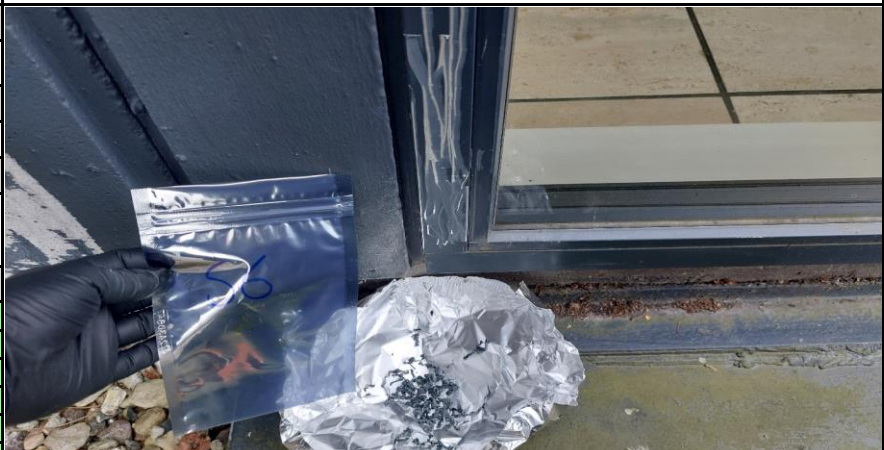
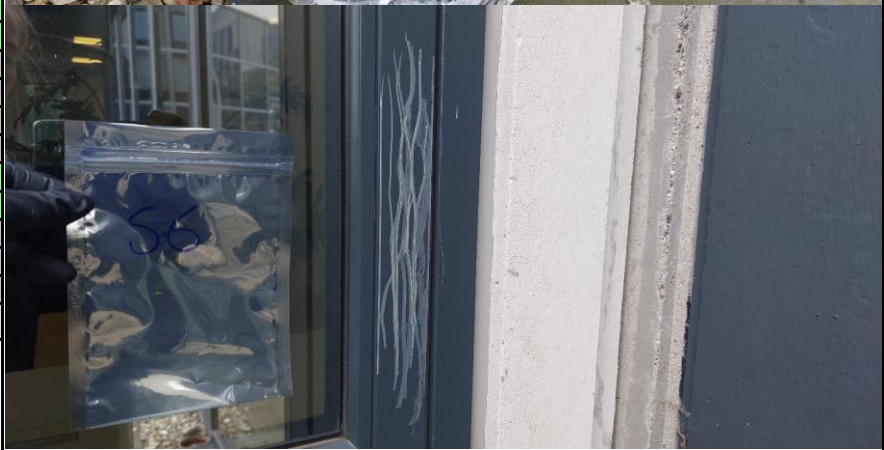
Ikke analyseret	Adresse:	Sag: J250303
	Uforurennet materiale	Smedeland 30., 2600 Glostrup	
	Forurennet materiale	Kommune:	Side: 4
	Farligt materiale	Albertslund Kommune	
Prøve ID:			
S5			
Type			
Fuge			
Beskrivelse:			
Hvid, udv., vindue			
Analyseresultater [mg/kg]:			
Bly			
Cadmium			
Chrom			
Kobber			
Kviksølv			
Nikkel			
Zink			
Totalkulbrinter			
Sum af PAH			
Benz(a)pyren			
Dibenz(a,h)anthracen			
PCB total	1,7		
Spor af klorparaffiner	ip		
Kortkædede KP			
Mellemkædede KP			
Asbest			
Klassificering:			
Forurennet materiale.			
Prøve ID:			
S6			
Type			
Maling			
Beskrivelse:			
Sort, metal, træ alu vindue			
Analyseresultater [mg/kg]:			
Bly	15		
Cadmium	#		
Chrom	11		
Kobber	27		
Kviksølv	0,02		
Nikkel	1,3		
Zink	130		
Totalkulbrinter			
Sum af PAH			
Benz(a)pyren			
Dibenz(a,h)anthracen			
PCB total	#		
Spor af klorparaffiner	ip		
Kortkædede KP			
Mellemkædede KP			
Asbest			
Klassificering:			
Uforurennet materiale.

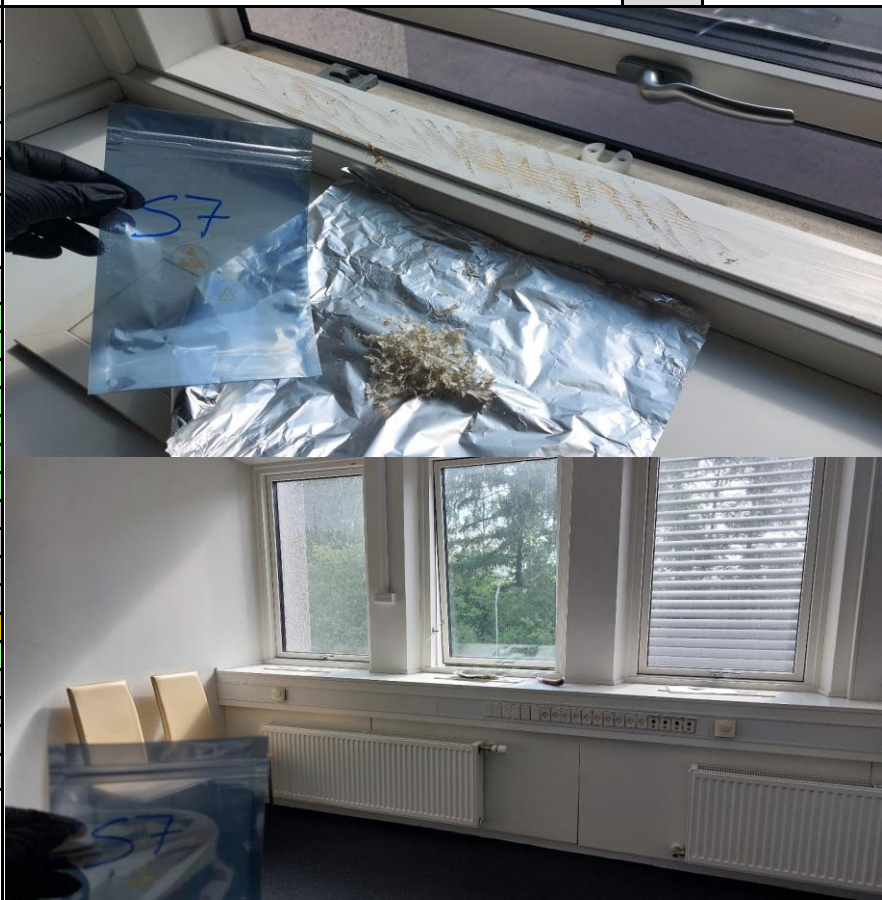
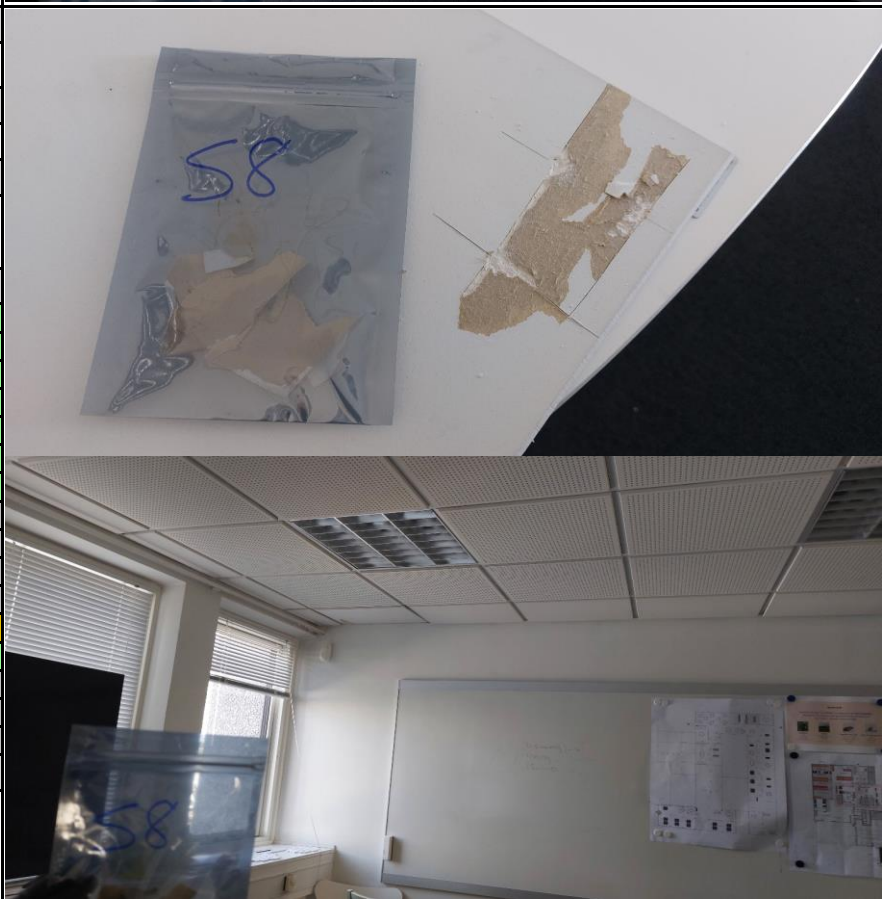
Ikke analyseret	Adresse:	Sag: J250303
	Uforurennet materiale	Smedeland 30., 2600 Glostrup	
	Forurennet materiale	Kommune:	Side: 5
	Farligt materiale	Albertslund Kommune	
Prøve ID:			
S7			
Type			
Maling			
Beskrivelse:			
Hvid, træ, træ alu vindue, 1. sal			
Analyseresultater [mg/kg]:			
Bly	#		
Cadmium	#		
Chrom	2,1		
Kobber	#		
Kviksølv	0,07		
Nikkel	#		
Zink	72		
Totalkulbrinter			
Sum af PAH			
Benz(a)pyren			
Dibenz(a,h)anthracen			
PCB total	9,6		
Spor af klorparaffiner	ip		
Kortkædede KP			
Mellemkædede KP			
Asbest			
Klassificering:			
Forurennet materiale.			
Prøve ID:			
S8			
Type			
Maling			
Beskrivelse:			
Hvid, gipsloftplade, 1. sal			
Analyseresultater [mg/kg]:			
Bly	2,1		
Cadmium	0,1		
Chrom	4,9		
Kobber	7,9		
Kviksølv	0,01		
Nikkel	#		
Zink	18		
Totalkulbrinter			
Sum af PAH			
Benz(a)pyren			
Dibenz(a,h)anthracen			
PCB total	2,8		
Spor af klorparaffiner	ip		
Kortkædede KP			
Mellemkædede KP			
Asbest			
Klassificering:

Forurennet materiale.

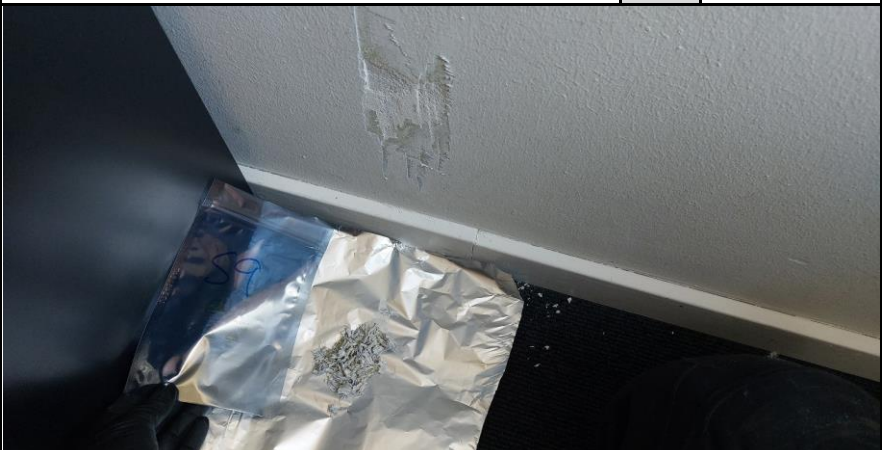
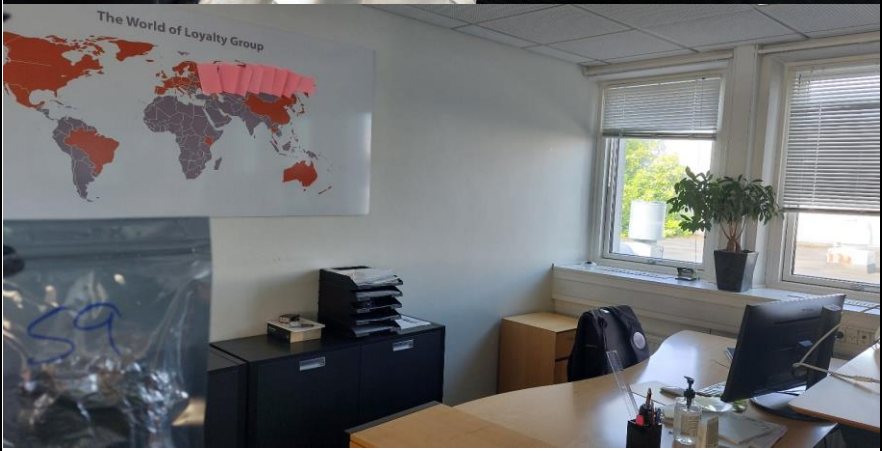
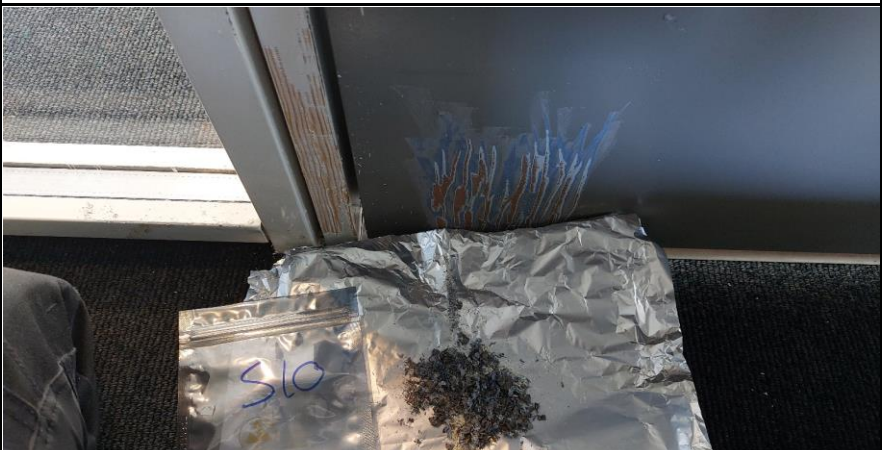
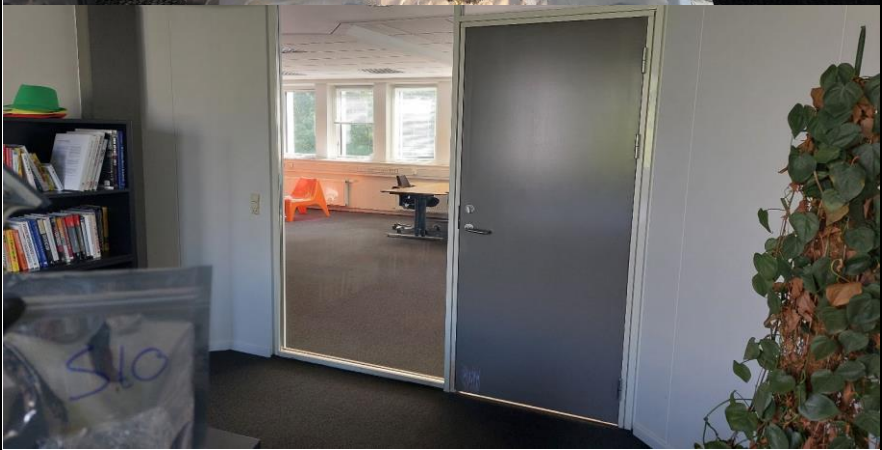
Ikke analyseret	Adresse:	Sag: J250303
	Uforurennet materiale	Smedeland 30., 2600 Glostrup	
	Forurennet materiale	Kommune:	Side: 6
	Farligt materiale	Albertslund Kommune	
Prøve ID:			
S9			
Type			
Maling			
Beskrivelse:			
Hvid, puds, tung væg, 1. sal			
Analyseresultater [mg/kg]:			
Bly	2,3		
Cadmium	0,17		
Chrom	8,6		
Kobber	11		
Kviksølv	16		
Nikkel	2,3		
Zink	26		
Totalkulbrinter			
Sum af PAH			
Benz(a)pyren			
Dibenz(a,h)anthracen			
PCB total	5,1		
Spor af klorparaffiner	ip		
Kortkædede KP			
Mellemkædede KP			
Asbest			
Klassificering:			
Forurennet materiale.			
Prøve ID:			
S10			
Type			
Maling			
Beskrivelse:			
Hvid, grå, trækarm, -dør, 1. sal			
Analyseresultater [mg/kg]:			
Bly	4		
Cadmium	#		
Chrom	30		
Kobber	74		
Kviksølv	0,02		
Nikkel	7,6		
Zink	430		
Totalkulbrinter			
Sum af PAH			
Benz(a)pyren			
Dibenz(a,h)anthracen			
PCB total	34		
Spor af klorparaffiner	ip		
Kortkædede KP			
Mellemkædede KP			
Asbest			
Klassificering:

Forurennet materiale.

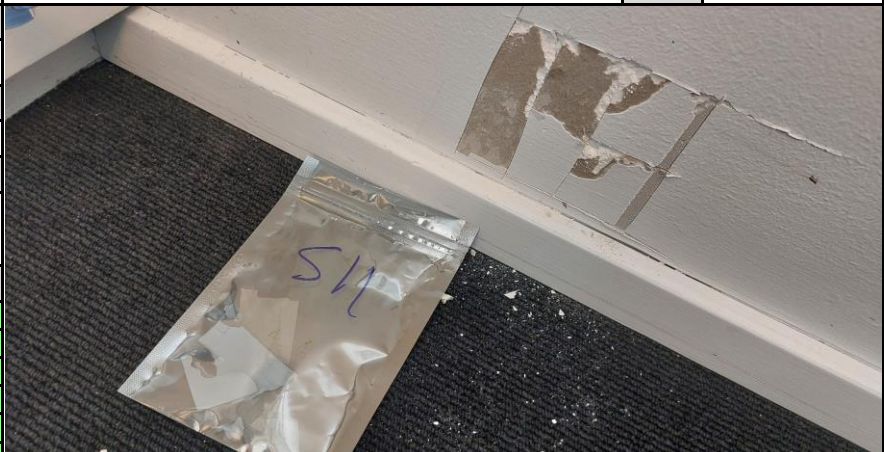
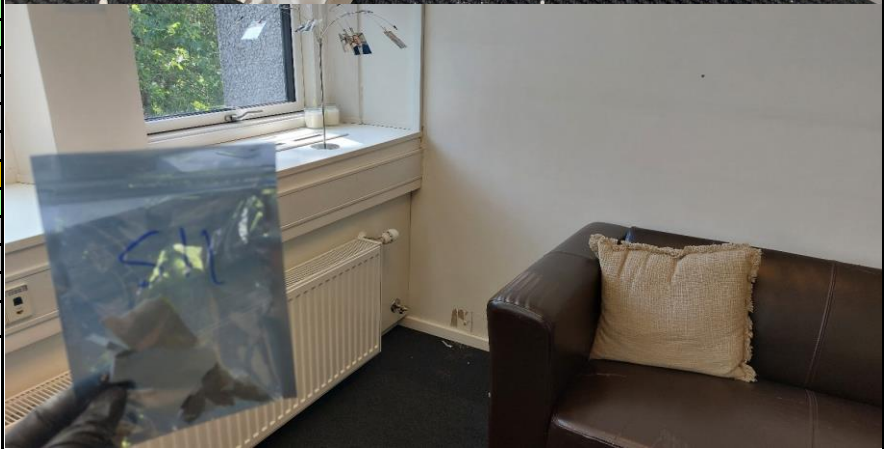
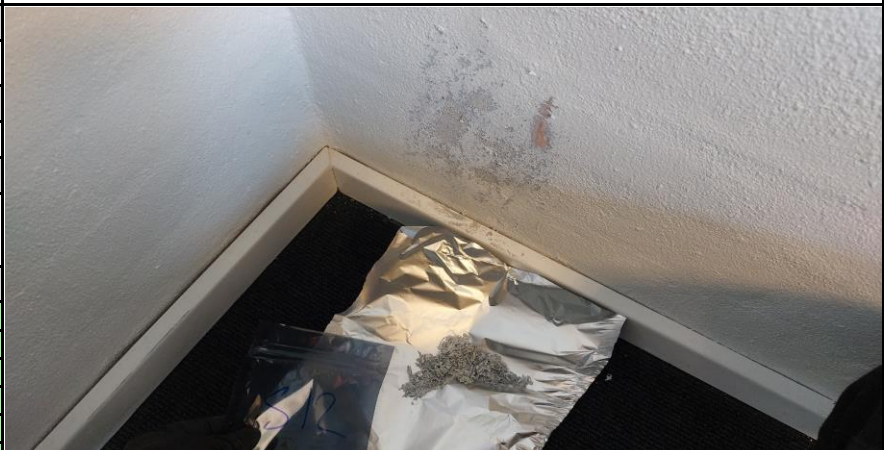
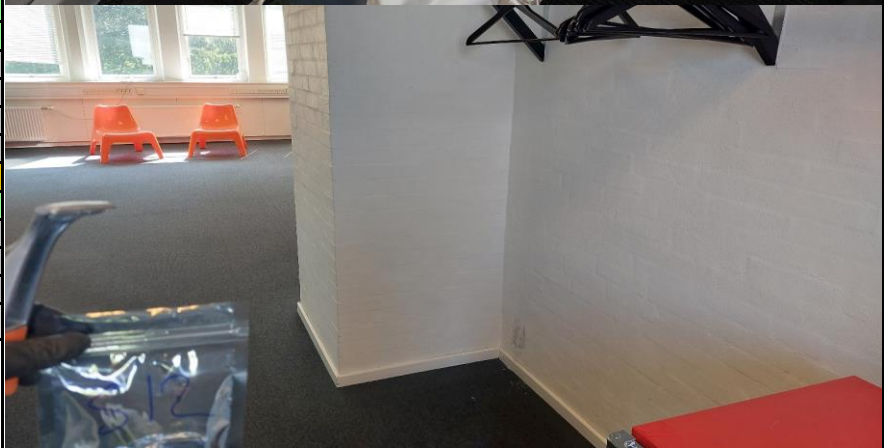
Ikke analyseret	Adresse:	Sag:	J250303
	Uforurenede materiale	Smedeland 30., 2600 Glostrup		
	Forurenede materiale	Kommune:	Side:	7
	Farligt materiale	Albertslund Kommune		
Prøve ID:				
S11				
Type				
Maling				
Beskrivelse:				
Hvid, gipsvæg, 1. sal				
Analyseresultater [mg/kg]:				
Bly	5,2			
Cadmium	#			
Chrom	77			
Kobber	5,2			
Kviksølv	0,02			
Nikkel	18			
Zink	15			
Totalkulbrinter				
Sum af PAH				
Benz(a)pyren				
Dibenz(a,h)anthracen				
PCB total	5,6			
Spor af klorparaffiner	ip			
Kortkædede KP				
Mellemkædede KP				
Asbest				
Klassificering:				
Forurenede materiale.				
Prøve ID:				
S12				
Type				
Maling				
Beskrivelse:				
Hvid, murstenvæg, 1. sal				
Analyseresultater [mg/kg]:				
Bly	#			
Cadmium	#			
Chrom	25			
Kobber	16			
Kviksølv	#			
Nikkel	5,2			
Zink	7,8			
Totalkulbrinter				
Sum af PAH				
Benz(a)pyren				
Dibenz(a,h)anthracen				
PCB total	1,4			
Spor af klorparaffiner	ip			
Kortkædede KP				
Mellemkædede KP

Asbest				
Klassificering:				
Forurenede materiale.

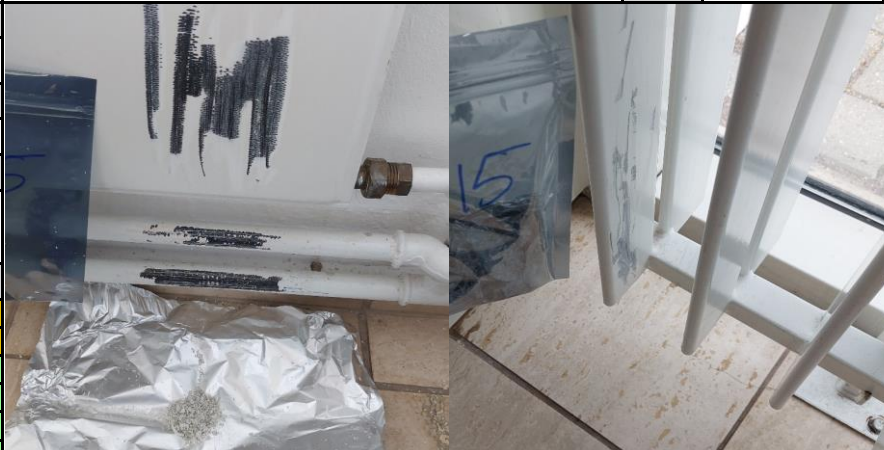
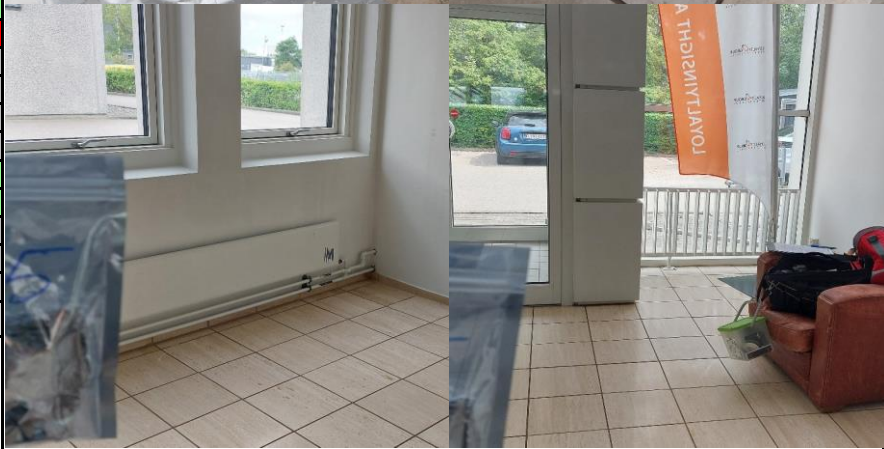
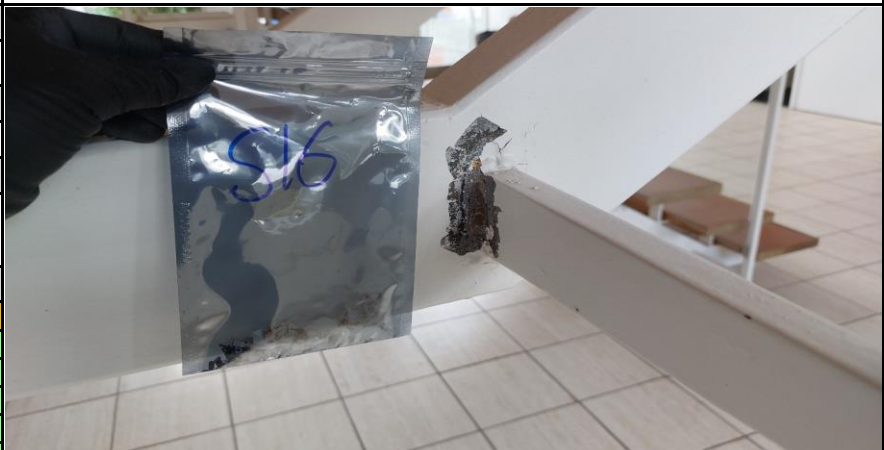
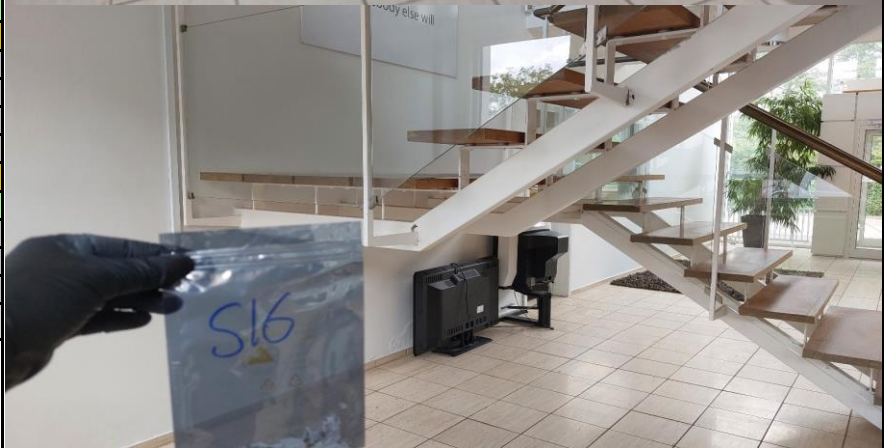
Ikke analyseret	Adresse:	Sag: J250303
	Uforurennet materiale	Smedeland 30., 2600 Glostrup	
	Forurennet materiale	Kommune:	Side: 9
	Farligt materiale	Albertslund Kommune	
Prøve ID:			
S15			
Type			
Maling			
Beskrivelse:			
Radiator, stueplan			
Analyseresultater [mg/kg]:			
Bly	510		
Cadmium	0,68		
Chrom	41		
Kobber	38		
Kviksølv	0,01		
Nikkel	22		
Zink	23000		
Totalkulbrinter			
Sum af PAH			
Benz(a)pyren			
Dibenz(a,h)anthracen			
PCB total	0,059		
Spor af klorparaffiner	ip		
Kortkædede KP			
Mellemkædede KP			
Asbest			
Klassificering:			
Farligt materiale. Bortskaffes som forurennet, jf. gennemsnitsberegning.			
Prøve ID:			
S16			
Type			
Maling			
Beskrivelse:			
Hvid, metaltrappe, stueplan			
Analyseresultater [mg/kg]:			
Bly	100		
Cadmium	0,22		
Chrom	260		
Kobber	62		
Kviksølv	0,03		
Nikkel	20		
Zink	650		
Totalkulbrinter			
Sum af PAH			
Benz(a)pyren			
Dibenz(a,h)anthracen			
PCB total	1,2		
Spor af klorparaffiner	ip		
Kortkædede KP

Mellemkædede KP			
Asbest			
Klassificering:			
Forurennet materiale.

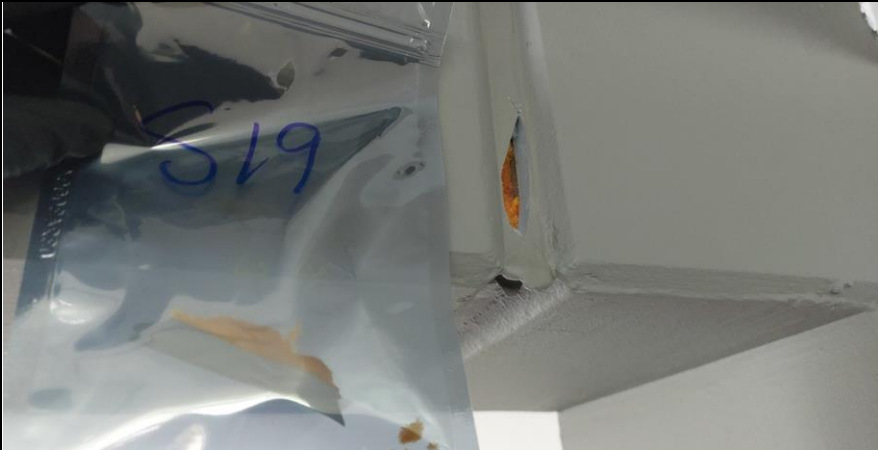
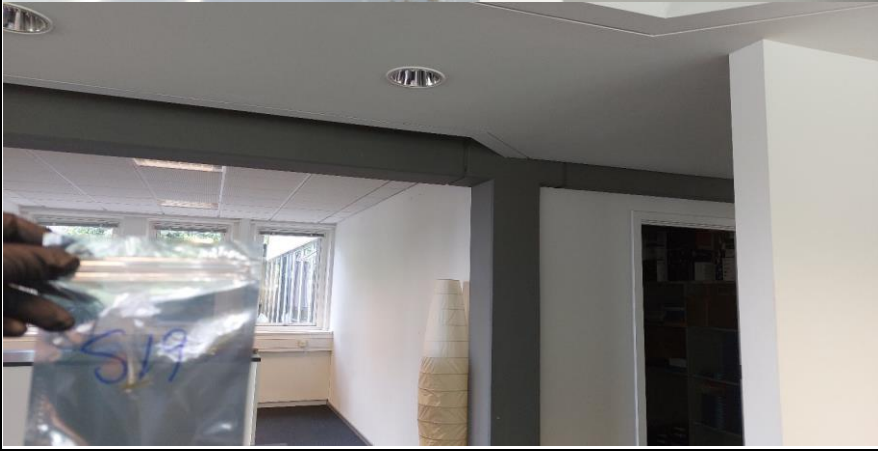
S19				
Type				
Dilatationsfuge				
Beskrivelse:				
Grå, indv., mellem betondrage og -søjle, stueplan				
Analyseresultater [mg/kg]:				
Bly				
Cadmium				
Chrom				
Kobber				
Kviksølv				
Nikkel				
Zink				
Totalkulbrinter				
Sum af PAH				
Benz(a)pyren				
Dibenz(a,h)anthracen				
PCB total	3400			
Spor af klorparaffiner	ip			
Kortkædede KP				
Mellemkædede KP				
Asbest				
Klassificering:				
Fuge og tilstødende materialer klassificeres som farligt materiale.				
Prøve ID:

Stand	Fremgår i fin stand, ingen revner
Placering	Bygning 1, stueplan kontor Bygning 1, 1. sal kontor
Mængde	
Forurening	Dilationsfuge mellem betondrage og -søjle er forurennet med PCB svarende til farligt affald, se prøve S19. Maling på grå betonsøjler er forurennet med tungmetal og PCB, se prøve S22.
Affaldssortering	Fuge og tilstødende materialer klassificeres som farligt materiale.
Anvendelsesmuligheder

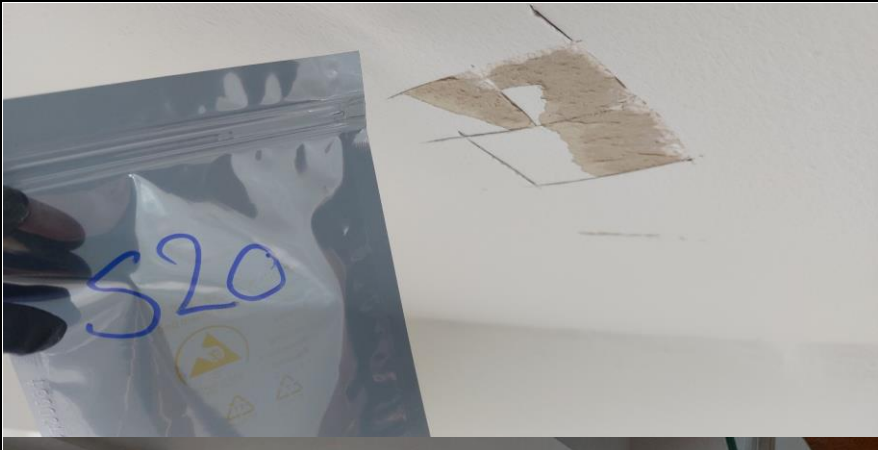
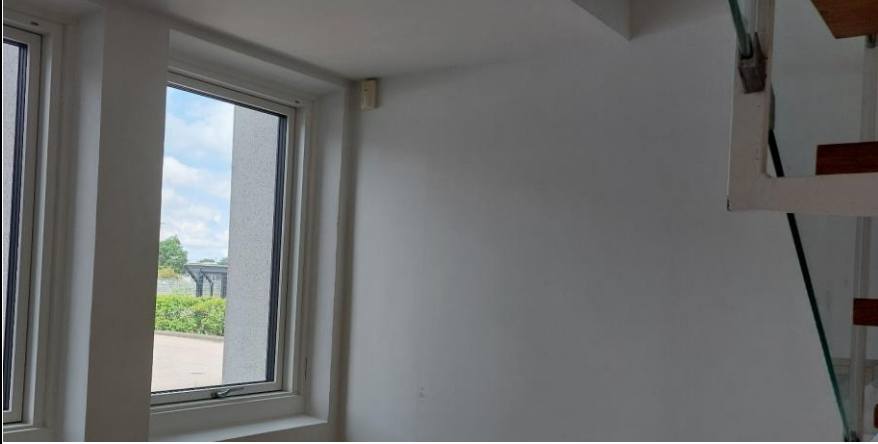
S20				
Type				
Maling				
Beskrivelse:				
Hvid, gipsloft, stueplan				
Analyseresultater [mg/kg]:				
Bly	6,9			
Cadmium	#			
Chrom	94			
Kobber	5,7			
Kviksølv	0,01			
Nikkel	27			
Zink	60			
Totalkulbrinter				
Sum af PAH				
Benz(a)pyren				
Dibenz(a,h)anthracen

PCB total	4,3			
Spor af klorparaffiner	ip			
Kortkædede KP				
Mellemkædede KP				
Asbest				
Klassificering:				
Forurenet materiale.

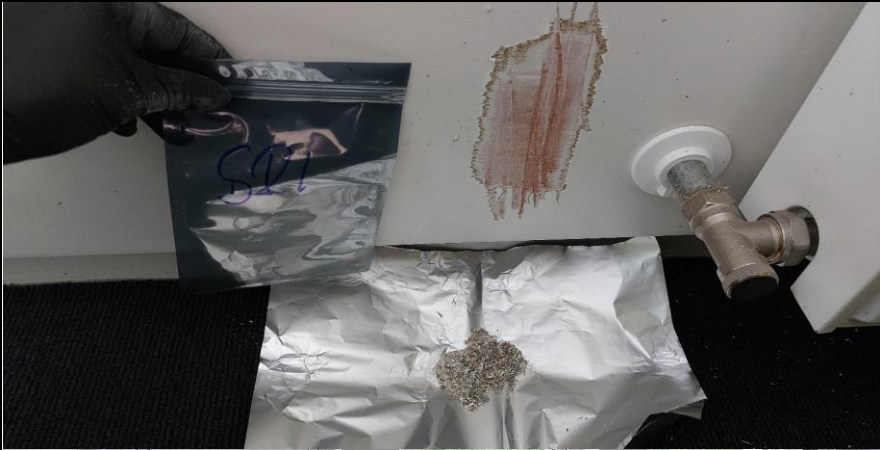
S21				
Type				
Maling				
Beskrivelse:				
Hvid, trævæg, stueplan				
Analyseresultater [mg/kg]:				
Bly	1300			
Cadmium	0,28			
Chrom	210			
Kobber	11			
Kviksølv	0,44			
Nikkel	62			
Zink	1100			
Totalkulbrinter				
Sum af PAH				
Benz(a)pyren				
Dibenz(a,h)anthracen				
PCB total	17			
Spor af klorparaffiner	ip			
Kortkædede KP				
Mellemkædede KP				
Asbest				
Klassificering:				
Forurennet materiale.				
Prøve ID:

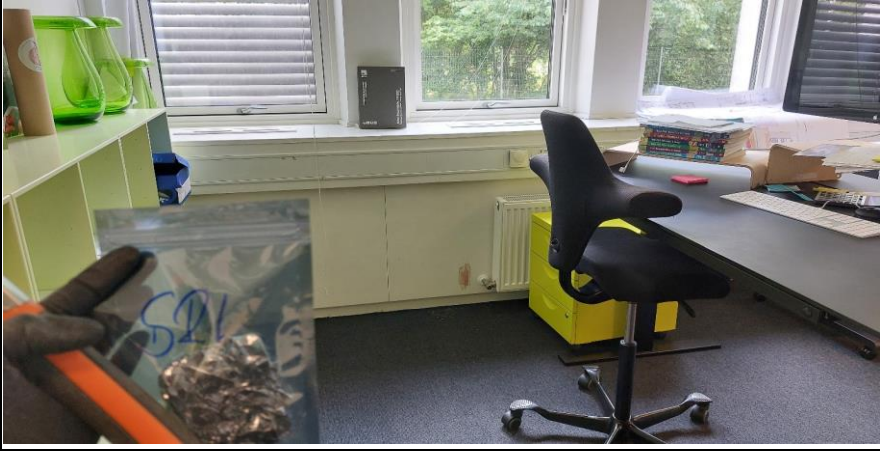
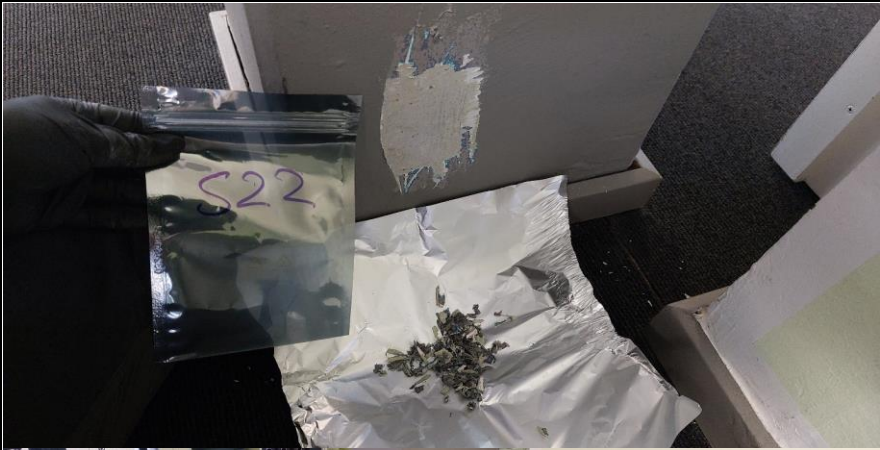
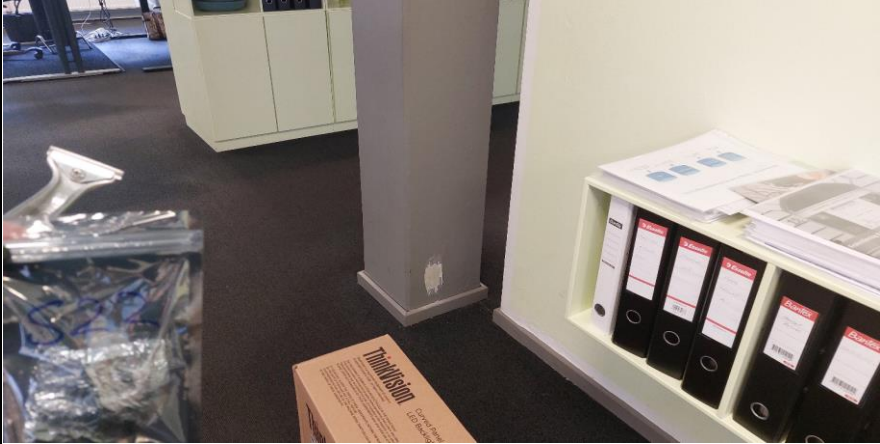
S22				
Type				
Maling				
Beskrivelse:				
Grå, betonsøjle, stueplan				
Analyseresultater [mg/kg]:				
Bly	5,8			
Cadmium	0,22			
Chrom	17			
Kobber	73			
Kviksølv	37			
Nikkel	4,9			
Zink	550			
Totalkulbrinter				
Sum af PAH				
Benz(a)pyren				
Dibenz(a,h)anthracen				
PCB total	7			
Spor af klorparaffiner	ip			
Kortkædede KP

Mellemkædede KP				
Asbest				
Klassificering:				
Forurennet materiale.				
Prøve ID:

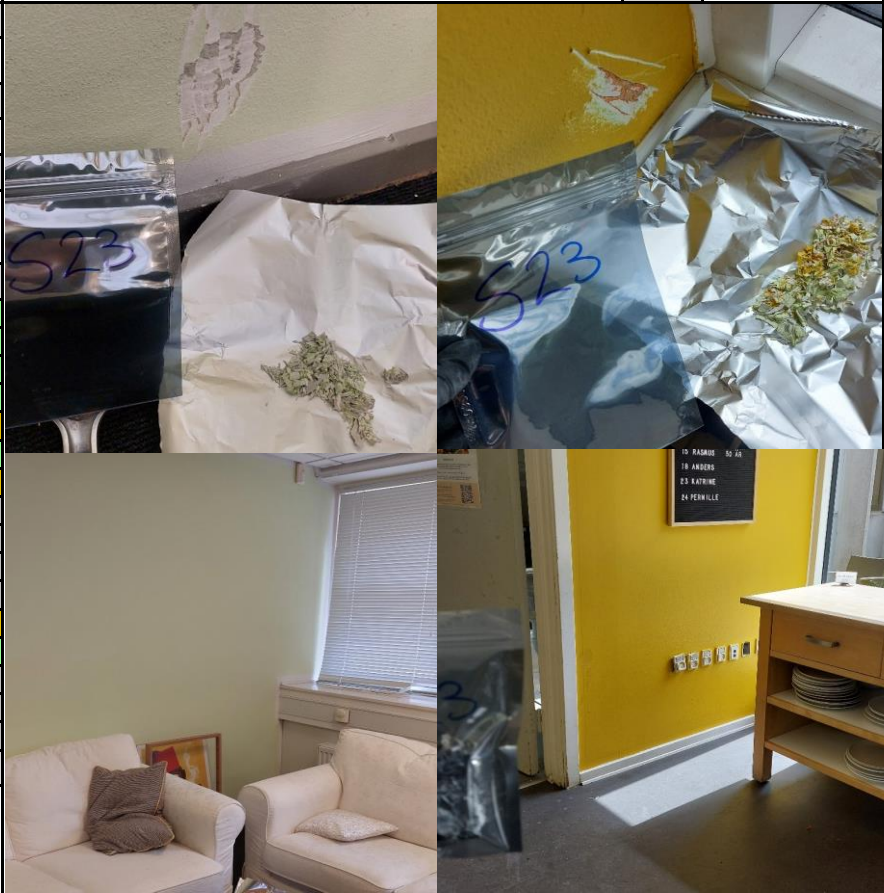
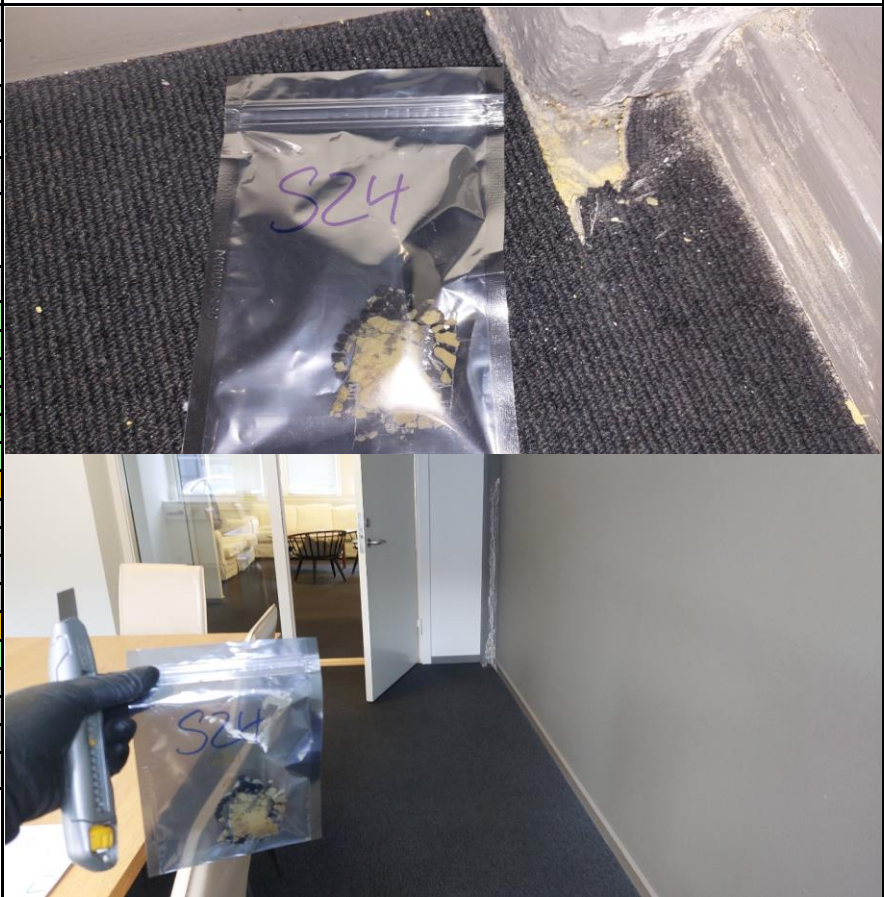
Ikke analyseret	Adresse:	Sag: J250303
	Uforurennet materiale	Smedeland 30., 2600 Glostrup	
	Forurennet materiale	Kommune:	Side: 13
	Farligt materiale	Albertslund Kommune	
Prøve ID:			
S23			
Type			
Maling			
Beskrivelse:			
Lysegrøn, gul, puds, tung væg, stueplan			
Analyseresultater [mg/kg]:			
Bly	5,8		
Cadmium	0,078		
Chrom	71		
Kobber	4,3		
Kviksølv	16		
Nikkel	15		
Zink	960		
Totalkulbrinter			
Sum af PAH			
Benz(a)pyren			
Dibenz(a,h)anthracen			
PCB total	5		
Spor af klorparaffiner	ip		
Kortkædede KP			
Mellemkædede KP			
Asbest			
Klassificering:			
Forurennet materiale.			
Prøve ID:			
S24			
Type			
Gulvtæppe			
Beskrivelse:			
Sort, stueplan			
Analyseresultater [mg/kg]:			
Bly	#		
Cadmium	#		
Chrom	#		
Kobber	#		
Kviksølv	0,04		
Nikkel	#		
Zink	1600		
Totalkulbrinter			
Sum af PAH			
Benz(a)pyren			
Dibenz(a,h)anthracen			
PCB total	0,57		
Spor af klorparaffiner	ip		
Kortkædede KP			
Mellemkædede KP			
Asbest			
Klassificering:

Forurennet materiale.

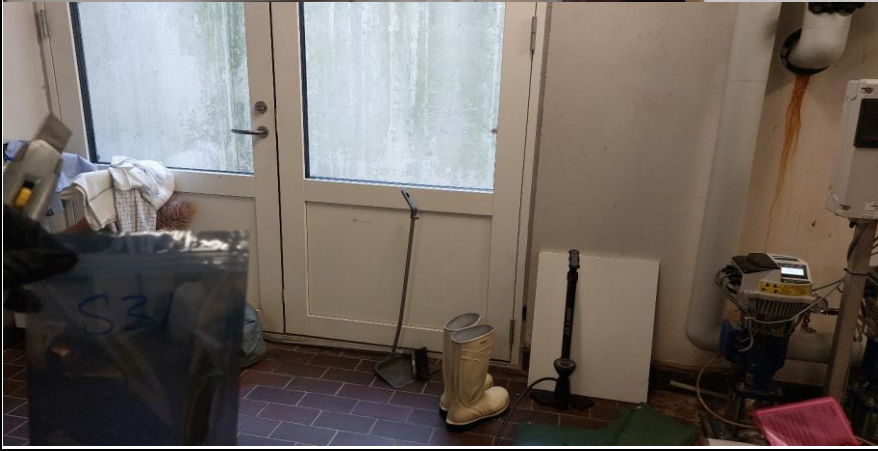
S31			
Type			
Fuge			
Beskrivelse:			
Grå, indv., dør, kælder			
Analyseresultater [mg/kg]:			
Bly			
Cadmium			
Chrom			
Kobber			
Kviksølv			
Nikkel			
Zink			
Totalkulbrinter			
Sum af PAH			
Benz(a)pyren			
Dibenz(a,h)anthracen			
PCB total	0,84		
Spor af klorparaffiner	ip		
Kortkædede KP			
Mellemkædede KP			
Asbest			
Klassificering:

Forurenede materialer.			
Prøve ID:			
S32			
Type			
Maling			
Beskrivelse:			
Hvid, betonavæg, kælder			
Analyseresultater [mg/kg]:			
Bly	3,5		
Cadmium	0,22		
Chrom	5,8		
Kobber	2,5		
Kviksølv	18		
Nikkel	2,9		
Zink	810		
Totalkulbrinter			
Sum af PAH			
Benz(a)pyren			
Dibenz(a,h)anthracen			
PCB total	3,6		
Spor af klorparaffiner	ip		
Kortkædede KP			
Mellemkædede KP			
Asbest			
Klassificering:

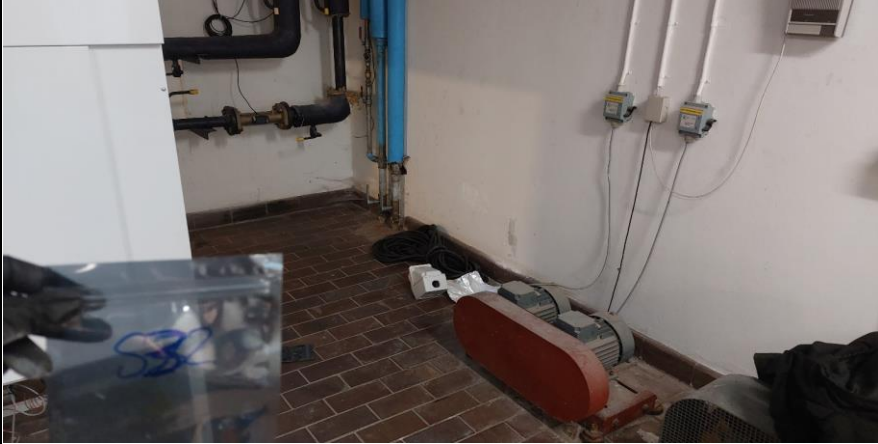
Forurenede materialer.

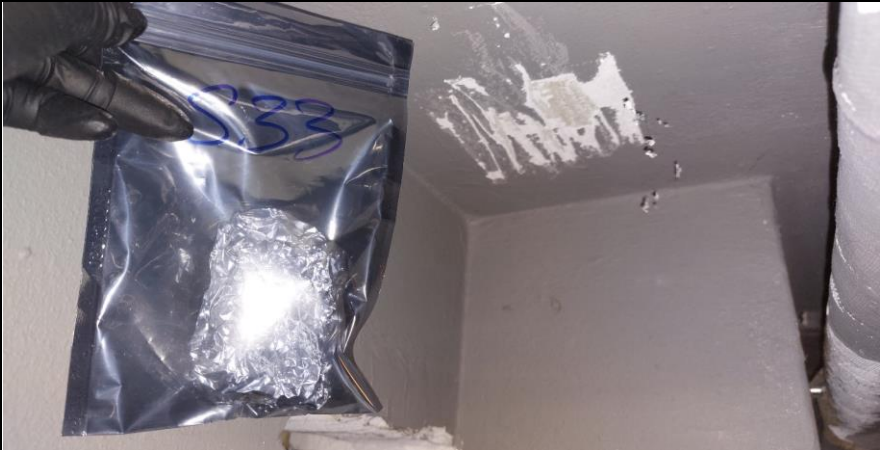
S33			
Type			
Maling			
Beskrivelse:			
Sort, betonloft, kælder			
Analyseresultater [mg/kg]:			
Bly	2,6		
Cadmium	0,31		
Chrom	21		
Kobber	#		
Kviksølv	6,4		
Nikkel	3,9		
Zink	170		
Totalkulbrinter			
Sum af PAH			
Benz(a)pyren			
Dibenz(a,h)anthracen			
PCB total			
Spor af klorparaffiner			
Kortkædede KP			
Mellemkædede KP			
Asbest			
Klassificering:			
Forurennet materiale.

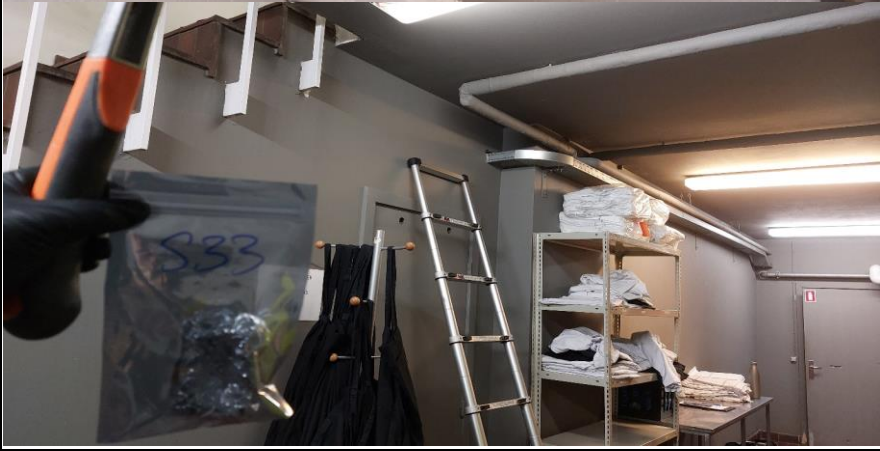
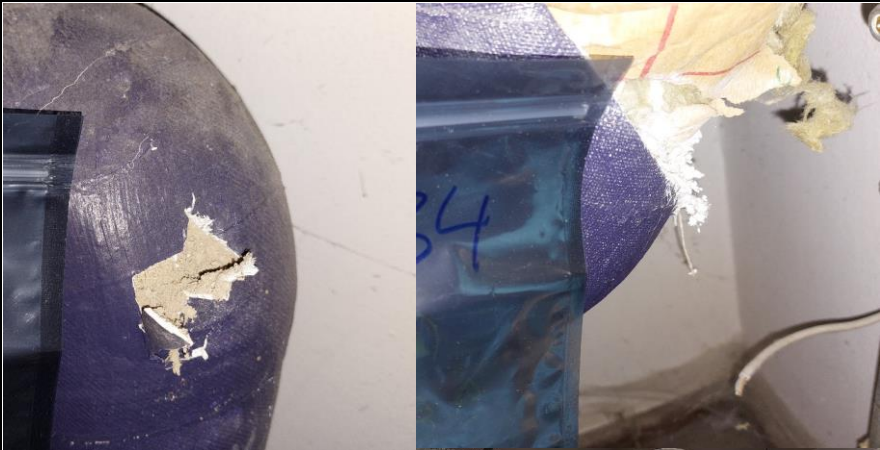
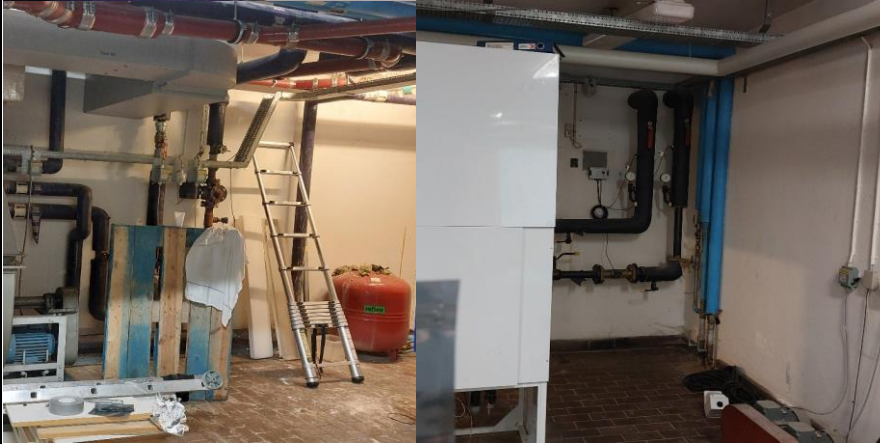
Prøve ID:			
S34			
Type			
Kiselgur			
Beskrivelse:			
Brun, hvid, rørbøjning, kælder			
Analyseresultater [mg/kg]:			
Bly			
Cadmium			
Chrom			
Kobber			
Kviksølv			
Nikkel			
Zink			
Totalkulbrinter			
Sum af PAH			
Benz(a)pyren			
Dibenz(a,h)anthracen			
PCB total			
Spor af klorparaffiner			
Kortkædede KP			
Mellemkædede KP			
Asbest			
Klassificering:			
Asbestforurennet materiale.
