MILJØKORTLÆGNING

Smedeland 30, 2600 Glostrup
Sophienberg Gruppen A/S

Sagsnummer: J250303
Udarbejdet af: Mathilde Norup
Kvalitetssikret af: Andreas Bottelet
Godkendt af: Andreas Bottelet
Dato: 28.07.2025
Version: V1
Revisionsdato:

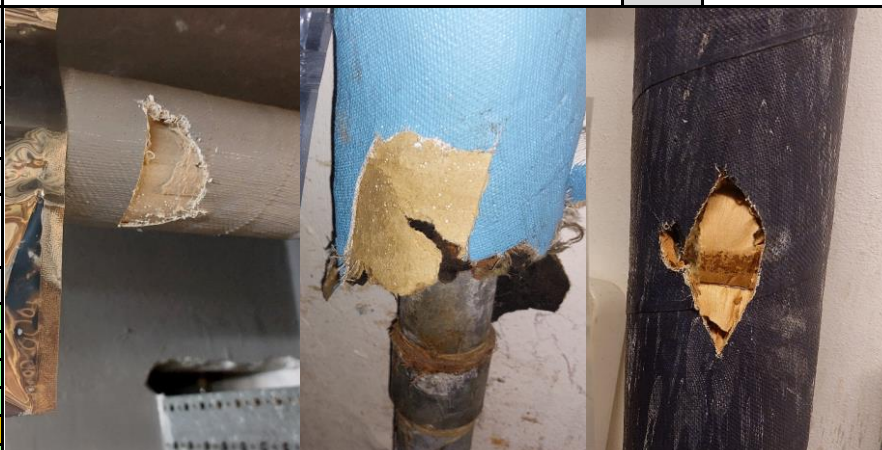
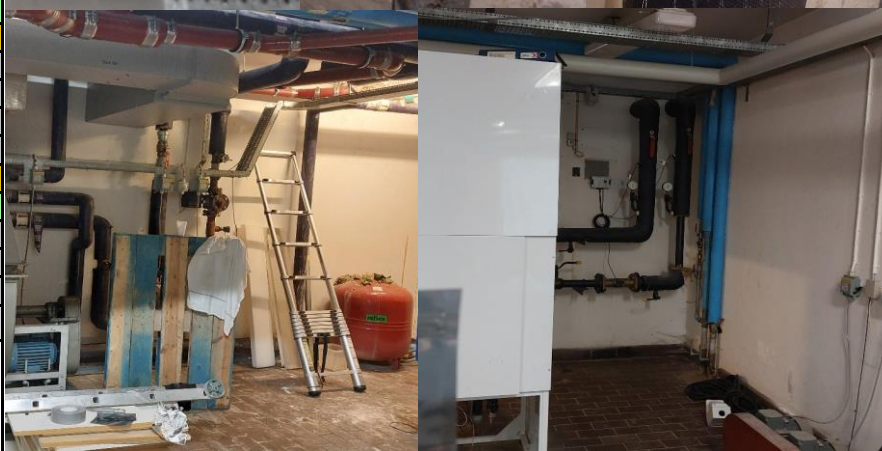
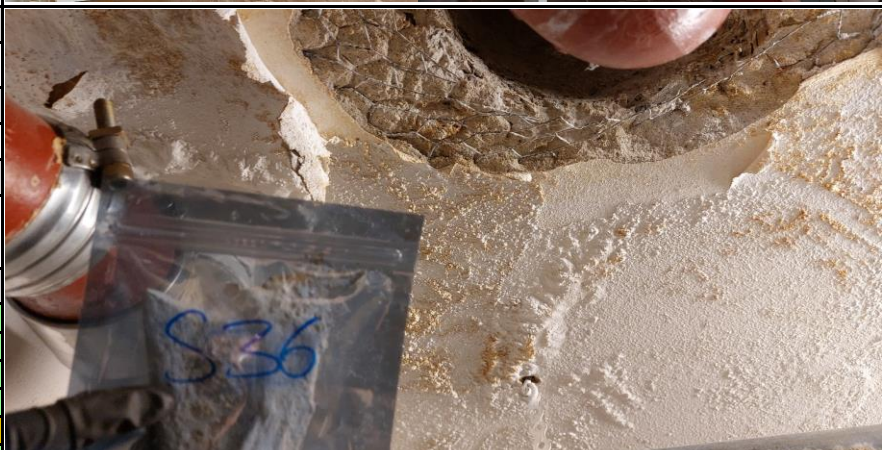
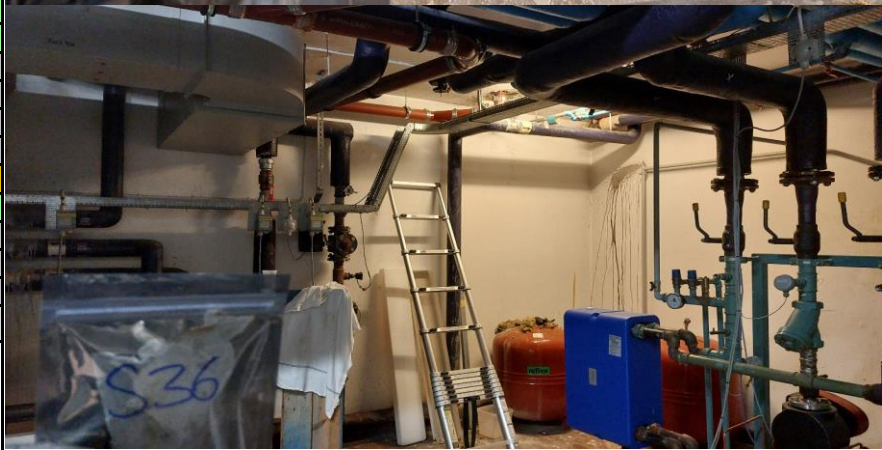
Ikke analyseret	Adresse:	Sag: J250303
	Uforurenede materialer	Smedeland 30., 2600 Glostrup	
	Forurenede materialer	Kommune:	Side: 19
	Farligt materiale	Albertslund Kommune	
Prøve ID:			
S35			
Type			
Maling			
Beskrivelse:			
Sort, blå, omvikling, kælder			
Analyseresultater [mg/kg]:			
Bly	5		
Cadmium	0,15		
Chrom	10		
Kobber	110		
Kviksølv	8,5		
Nikkel	2,6		
Zink	1400		
Totalkulbrinter			
Sum af PAH			
Benz(a)pyren			
Dibenz(a,h)anthracen			
PCB total	1,6		
Spor af klorparaffiner	ip		
Kortkædede KP			
Mellemkædede KP			
Asbest			
Klassificering:			
Forurenede materialer.			
Prøve ID:			
S36			
Type			
Maling			
Beskrivelse:			
Hvid, betonloft, kælder			
Analyseresultater [mg/kg]:			
Bly	5,9		
Cadmium	0,38		
Chrom	8,4		
Kobber	2,2		
Kviksølv	2,6		
Nikkel	3,1		
Zink	220		
Totalkulbrinter			
Sum af PAH			
Benz(a)pyren			
Dibenz(a,h)anthracen			
PCB total	4,2		
Spor af klorparaffiner	ip		
Kortkædede KP			
Mellemkædede KP			
Asbest			
Klassificering:

Forurenede materialer.

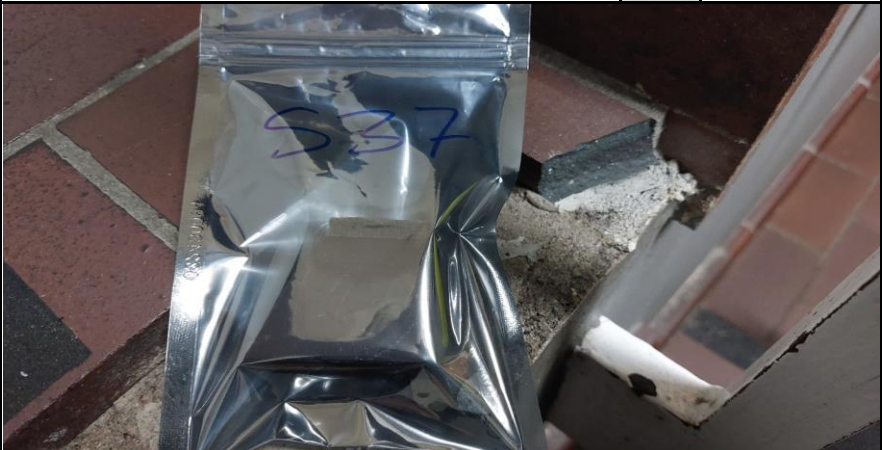
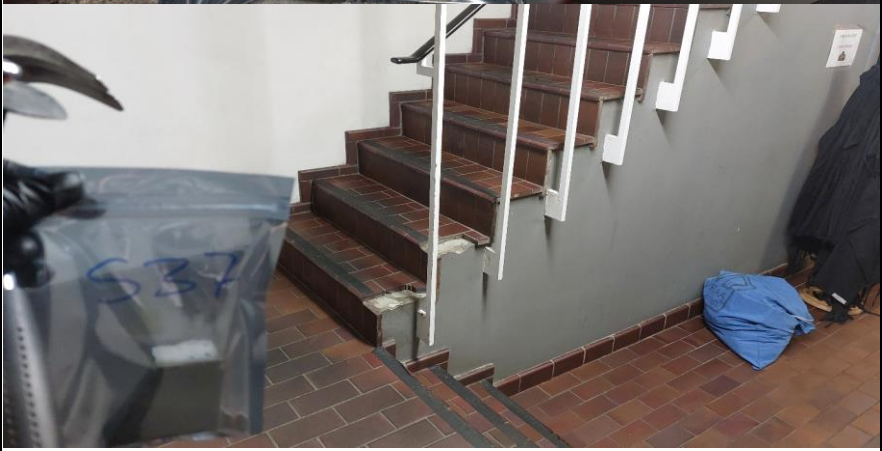
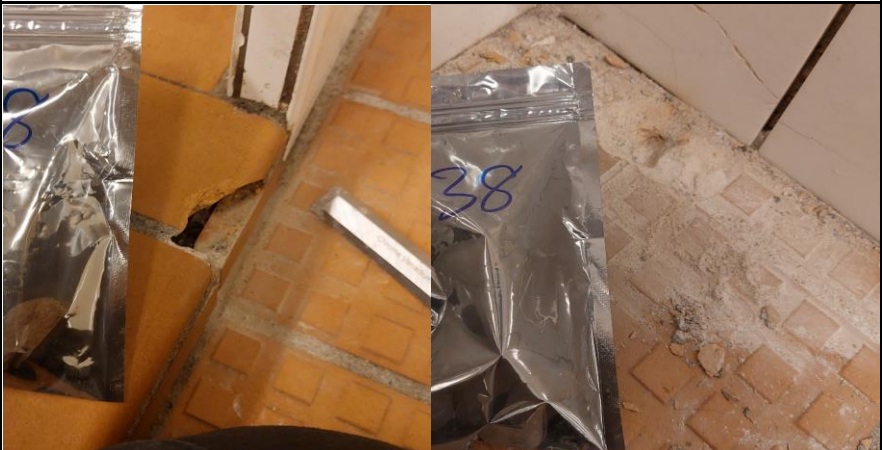
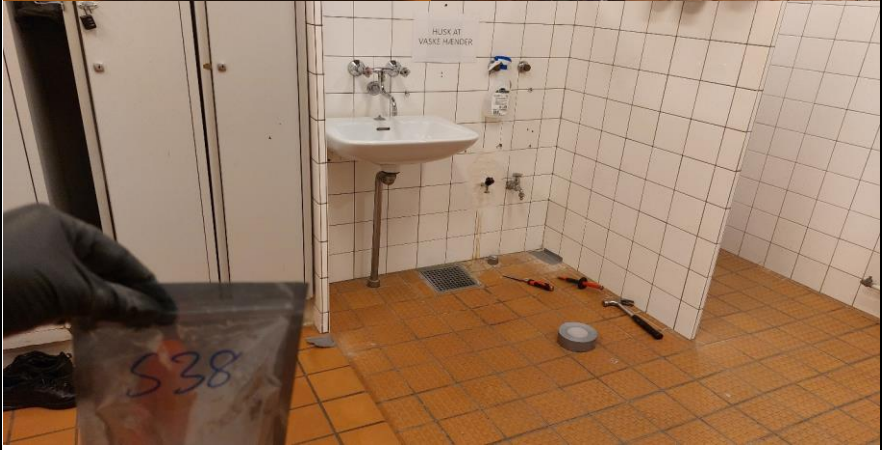
Ikke analyseret	Adresse:	Sag: J250303
	Uforurenet materiale	Smedeland 30., 2600 Glostrup	
	Forurenet materiale	Kommune:	Side: 20
	Farligt materiale	Albertslund Kommune	
Prøve ID:			
S37			
Type			
Flise			
Beskrivelse:			
Brun, gulv, kælder			
Analyseresultater [mg/kg]:			
Bly	2,8		
Cadmium	#		
Chrom	6,9		
Kobber	4,3		
Kviksølv	0,27		
Nikkel	3,8		
Zink	17		
Totalkulbrinter			
Sum af PAH			
Benz(a)pyren			
Dibenz(a,h)anthracen			
PCB total			
Spor af klorparaffiner			
Kortkædede KP			
Mellemkædede KP			
Asbest	ip		
Klassificering:			
Uforurenet materiale.			
Prøve ID:			
S38			
Type			
Flise			
Beskrivelse:			
Orange, gulv, kælder			
Analyseresultater [mg/kg]:			
Bly	3		
Cadmium	0,075		
Chrom	7,1		
Kobber	5,9		
Kviksølv	0,07		
Nikkel	5,1		
Zink	17		
Totalkulbrinter			
Sum af PAH			
Benz(a)pyren			
Dibenz(a,h)anthracen			
PCB total			
Spor af klorparaffiner			
Kortkædede KP			
Mellemkædede KP			
Asbest	ip		
Klassificering:			
Uforurenet materiale.

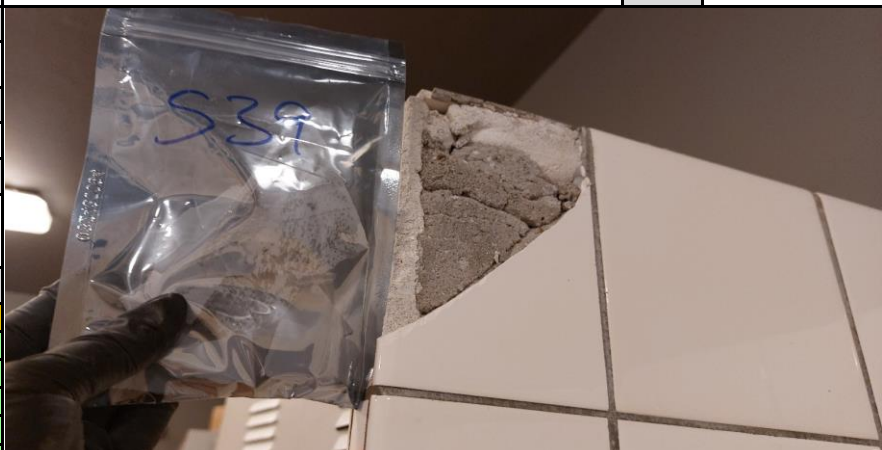
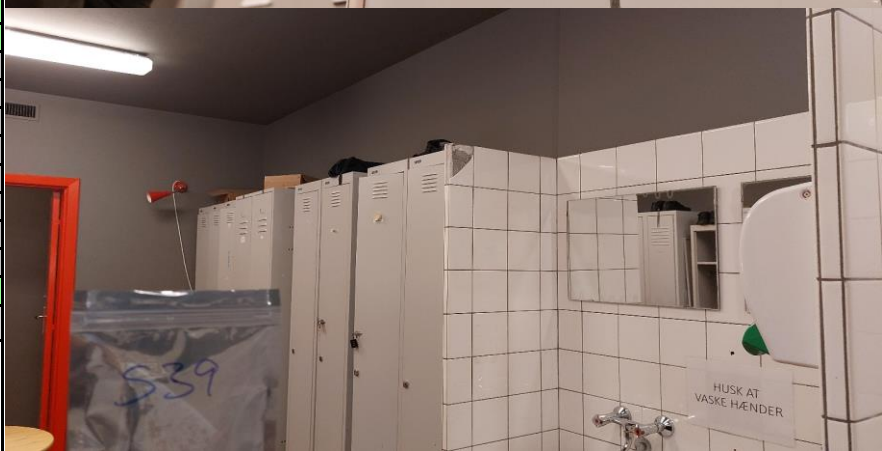
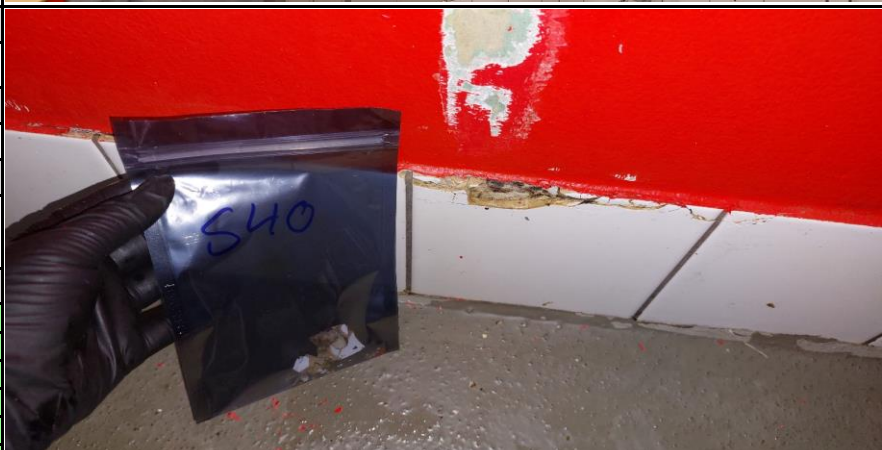
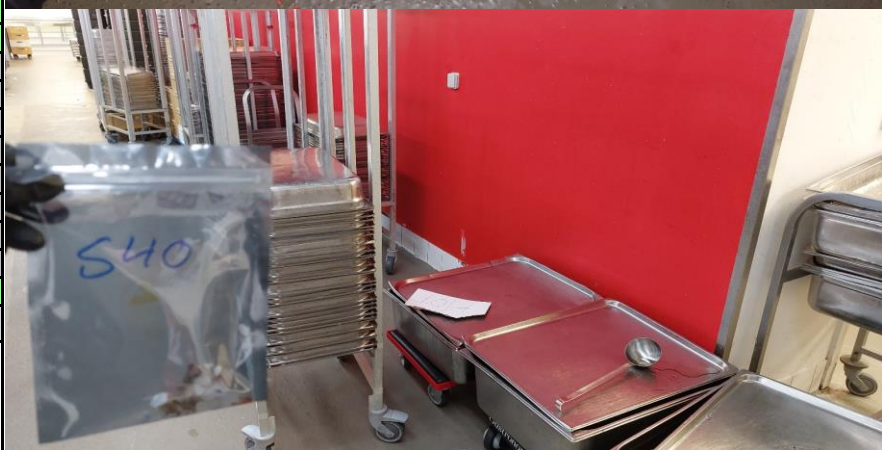
Ikke analyseret	Adresse:	Sag:	J250303
	Uforurennet materiale	Smedeland 30., 2600 Glostrup		
	Forurennet materiale	Kommune:	Side:	21
	Farligt materiale	Albertslund Kommune		
Prøve ID:				
S39				
Type				
Flise				
Beskrivelse:				
Hvid, væg, kælder				
Analyseresultater [mg/kg]:				
Bly	91			
Cadmium	#			
Chrom	1,9			
Kobber	#			
Kviksølv	#			
Nikkel	#			
Zink	18			
Totalkulbrinter				
Sum af PAH				
Benz(a)pyren				
Dibenz(a,h)anthracen				
PCB total				
Spor af klorparaffiner				
Kortkædede KP				
Mellemkædede KP				
Asbest	ip			
Klassificering:				
Forurennet materiale.				
Prøve ID:				
S40				
Type				
Flise				
Beskrivelse:				
Hvid, væg, stueplan				
Analyseresultater [mg/kg]:				
Bly	5,3			
Cadmium	#			
Chrom	8,7			
Kobber	3,4			
Kviksølv	#			
Nikkel	2			
Zink	130			
Totalkulbrinter				
Sum af PAH				
Benz(a)pyren				
Dibenz(a,h)anthracen				
PCB total				
Spor af klorparaffiner				
Kortkædede KP				
Mellemkædede KP				
Asbest	ip

Klassificering:				
Uforurennet materiale.

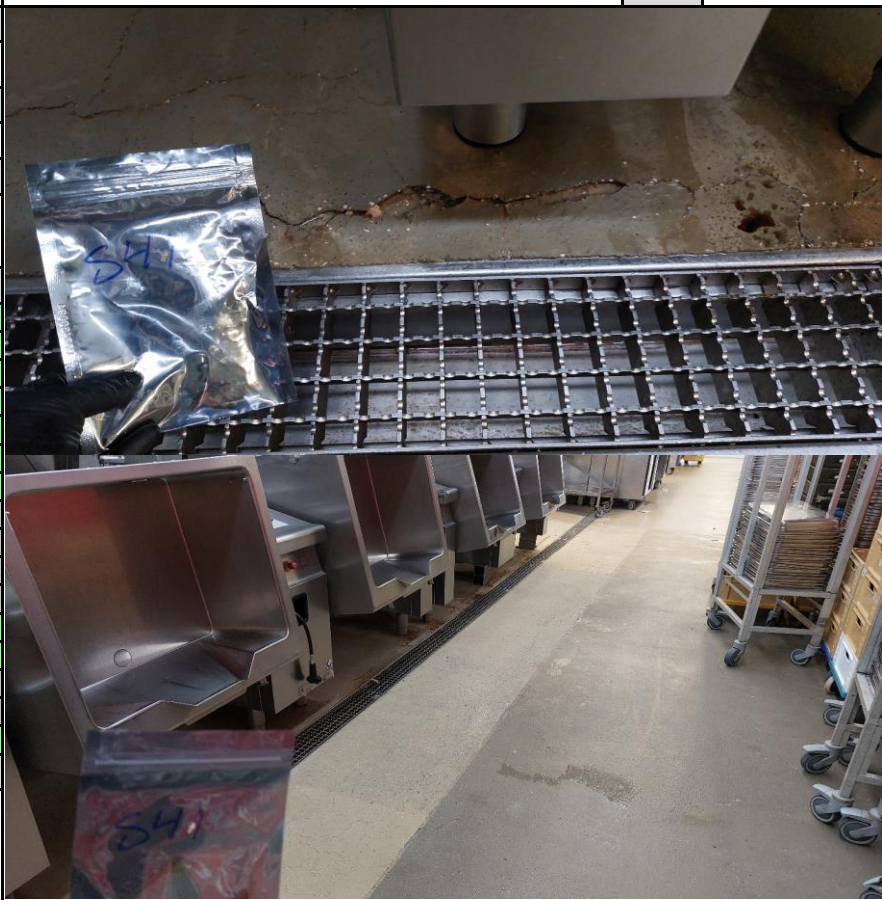
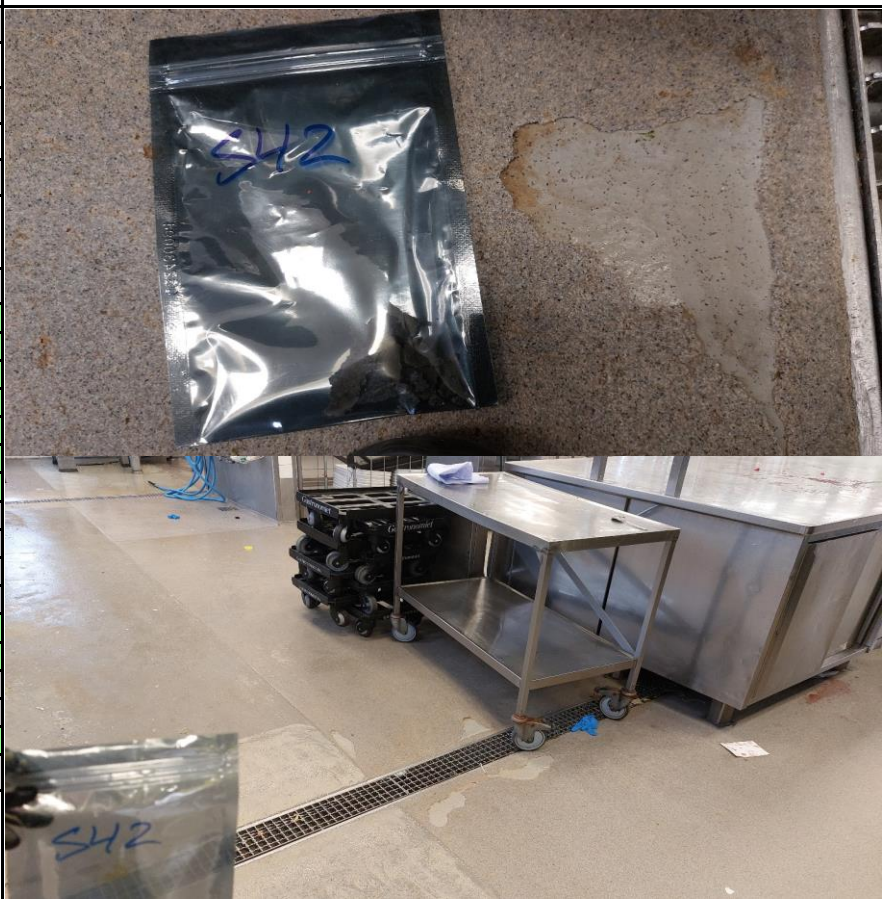
Ikke analyseret	Adresse:	Sag:	J250303
	Uforurenet materiale	Smedeland 30., 2600 Glostrup		
	Forurenet materiale	Kommune:	Side:	22
	Farligt materiale	Albertslund Kommune		
Prøve ID:				
S41				
Type				
Epoxy				
Beskrivelse:				
Grøn, stueplan				
Analyseresultater [mg/kg]:				
Bly	3			
Cadmium	0,15			
Chrom	2,8			
Kobber	3,9			
Kviksølv	0,18			
Nikkel	3,3			
Zink	6,2			
Totalkulbrinter				
Sum af PAH				
Benz(a)pyren				
Dibenz(a,h)anthracen				
PCB total	#			
Spor af klorparaffiner	ip			
Kortkædede KP				
Mellemkædede KP				
Asbest	ip			
Klassificering:				
Uforurenet materiale.				
Prøve ID:				
S42				
Type				
Epoxy				
Beskrivelse:				
Grå med prikker, stueplan				
Analyseresultater [mg/kg]:				
Bly	#			
Cadmium	#			
Chrom	1,4			
Kobber	#			
Kviksølv	#			
Nikkel	#			
Zink	2,2			
Totalkulbrinter				
Sum af PAH				
Benz(a)pyren				
Dibenz(a,h)anthracen				
PCB total	#			
Spor af klorparaffiner	ip			
Kortkædede KP				
Mellemkædede KP

Asbest	ip			
Klassificering:				
Uforurenet materiale.

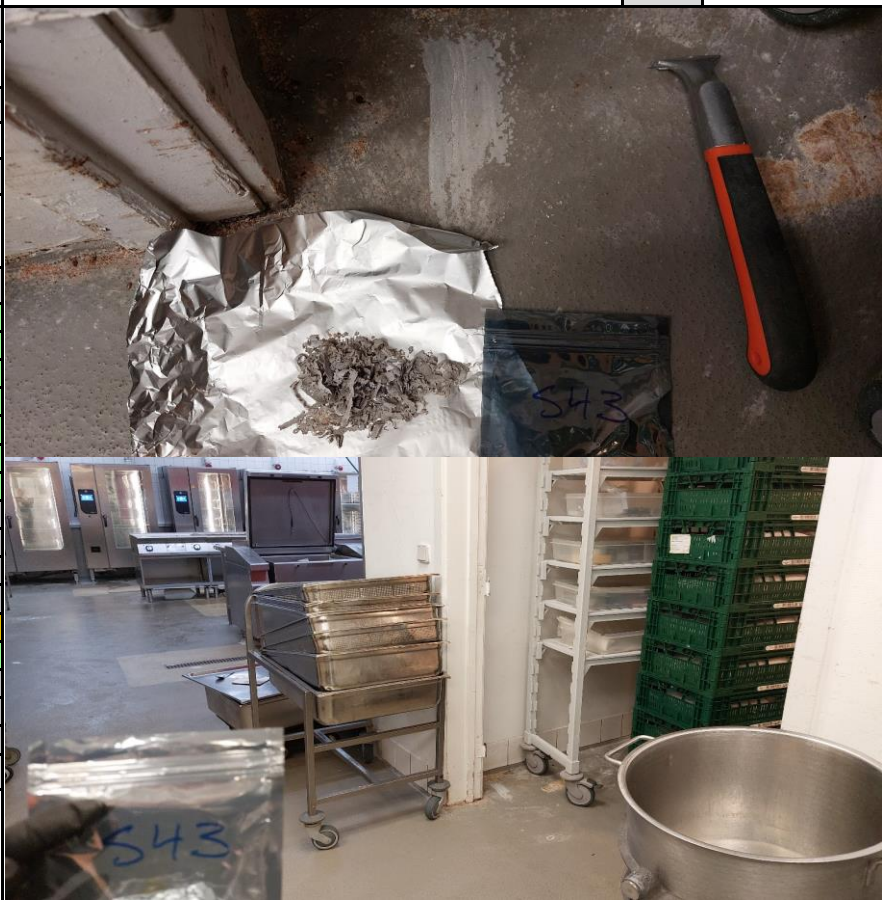
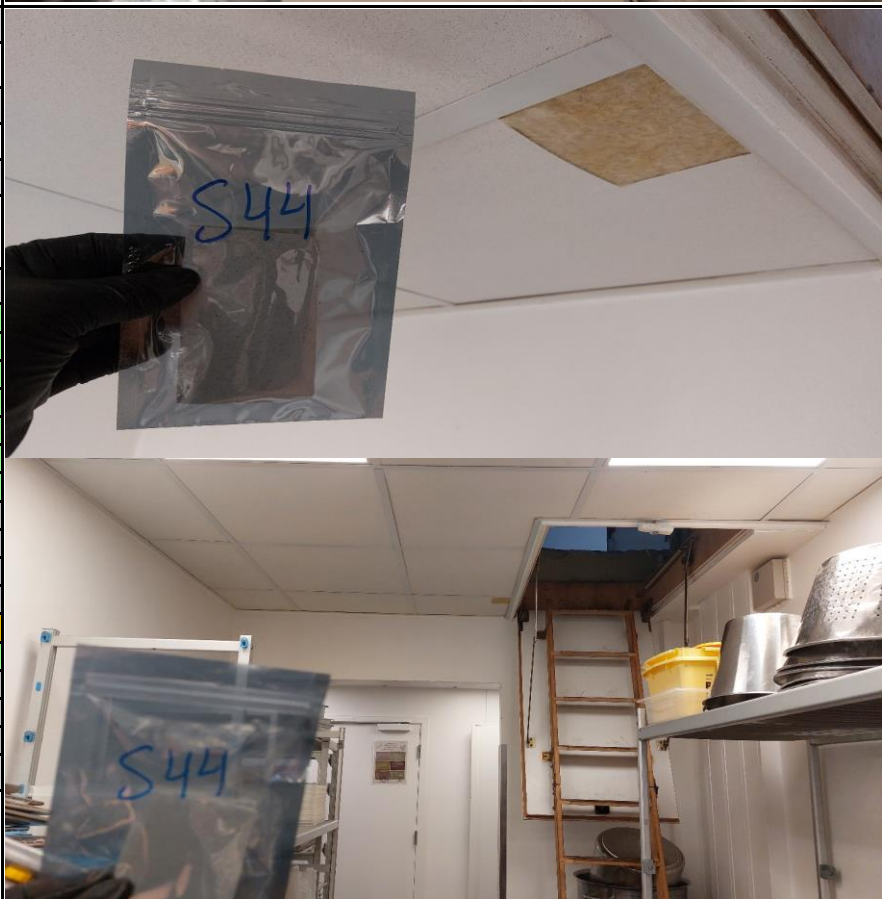
Ikke analyseret	Adresse:	Sag: J250303
	Uforurennet materiale	Smedeland 30,. 2600 Glostrup	
	Forurennet materiale	Kommune:	Side: 23
	Farligt materiale	Albertslund Kommune	
Prøve ID:			
S43			
Type			
Maling			
Beskrivelse:			
Grå, betongulv, stueplan			
Analyseresultater [mg/kg]:			
Bly	#		
Cadmium	#		
Chrom	6,6		
Kobber	15		
Kviksølv	#		
Nikkel	3,4		
Zink	18		
Totalkulbrinter			
Sum af PAH			
Benz(a)pyren			
Dibenz(a,h)anthracen			
PCB total	0,17		
Spor af klorparaffiner	ip		
Kortkædede KP			
Mellemkædede KP			
Asbest			
Klassificering:			
Forurennet materiale.			
Prøve ID:			
S44			
Type			
Maling			
Beskrivelse:			
Hvid, loftplade, mineraluld, stueplan			
Analyseresultater [mg/kg]:			
Bly	#		
Cadmium	#		
Chrom	47		
Kobber	2,1		
Kviksølv	0,02		
Nikkel	10		
Zink	9,9		
Totalkulbrinter			
Sum af PAH			
Benz(a)pyren			
Dibenz(a,h)anthracen			
PCB total	1,4		
Spor af klorparaffiner	ip		
Kortkædede KP			
Mellemkædede KP			
Asbest			
Klassificering:

Forurennet materiale.

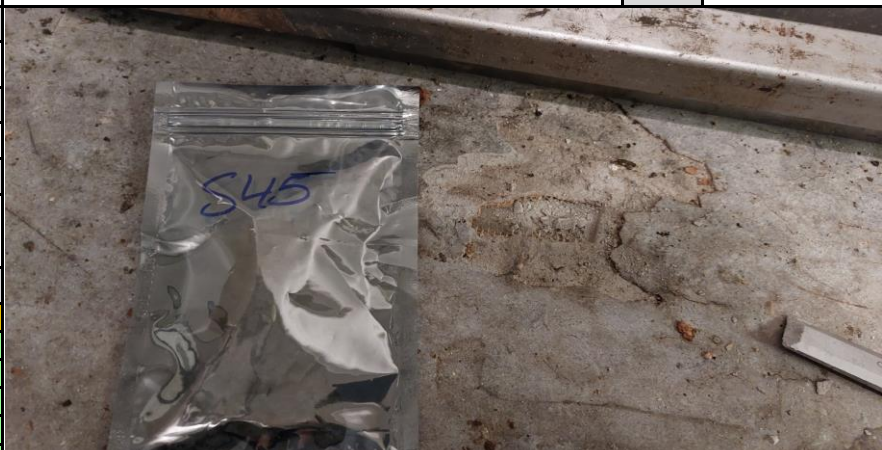
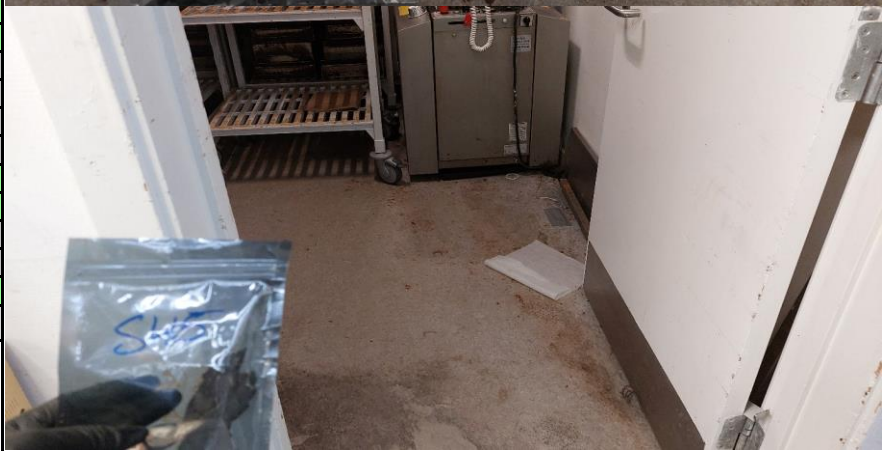
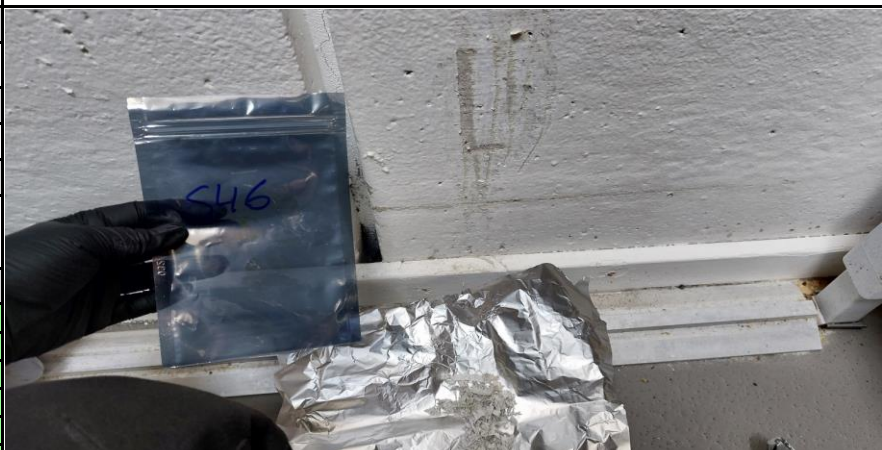
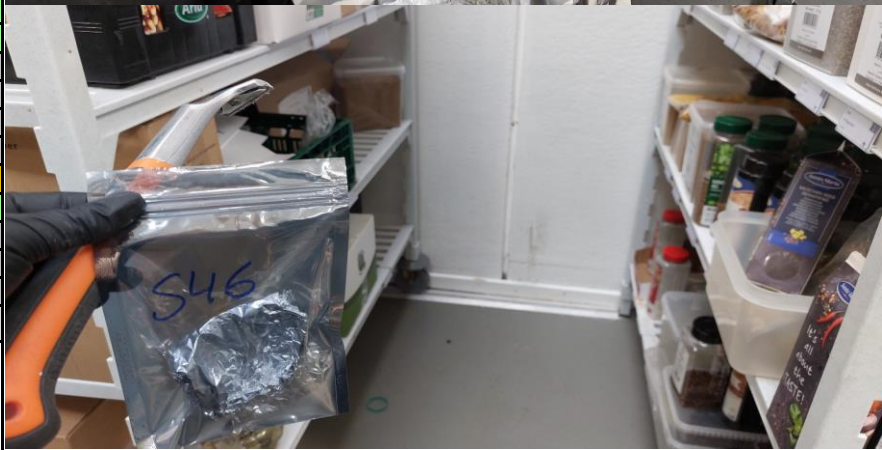
Ikke analyseret	Adresse:	Sag: J250303
	Uforurennet materiale	Smedeland 30., 2600 Glostrup	
	Forurennet materiale	Kommune:	Side: 24
	Farligt materiale	Albertslund Kommune	
Prøve ID:			
S45			
Type			
Linoleum			
Beskrivelse:			
Grå, stueplan			
Analyseresultater [mg/kg]:			
Bly	1000		
Cadmium	0,072		
Chrom	9,2		
Kobber	55		
Kviksølv	0,03		
Nikkel	1,8		
Zink	47		
Totalkulbrinter			
Sum af PAH			
Benz(a)pyren			
Dibenz(a,h)anthracen			
PCB total	#		
Spor af klorparaffiner	ip		
Kortkædede KP			
Mellemkædede KP			
Asbest	ip		
Klassificering:			
Forurennet materiale.			
Prøve ID:			
S46			
Type			
Maling			
Beskrivelse:			
Hvid, betonvæg, stueplan			
Analyseresultater [mg/kg]:			
Bly	2,8		
Cadmium	#		
Chrom	40		
Kobber	2,4		
Kviksølv	#		
Nikkel	6,1		
Zink	24		
Totalkulbrinter			
Sum af PAH			
Benz(a)pyren			
Dibenz(a,h)anthracen			
PCB total	9		
Spor af klorparaffiner	ip		
Kortkædede KP			
Mellemkædede KP			
Asbest			
Klassificering:			
Forurennet materiale.

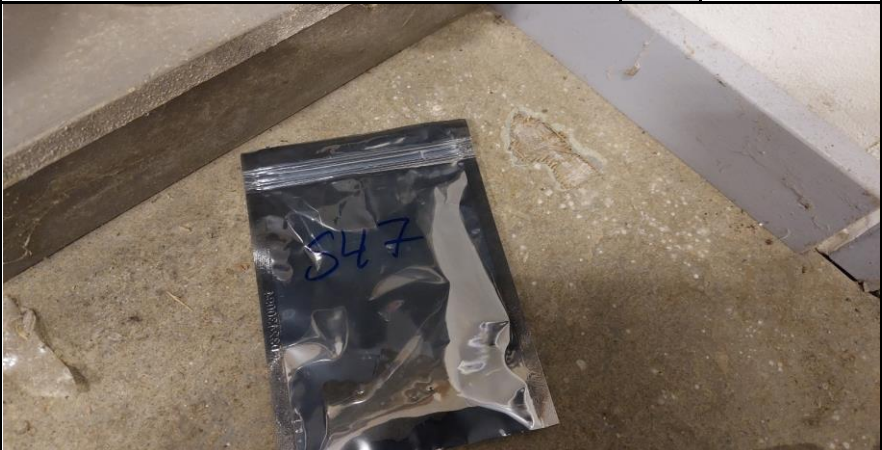
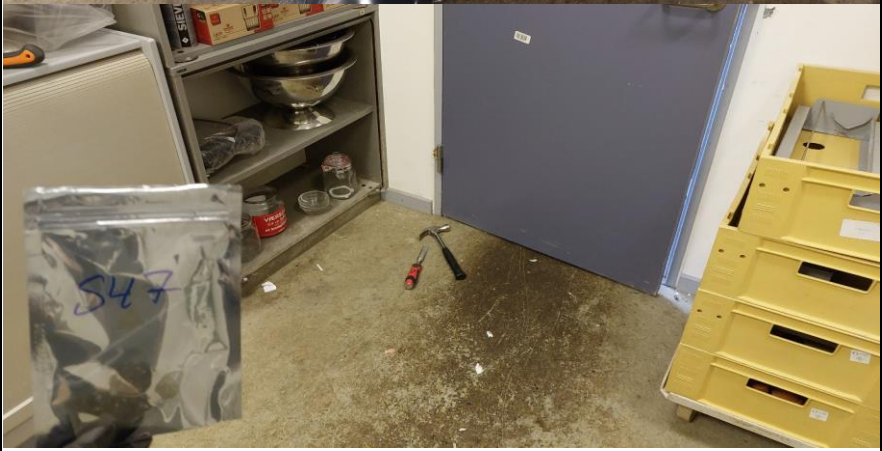
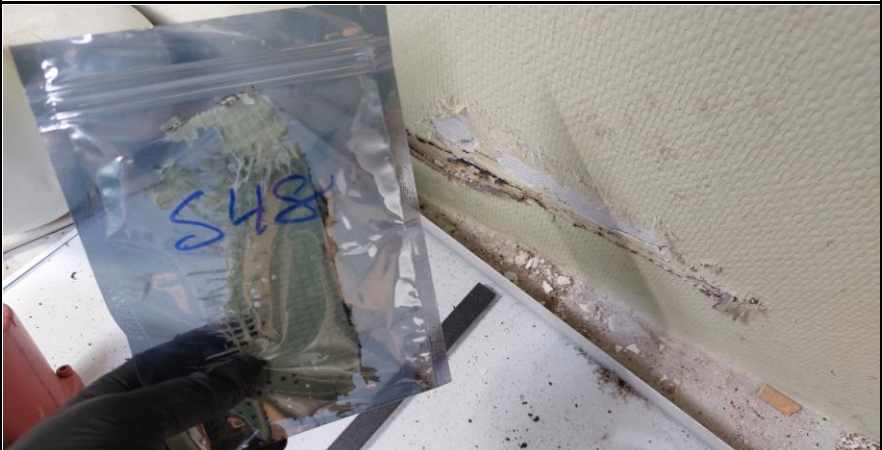
Ikke analyseret	Adresse:	Sag:	J250303
	Uforurenet materiale	Smedeland 30., 2600 Glostrup		
	Forurenet materiale	Kommune:	Side:	25
	Farligt materiale	Albertslund Kommune		
Prøve ID:				
S47				
Type				
Linoleum				
Beskrivelse:				
Brun, stueplan				
Analyseresultater [mg/kg]:				
Bly	6,5			
Cadmium	0,066			
Chrom	2,6			
Kobber	76			
Kviksølv	#			
Nikkel	1,5			
Zink	46			
Totalkulbrinter				
Sum af PAH				
Benz(a)pyren				
Dibenz(a,h)anthracen				
PCB total	#			
Spor af klorparaffiner	ip			
Kortkædede KP				
Mellemkædede KP				
Asbest	ip			
Klassificering:				
Uforurenet materiale.				
Prøve ID:				
S48				
Type				
Maling				
Beskrivelse:				
Lysegrøn, væv, puds, tung væg, 1. sal				
Analyseresultater [mg/kg]:				
Bly	8,2			
Cadmium	0,22			
Chrom	26			
Kobber	9,4			
Kviksølv	#			
Nikkel	5,9			
Zink	770			
Totalkulbrinter				
Sum af PAH				
Benz(a)pyren				
Dibenz(a,h)anthracen				
PCB total	2,1			
Spor af klorparaffiner	ip			
Kortkædede KP

Mellemkædede KP				
Asbest				
Klassificering:				
Forurenet materiale.

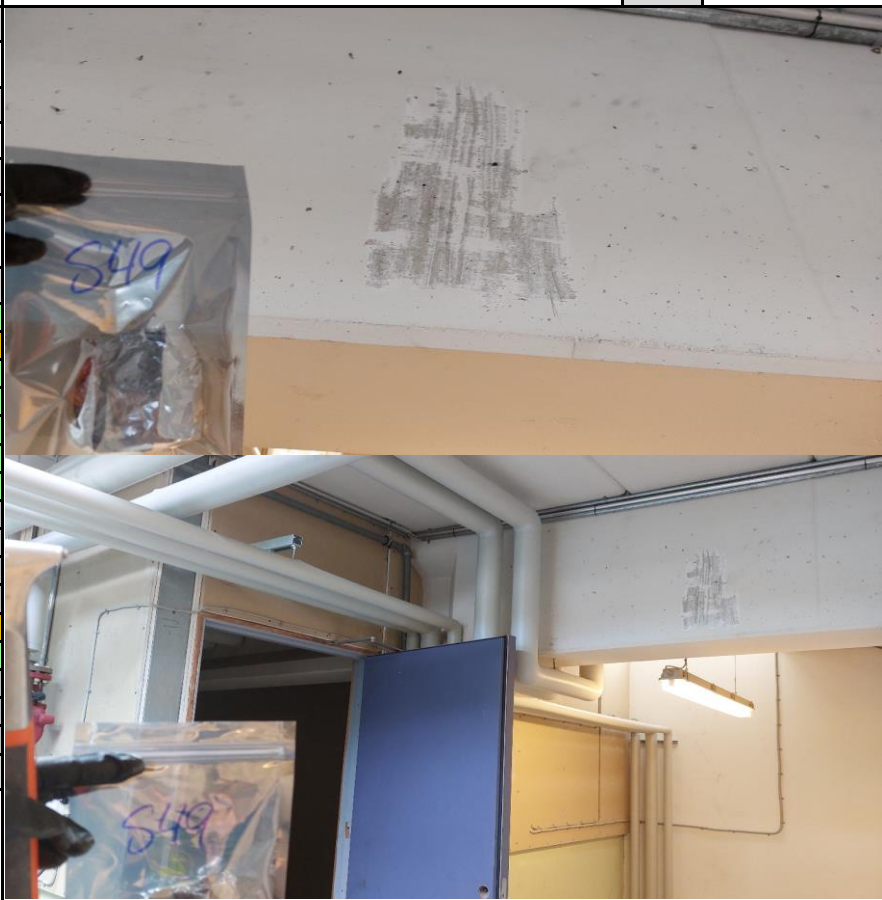
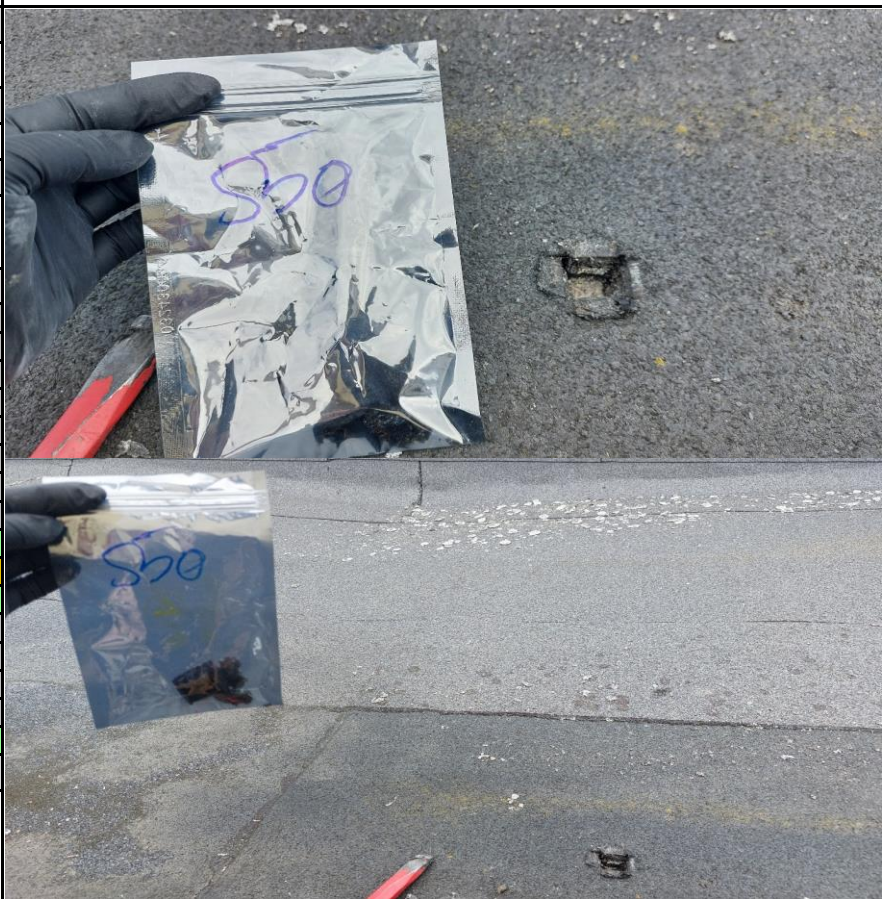
Ikke analyseret	Adresse:	Sag: J250303
	Uforurenede materiale	Smedeland 30., 2600 Glostrup	
	Forurenede materiale	Kommune:	Side: 26
	Farligt materiale	Albertslund Kommune	
Prøve ID:			
S49			
Type			
Maling			
Beskrivelse:			
Hvid, betondrager, 1. sal			
Analyseresultater [mg/kg]:			
Bly	6,8		
Cadmium	0,59		
Chrom	46		
Kobber	2,6		
Kviksølv	#		
Nikkel	12		
Zink	300		
Totalkulbrinter			
Sum af PAH			
Benz(a)pyren			
Dibenz(a,h)anthracen			
PCB total	3,7		
Spor af klorparaffiner	ip		
Kortkædede KP			
Mellemkædede KP			
Asbest			
Klassificering:			
Forurenede materiale.			
Prøve ID:			
S50			
Type			
Tagpap			
Beskrivelse:			
Tag			
Analyseresultater [mg/kg]:			
Bly			
Cadmium			
Chrom			
Kobber			
Kviksølv			
Nikkel			
Zink			
Totalkulbrinter			
Sum af PAH	3,2		
Benz(a)pyren	0,94		
Dibenz(a,h)anthracen	#		
PCB total			
Spor af klorparaffiner			
Kortkædede KP			
Mellemkædede KP			
Asbest	ip		
Klassificering:			
Forurenede materiale.

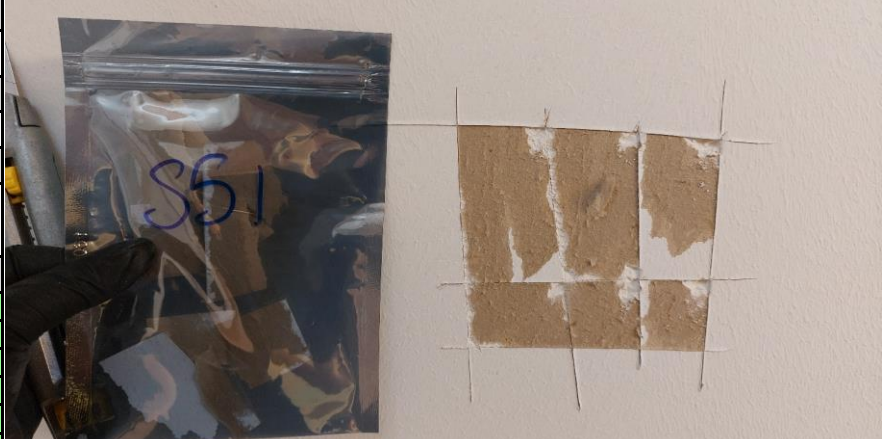
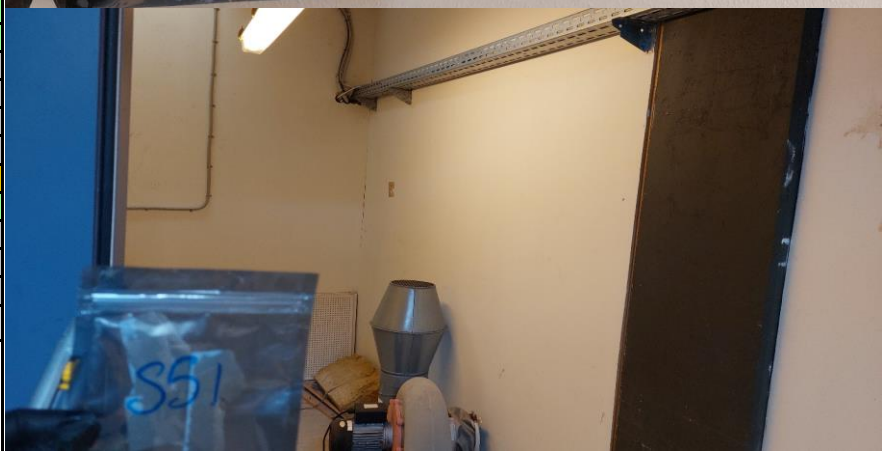
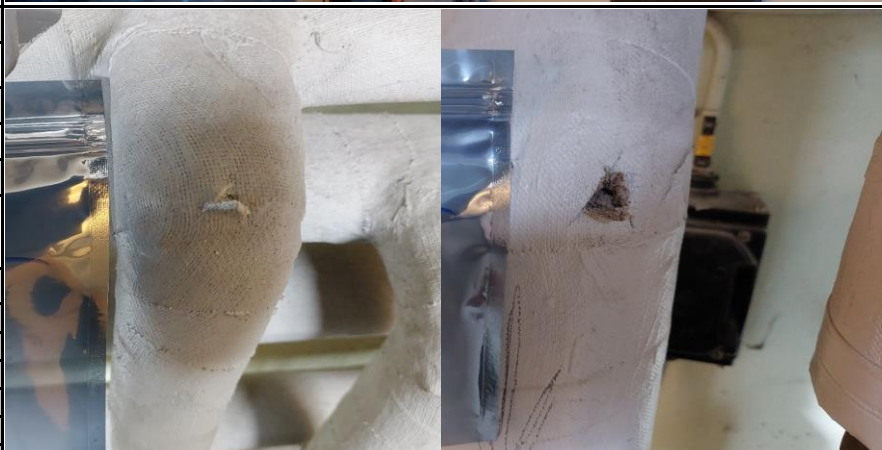
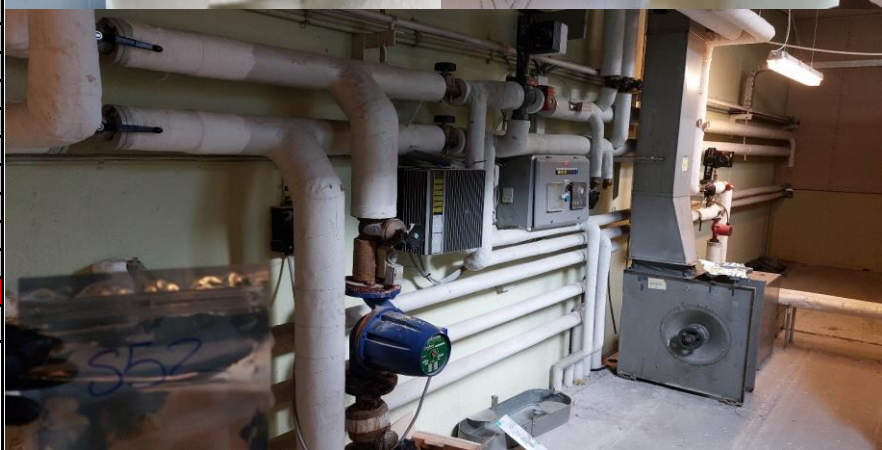
Ikke analyseret	Adresse:	Sag:	J250303
	Uforurenede materialer	Smedeland 30., 2600 Glostrup		
	Forurenede materialer	Kommune:	Side:	27
	Farligt materiale	Albertslund Kommune		
Prøve ID:				
S51				
Type				
Maling				
Beskrivelse:				
Hvid, gipsvæg, 1. sal				
Analyseresultater [mg/kg]:				
Bly	2,9			
Cadmium	#			
Chrom	60			
Kobber	11			
Kviksølv	#			
Nikkel	12			
Zink	19			
Totalkulbrinter				
Sum af PAH				
Benz(a)pyren				
Dibenz(a,h)anthracen				
PCB total	1,7			
Spor af klorparaffiner	ip			
Kortkædede KP				
Mellemkædede KP				
Asbest				
Klassificering:				
Forurenede materialer.				
Prøve ID:				
S52				
Type				
Kiselgur				
Beskrivelse:				
Brun, hvid, rørbøjning, 1. sal				
Analyseresultater [mg/kg]:				
Bly				
Cadmium				
Chrom				
Kobber				
Kviksølv				
Nikkel				
Zink				
Totalkulbrinter				
Sum af PAH				
Benz(a)pyren				
Dibenz(a,h)anthracen				
PCB total				
Spor af klorparaffiner				
Kortkædede KP				
Mellemkædede KP

Asbest	Ja			
Klassificering:				
Asbestforurenede materialer.

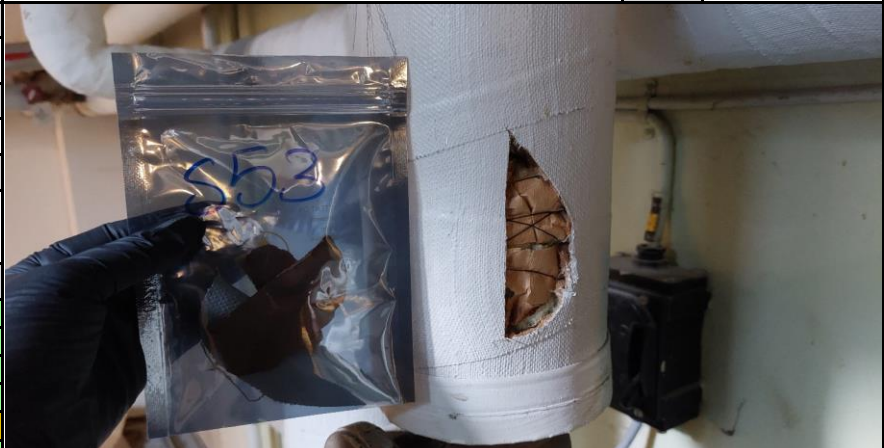
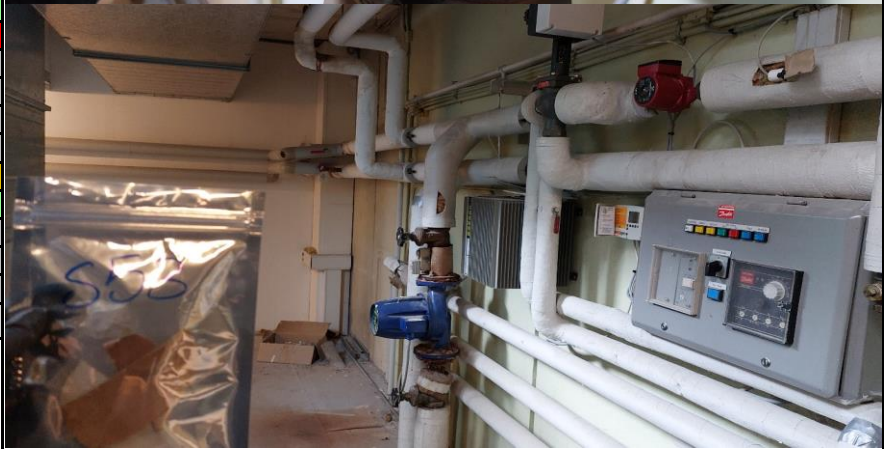
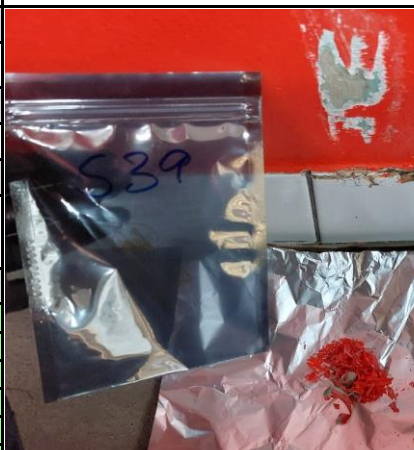
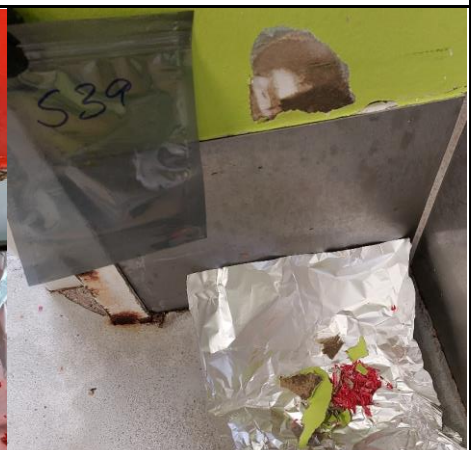
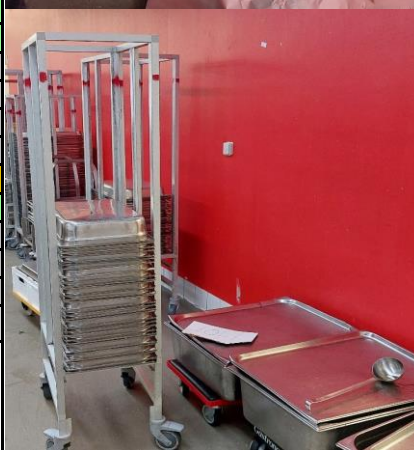
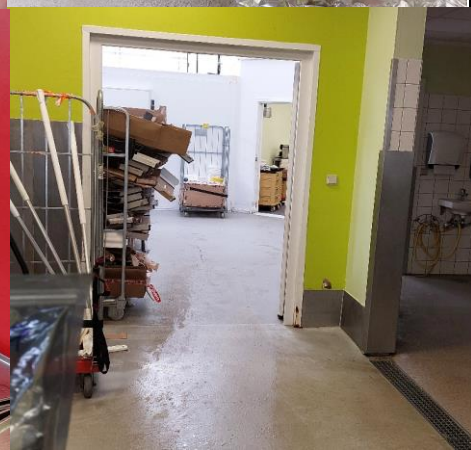
Ikke analyseret	Adresse:	Sag: J250303
	Uforurennet materiale	Smedeland 30., 2600 Glostrup	
	Forurennet materiale	Kommune:	Side: 28
	Farligt materiale	Albertslund Kommune	
Prøve ID:			
S53			
Type			
Maling			
Beskrivelse:			
Hvid, omvikling, 1. sal			
Analyseresultater [mg/kg]:			
Bly	4,5		
Cadmium	0,29		
Chrom	1,3		
Kobber	5,2		
Kviksølv	6		
Nikkel	#		
Zink	3800		
Totalkulbrinter			
Sum af PAH			
Benz(a)pyren			
Dibenz(a,h)anthracen			
PCB total	1,6		
Spor af klorparaffiner	ip		
Kortkædede KP			
Mellemkædede KP			
Asbest			
Klassificering:			
Farligt materiale.			
Prøve ID:			
S54			
Type			
Maling			
Beskrivelse:			
Rød, grøn, gipsvæg, stueplan			
Analyseresultater [mg/kg]:			
Bly	2,4		
Cadmium	#		
Chrom	3,1		
Kobber	14		
Kviksølv	0,01		
Nikkel	#		
Zink	20		
Totalkulbrinter			
Sum af PAH			
Benz(a)pyren			
Dibenz(a,h)anthracen			
PCB total	4,8		
Spor af klorparaffiner	ip		
Kortkædede KP			
Mellemkædede KP			
Asbest			
Klassificering:

Forurennet materiale.

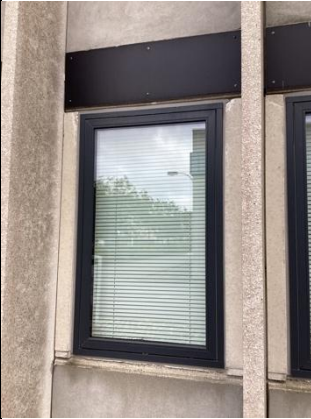
Materiale Foto	Sorte træ/alu vinduer

Stand	Vinduer fremgår, at være fra 2017 med følgende data med følgende data Ug=0,58, G=53, Lt=74, 704x1224
Placering	Bygning 1
Mængde	Ca. 102 m ² 108 stk.
Forurening	Maling på vindue er uforurenet, se prøve S6 Udv. grå fuge om vinduet er uforurenet, se prøve S2. Ind. hvid maling på ramme er forurenet med PCB, se prøve S7.
Affaldssortering	EAK-kode: 17 02 02
Anvendelsesmuligheder	Genbrug, genanvendelse, anden nyttiggørelse Vinduer kan demonteres, saneres og genbruges direkte i nyt projekt. Ruder og ramme kan demonteres, saneres, tilskæres og dernæst genanvendes til nye ruder, drivhuse eller glasindervægge. Ruder kan omsmeltes til anden nyttiggørelse

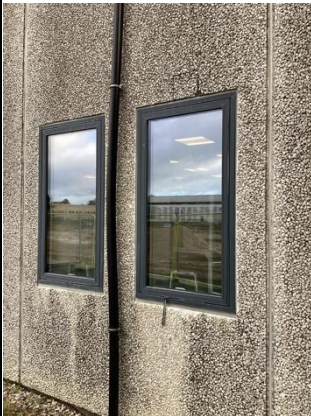
Materiale Foto	Sorte træ/alu vinduer

Stand	Vinduer fremgår, at være fra 2017 med følgende data, Ug=0,58, G=53, Lt=74, 639x1299mm Liste knækket på en række af vinduerne
Placering	Bygning 3
Mængde	6 stk. ca. 5,5 m ²
Forurening	Maling på vindue er uforurenet, se prøve S6 Grå fuger om vinduet er uforurenet, se prøve S2. Ind. hvid maling på ramme er forurenet med PCB, se prøve S7.
Affaldssortering	EAK-kode: 17 02 02
Anvendelsesmuligheder	Genbrug, genanvendelse, anden nyttiggørelse Vinduer kan demonteres, saneres og genbruges direkte i nyt projekt. Ruder og ramme kan demonteres, saneres, tilskæres og dernæst genanvendes til nye ruder, drivhuse eller glasindervægge. Ruder kan omsmeltes til anden nyttiggørelse

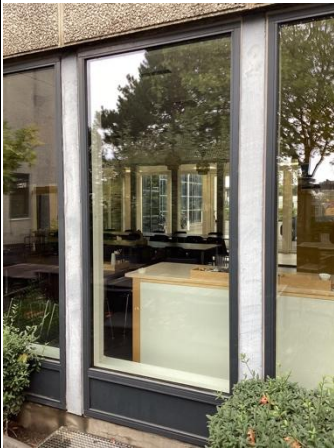
Materiale Foto	Glasfacade vinduer

Stand	Vinduer fremgår, at være fra 2017 med følgende data, Ug=0,58, G=53, Lt=74, 977x2022mm
Placering	Bygning 2 mod gård
Mængde	7 stk. Ca. 14 m ²
Forurening	Hvid ind. fuge er forurenset med PCB, se prøve S26.
Affaldssortering	EAK-kode: 17 02 02
Anvendelsesmuligheder	Genbrug, genanvendelse, anden nyttiggørelse Vinduer kan demonteres, saneres og genbruges direkte i nyt projekt. Ruder og ramme kan demonteres, saneres, tilskæres og dernæst genanvendes til nye ruder, drivhuse eller glasindervægge. Ruder kan omsmeltes til anden nyttiggørelse

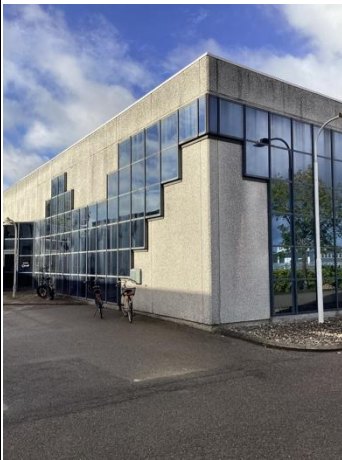
Materiale Foto	Glasfacade

Stand	DS mærket 17 MG 155 DS 109

Glasfacade med alurammer fra 1995
Placering	Bygning 3
Mængde	Ca. 86 m ²
Forurening	Maling på vindue er uforurennet, se prøve S6 Sort fuger om vinduet er uforurennet, se prøve S3.
Affaldssortering	EAK-kode: 17 02 02 for ruder
Anvendelsesmuligheder	Genanvendelse, anden nyttiggørelse Ruder og ramme kan demonteres, saneres, tilskæres og dernæst genanvendes til nye ruder, drivhuse eller glasindervægge. Ruder kan omsmeltes til anden nyttiggørelse

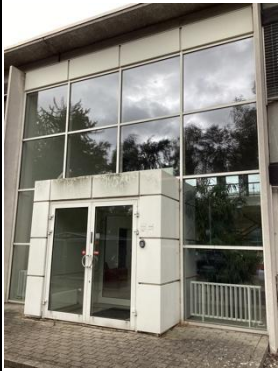
Materiale Foto	Glasfacade

Stand	1993 EBJ DS-mærket Træ/alu
Placering	Bygning 1 entre
Mængde	Ca. 1580x1350mm 12 stk., ca. 25,5 m ²
Forurening	Hvid udvendige fuger er forurennet med PCB, se prøve S5. Hvid indvendig fuger er forurennet med PCB, se prøve S17.
Affaldssortering	EAK-kode: 17 02 02 for ruder
Anvendelsesmuligheder	Genanvendelse, anden nyttiggørelse Ruder og ramme kan demonteres, saneres, tilskæres og dernæst genanvendes til nye ruder, drivhuse eller glasindervægge. Ruder kan omsmeltes til anden nyttiggørelse

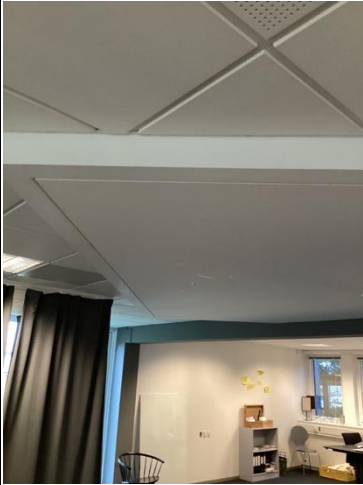
Materiale Foto	Hvidt nedforskallet gipsloft

Stand	57x57cm plader
Placering	Bygning 1, stueplan kontor midtergang Bygning 1, 1. sal kontor midtergang
Mængde	Ca. 132 m ²
Forurening	Maling på gipsplader er forurenet med PCB, se prøve S8 og S20.
Affaldssortering	EAK-kode 17 08 02
Anvendelsesmuligheder	Gipslofter nedtages og deponeres.

Bør undersøges om gips også indeholder PCB, da det kan genanvendes til ny gips, hvis det ikke indeholder PCB.
--	---

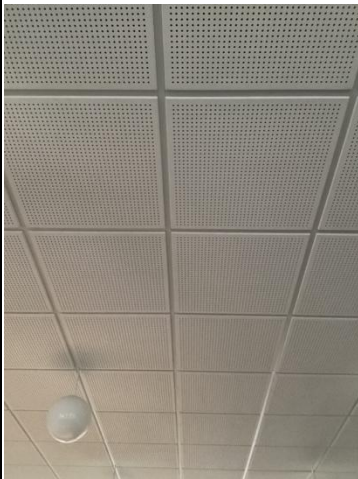
Materiale Foto	Nedhængt system loft

Stand	60x60cm akustikplader i gips, perforerede plader og plader med lys-armaturer
Placering	Bygning 1, 1. sal Bygning 1, stueplan Bygning 2, stueplan
Mængde	Ca. 978 m ²
Forurening	Maling er vurderet som samme maling på gipsloftsplader og forventes forurening med PCB, prøve S8.
Affaldssortering	EAK-kode 17 08 02
Anvendelsesmuligheder	Gipslofter nedtages og deponeres. Bør undersøges om gips også indeholder PCB, da det kan genanvendes til ny gips, hvis det ikke indeholder PCB.

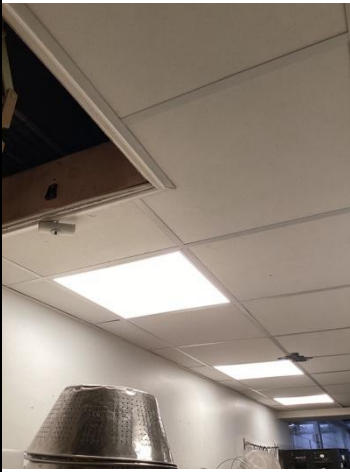
Materiale Foto	Hvide loftsplader og matterede glasplader

Stand	
Placering	Bygning 3, køkken minus varmt køkken med ståloft
Mængde	Ca. 400 m ² Heraf ca. 36 m ² glasplader
Forurening	Maling på loftsplade er forurennet med PCB, se prøve S44.
Affaldssortering	EAK-kode 17 09 02 for loftsplader EAK-kode 17 02 02 for glasplader
Anvendelsesmuligheder	Loftsplader nedtages hele og deponeres.

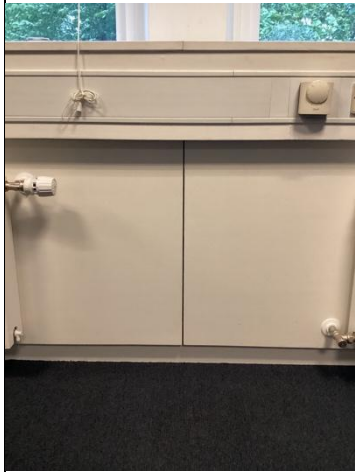
Materiale Foto	Hvide trævægge

Stand	
Placering	Bygning 1, stueplan under vinduesfacader Bygning 1, 1. sal under vinduesfacader
Mængde	60 m ²
Forurening	Maling er forurenet med PCB og tungmetal, se prøve S21
Affaldssortering	EAK-Kode 17 02 01
Anvendelsesmuligheder	Trævægge afmonteres og bortskaffes til forbrænding

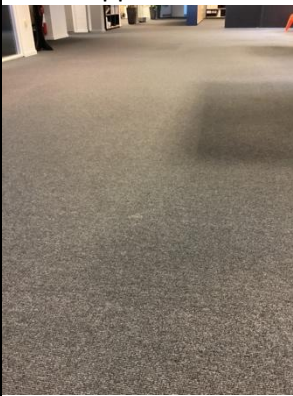
Materiale Foto	Gulvtæppe

Stand	
Placering	Bygning 1, 1. sal og stueplan
Mængde	676 m ²
Forurening	Gulvtæppe er forurenet med PCB og tungmetaller, se prøve S24.
Affaldssortering	EAK-kode 17 09 04
Anvendelsesmuligheder	Anden nyttiggørelse Gulvtæppe fjernes med gulvstripper og forbrændes.

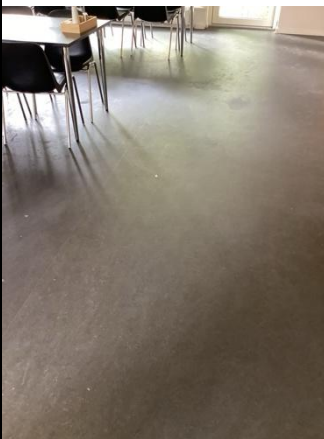
Materiale Foto	Linoleumsgulv

Stand	
Placering	Bygning 2, stueplan kantine Bygning 3, kontor
Mængde	Ca. 64 m ²

Forurening	Linoleumsgulv er forurenet med tungmetal, se prøve S28.
Affaldssortering	EAK-kode 17 09 04
Anvendelsesmuligheder	Genanvendelse, nyttiggørelse Mest forventelig at gulv fjernes med gulvstripper og bortskaffes til forbrænding. Potentiale for genanvendelse ved findeling af materialet og dernæst genanvendelse som fyldemiddel ved produktion af ny linoleum.

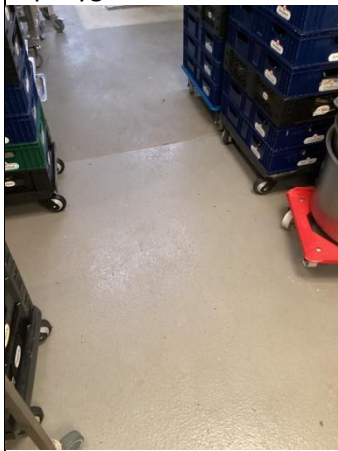
Materiale Foto	Epoxygulv

Stand	Slidt
Placering	Bygning 3, køkken opbevaringsgang
Mængde	800 m ²
Forurening	Epoxygulv er uforurenet, se prøve S41 og S42.
Affaldssortering	EAK-kode 17 02 03
Anvendelsesmuligheder	Epoxy afslibes og forbrændes

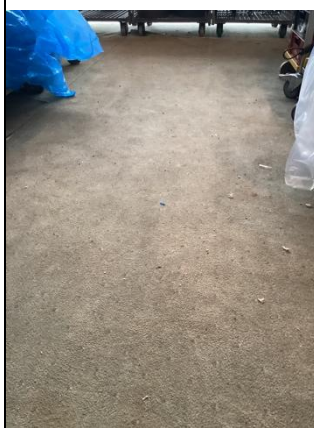
Materiale Foto	Gulvtæppe

Stand	Slidt

Placering	Bygning 5, lager
Mængde	132 m ²
Forurening	Ikke analyseret, men forventes samme som gulvtæppe i kontor, som er forurennet med PCB og tungmetaller, se prøve S24.
Affaldssortering	EAK-kode 17 09 04
Anvendelsesmuligheder	Anden nyttiggørelse Gulvtæppe fjernes med gulvstripper og forbrændes.

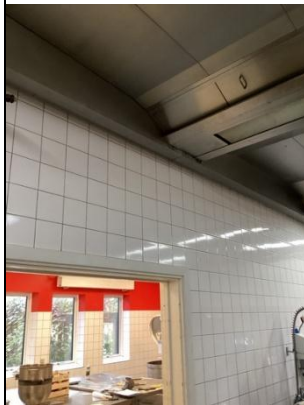
Materiale Foto	Hvide fliser

Stand	Fremstår i fin stand. Antaget at være fra renovering til køkken i 2007.
Placering	Bygning 3, køkken vægge
Mængde	Ca. 234 m ² 3,6 ton
Forurening	Fliser er uforurenede, se prøve S40.
Affaldssortering	EAK-kode 17 01 03
Anvendelsesmuligheder	Fliser genanvendes i produktion af isoleringsmateriale eller nyttiggøres i anlægsprojekter.

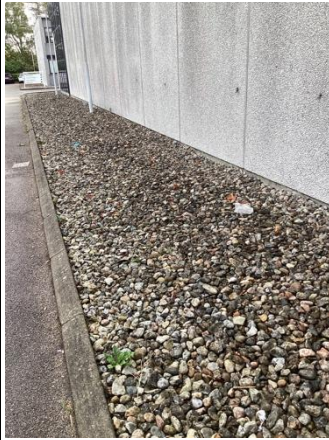
Materiale Foto	Nøddesten

Stand	-
Placering	Bygning 3 nordside
Mængde	Ca. 232 m ² Antagelse om 5cm lag, 11,4 m ³ 15,4 ton
Forurening	Ikke analyseret for miljøskadelige stoffer.
Affaldssortering	EAK-kode 17 05 04
Anvendelsesmuligheder	Chaussesten og betonfliser kan direkte genbruges som belægning og møblement i landskabsprojektet. Betonfliser kan downcycles til belægning eller som tilslag i ny beton/vejfylt.

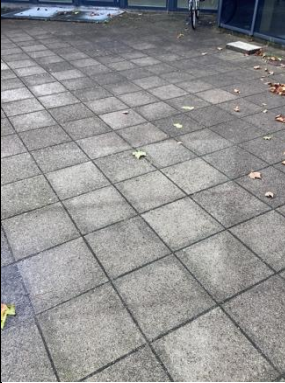
Materiale Foto	Betonfliser

Stand	Fin stand, ingen revner eller lign.
Placering	Indgang bygning 2
Mængde	40x40cm betonfliser Ca. 300 fliser Ca. 48 m ² Ca. 5,4 ton
Forurening	Ikke analyseret for miljøskadelige stoffer
Affaldssortering	EAK-kode 17 05 04
Anvendelsesmuligheder	Betonfliser kan direkte genbruges som belægning og møblement i landskabsprojektet. Betonfliser kan downcycles til belægning eller som tilslag i ny beton/vejfyld.
