MILJØKORTLÆGNING

Smedeland 30, 2600 Glostrup
Sophienberg Gruppen A/S

Sagsnummer: J250303
Udarbejdet af: Mathilde Norup
Kvalitetssikret af: Andreas Bottelet
Godkendt af: Andreas Bottelet
Dato: 28.07.2025
Version: V1
Revisionsdato:

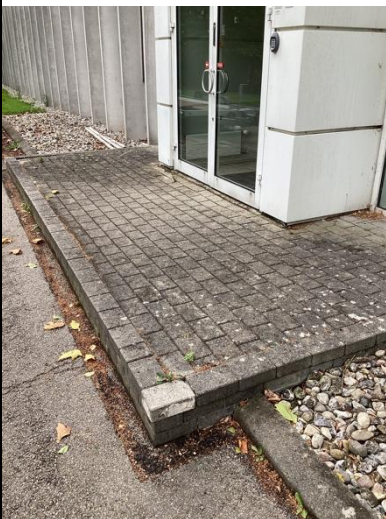
Materiale Foto	Belægningssten

Stand	Fin stand, men tilgroet
Placering	Indgang bygning 1
Mængde	20x14cm fliser 12 m ² Ca. 1,5 ton
Forurening	Ikke analyseret for miljøskadelige stoffer
Affaldssortering	EAK-kode 17 05 04
Anvendelsesmuligheder	Belægningssten kan direkte genbruges som belægning og møblement i landskabsprojektet. Betonfliser kan downcycles til belægning eller som tilslag i ny beton/vejfyld.

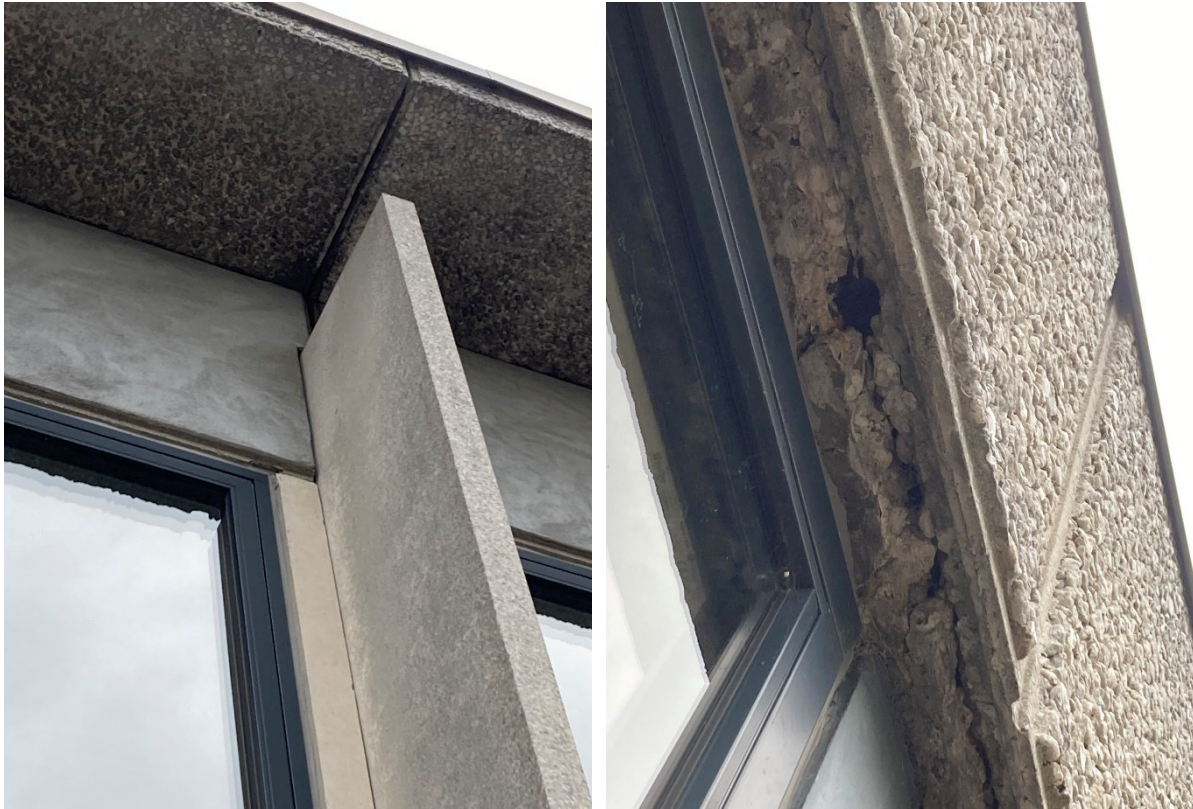
Ved inspektionen af bygningen udefra blev der fundet nogle mindre huller og sprækker ved overgangen fra mur til tag og i små tagudhæng. Der blev derfor sat lytteboks op øst for bygningen samt blev kigget og lyttet ved disse sprækker i facaden med håndholdt lytter. Der blev ikke observeret flagermus flyve ud af bygningen ved solnedgang. Der blev hørt og set flagermus flyve rundt på grunden i skumringen, dog kun ved den østlige del af bygningen som grænser op til et større levende hegn langs Nordre Ringvej.

Figur 1. Sprækker i facade hvor der blev lyttet efter flagermusaktivitet.
