Freja Ejendomme A/S

Vridsløselille

SCREENING AF BYGNINGER FOR MILJØSKADELIGE STOFFER

26-06-2020

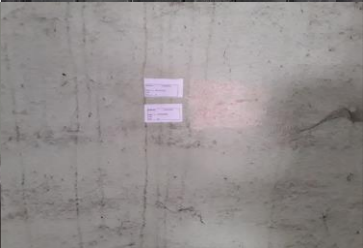
Prøve nr.	Bygning	Etage	Lokale	Konstruktion	Materiale	Farve	Samlet vurdering	Pb	Cd	Cr	Cu	Ni	Zn	Hg	As	HP14 Sum	PCB total	Chlorparaffin (SCCP)	Chlorparaffin (MCCP)	Asbest	Foto	Foto
								mg/kg	mg/kg	mg/kg	mg/kg	mg/kg	mg/kg	mg/kg	mg/kg	mg/kg	mg/kg	mg/kg	mg/kg	%		
P 27 XRF 55	Bygning O	Stueetage	Værksted/hal	Ydervæg	Maling	Grøn		149	ND	107	20	38	618	ND	25		4,1	÷	÷	IA

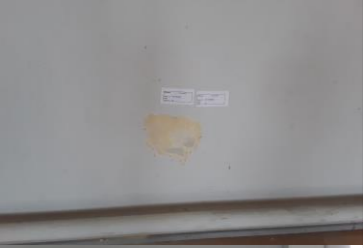
P 29 XRF 57	Bygning L	Stueetage	Hal	Ydervæg	Maling	Grå		34,2	ND	60	11	59	1.625	ND	ND	1.625	2,6	÷	÷	IA	Foto mangler

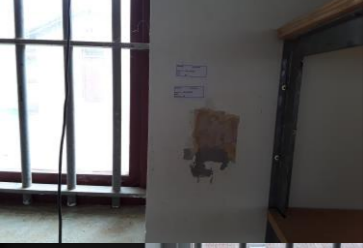
XRF 58	Bygning L	Stueetage	Hal	Karm	Maling	Hvid		501	ND	ND	ND	ND	5.606	ND	ND	5.606	IA	IA	IA	IA	Foto mangler	 
P 30 XRF 59	Bygning M	Stueetage	Hal	Ydervæg	Maling	Hvid		982	ND	200	15	248	4.815	ND	ND	4.815	2,3	÷	÷	IA	Foto mangler
