*Naturvurdering af 2 søer på Fængselsgrunden  
– Ud fra besøg i forbindelse med §3 registrering i  
sommeren 2021*

I forbindelse med lukningen af Vridsløselille fængsel og planer om kommende byggeri, ønskes der en vurdering af naturindholdet for 2 søer på fængselsgrunden i Albertslund kommune.

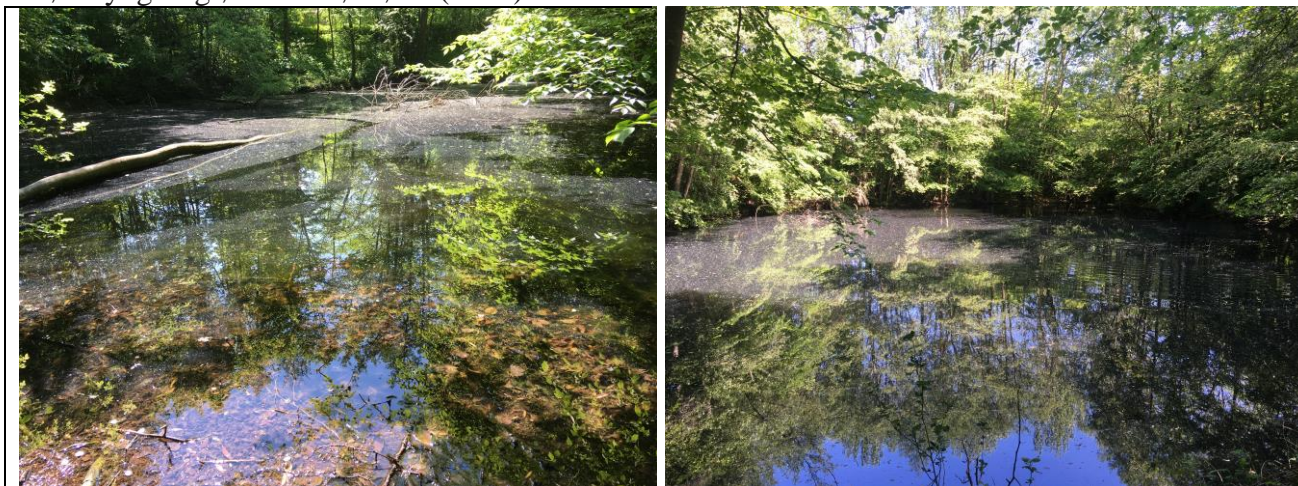
Klar vandet sø, så længe der ikke rodes op i bundmaterialet.

Søen er meget dyndet, der er et tykt lag førne og dødt ved i søen. Søen menes ikke at have været rensed op i flere årtier.

Da søen er dybtliggende og skygges af træer og buske er der ingen undervandsvegetation ud over nogle mospuder og algetæpper.

På den sydlige skråning ligger der en række væltede stammer.

Østlige sø tv, vestlige sø th

Klar vandet sø, hvis der ikke rodes op i bundmaterialet.

Da søen er dybtliggende og skygges af træer og buske er der ingen undervandsvegetation ud over nogle mospuder.

Der er en tilgroet kørevej ned af skråningen til søen på den østlige side af søen.

Begge søers naturtilstand vurderes at være ringe (IV).

Søerne kæver en grundig oprensning, da der er store mængder organisk materiale i søerne.

Bredderne på begge søer bør ryddes for det meste af skov- og kratbevoksningen. Samtidig bør skrænterne udjævnes.

Den sydlige bred bør fremstå helt lysåben uden skyggende vegetation.

Der må gerne være træer på den nordvendte side, som giver læ, og ikke skygger. Afstanden mellem vandfladen og buske/træer bør som minimum være 2 gange buskenes/træernes maksimale højde for at undgå løvfald i søen.

Der bør etableres en flad lavvandet bredzone der øger arealet med lunt vand til planter og dyr. Vandhullets såkaldte ”spisekammer”. Mange af smådyrene lever det meste af deres liv her, og padderne er afhængige af lavvandede, lune, solbeskinnede områder, for at deres æg kan udvikle sig.

Den lavvandede zone bør etableres så den er eksponeret mod syd, dvs. i den nordlige ende af søen. Bredhældningen må gerne være mindre end 15 grader svarende til 1:5 hældning.

Dynd, jord og mudder fjernes fra området, gerne mere end 200 meter fra søerne. Dette er for at næringsstofferne i materialet ikke løber tilbage i søen.
