# Nordmarks Allé (NA)

Beskrivelse af busstoppestedet og området

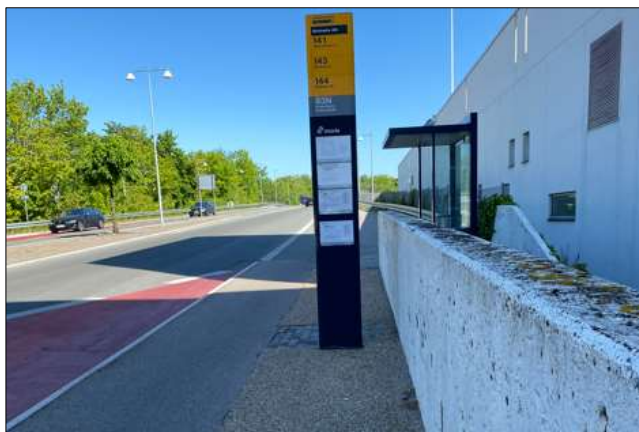
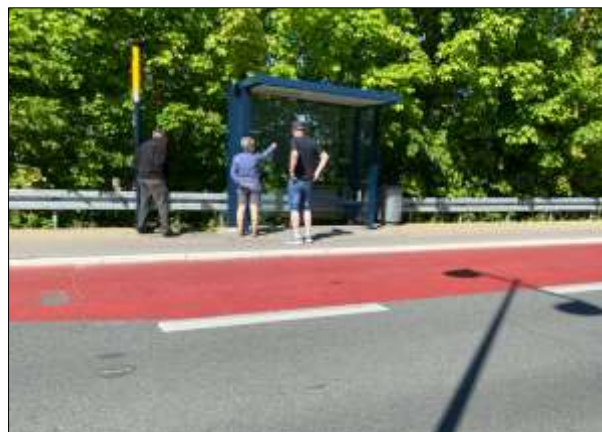
Der er malet røde buslommer ud for begge busstoppesteder, som bussen kører ind og holder i. Det gør det tydeligt for passagererne, hvor bussen placerer sig. Ved begge busstoppesteder stiger passagerne ud på en smal cykelsti, når de står af bussen. Der er læskærm med bæk på fortovet ved siden af cykelstien, hvor man kan sidde og vente på bussen. Der er også affaldsbeholder ved begge busstoppesteder.

Figur 2: Nordmarks Allé NA, hhv. østligt og vestligt busstoppested

En del ældre føler sig utrygge ved at gå på den smalle sti til fodgængere sammen med de hurtige cyklister, særligt i den vestlige side, hvor cyklerne skal ned ad bakken, og dermed kan få mere fart på.

I den vestlige side står buslæskærmen helt ud til cykelstien, så man skal se sig godt for efter cyklister, når man gør sig klar til at stige på bussen eller når man står af.

I den østlige side er busstanderen placeret midt på fortovet, så der bliver man nødt til at gå ud på cykelstien for at komme forbi. Der er et ønske om at få flyttet busstanderen ind til siden oppe ved læskærmen. Dette er undersøgt med Movia, og der kræver, at buslommen også ændres, da bussen skal standse ud for busstanderen.

| Udfordring | Problem | Løsning | Prisoverslag |
|---|---|---|---|
| NA2 | Smal gangbane under busstander | Busstander flyttes | 25.000 |
| NA3 | Gangbane og cykelsti i samme niveau | Hvid stribe i midten, 175 m, til tydeligere adskillelse | 15.000 |

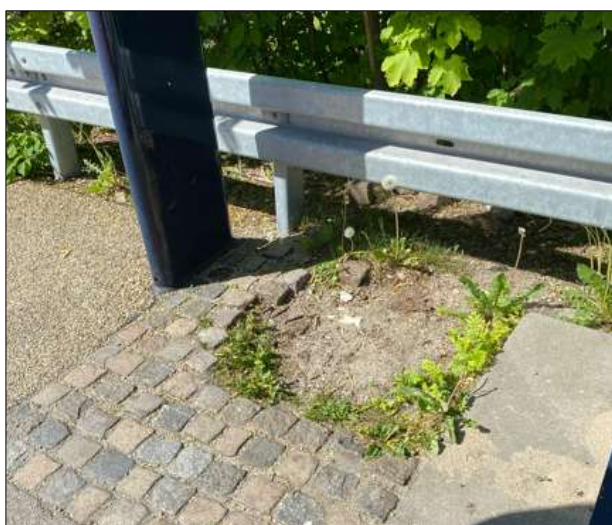
Ved det vestlige busstoppested er mange af brostenene foran busstanderen fjernet, så der bare er et hul. Derudover vokser der grene ind over standeren. Det ønskes, at brostenene sættes igen og at grene skæres væk fra køreplanstavlen.

Figur 3: Til venstre ses de manglende brosten ved det vestlige busstoppested. Til højre ses den gamle trappe ned til Albertslundvej

| Udfordring | Problem | Løsning | Prisoverslag |
|---|---|---|---|
| NA6 | Brostensbelægning ved vestligt busstop er ødelagt | Retablering af belægning | 8.000 |
| NA7 | Grene vokser ind over busstander | Beskæring foretages | Driftsbudget* |

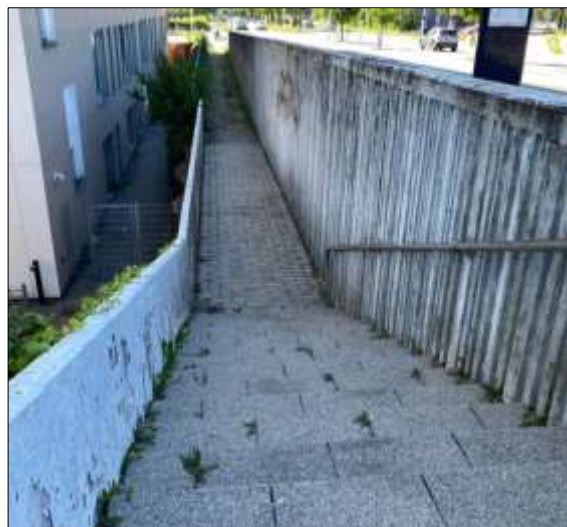
Bag det østlige busstoppested er der en gammel trappe, som fører ned til Nordmarks Allé. Trappen bruges ikke af ret mange, da man også kan gå på gangbanen langs Albertslundvej.

Hvis den østlige trappe skal kunne bruges, bør belægningen sættes i stand. Ellers er den for svær at gå på for mange ældre.

| Udfordring | Problem | Løsning | Prisoverslag |
|---|---|---|---|
| NA4 | Ujævn trappe ved østligt busstoppested | Belægningen retableres | 75.000 |
