*Naturvurdering af 2 søer på Fængselsgrunden  
– Ud fra besøg i forbindelse med §3 registrering i  
sommeren 2021*

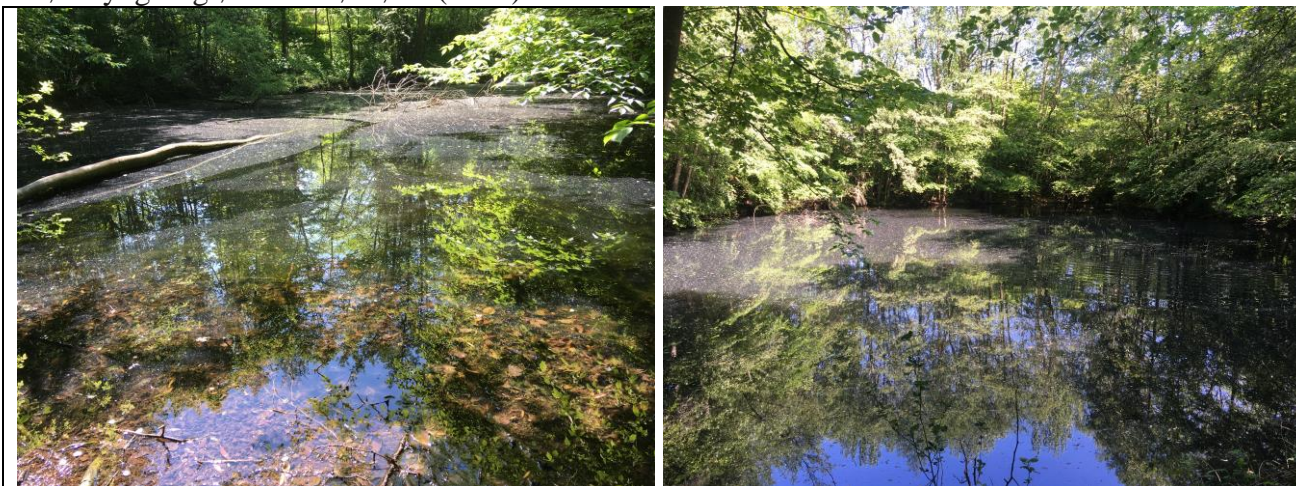
Klar vandet sø, så længe der ikke rodes op i bundmaterialet.

Søen er meget dyndet, der er et tykt lag førne og dødt ved i søen. Søen menes ikke at have været rensed op i flere årtier.

Da søen er dybtliggende og skygges af træer og buske er der ingen undervandsvegetation ud over nogle mospuder og algetæpper.

Østlige sø tv, vestlige sø th

Klar vandet sø, hvis der ikke rodes op i bundmaterialet.

Da søen er dybtliggende og skygges af træer og buske er der ingen undervandsvegetation ud over nogle mospuder.

Søerne kæver en grundig oprensning, da der er store mængder organisk materiale i søerne.

Bredderne på begge søer bør ryddes for det meste af skov- og kratbevoksningen. Samtidig bør skrænterne udjævnes.

Den lavvandede zone bør etableres så den er eksponeret mod syd, dvs. i den nordlige ende af søen. Bredhældningen må gerne være mindre end 15 grader svarende til 1:5 hældning.
